## ภาคผนวกที่ 7

ภาพถ่ายผลการปฏิบัติตามมาตรการป้องกันและแก้ไขผลกระทบสิ่งแวดล้อม  
และมาตรการติดตามตรวจสอบคุณภาพสิ่งแวดล้อม

ภาพถ่ายผลการปฏิบัติตามมาตรการป้องกันและแก้ไขผลกระทบสิ่งแวดล้อม และมาตรการติดตามตรวจสอบคุณภาพสิ่งแวดล้อม  
โครงการ Modiz voyage srinakarin (ระยะก่อสร้างทั่วไป)  
ประจำเดือนกรกฎาคม-ธันวาคม 2568

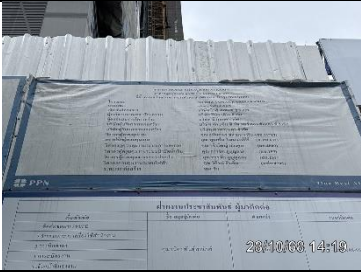
| <p>รูปที่ ผ7.1 ป้ายประชาสัมพันธ์ข้อมูลโครงการ</p> | <p>รูปที่ ผ7.2 ตู้รับเรื่องร้องเรียน และชื่อ-เบอร์โทรศัพท์ผู้รับเรื่องร้องเรียน</p> |

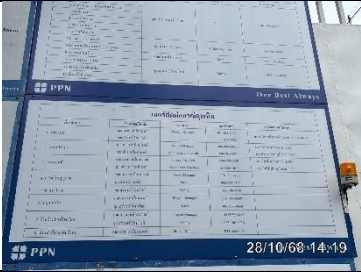
| <p>รูปที่ ผ7.3 ชื่อ-เบอร์โทรติดต่อผู้รับเรื่องกรณีต่างๆ</p> | <p>รูปที่ ผ7.4 ป้ายข้อมูลตารางสรุปและตารางฉบับสมบูรณ์ของมาตรการป้องกันและแก้ไขผลกระทบสิ่งแวดล้อมและมาตรการติดตามตรวจสอบผลกระทบสิ่งแวดล้อม</p> |

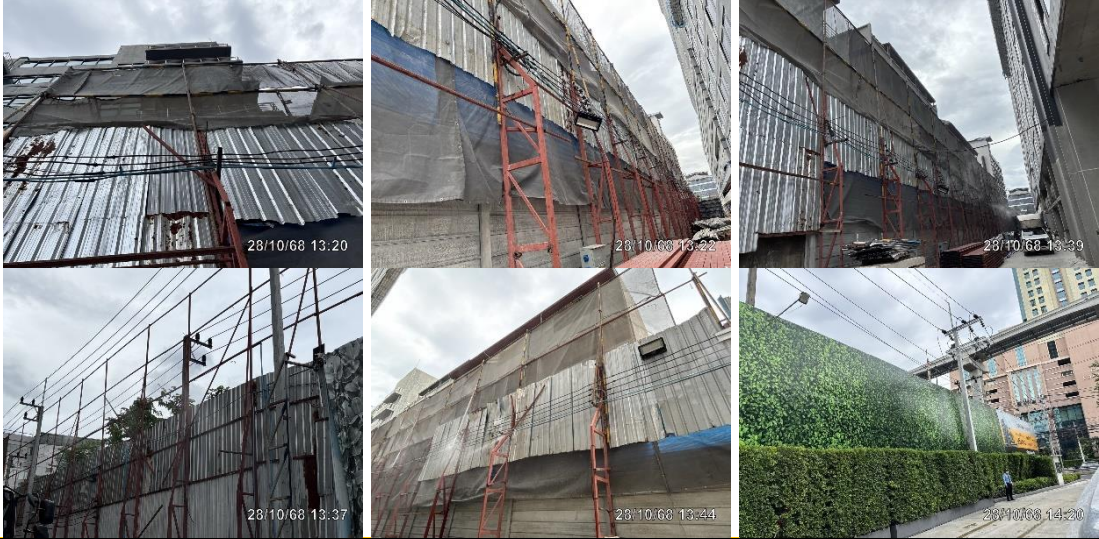
| <p>รูปที่ ผ7.5 รั้ว Metal sheet</p> | |

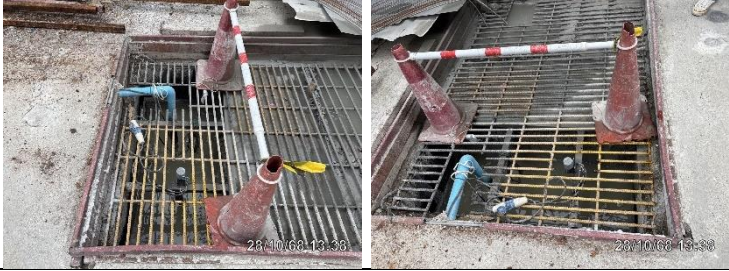
| <p>รูปที่ ผ7.6 ท่อระบายน้ำและบ่อดักขยะ</p> | |

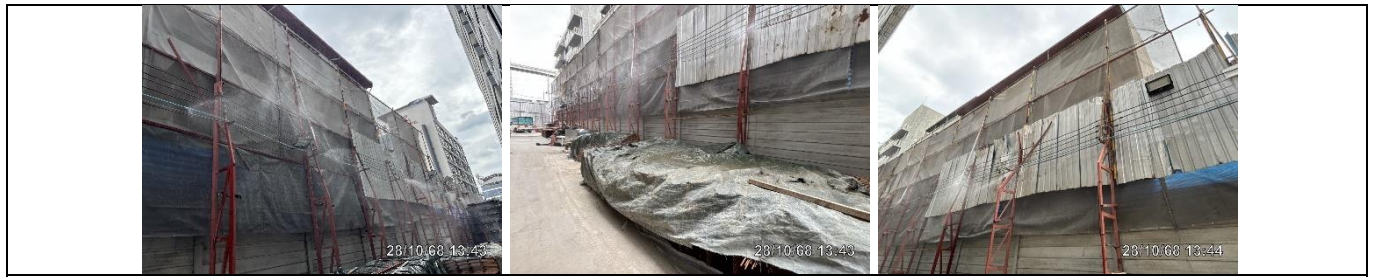
รูปที่ ผ7.7 หัวฉีดสเปรย์น้ำ (Spray nozzles)

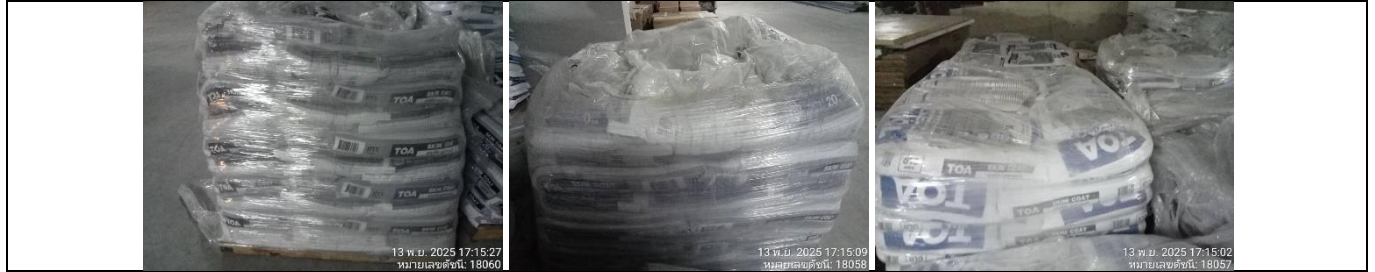
รูปที่ ผ7.8 ปูนซีเมนต์ผง

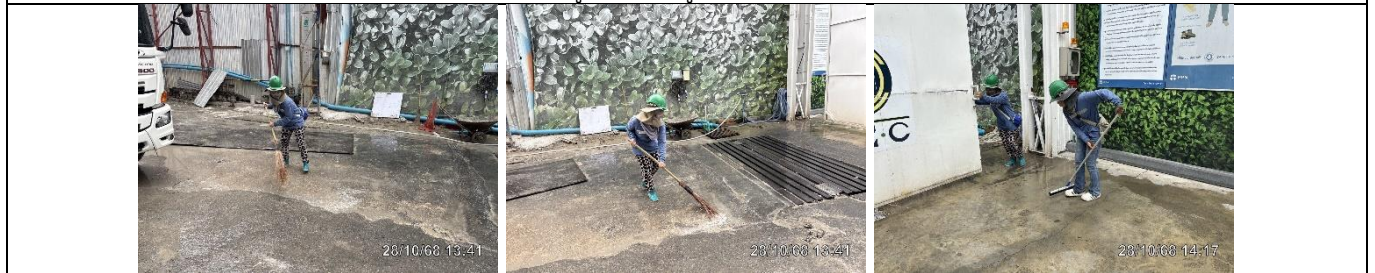
รูปที่ ผ7.9 พนักงานทำความสะอาดพื้น

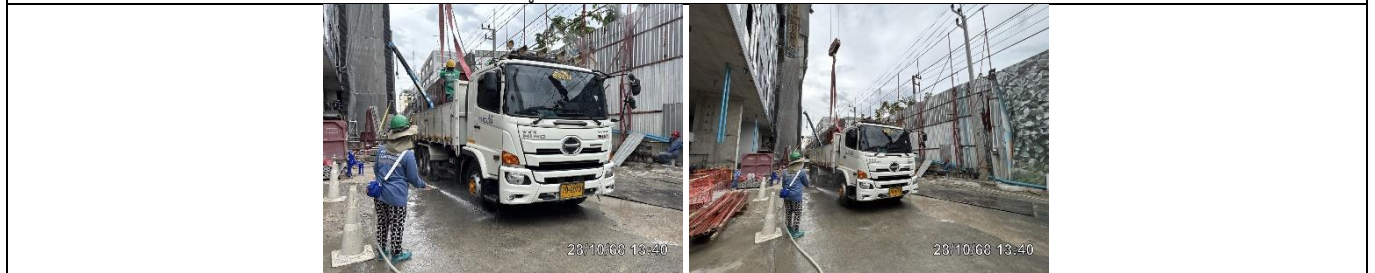
รูปที่ ผ7.10 จุดล้างล้อรถ

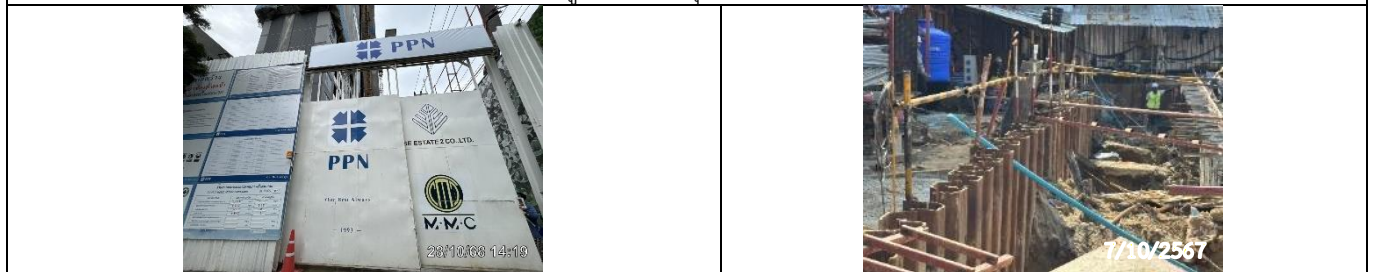
รูปที่ ผ7.11 การปิดทึบบริเวณปากทางเข้า-ออก

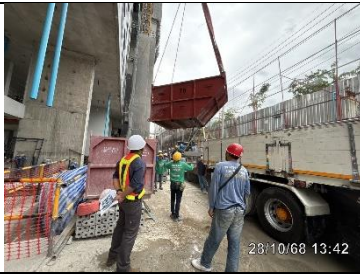
รูปที่ ผ7.13 วิศวกรดูแลการก่อสร้าง

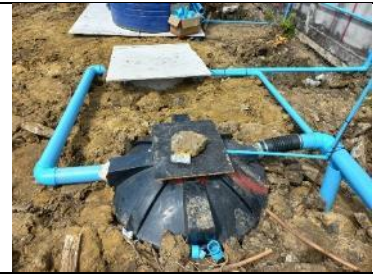
รูปที่ ผ7.14 ถังบำบัดน้ำเสียสำเร็จรูปชนิดเติมอากาศ

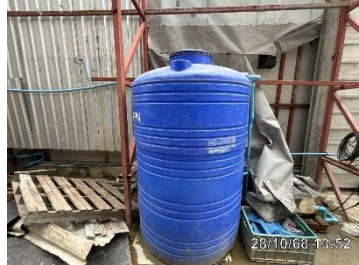
รูปที่ ผ7.15 ถังสำรองน้ำใช้

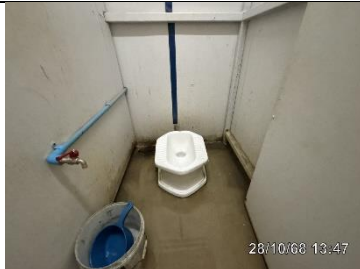
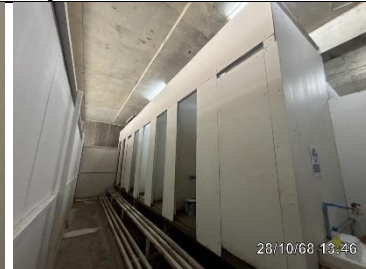
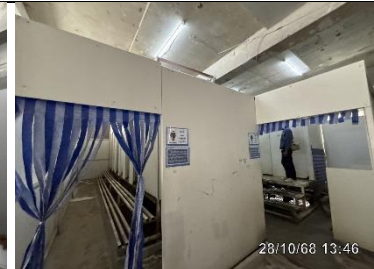
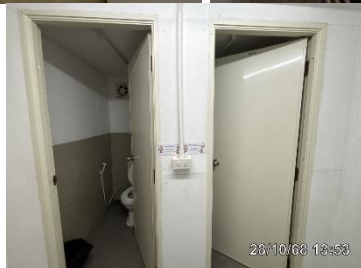
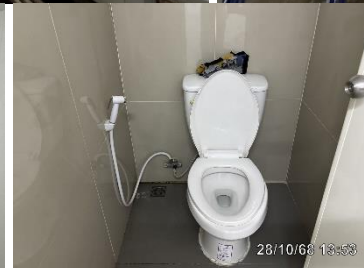
รูปที่ ผ7.16 ห้องน้ำสำหรับคนงานก่อสร้าง และพนักงาน

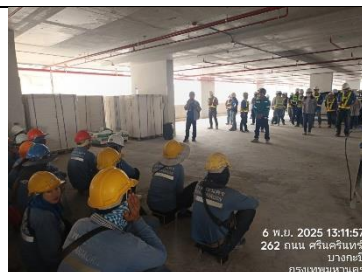
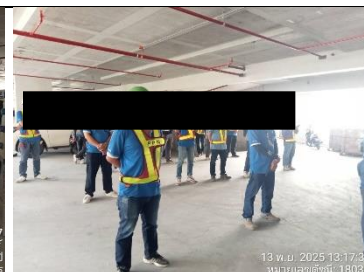
รูปที่ ผ7.17 เจ้าหน้าที่ความปลอดภัย (จป.)

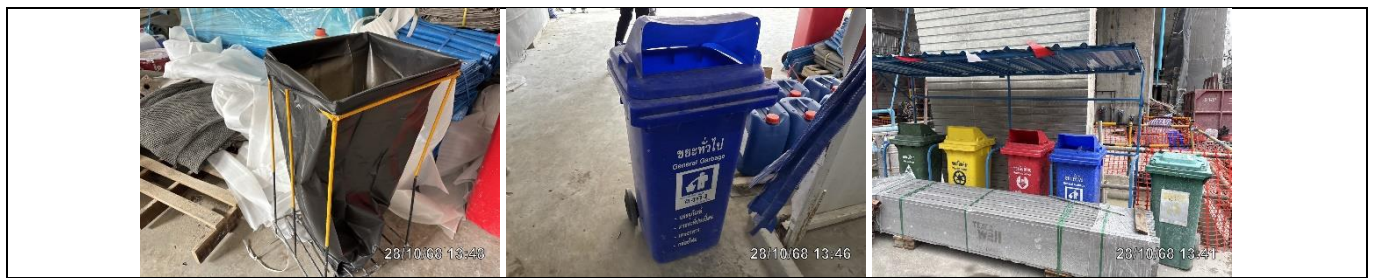
รูปที่ ๗7.18 ถึงขยะภายในโครงการและการรวบรวมขยะเพื่อรอรถจากสำนักงานเขตมารับไปกำจัด

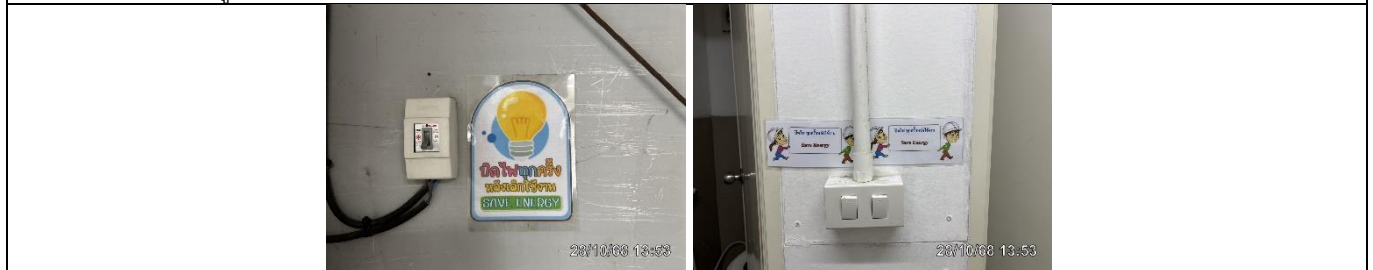
รูปที่ ๗7.19 ป้ายประหยัดไฟฟ้า

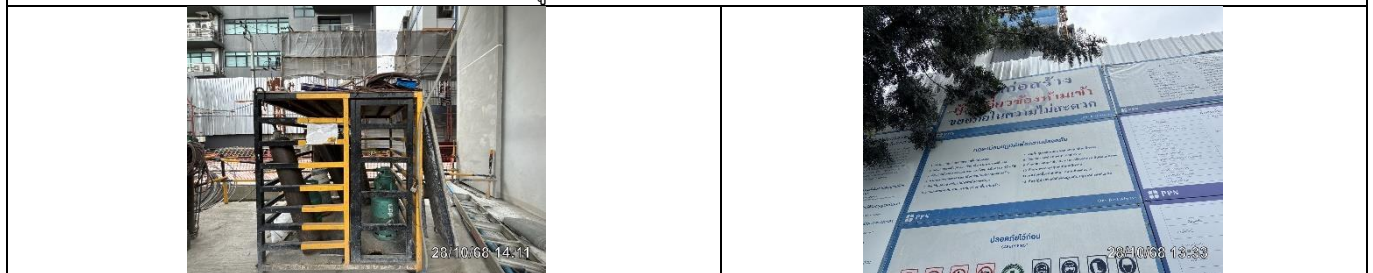
รูปที่ ๗7.20 พื้นที่สำหรับจัดเก็บวัตถุไวไฟ

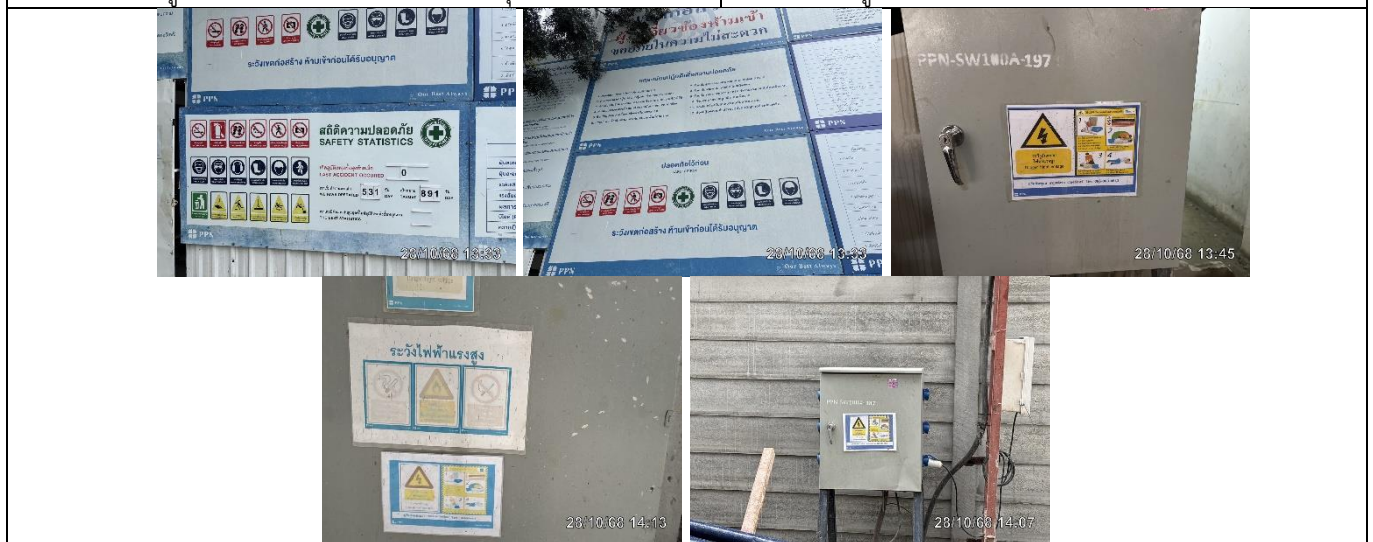
รูปที่ ๗7.22 ป้ายเตือนอันตรายต่างๆ

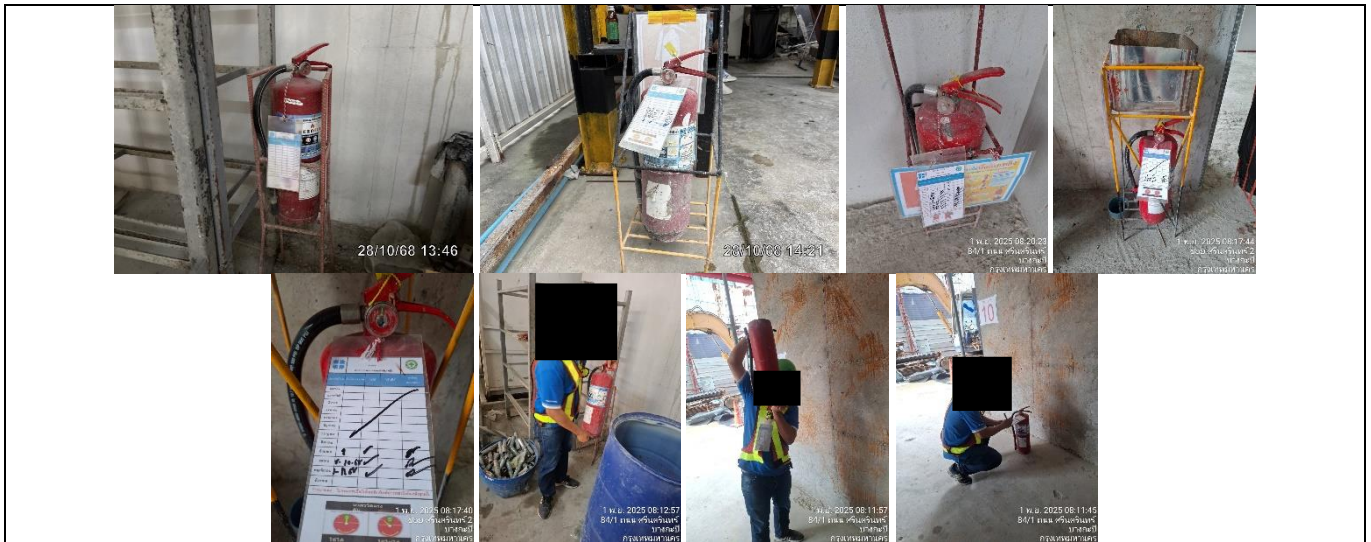
รูปที่ ผ7.23 ถังดับเพลิงเคมี

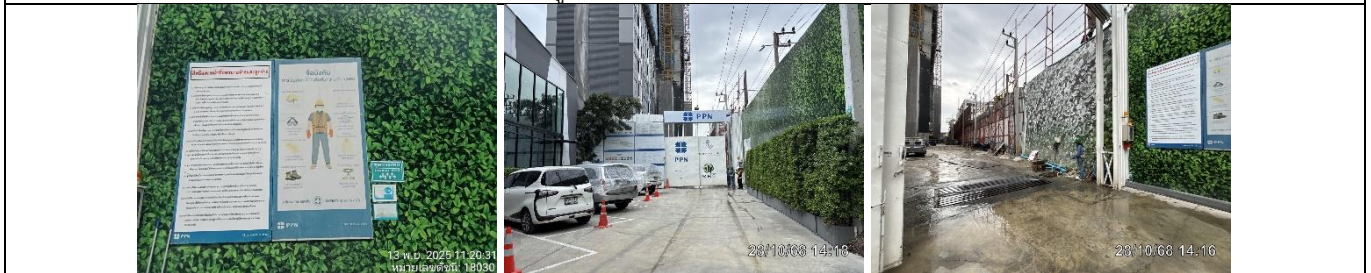
รูปที่ ผ7.24 จุดรวมพล

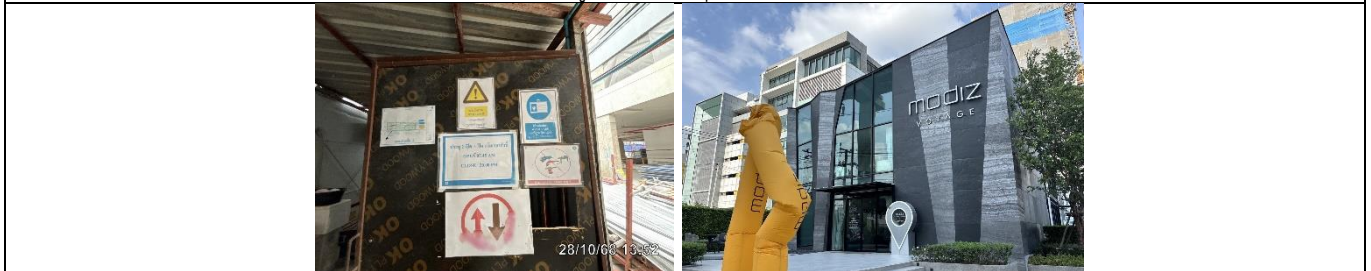
รูปที่ ผ7.25 ป้ายชื่อโครงการและลูกศรแสดงทิศทางบริเวณทางเข้า-ออกโครงการ

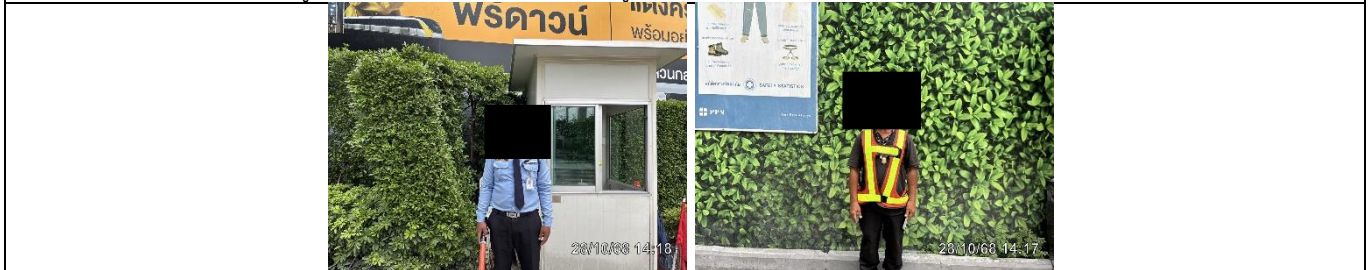
รูปที่ ผ7.26 เจ้าหน้าที่รักษาความปลอดภัย

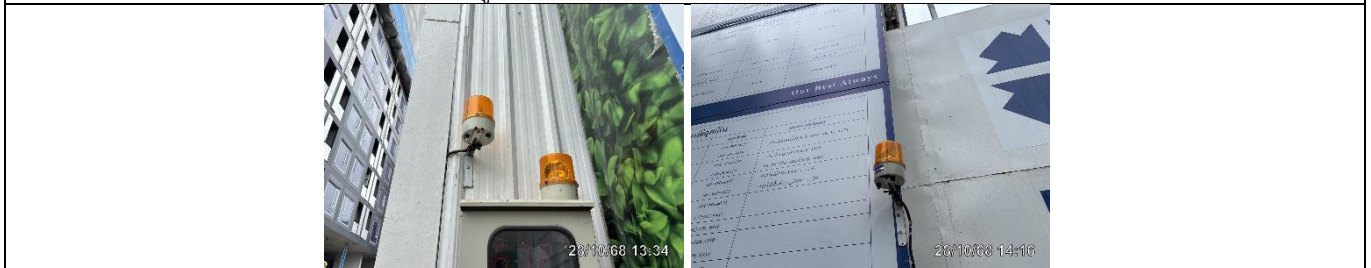
รูปที่ ผ7.27 สัญญาณไฟเตือน ไฟกระพริบ

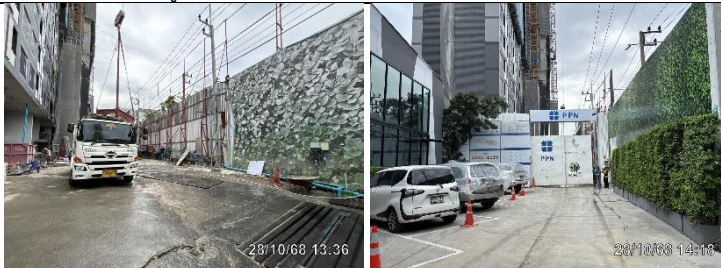
รูปที่ ผ7.28 พื้นที่สำหรับจอดรถบรรทุกไว้ในพื้นที่โครงการ

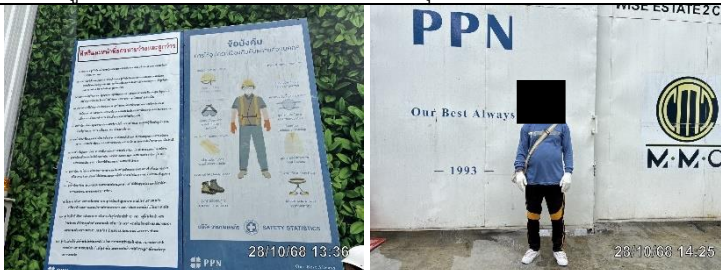
รูปที่ ผ7.29 ข้อกำหนดการแต่งการของคนงาน

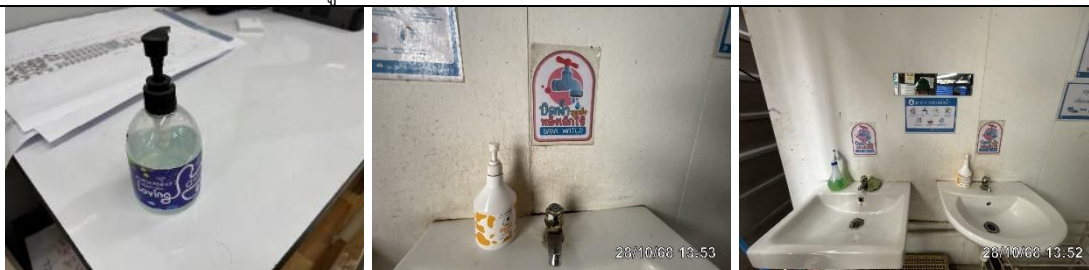
รูปที่ ผ7.30 สปูเจลล้างมือ และแอลกอฮอล์

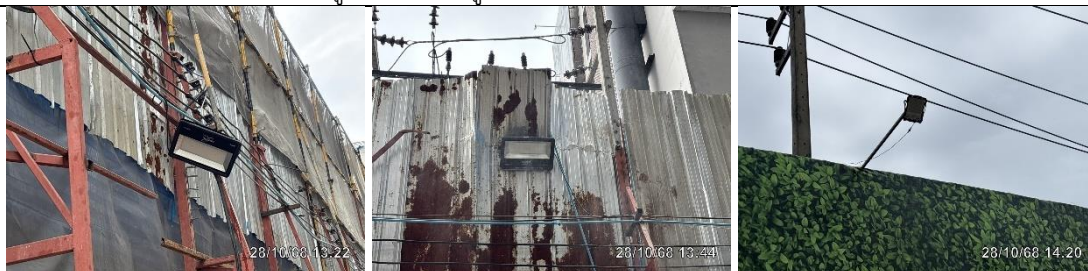
รูปที่ ผ7.31 ไฟสปอร์ตไลท์ส่องสว่าง บริเวณแนวรั้วด้านใน-นอกโครงการ

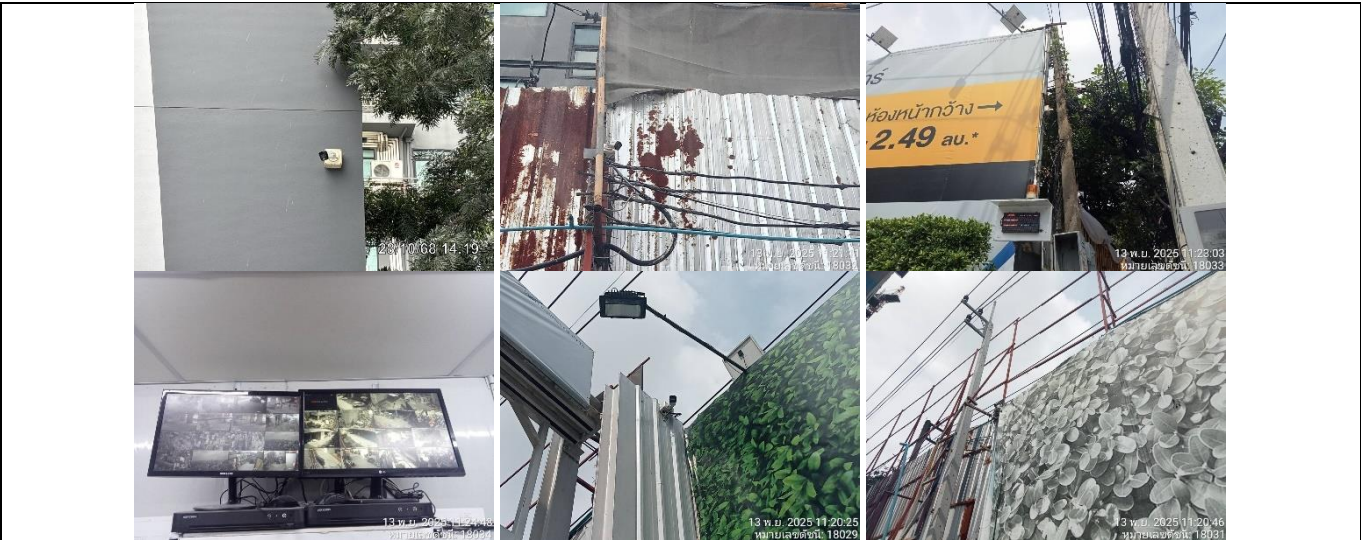
รูปที่ ๗.32 กล้องวงจรปิด (CCTV)

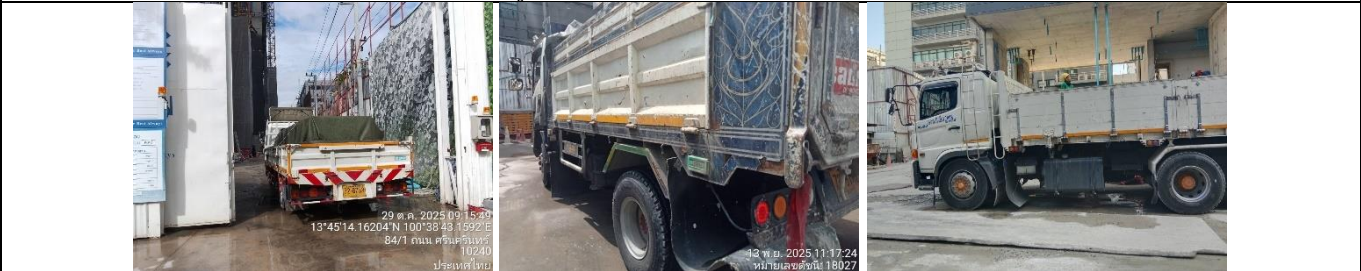
รูปที่ ๗.33 แผ่นป้ายสะท้อนแสงด้านข้างและด้านท้ายรถขนส่ง

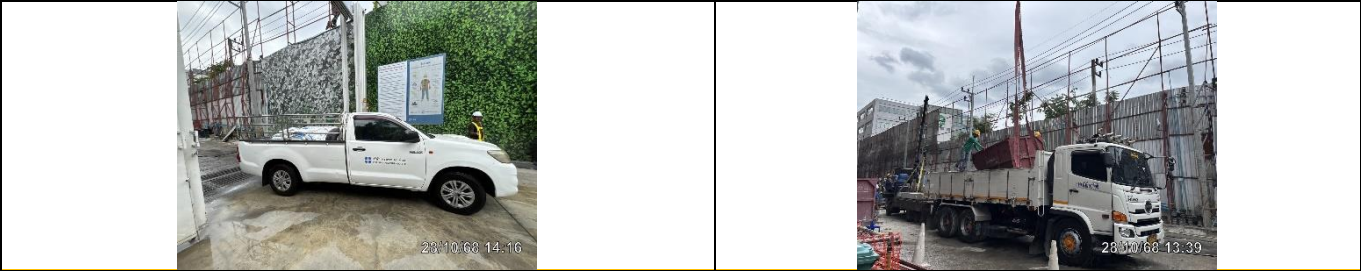
รูปที่ ๗.34 รายชื่อของบริษัท และเบอร์โทรติดต่อบริเวณด้านข้างของรถขนส่ง

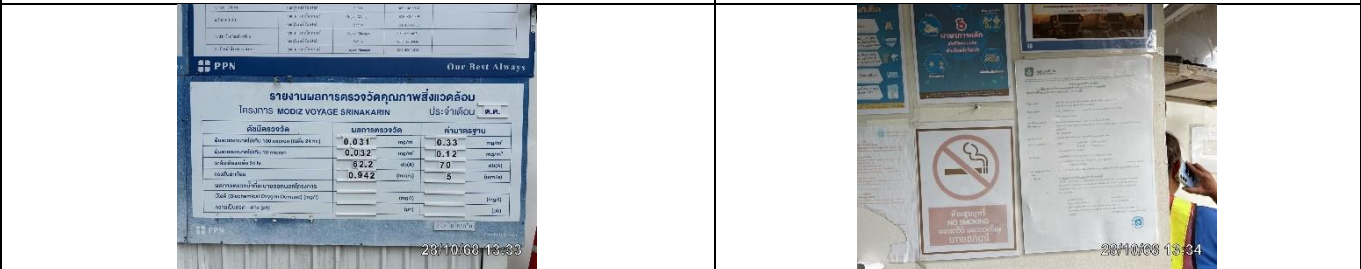
รูปที่ ๗.36 ป้ายประชาสัมพันธ์ผลการตรวจวัดคุณภาพสิ่งแวดล้อม

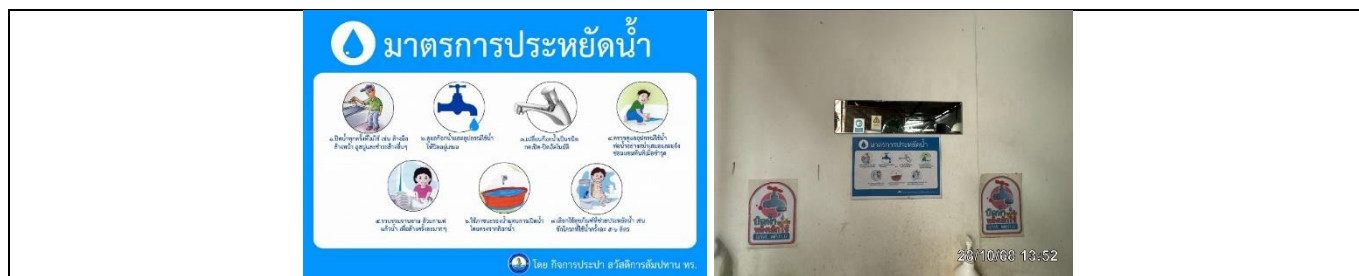
รูปที่ ผ7.38 ป้ายประหยัดน้ำ

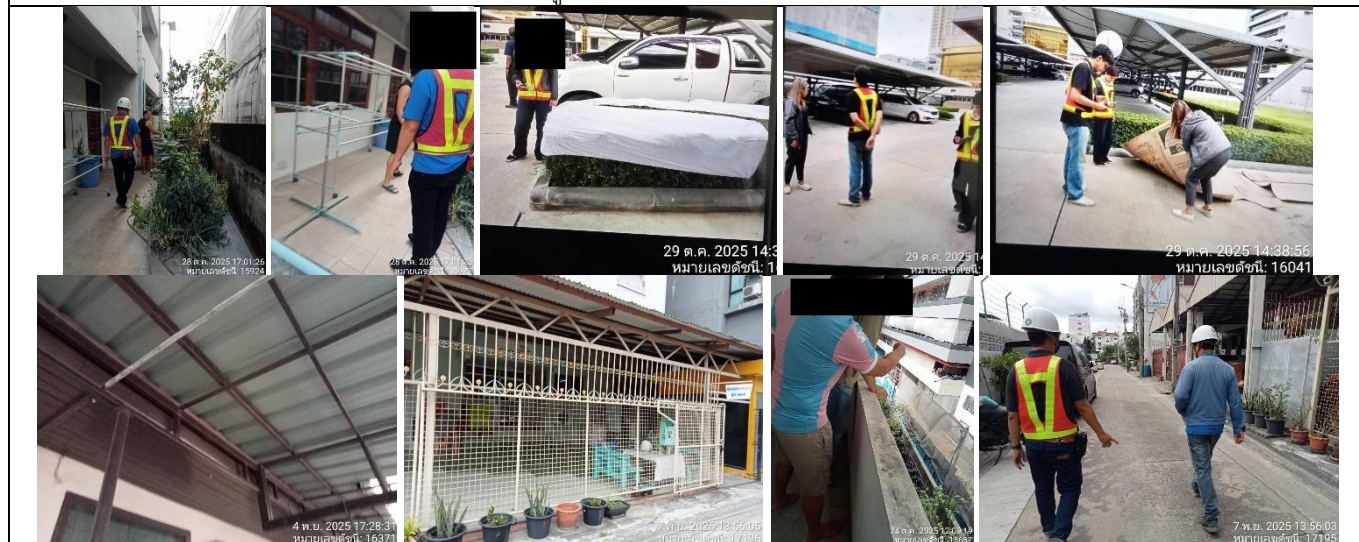
รูปที่ ผ7.39 เจ้าหน้าที่เข้าพบผู้พักอาศัยบริเวณพื้นที่ข้างเคียง เพื่อประชาสัมพันธ์การก่อสร้างโครงการ

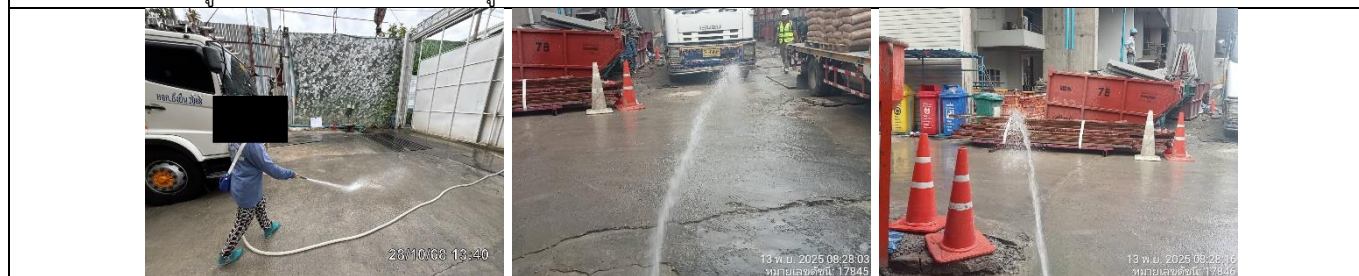
รูปที่ ผ7.40 เจ้าหน้าที่ฉีดพรมน้ำบริเวณพื้นที่ก่อสร้าง

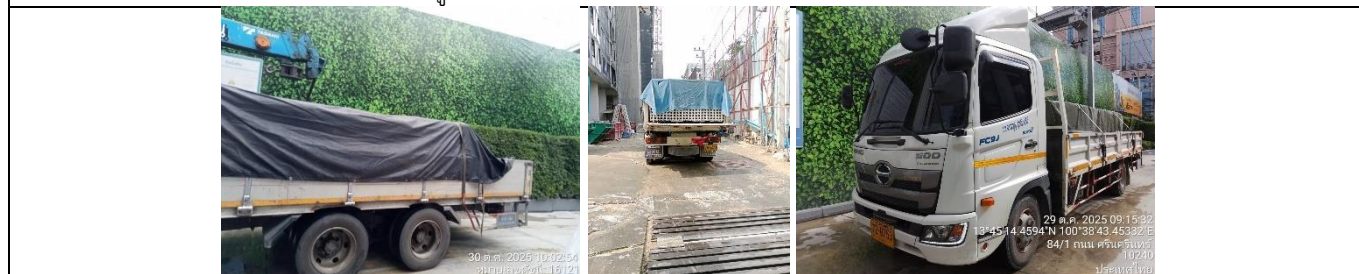
รูปที่ ผ7.41 ผ้าใบคลุมรถบรรทุก

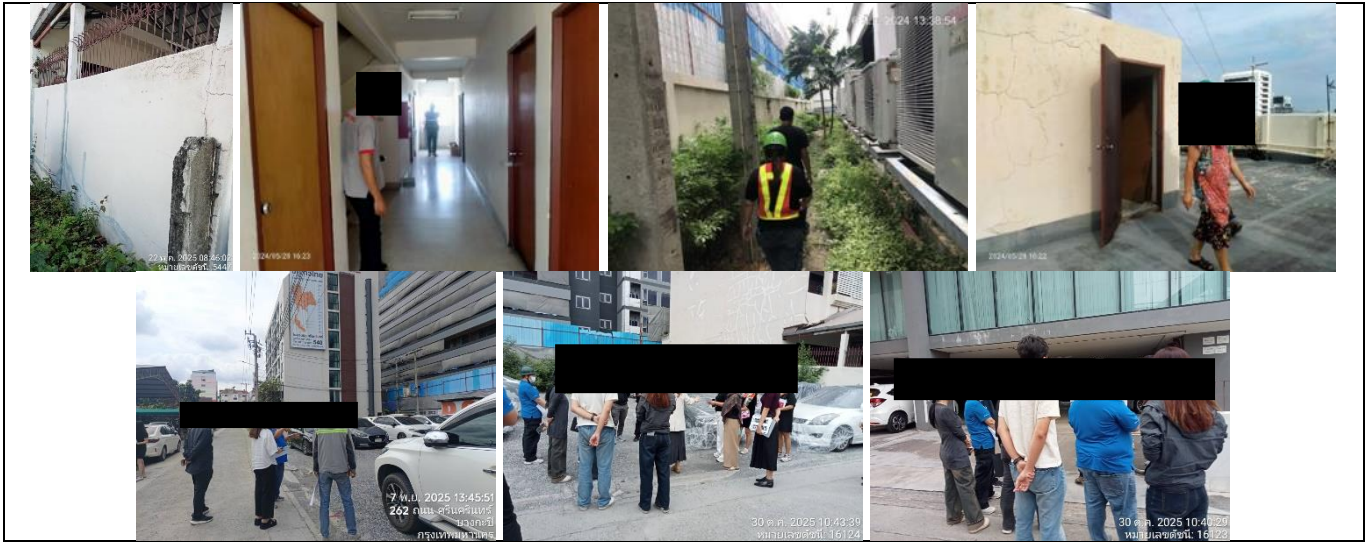
รูปที่ ๗.๔๒ การสำรวจถ่ายภาพสภาพรั้วกำแพงบ้าน และตัวอาคารของบ้าน/อาคารข้างเคียง (ช่วงก่อนก่อสร้าง และระหว่างการก่อสร้าง)

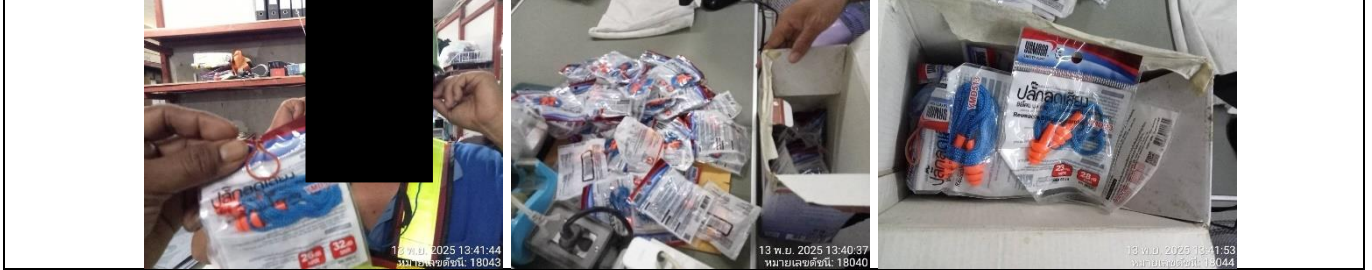
รูปที่ ๗.๔๓ ปลั๊กอุดหู (Ear Plug)

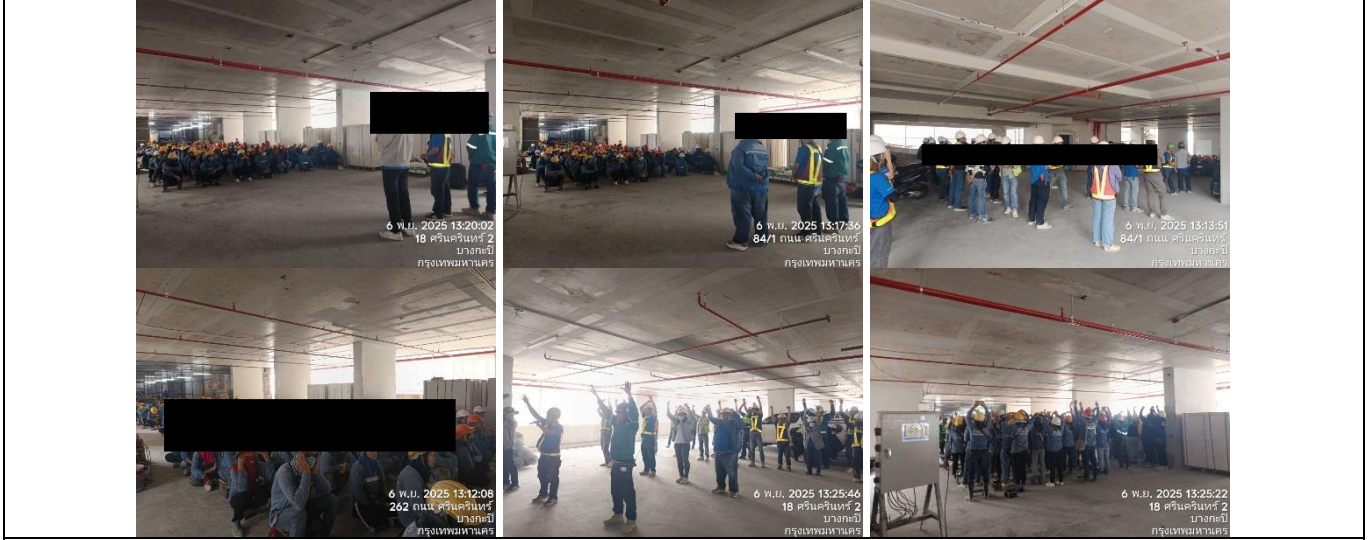
รูปที่ ๗.๔๔ อบรม Safety Meeting

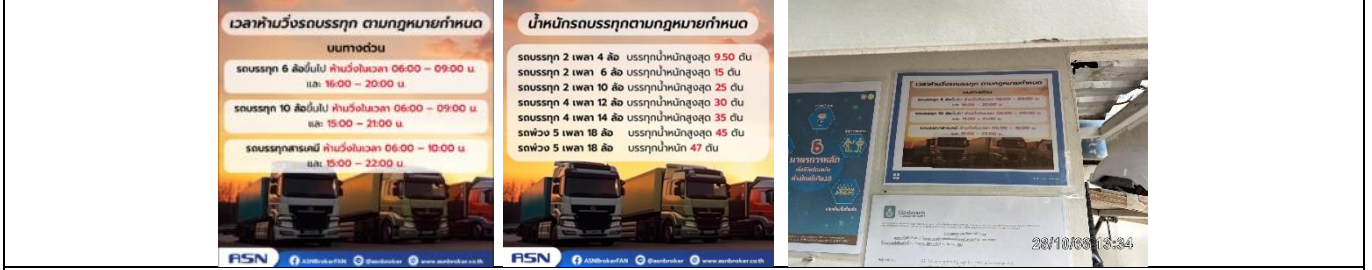
รูปที่ ๗.๔๕ ป้ายควบคุมน้ำหนักรถบรรทุก

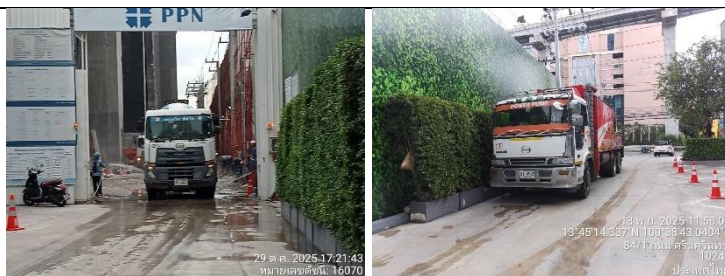
รูปที่ ผ7.46 รถปูน

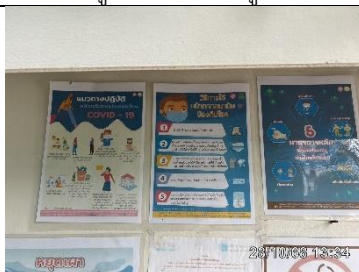
รูปที่ ผ7.47 ป้ายประชาสัมพันธ์ให้ความรู้ คำแนะนำ เกี่ยวกับการแพร่กระจายเชื้อไวรัส COVID-19

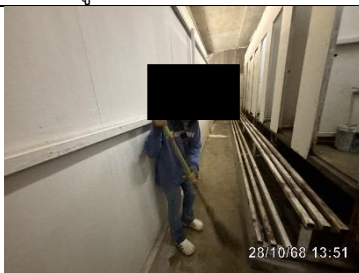
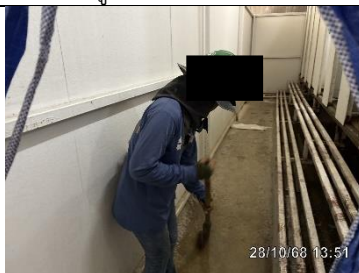
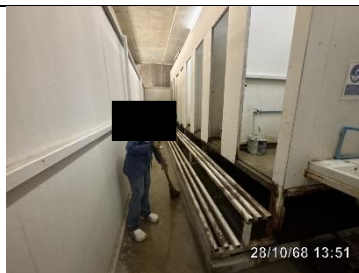
รูปที่ ผ7.48 เจ้าหน้าที่ทำความสะอาดห้องน้ำ

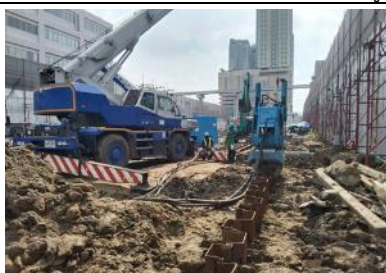
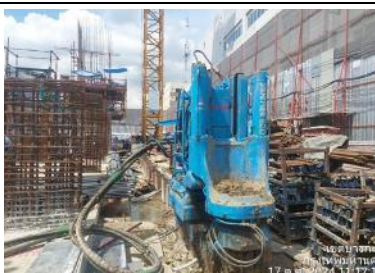
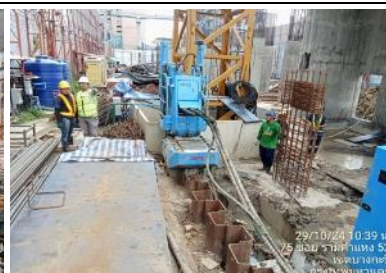
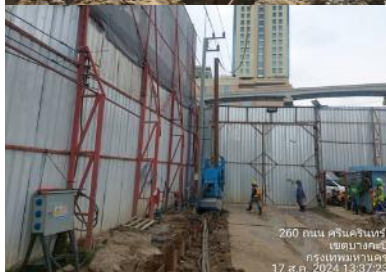
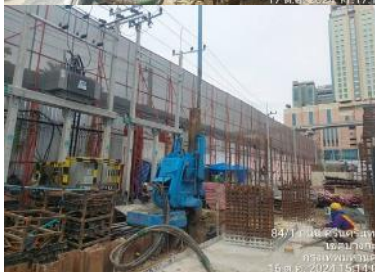
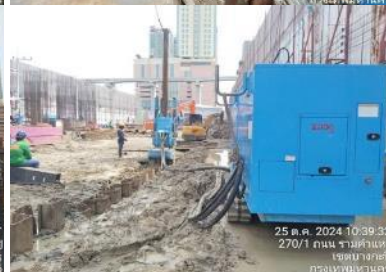
รูปที่ ผ7.49 ระบบ Silent pile

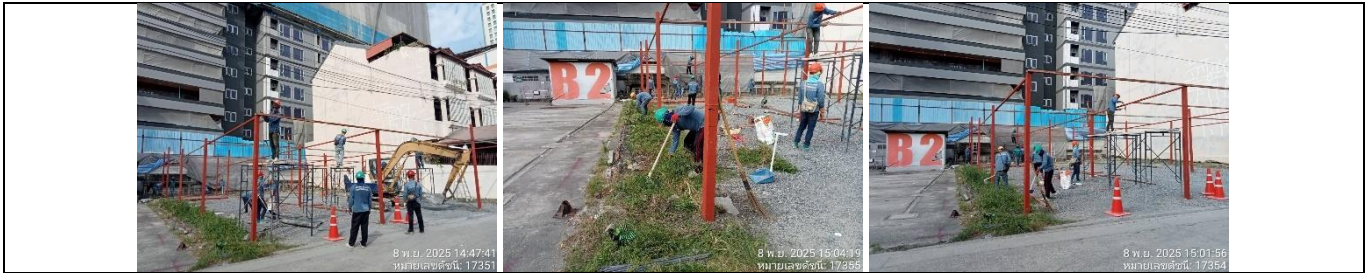
รูปที่ ๗7.50 เจ้าหน้าที่มวลชนสัมพันธ์เข้าตรวจสอบ และเข้าช่วยเหลือซ่อมแซมภายในพื้นที่ของบ้านข้างเคียง

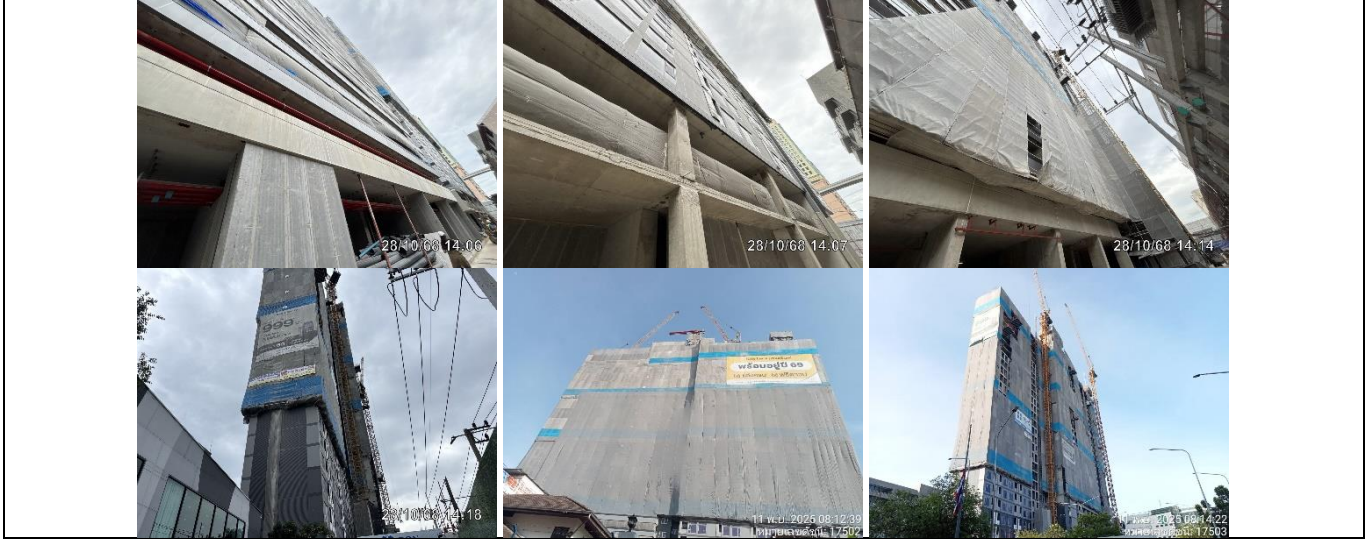
รูปที่ ๗7.51 ผ้าใบก่อสร้าง Mesh sheet

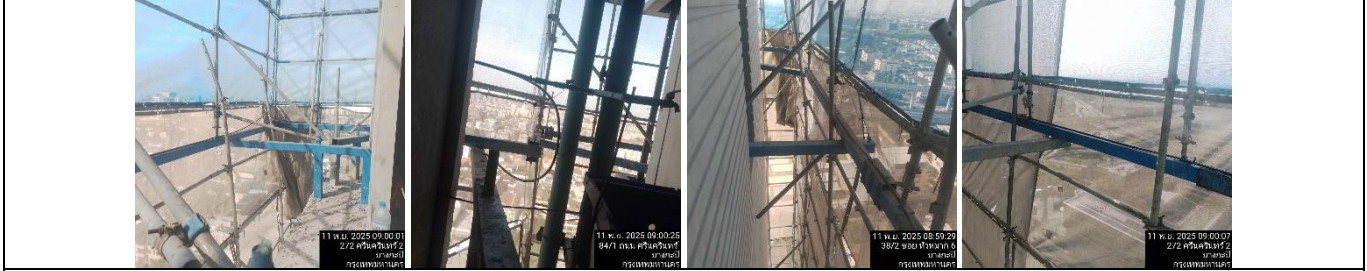
รูปที่ ๗7.52 หัวฉีดสเปรย์น้ำ (Spray nozzles) บนอาคารย้ายไปตามชั้นที่มีการก่อสร้าง

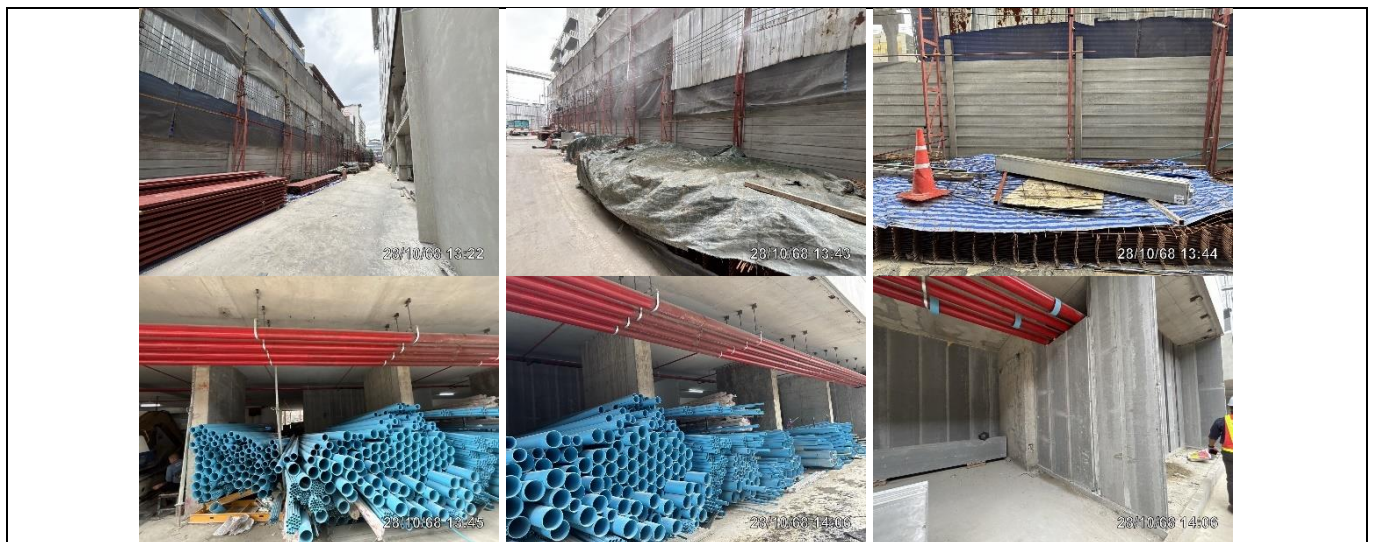
รูปที่ ผ7.55 การจัดพื้นที่ก่อสร้างให้เป็นระเบียบเรียบร้อย

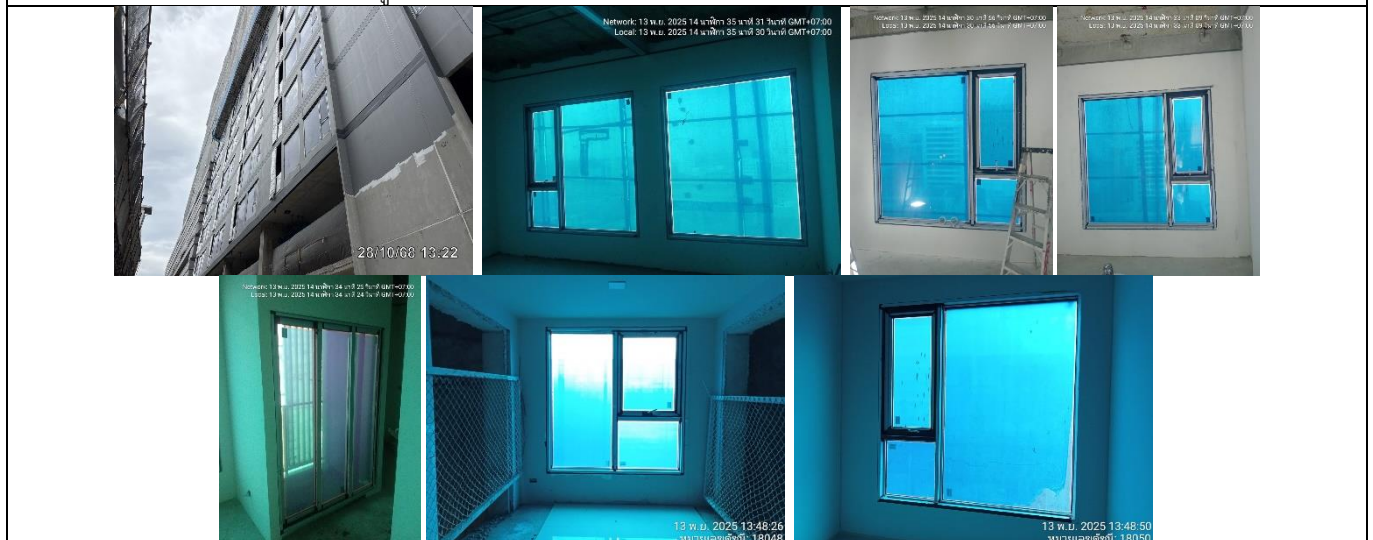
รูปที่ ผ7.56 กระจกอลูมิเนียมกันเสียง

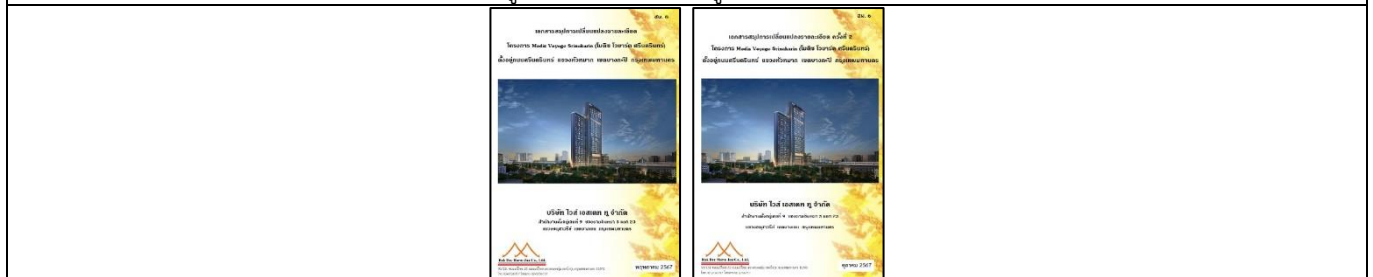
รูปที่ ผ7.57 เอกสารสรุปการเปลี่ยนแปลงรายละเอียดโครงการ 2 ฉบับ

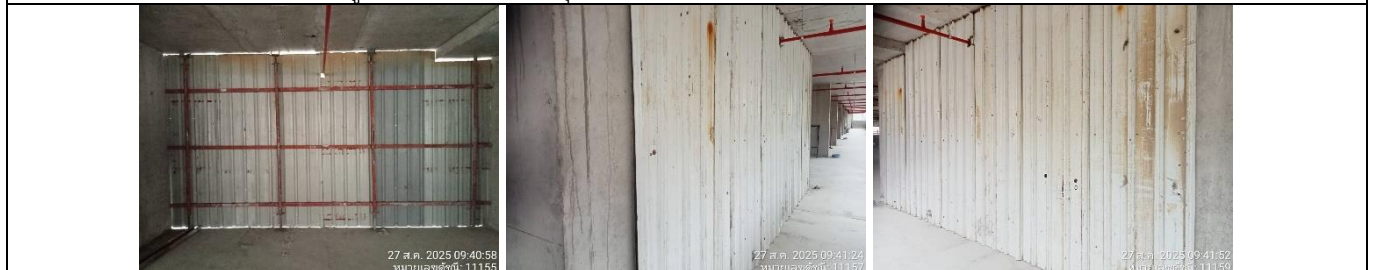
รูปที่ ผ7.58 กำแพงกันเสียงแบบเคลื่อนย้ายได้ซึ่งมีการก่อสร้างบริเวณชั้นที่ 6-17

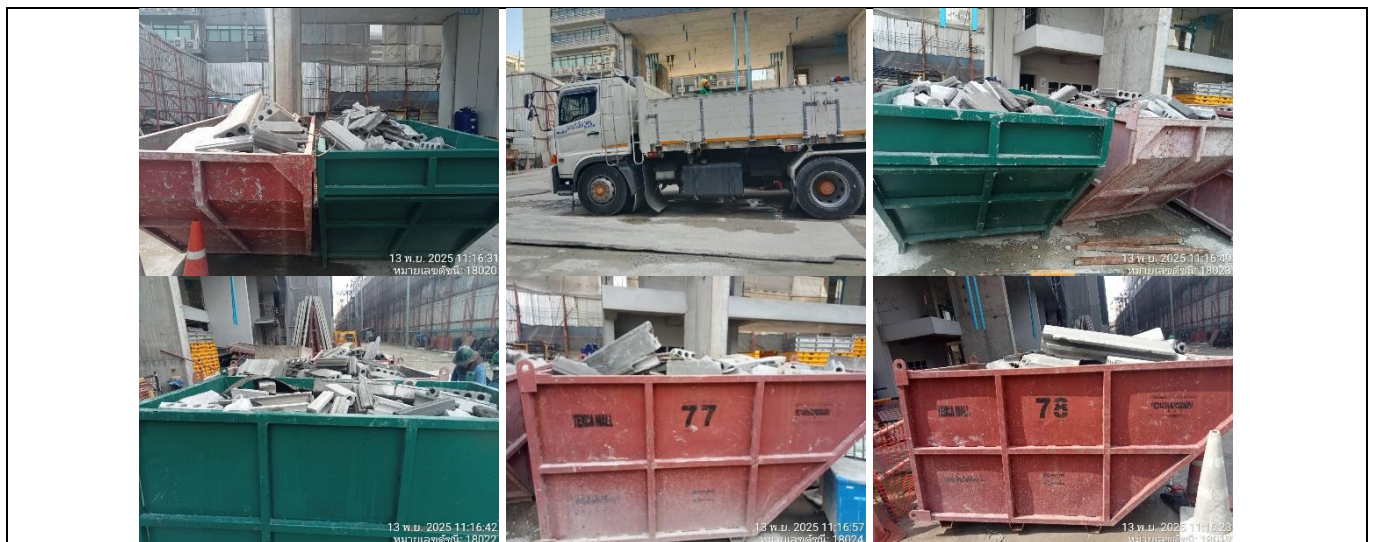
รูปที่ ๗7.60 การจัดการมูลฝอยประเภทคอนกรีต

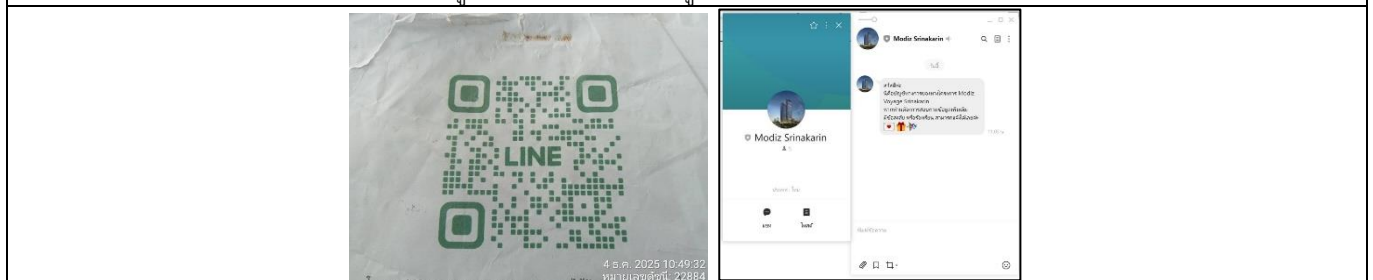
รูปที่ ๗7.61 Line official account ของโครงการ
