## รายละเอียดโครงการ

ดังนั้น นิติบุคคลอาคารชุด เวย์ โพธิสาร (ปัจจุบัน บริษัท แสตนลิริ จำกัด (มหาชน)) ได้โอนอำนาจการดูแลให้แก่ นิติบุคคลเรียบร้อยแล้ว ในฐานะเจ้าของโครงการปัจจุบัน (ดังภาคผนวก ข-1) ซึ่งตระหนักถึงการดำเนินงานด้านสิ่งแวดล้อม จึงได้มอบหมายให้ บริษัท ศูนย์วิเคราะห์น้ำ จำกัด ซึ่งเป็นนิติบุคคลและห้องปฏิบัติการวิเคราะห์คุณภาพสิ่งแวดล้อมที่ขึ้นทะเบียนต่อกรมโรงงานอุตสาหกรรม กระทรวงอุตสาหกรรม ทะเบียนเลขที่ ว-190 เป็นผู้ดำเนินการตรวจสอบการดำเนินงานดังกล่าว และจัดทำรายงาน โดยรายงานฉบับนี้ เป็นรายงานผลการปฏิบัติตามมาตรการป้องกันและแก้ไขผลกระทบสิ่งแวดล้อม และมาตรการติดตามตรวจสอบคุณภาพสิ่งแวดล้อม (ระยะดำเนินการ) ระหว่างเดือนกรกฎาคม ถึง ธันวาคม 2568 เพื่อเสนอต่อหน่วยงานที่เกี่ยวข้องต่อไป

- 1.2.1 ชื่อโครงการ : เวย์ โพธิสาร (Vay Pothisan) (เดิมชื่อโครงการ K-Series Pattaya Potisan 3 (เค-ซีรีส์ พัทยา โพธิสาร 3))
- 1.2.2 สถานที่ตั้ง : เลขที่ 899 หมู่ที่ 5 ตำบลนาเกลือ อำเภอบางละมุง จังหวัดชลบุรี บนเนื้อที่ขนาด 1 ไร่ 3 งาน 49.7 ตารางวา หรือ 2,998.80 ตารางเมตร (ภาพที่ 1.2-1) โดยมีอาณาเขตติดต่อกับทิศทางต่างๆ ดังนี้

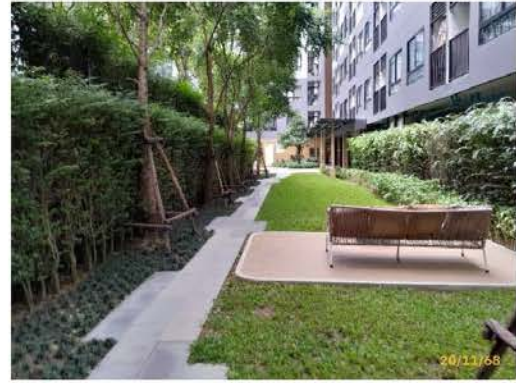
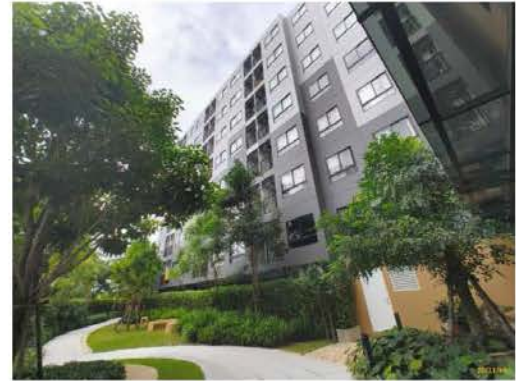
ภาพที่ 1.2-2 สภาพปัจจุบัน

- 1.2.7 ประเภทโครงการ : อาคารอยู่อาศัยรวม
- 1.2.8 สถานภาพปัจจุบัน : โครงการดำเนินการก่อสร้างเสร็จสิ้น และเปิดใช้งานอาคาร รวมไปถึงระบบสาธารณูปโภคทั้งหมด (ภาพที่ 1.2-2 และ ภาคผนวก ข-2)

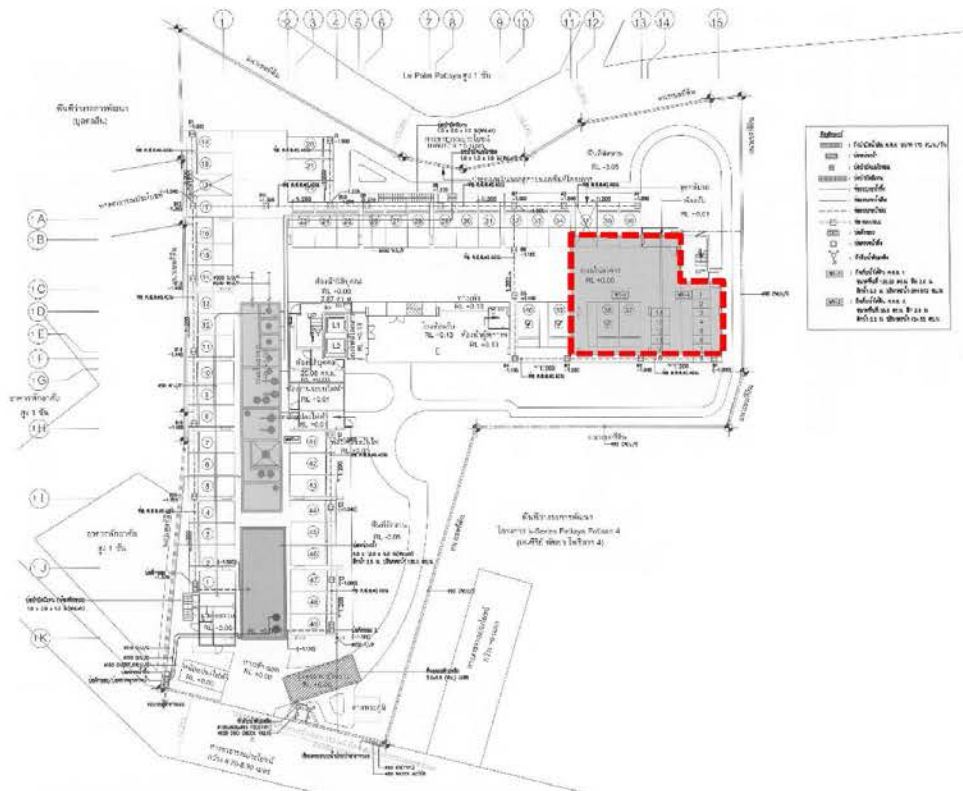
ภาพที่ 1.3.3-1 ระบบน้ำใช้

จากการสอบถามและสำรวจเบื้องต้น ณ วันที่เข้าไปสำรวจสภาพปัจจุบันของโครงการ (ภาพที่ 1.3.3-1 ระบบน้ำใช้) พบว่า ปัจจุบันโครงการมีความต้องการน้ำใช้เฉลี่ย 35.58 ลูกบาศก์เมตร/วัน โดยน้ำใช้ทั้งหมดได้รับความอนุเคราะห์มาจากการประปาส่วนภูมิภาคสาขาพัทยา (ชั้นพิเศษ) ทั้งนี้เมื่อเปรียบเทียบความต้องการน้ำใช้ปัจจุบันกับความต้องการน้ำจากการประเมิน (การประเมินอยู่ที่ 176.79 ลูกบาศก์เมตร/วัน) พบว่าความต้องการน้ำใช้ปัจจุบันมีปริมาณต่ำกว่าค่าที่ได้จากคาดการณ์ ด้วยเพราะจำนวนผู้พักอาศัยมีปริมาณต่ำกว่าที่ได้รับการประเมิน สำหรับการทำงานของระบบสำรองน้ำใช้และระบบจ่ายน้ำ จากการสอบถามเจ้าหน้าที่และประเมินด้วยสายตาเบื้องต้นพบว่าระบบดังกล่าวได้รับการก่อสร้างและติดตั้งได้แตกต่างจากรายละเอียดในรายงานการวิเคราะห์ผลกระทบสิ่งแวดล้อมอย่างมีนัยสำคัญ (เครื่องจักรที่ใช้ในระบบประปามีความสอดคล้องต่อวิธีการทำงานที่ระบุในรายงานฯ) โดยสรุปผลการดำเนินการส่วนใหญ่เป็นจริงตามที่ได้ระบุในรายงานการประเมินผลกระทบสิ่งแวดล้อม

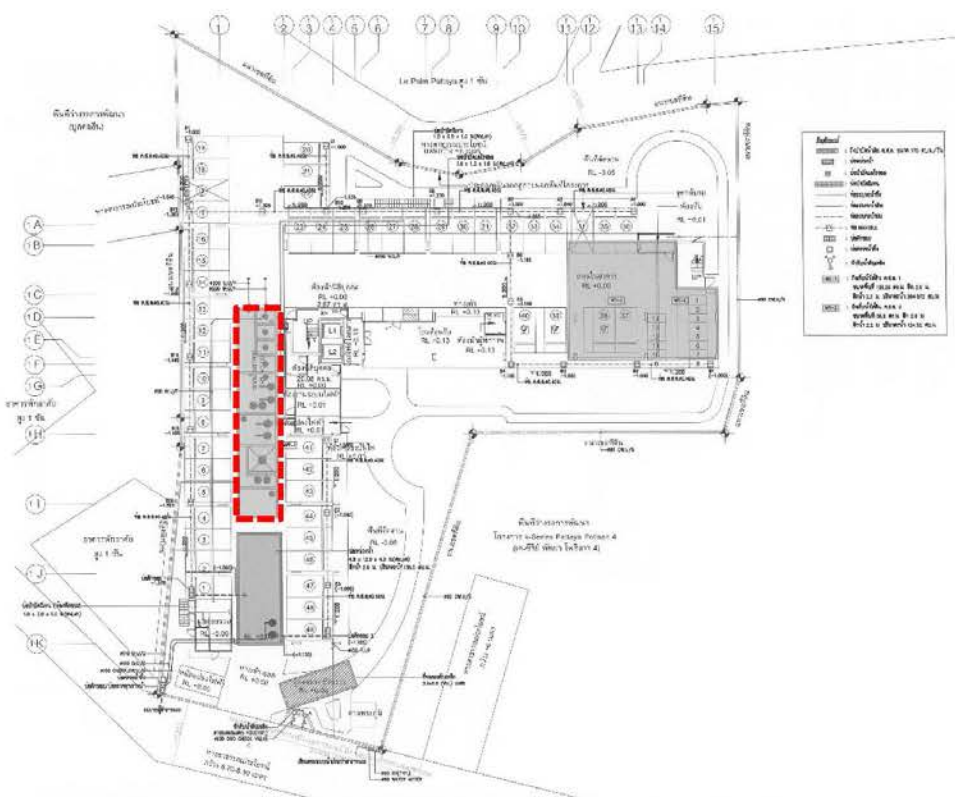
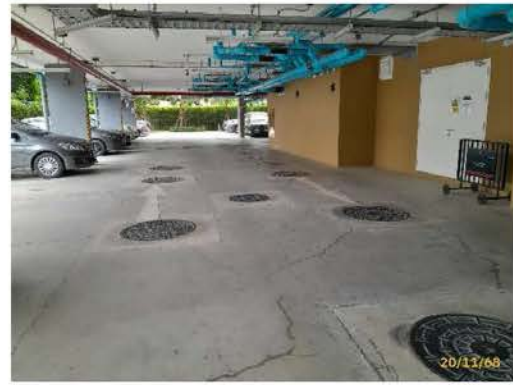
ภาพที่ 1.3.4-1 ระบบบำบัดน้ำเสีย

จากการสอบถาม ตรวจสอบเอกสาร และสำรวจเบื้องต้น ณ วันที่เข้าไปสำรวจสภาพปัจจุบันของโครงการ (ภาพที่ 1.3.4-1 ระบบบำบัดน้ำเสีย) พบว่า ปัจจุบันโครงการมีการก่อเกิดน้ำเสียเฉลี่ย 24.90 ลูกบาศก์เมตร/วัน ซึ่งเมื่อเปรียบเทียบกับปริมาณน้ำเสียที่ได้จากการประเมิน (การประเมินอยู่ที่ 171.46 ลูกบาศก์เมตร/วัน) พบว่าปริมาณน้ำเสียที่ก่อเกิดยังคงต่ำกว่าค่าที่ได้จากการคาดการณ์ ด้วยเพราะจำนวนผู้พักอาศัยมีจำนวนต่ำกว่าที่ได้รับการประเมิน สำหรับการบำบัดน้ำเสียที่เกิดขึ้นนั้น ตามรายละเอียดโครงการที่ได้เสนอไว้ในรายงานการประเมินผลกระทบสิ่งแวดล้อมระบุว่า “โครงการต้องมีระบบบำบัดน้ำเสียแบบเติมอากาศเลี้ยงตะกอนเวียนกลับ (Activated Sludge Process : AS) จำนวน 1 ชุด ออกแบบให้สามารถรองรับน้ำเสียได้ 175 ลูกบาศก์เมตร/วัน รวมไปถึงระบบบำบัดผลกระทบที่เกิดจากการทำงาน” ทั้งนี้โครงการมีการจัดสร้างระบบบำบัดน้ำเสียจำนวน 1 ระบบ ซึ่งมีตำแหน่งที่ตั้ง ขนาด และหน่วยบำบัดย่อยที่สอดคล้องต่อละเอียดโครงการอย่างสมบูรณ์ รวมถึงระบบบำบัดผลกระทบที่เกิดจากการทำงาน ทั้งนี้เนื่องจากระบบดังกล่าวก่อสร้างในระดับใต้ดินจึงไม่สามารถที่มองเห็นได้ แต่ได้พิจารณาในแบบก่อสร้างซึ่งปรากฏลักษณะของระบบดังกล่าวอย่างชัดเจน ทำให้โดยรวมการดำเนินการส่วนใหญ่ยังคงเป็นจริงตามที่ได้ระบุในรายงานการประเมินผลกระทบสิ่งแวดล้อม

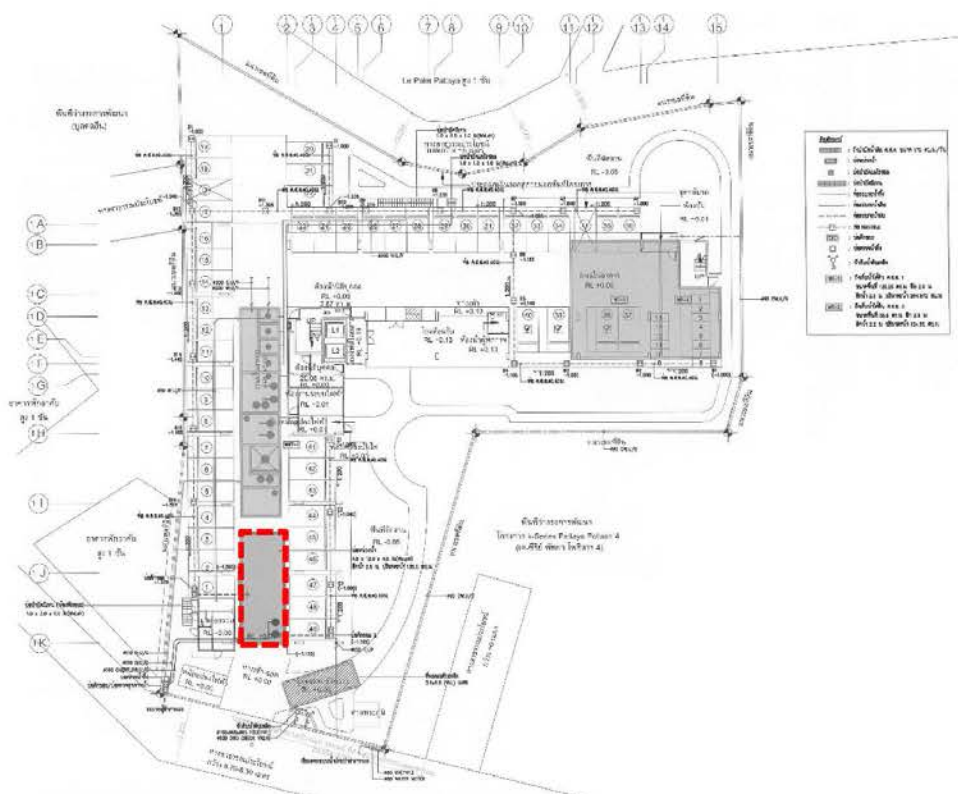
ระบบระบายน้ำภายในอาคาร  
ภาพที่ 1.3.5-1 ที่ตั้งระบบระบายน้ำ

จากการสำรวจเบื้องต้น ณ วันที่เข้าไปสำรวจสภาพปัจจุบันของโครงการ (ภาพที่ 1.3.5-1 ที่ตั้งระบบระบายน้ำ) พบว่า ระบบระบายน้ำและป้องกันน้ำท่วมของโครงการได้รับการก่อสร้างและเปิดใช้งานเป็นที่เรียบร้อยแล้ว ทั้งนี้ระบบดังกล่าวมีการก่อสร้างที่สอดคล้องต่อคุณลักษณะที่ระบุในรายงานการประเมินผลกระทบสิ่งแวดล้อมอย่างมีนัยสำคัญ ทั้งในเรื่องของตำแหน่งที่ตั้ง และรูปแบบการดำเนินการ พร้อมทั้งมีการบำรุงรักษาโดยช่างเทคนิคประจำอาคารอย่างสม่ำเสมอ อนึ่งระบบระบายน้ำของโครงการที่ได้รับการจัดสร้างสามารถแบ่งได้เป็น 3 ประเภท คือ ระบบระบายน้ำฝนจากหลังคา ระบบระบายน้ำภายในอาคาร และระบบระบายน้ำภายนอกอาคาร

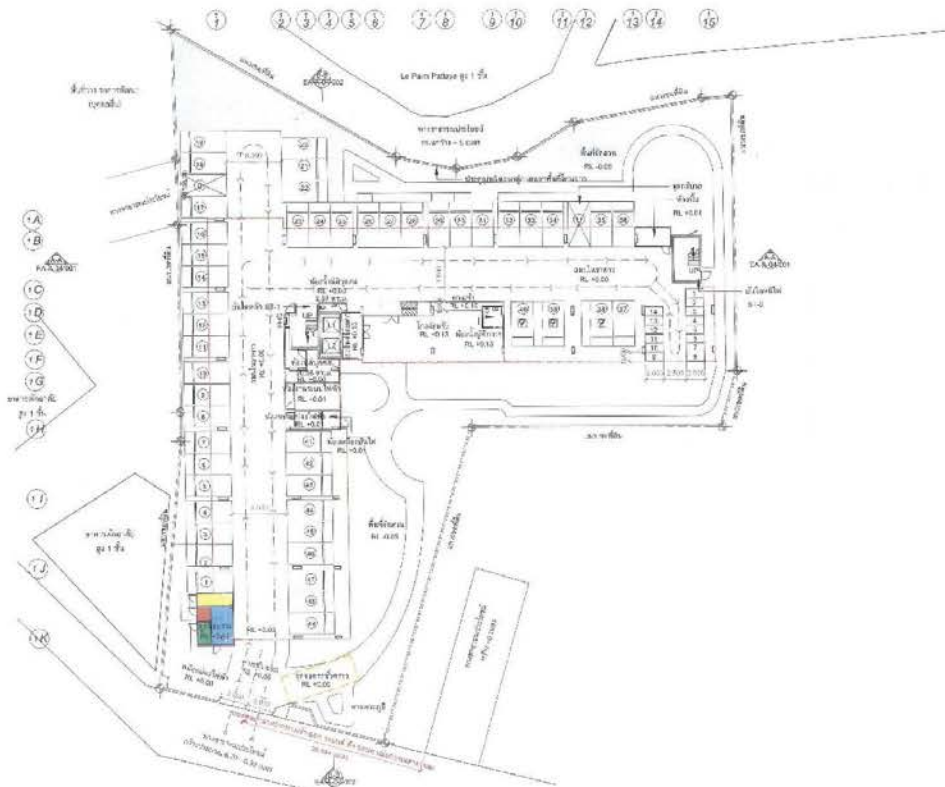
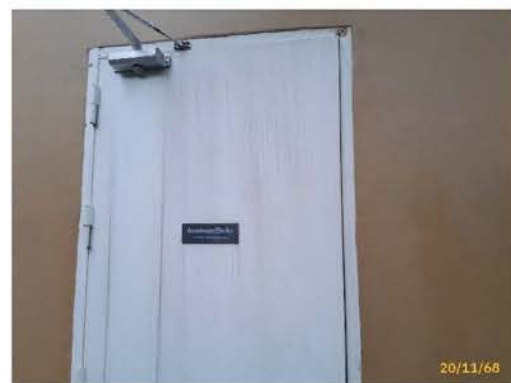
ภาพที่ 1.3.6-1 ที่ตั้งห้องพักมูลฝอยรวม

จากการสำรวจเบื้องต้น ณ วันที่เข้าไปสำรวจสภาพปัจจุบันของโครงการ (ภาพที่ 1.3.6-1 ที่ตั้งห้องพักมูลฝอยรวม และภาพที่ 1.3.6-2 ที่ตั้งห้องพักมูลฝอยประจำชั้น) พบว่า โครงการได้กำหนดให้บริเวณใกล้ลิฟต์ของชั้นที่ 2 ถึงชั้นที่ 8 เป็นพื้นที่สำหรับจัดเก็บขยะมูลฝอยของชั้นพักอาศัยจำนวน 1 ห้อง/ชั้น ซึ่งภายในประกอบด้วยถังรองรับมูลฝอยรวม 4 ถัง เป็นขนาด 120 ลิตร จำนวน 3 ถัง (ประกอบด้วยถังมูลฝอยทั่วไป ถังมูลฝอย

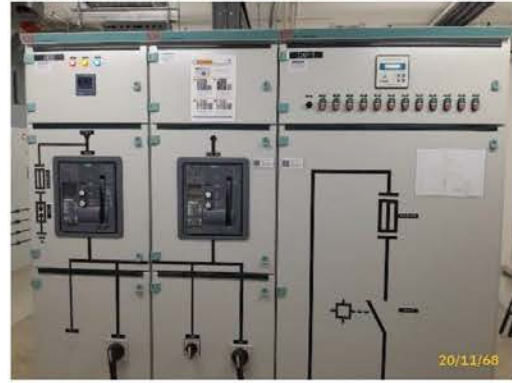
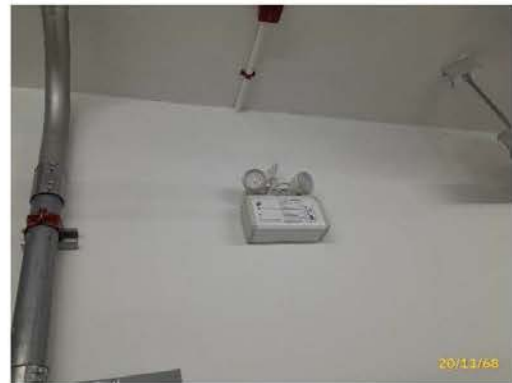
ภาพที่ 1.3.7-1 ระบบไฟฟ้าและการอนุรักษ์พลังงาน

จากการสำรวจเบื้องต้น ณ วันที่เข้าไปสำรวจสภาพปัจจุบันของโครงการ (ภาพที่ 1.3.7-1 ระบบไฟฟ้าและการอนุรักษ์พลังงาน) พบว่า ปัจจุบันโครงการมีระบบไฟฟ้าอยู่ 3 ระบบ คือ ระบบไฟฟ้าปกติ ระบบไฟฟ้าส่องสว่างฉุกเฉิน และระบบป้องกันอันตรายจากฟ้าผ่า โดยระบบไฟฟ้าปกติจะรับกระแสไฟฟ้ามาจากการไฟฟ้าส่วนภูมิภาคผ่าน Transformer ชนิด Oil Type ขนาด 800 KVA จำนวน 1 ชุด ระบบไฟฟ้าส่องสว่างฉุกเฉิน โครงการได้ติดตั้งไฟส่องสว่างฉุกเฉินอยู่บริเวณทางเดินทุกชั้น และระบบป้องกันอันตรายจากฟ้าผ่า ได้มีการติดตั้งหลักล่อฟ้าเป็นระบบดั้งเดิม ประกอบด้วย หลักล่อฟ้า สายล่อฟ้า สายตัวนำ สายตัวนำลงดิน และหลักสายดิน ทั้งนี้ ระบบไฟฟ้าดังกล่าวปัจจุบันมีการทำงานอย่างมีประสิทธิภาพสามารถรองรับการใช้งานของผู้พักอาศัยได้อย่างเพียงพอ อนึ่ง โครงการมีการบำรุงรักษาระบบและทดสอบระบบเป็นประจำ

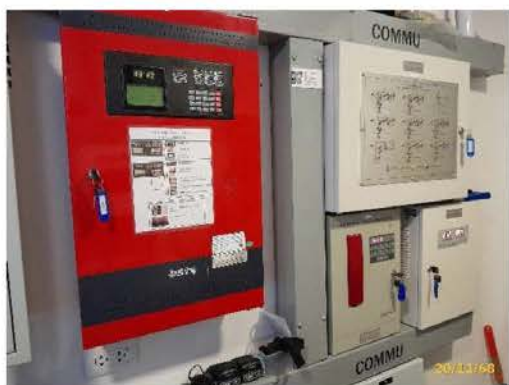
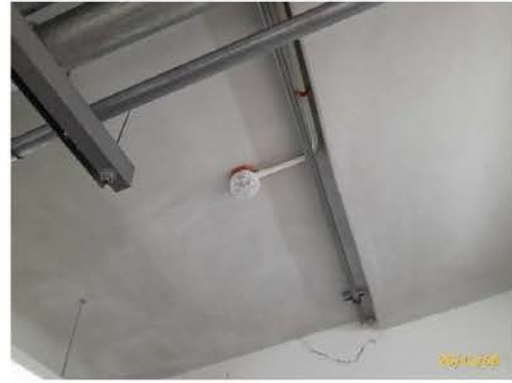
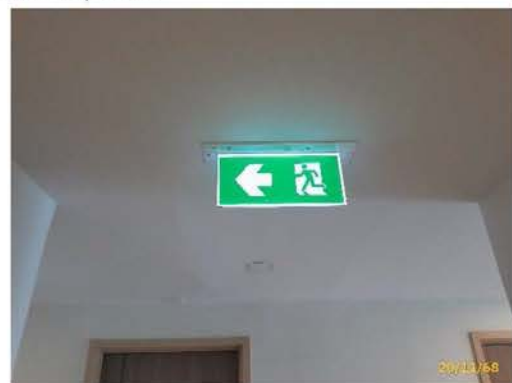
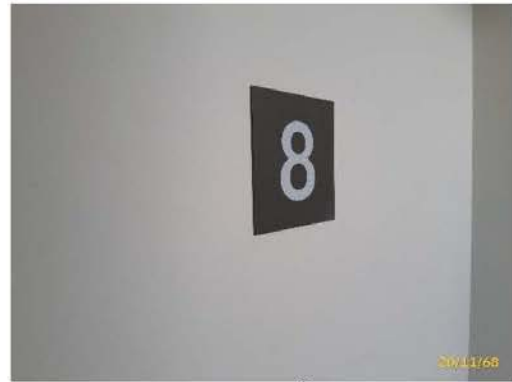
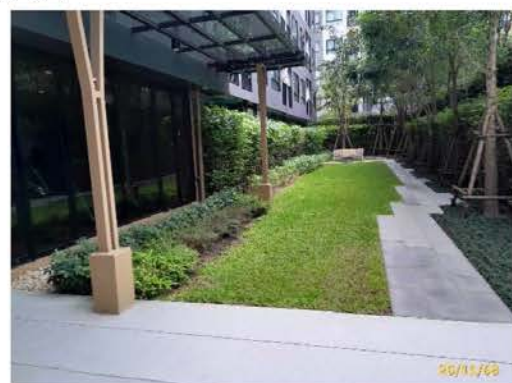
ภาพที่ 1.3.9-1 (ต่อ) ระบบป้องกันอัคคีภัย

จากการสำรวจเบื้องต้น ณ วันที่เข้าไปสำรวจสภาพปัจจุบันของโครงการ (ภาพที่ 1.3.9-1 ระบบป้องกันอัคคีภัย) พบว่า ปัจจุบันโครงการมีระบบป้องกันอัคคีภัย ที่ประกอบไปด้วยแผงควบคุมระบบเตือนเพลิงไหม้ ถังดับเพลิงแบบมือถือ อุปกรณ์ตรวจจับควัน อุปกรณ์ตรวจจับความร้อน เครื่องแจ้งเหตุโดยใช้มือถือ กริ่งสัญญาณเตือนภัย ตู้เก็บสายฉีดน้ำดับเพลิงพร้อมอุปกรณ์ การสำรองน้ำดับเพลิง หัวรับน้ำดับเพลิง ป้ายบอกทางหนีไฟ ป้ายบอกตำแหน่งจุดที่อยู่ ป้ายบอกชั้น บันไดหลักใช้ร่วมหนีไฟ (ST-01) บันไดหนีไฟ (ST-02) และจุดรวมพล ซึ่งระบบดังกล่าว โครงการได้ออกแบบและก่อสร้างตามแบบที่ระบุในรายงานการวิเคราะห์ผลกระทบสิ่งแวดล้อมทุกประการ ซึ่งครอบคลุมกฎหมายที่เกี่ยวข้อง โดยปัจจุบันระบบดังกล่าวมีการทำงานอย่างมีประสิทธิภาพและมีการตรวจสอบ/บำรุงรักษาเป็นประจำ โดยสรุปผลการดำเนินการส่วนใหญ่เป็นจริงตามที่ได้ระบุในรายงานการประเมินผลกระทบสิ่งแวดล้อม

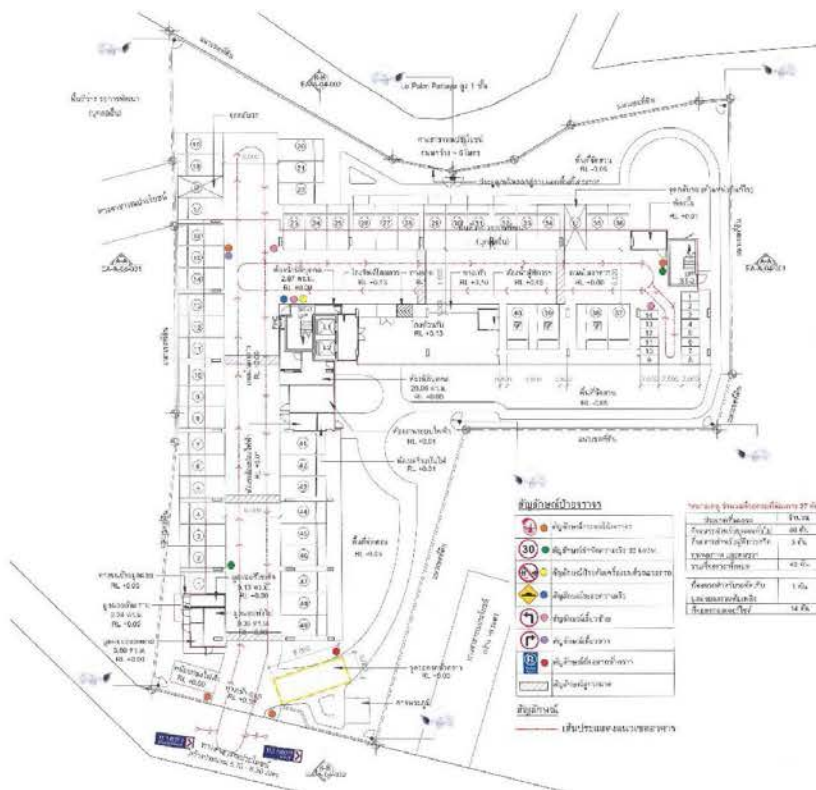
ภาพที่ 1.3.10-1 ระบบจราจรภายในโครงการ

จากการสำรวจเบื้องต้น ณ วันที่เข้าไปสำรวจสภาพปัจจุบันของโครงการ (ภาพที่ 1.3.10-1 ระบบจราจรภายในโครงการ) พบว่า ปัจจุบันทางเข้า-ออกของโครงการมีจำนวน 1 แห่ง เป็นแบบเดินรถสองทาง (Two-Way Traffic) มีความกว้าง 6 ม. เพื่อเป็นทางเข้า-ออกสู่ถนนสาธารณะด้านหน้าโครงการ พร้อมทั้งจัดให้มีเจ้าหน้าที่ดูแลเรื่องความปลอดภัยและอำนวยความสะดวกด้านการจราจรแก่ผู้พักอาศัย สำหรับพื้นที่จอดรถยนต์โครงการได้ออกแบบและก่อสร้างให้สามารถจอดได้ 49 คัน และที่จอดรถจักรยานยนต์ จำนวน 14 คัน

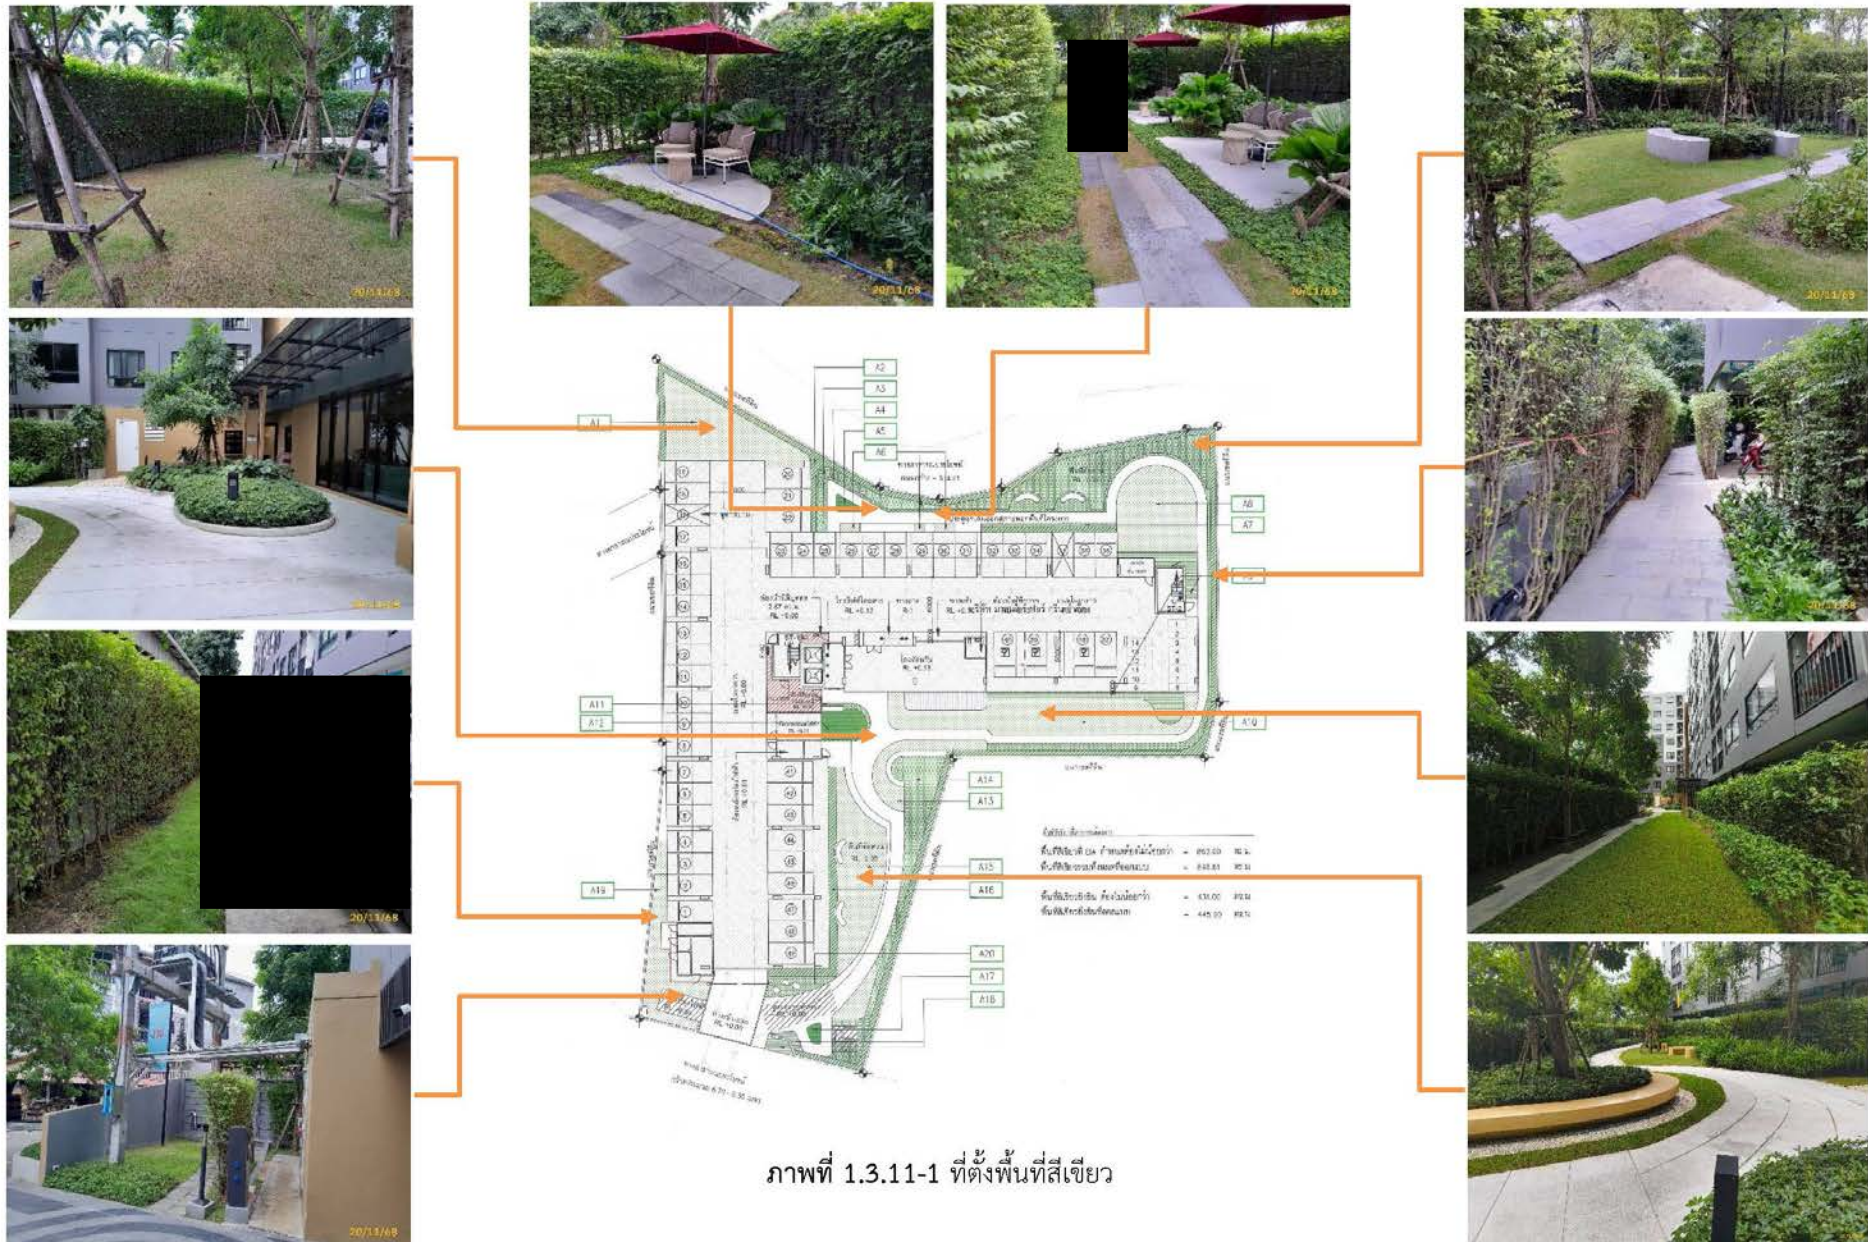
ภาพที่ 1.3.11-1 ที่ตั้งพื้นที่สีเขียว

จากการสำรวจเบื้องต้น ณ วันที่เข้าไปสำรวจสภาพของโครงการปัจจุบัน (ภาพที่ 1.3.11-1 ที่ตั้งพื้นที่สีเขียว) พบว่า พื้นที่สีเขียวของโครงการได้รับการจัดสร้างตามรายละเอียดโครงการที่เสนอไว้ในรายงานการประเมินผลกระทบสิ่งแวดล้อมอย่างสมบูรณ์ (ทั้งด้านตำแหน่งที่ตั้ง ขนาดพื้นที่ ชนิดพันธุ์พืช และการบำรุงรักษา) ซึ่งปัจจุบันโครงการได้จัดให้มีพื้นที่สีเขียว ทั้งหมด 1 บริเวณ ได้แก่ พื้นที่สีเขียวชั้นล่าง และมีการดูแล ซ่อมแซม บำรุงรักษาให้มีความสมบูรณ์อย่างต่อเนื่อง เป็นเหตุให้สรุปได้ว่าผลการดำเนินการเป็นจริงตามที่ได้ระบุในรายงานการประเมินผลกระทบสิ่งแวดล้อม
