ภาคผนวกที่ 7

ภาพถ่ายผลการปฏิบัติตามมาตรการป้องกันและแก้ไขผลกระทบสิ่งแวดล้อม
และติดตามตรวจสอบคุณภาพสิ่งแวดล้อม

ภาพถ่ายผลการปฏิบัติตามมาตรการป้องกันและแก้ไขผลกระทบสิ่งแวดล้อมและติดตามตรวจสอบคุณภาพสิ่งแวดล้อม
โครงการ MODIZ RATCHADA 32 (ระยะดำเนินการ) ประจำเดือนกรกฎาคม-ธันวาคม 2568

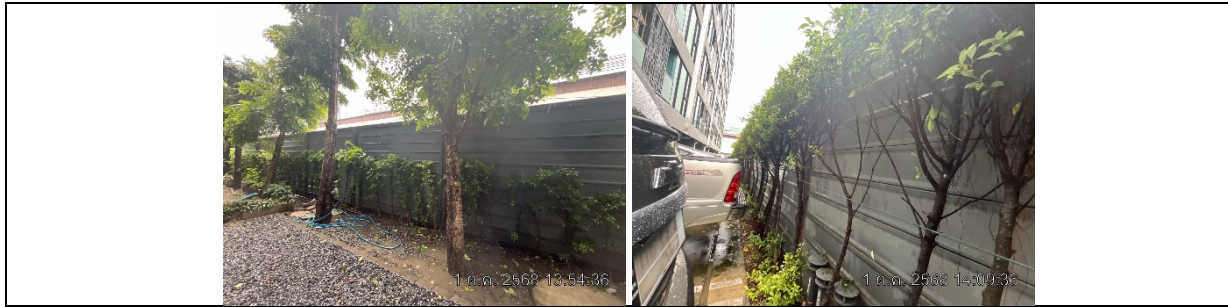
รูปที่ ผ7.1 รั้วโดยรอบพื้นที่โครงการ

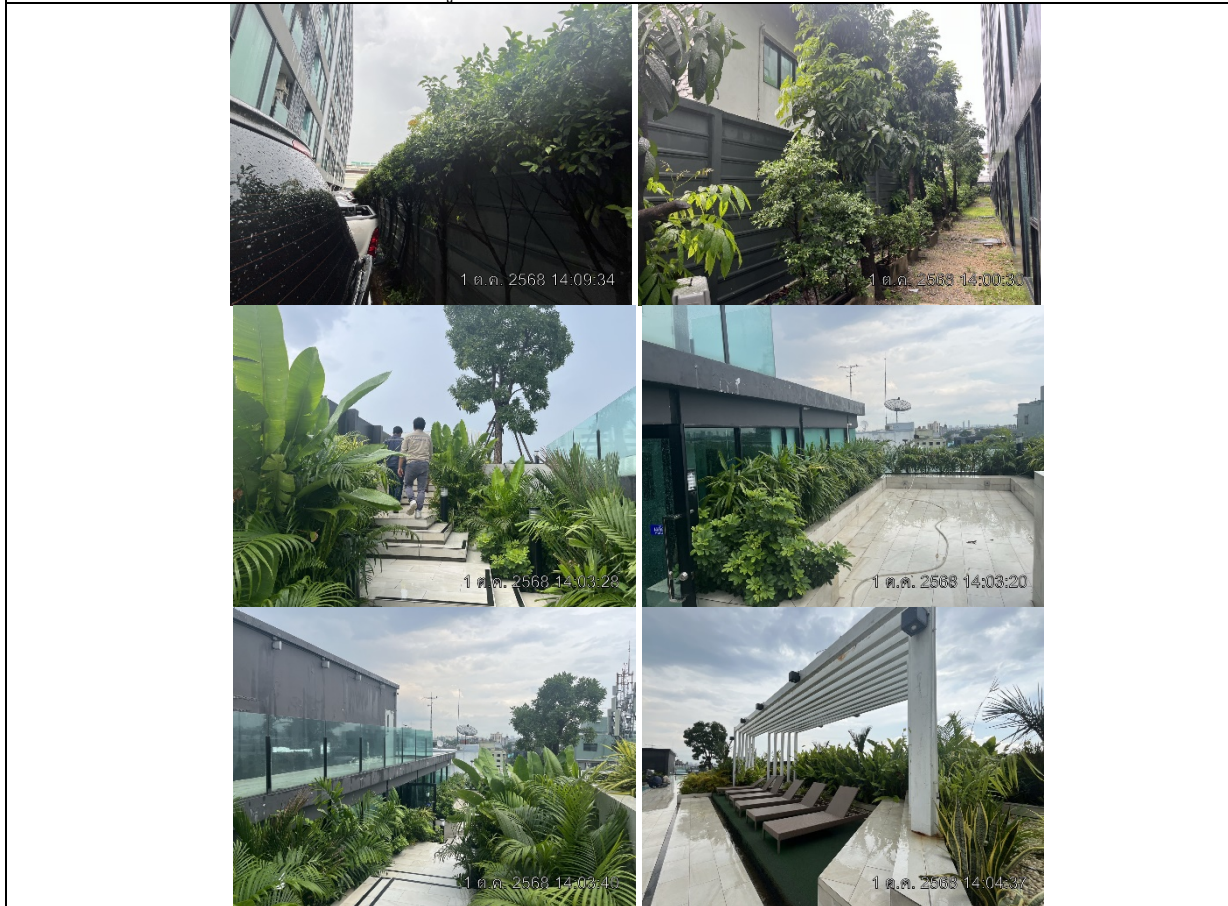
รูปที่ ผ7.2 ไม่น้ำมัน ต้นไม้มุม ตลอดจนไม้คลุมดิน บริเวณชั้นที่ 1 และชั้นดาดฟ้า

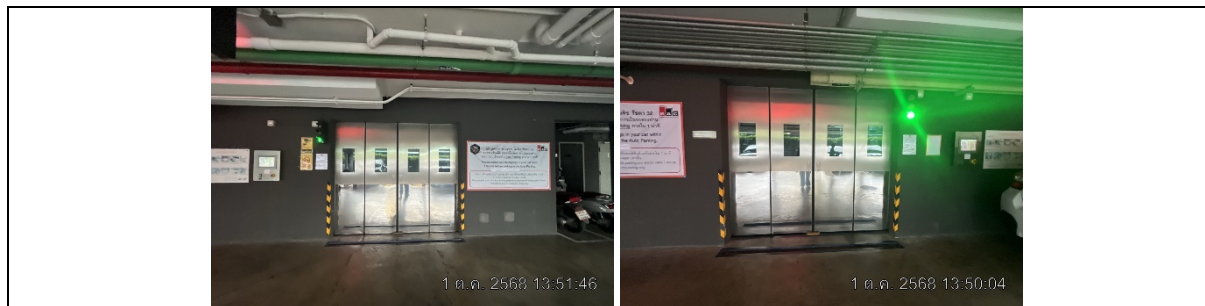
รูปที่ ผ7.3 ระบบจอดรถอัตโนมัติ

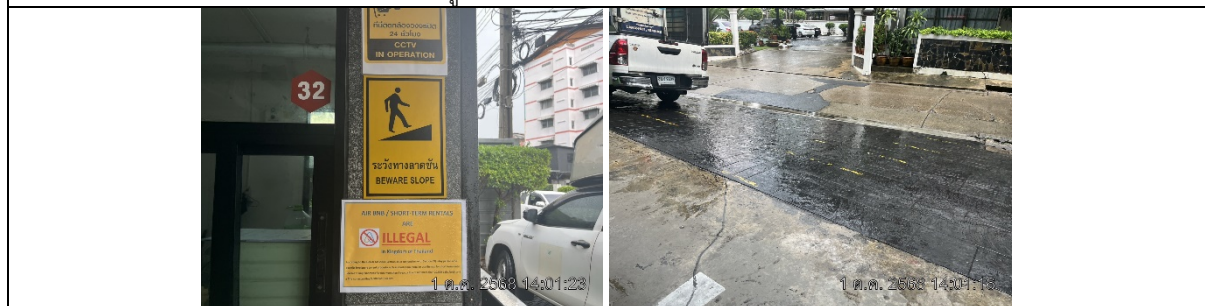
รูปที่ ผ7.4 ทางลาดชัน เพื่อชะลอความเร็วของรถก่อนเข้า-ออกพื้นที่โครงการ

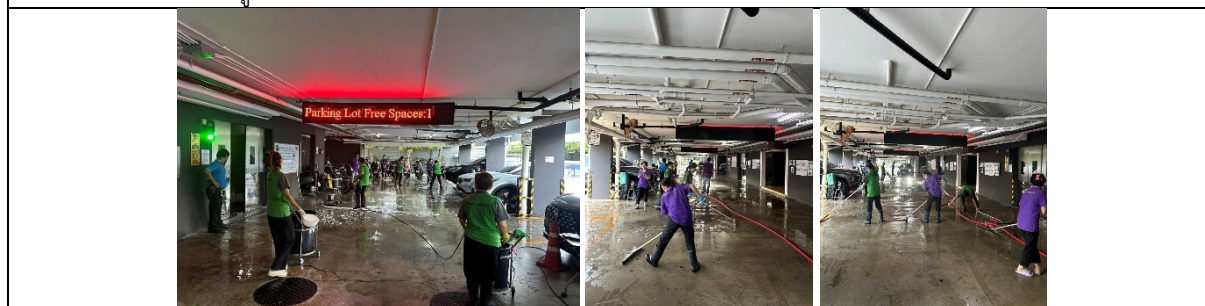
รูปที่ ผ7.5 พนักงานดูแลรักษาความสะอาดถนนภายในโครงการ โดยฉีดล้างถนน

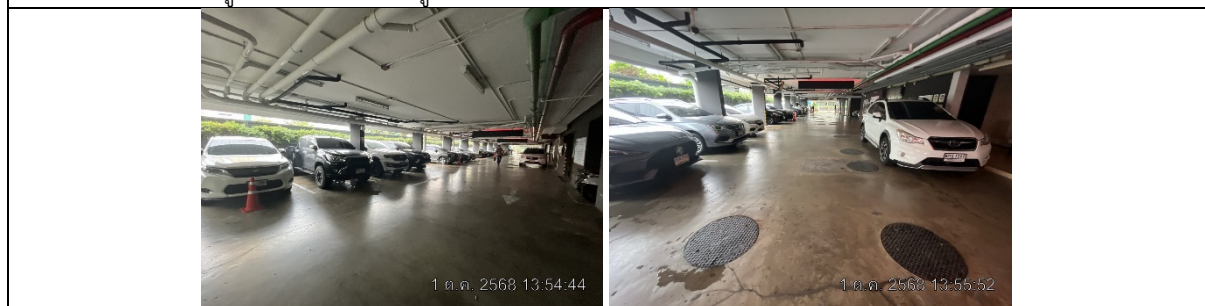
รูปที่ ผ7.6 บริเวณที่จอดรถแบบชั่วคราว และทางวิ่งรถบริเวณชั้นที่ 1

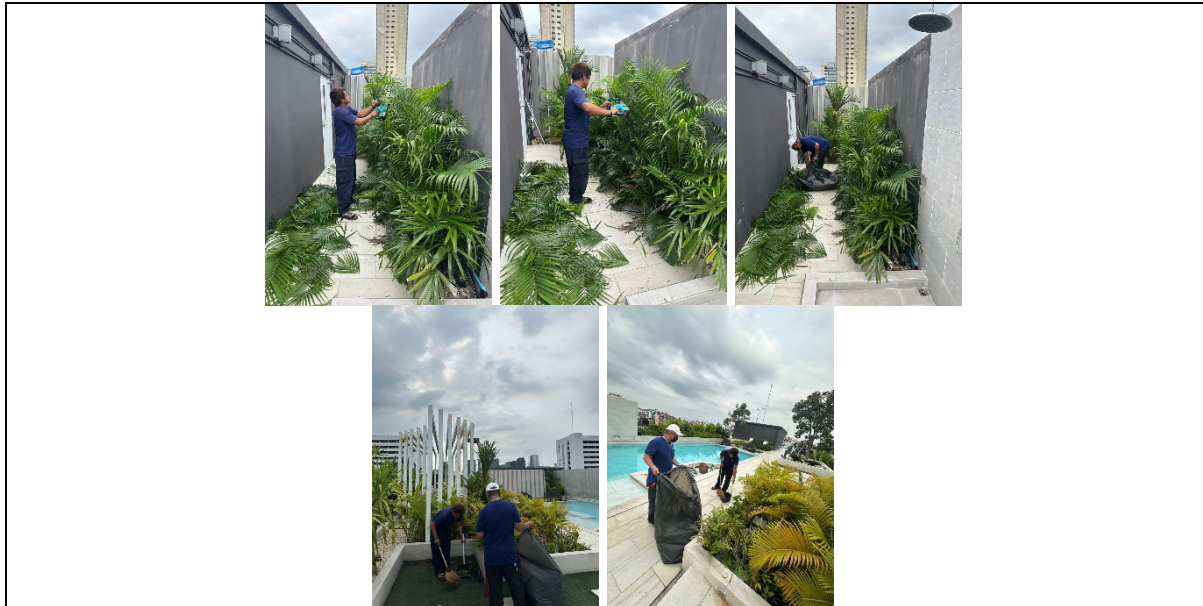
รูปที่ ผ7.9 พนักงานตัดแต่งกิ่งต้นไม้

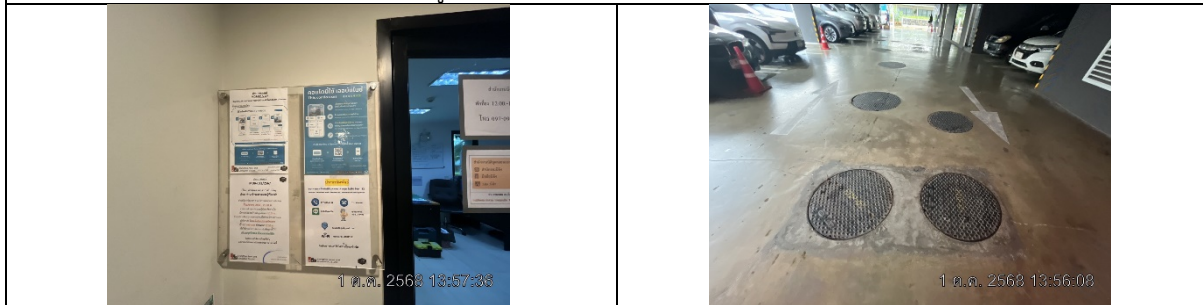
รูปที่ ผ7.10 ช่องทางติดต่อนิติบุคคลโครงการ

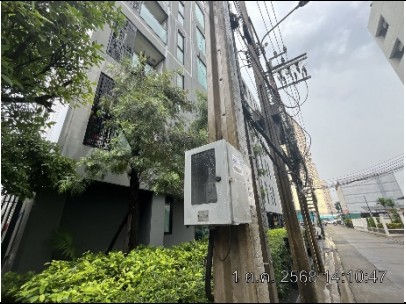
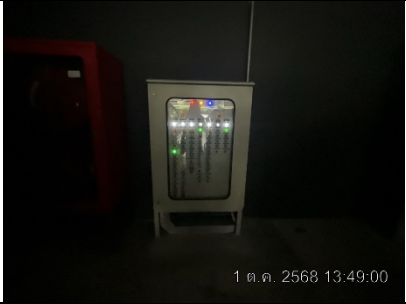
<p>รูปที่ ผ7.16 มิเตอร์ไฟฟ้ารวมของโครงการ</p>	<p>รูปที่ ผ7.17 ตู้ควบคุมไฟฟ้าสำหรับระบบบัตน้ำเสีย</p>

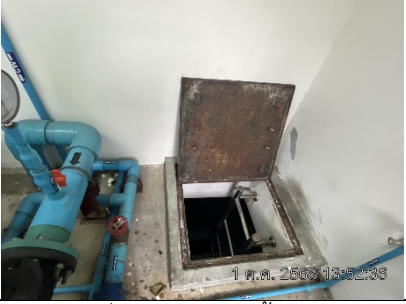
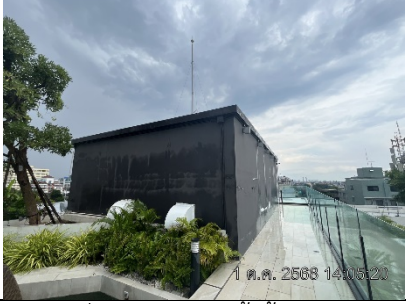
<p>รูปที่ ผ7.19 ถังเก็บน้ำใต้ดิน</p>	<p>รูปที่ ผ7.20 ถังเก็บน้ำชั้นดาดฟ้า</p>

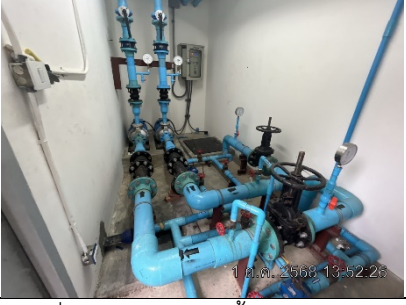
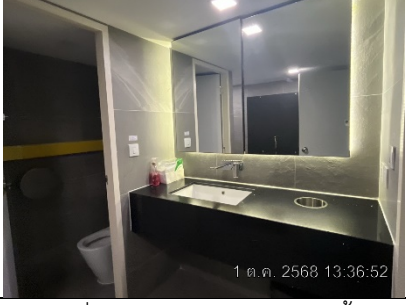
<p>รูปที่ ผ7.21 ระบบสูบน้ำภายในอาคาร</p>	<p>รูปที่ ผ7.22 สุขภัณฑ์ประหยัน้ำ</p>

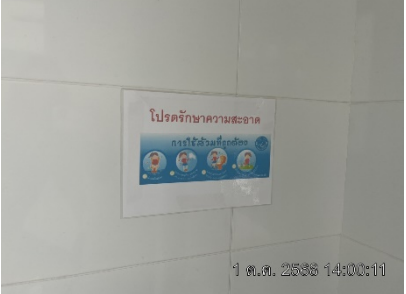
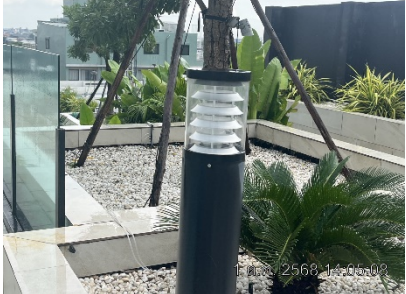
<p>รูปที่ ผ7.23 ป้ายรณรงค์การประหยัน้ำ</p>	<p>รูปที่ ผ7.24 ไฟฟ้าแสงสว่างบริเวณสระว่ายน้ำ</p>

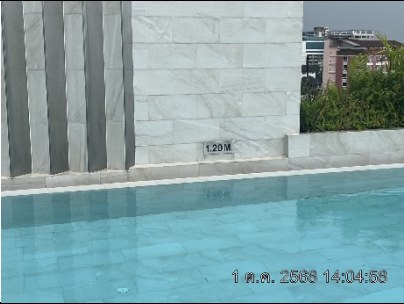
รูปที่ ผ7.25 ป้ายบอกระดับความลึก

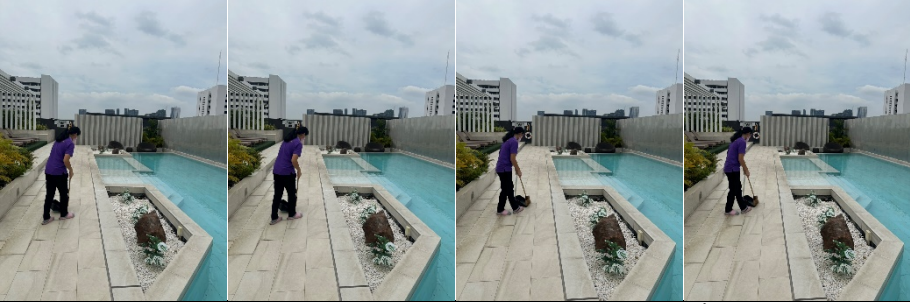
รูปที่ ผ7.26 พนักงานทำความสะอาดบริเวณสระว่ายน้ำ

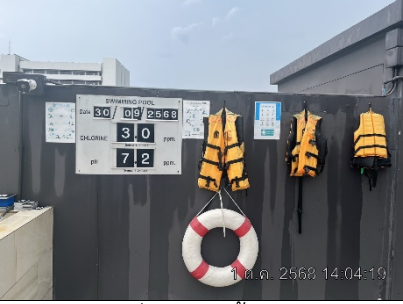
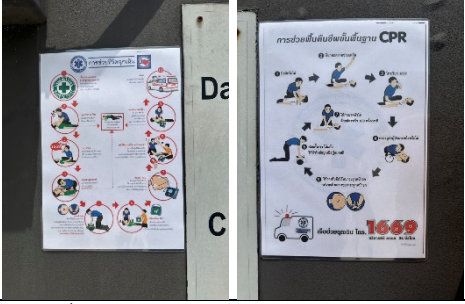
รูปที่ ผ7.27 เสื้อชูชีพ	รูปที่ ผ7.28 ป้ายแสดงวิธีการปฐมพยาบาล บริเวณสระว่ายน้ำ

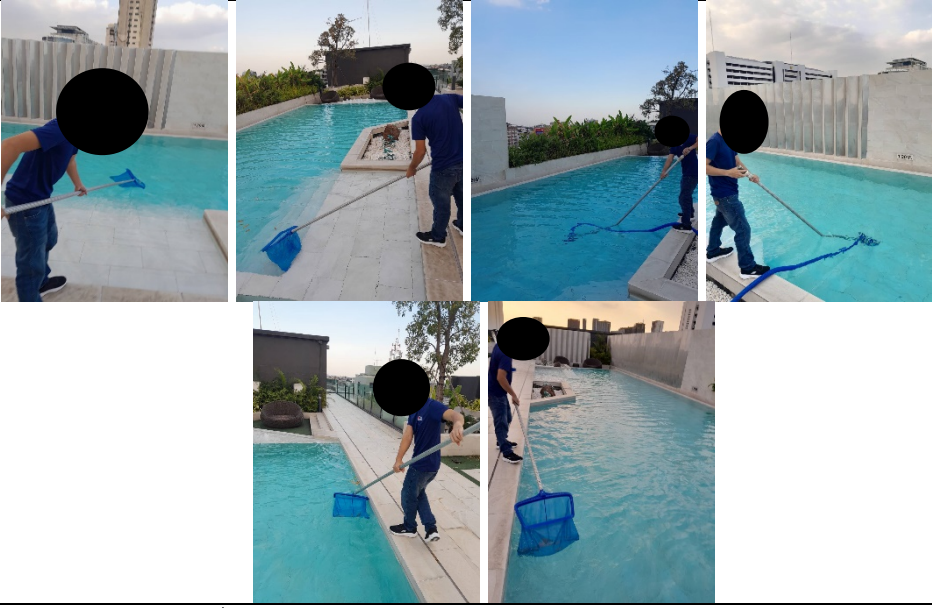
รูปที่ ผ7.29 พนักงานดูดตะกอน ถ้างตะไคร่ และตักเศษผง

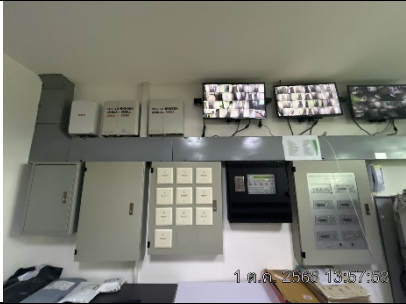
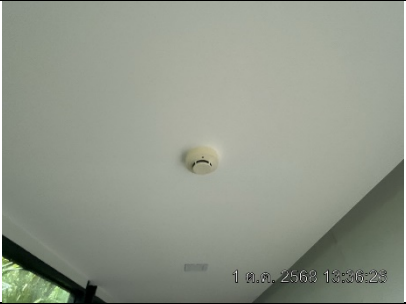
<p>รูปที่ ผ7.58 แผงควบคุม (Fire alarm control panel : FCP)</p>	<p>รูปที่ ผ7.59 เครื่องตรวจจับควัน (Smoke detector)</p>

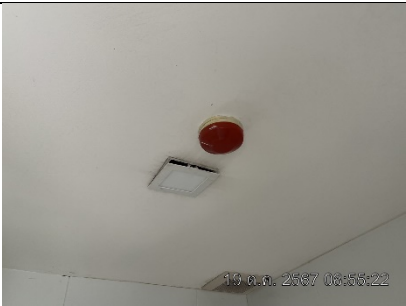
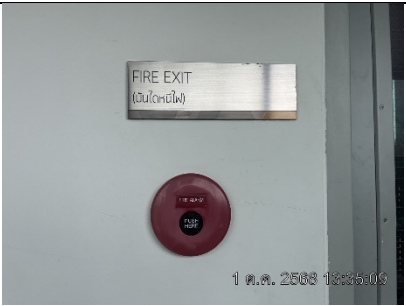
<p>รูปที่ ผ7.60 เครื่องตรวจจับความร้อน (Heat detector)</p>	<p>รูปที่ ผ7.61 เครื่องแจ้งเหตุโดยใช้มือดึง (Fire alarm manual station)</p>

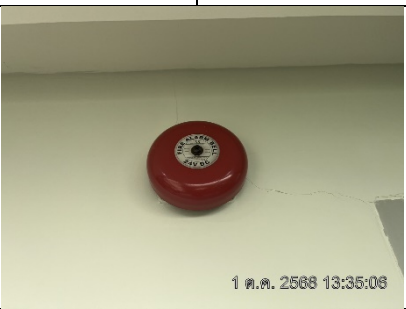
<p>รูปที่ ผ7.62 กริ่งสัญญาณเตือนภัย (Alarm bell)</p>

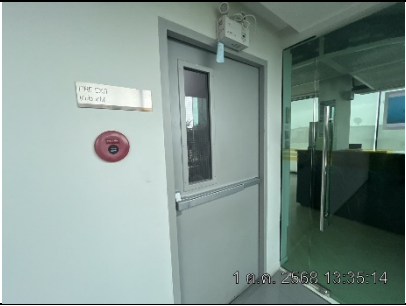
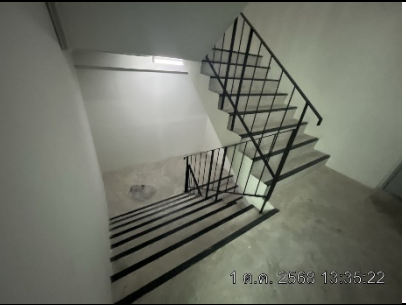
<p>รูปที่ ผ7.63 บันได ST-1 (บันไดหลัก และบันไดหนีไฟ) และประตูหนีไฟ</p>

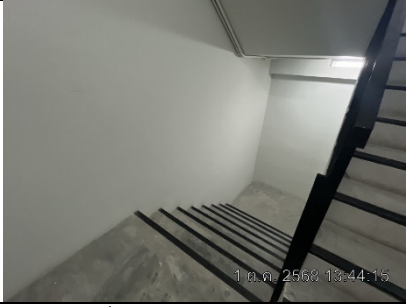
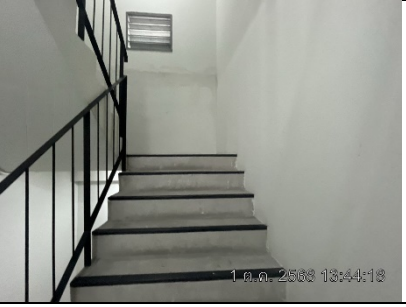
<p>รูปที่ ผ7.64 บันได ST-2 (บันไดหลัก และบันไดหนีไฟ) และประตูหนีไฟ</p>

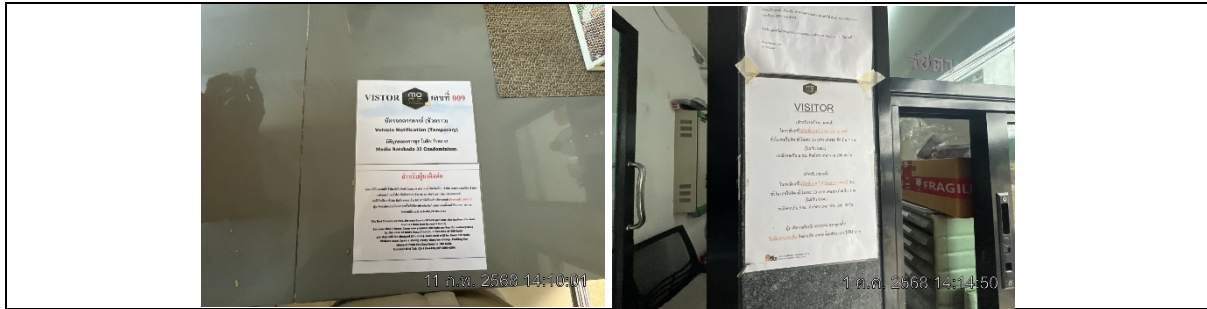
รูปที่ ผ7.74 บัตรขออนุญาตจอดรถชั่วคราว

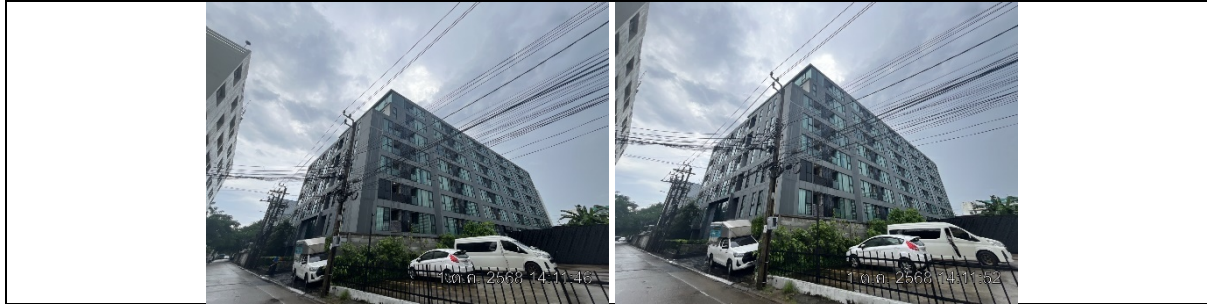
รูปที่ ผ7.75 สภาพปัจจุบันของโครงการ

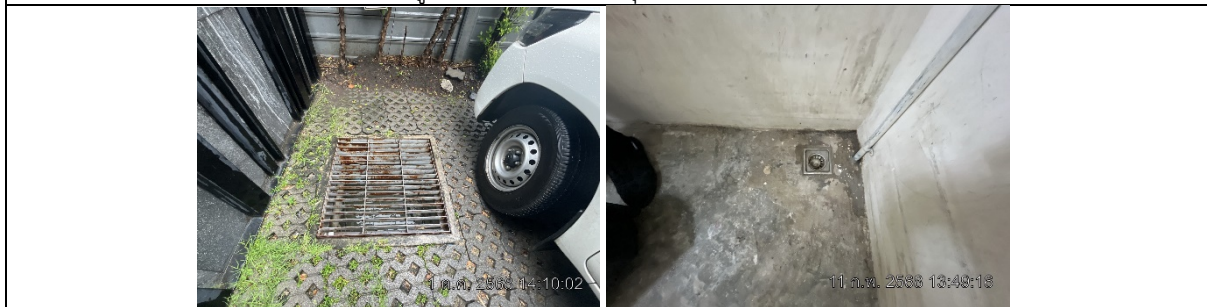
รูปที่ ผ7.76 ตะแกรงครอบตามรูท่อระบายน้ำ

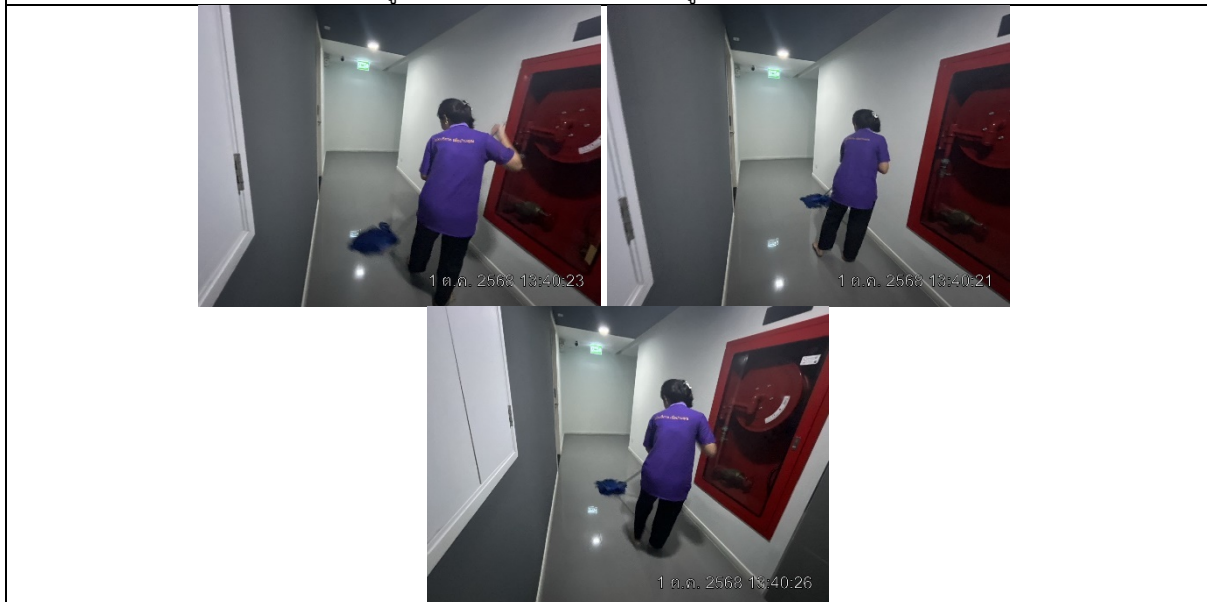
รูปที่ ผ7.77 พนักงานคอยดูแลรักษาความสะอาดบริเวณทางเดินภายในอาคาร
