รายงานผลการปฏิบัติตามมาตรการป้องกันและ  
แก้ไขผลกระทบสิ่งแวดล้อมและ  
มาตรการติดตามตรวจสอบคุณภาพสิ่งแวดล้อม  
โครงการ KAWA HAUS  
(กรกฎาคม ถึง ธันวาคม 2568)

**รายงานผลการปฏิบัติตามมาตรการป้องกันและแก้ไขผลกระทบสิ่งแวดล้อม และมาตรการติดตามตรวจสอบ  
ผลกระทบสิ่งแวดล้อม โครงการ KAWA HAUS (ระยะดำเนินการ)**

1. โครงการ : KAWA HAUS
2. สถานที่ตั้ง : ซอยสุขุมวิท 77 ถนนสุขุมวิท แขวงพระโขนงเหนือ เขตวัฒนา กรุงเทพมหานคร
3. เจ้าของโครงการ : นิติบุคคลอาคารชุด คาวะ เฮ้าส์

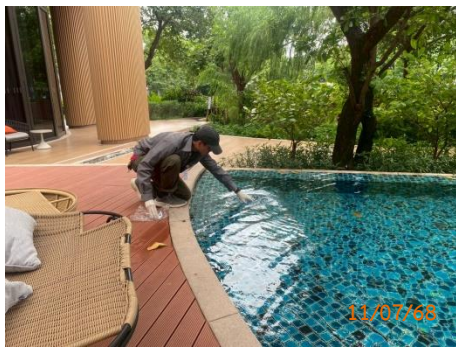
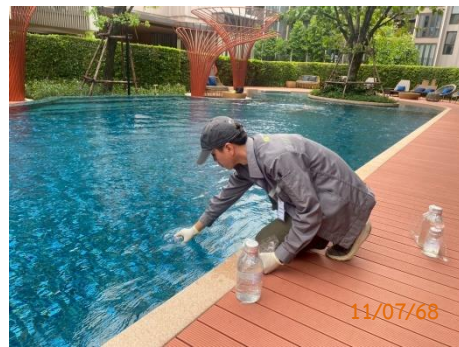
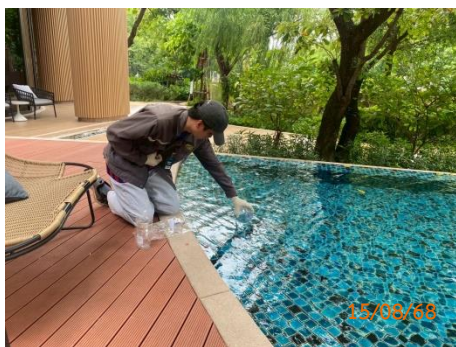
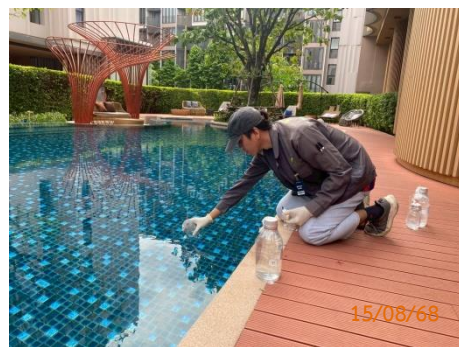
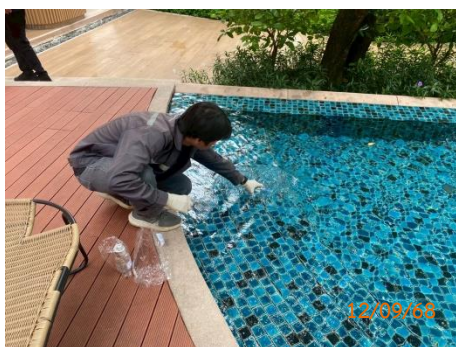
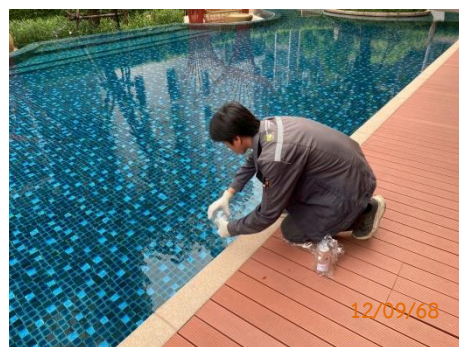
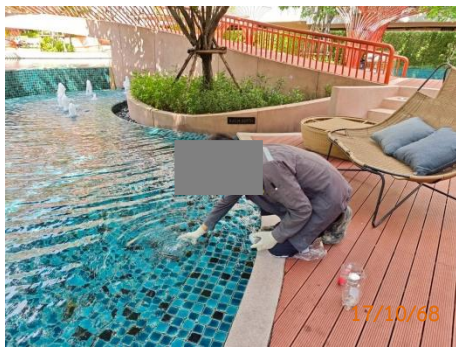
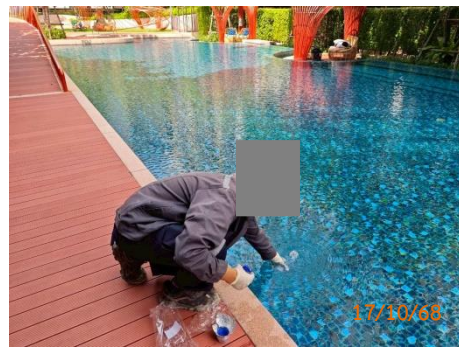
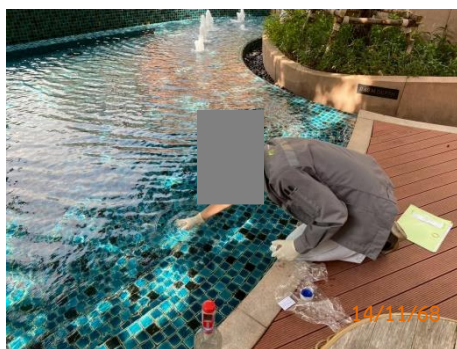
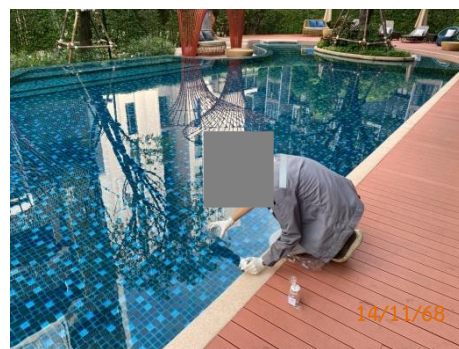
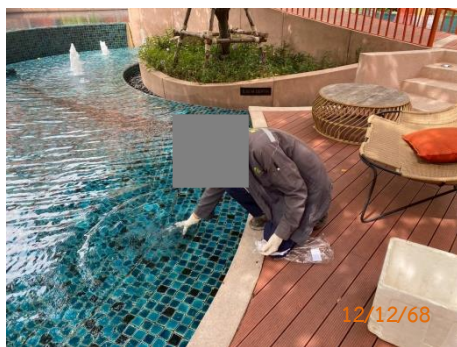
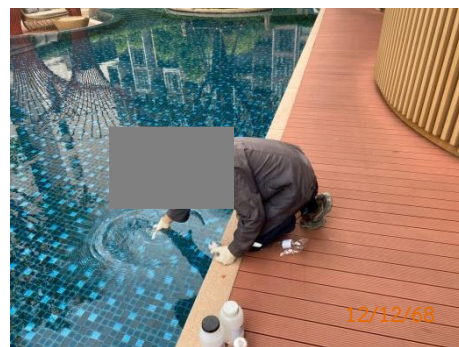
ภาพที่ 3.5-3 แสดงการเก็บตัวอย่างคุณภาพน้ำสระว่ายน้ำ ระหว่างเดือนกรกฎาคม-ธันวาคม พ.ศ. 2568

จากการวิเคราะห์คุณภาพน้ำสระว่ายน้ำของโครงการ KAWA HAUS พบว่า ผลการตรวจวัดมีค่าอยู่ในเกณฑ์มาตรฐานกำหนด ยกเว้นค่า *Pseudomonas aeruginosa* นั้นตรวจพบค่าในบางเดือน มาตรฐานตามคำแนะนำของคณะกรรมการสาธารณสุข ฉบับที่ 1/2550 เรื่อง การควบคุมการประกอบกิจการสระว่ายน้ำ หรือกิจการอื่นๆในทำนองเดียวกัน
