การติดตามตรวจสอบการปฏิบัติตามมาตรการป้องกันและแก้ไขผลกระทบสิ่งแวดล้อม โครงการ AIA East Gateway (อาคารเอไอเอ อีสต์เกตเวย์) (ระยะดำเนินการ) ของ บริษัท เอไอเอ จำกัด ระหว่างเดือนกรกฎาคม-ธันวาคม พ.ศ. 2568 ดำเนินการติดตามตรวจสอบโดยนักวิชาการสิ่งแวดล้อม บริษัท ยูไนเต็ด แอนนาลิสต์ แอนด์ เอ็นจิเนียริง คอนซัลแตนท์ จำกัด ร่วมกับผู้แทนบริหารอาคารของ บริษัท เอไอเอ จำกัด และผู้ปฏิบัติงาน ซึ่งดำเนินการติดตามตรวจสอบเมื่อวันที่ 19 พฤศจิกายน พ.ศ. 2568 ตามแผนการปฏิบัติตามมาตรการป้องกันและแก้ไขผลกระทบสิ่งแวดล้อมของโครงการที่ได้รับความเห็นชอบจากสำนักงานนโยบายและแผนทรัพยากรธรรมชาติและสิ่งแวดล้อม ตามหนังสือเลขที่ ทส 1010.5/17501 ลงวันที่ 20 ธันวาคม พ.ศ. 2562 แสดงดังภาคผนวก ก-2 โดยมีมาตรการทั่วไปและสิ่งแวดล้อมดังนี้

โดยสามารถสรุปผลการติดตามตรวจสอบการปฏิบัติตามมาตรการป้องกันและแก้ไขผลกระทบสิ่งแวดล้อมของโครงการ AIA East Gateway (อาคารเอไอเอ อีสต์เกตเวย์) (ระยะดำเนินการ) ของ บริษัท เอไอเอ จำกัด แสดงดังตารางที่ 2-1 และรูปที่ 2-1 ถึงรูปที่ 2-83

ตารางที่ 2-1 ผลการปฏิบัติตามมาตรการป้องกันและแก้ไขผลกระทบสิ่งแวดล้อมของ โครงการ AIA East Gateway (อาคารเอไอเอ อีสต์ เกตเวย์) (ระยะดำเนินการ)
ระหว่างเดือนกรกฎาคม-ธันวาคม พ.ศ. 2568

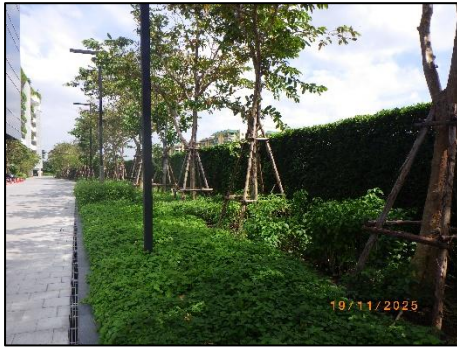
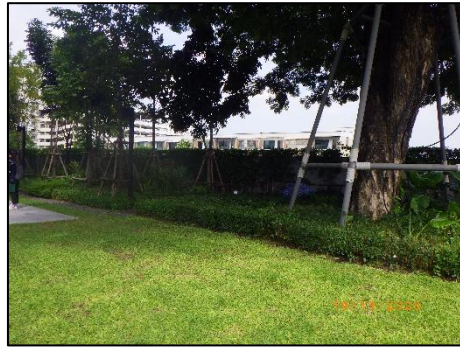
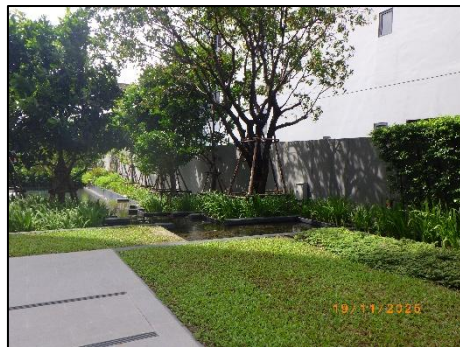
รูปที่ 2-1 แนวรั้วโดยรอบแนวเขตที่ดินของโครงการ

1.1 ลักษณะภูมิประเทศ			
1) จัดให้มีรั้วโดยรอบแนวเขตที่ดิน เพื่อกันขอบเขตระหว่างพื้นที่โครงการกับพื้นที่ข้างเคียง	- โครงการจัดให้มีรั้วโดยรอบแนวเขตที่ดิน เพื่อกันขอบเขตระหว่างพื้นที่โครงการกับพื้นที่ข้างเคียง	-	รูปที่ 2-1

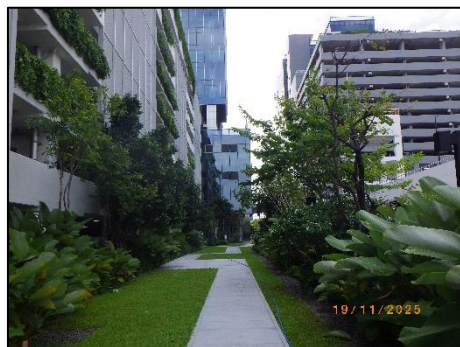
รูปที่ 2-3 พื้นที่สีเขียวภายในโครงการ บริเวณชั้น 1

2) จัดให้มีพื้นที่สีเขียวภายในโครงการ ขนาดพื้นที่รวม 2,525.14 ตารางเมตร เพื่อให้ต้นไม้ดังกล่าวสามารถดูดซับมลพิษจากที่จอดรถของโครงการ โดยพันธุ์ไม้ที่โครงการเลือกปลูกมีอัตราการสังเคราะห์แสง 175.44 โมล/ชั่วโมง หรือคิดเป็น 7,719.56 กรัม/ชั่วโมง (คำนวณจาก โมล x มวลโมเลกุล CO ₂ = 175.44 x 44) ซึ่งมากกว่าปริมาณก๊าซคาร์บอนไดออกไซด์ที่เกิดจากรถในโครงการ 6,065.5 กรัม/ชั่วโมง ต้นไม้ในโครงการจึงดูดซับได้เพียงพอ	- โครงการจัดให้มีพื้นที่สีเขียวภายในโครงการ และบริเวณชั้นจอดรถ เพื่อให้ต้นไม้ดังกล่าวสามารถดูดซับมลพิษจากที่จอดรถของโครงการ	-	รูปที่ 2-3 รูปที่ 2-4 รูปที่ 2-5

3) บำรุงรักษาและดูแลพื้นที่สีเขียวของโครงการให้มีความสวยงามอย่างสม่ำเสมอ เพื่อช่วยดูดซับฝุ่นละออง	- โครงการจัดให้มีพนักงานดูแลสวน บำรุงรักษา และดูแลพื้นที่สีเขียวของโครงการให้มีความสวยงามอย่างสม่ำเสมอ	-	รูปที่ 2-3 รูปที่ 2-4

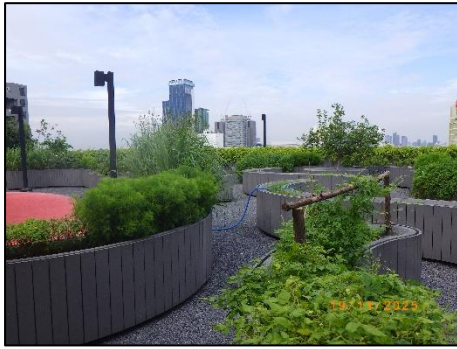
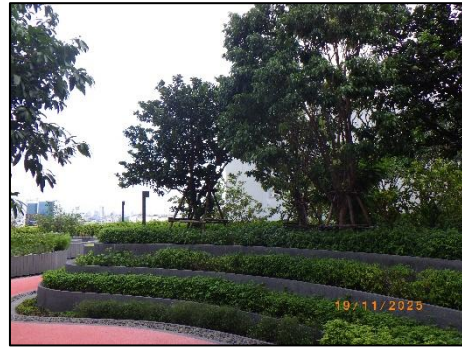
รูปที่ 2-4 พื้นที่สีเขียวภายในโครงการ บริเวณชั้น 5

4) ดูแล ตัดแต่งทรงพุ่มและกิ่งก้านของต้นไม้เป็นประจำ เพื่อความสวยงามและไม่ให้ย่นล้ำเข้าไปในเขตที่ดินบุคคลอื่น	- โครงการจัดให้มีพนักงานดูแลสวน บำรุงรักษาและดูแลพื้นที่สีเขียวของโครงการให้มีความสวยงามและมีความสมบูรณ์อย่างสม่ำเสมอ และไม่ให้ย่นล้ำเข้าไปในเขตที่ดินบุคคลอื่น	-	รูปที่ 2-4 ภาคผนวก ข-19

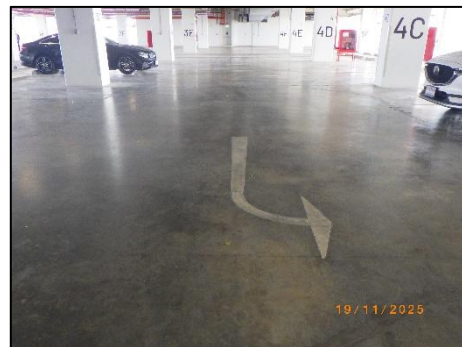
รูปที่ 2-6 เครื่องหมายจราจรบนพื้นทาง

2.2 การคมนาคมขนส่ง			
1) ควรจัดทำเครื่องหมายจราจรบนพื้นทางภายในโครงการให้ชัดเจน เพื่อไม่ให้เกิดความสับสนของเส้นทางการเดินรถ สำหรับผู้มาใช้บริการ	- โครงการจัดทำเครื่องหมายจราจรบนพื้นทางภายในอาคารจอดรถ และติดตั้งหมุดสะท้อนแสงบริเวณพื้นทางเข้า-ออก พร้อมทั้งจัดให้มีเจ้าหน้าที่รักษาความปลอดภัยเพื่อดูแลความปลอดภัยของผู้ใช้ถนนภายในโครงการ	-	รูปที่ 2-6 รูปที่ 2-9 รูปที่ 2-84

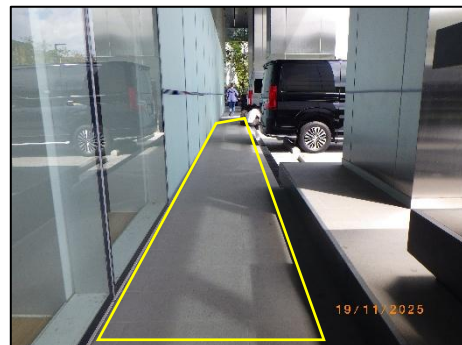
รูปที่ 2-7 ไหล่ทางและทางเท้า

2) ตีเส้นจราจรเพื่อแบ่งทิศทางการเดินรถและปรับไหล่ทางภายในโครงการเพื่อแยกระหว่างรถกับคนเดินเท้า ควรปรับปรุงทางเท้าเพิ่มเติมด้วย	- โครงการยังไม่มีกรณีตีเส้นจราจรเพื่อแบ่งทิศทางการเดินรถ ทั้งนี้ จัดให้มีเจ้าหน้าที่รักษาความปลอดภัยเพื่อดูแลความปลอดภัยของผู้ใช้ถนน และมีการปรับไหล่ทางและจัดทำทางเดินเท้าเรียบร้อยแล้ว	-	รูปที่ 2-7 รูปที่ 2-9

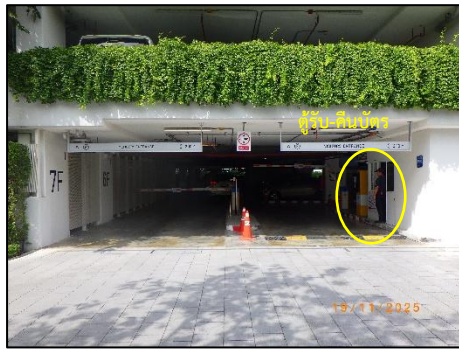
4) วางตำแหน่งตู้รับ-คืนบัตรให้อยู่ห่างจากทางเข้า-ออก เป็นระยะอย่างน้อย 30 เมตร เพื่อลดปัญหาการจราจรติดขัดบริเวณด้านหน้าโครงการ	- โครงการวางตำแหน่งตู้รับ-คืนบัตร บริเวณก่อนเข้าพื้นที่ลานจอดรถ ซึ่งห่างจากทางเข้า-ออก เป็นระยะอย่างน้อย 30 เมตร	-	รูปที่ 2-8

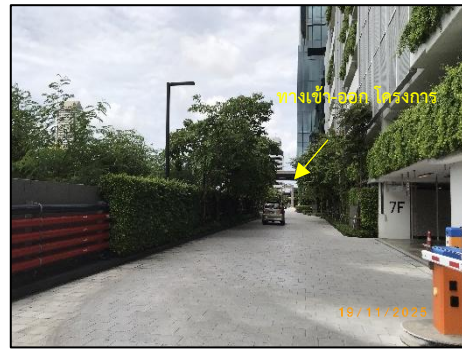
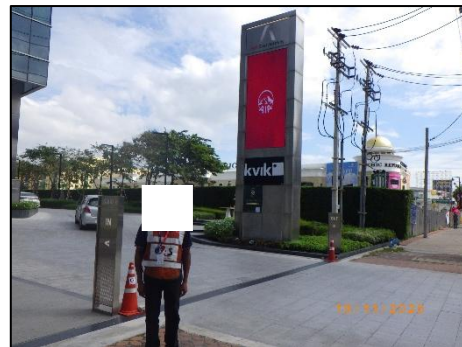
5) จัดเจ้าหน้าที่เพื่อควบคุมดูแลการเข้า-ออกของรถในโครงการ โดยเฉพาะอย่างยิ่งในช่วงเวลาที่โครงการมีการจัดงานกิจกรรมพิเศษ เพราะเนื่องจากจะมีปริมาณรถหนาแน่นมากกว่าปกติ	- โครงการจัดให้มีเจ้าหน้าที่รักษาความปลอดภัยเพื่อควบคุมดูแลการเข้า-ออกของรถในพื้นที่โครงการ	-	รูปที่ 2-9

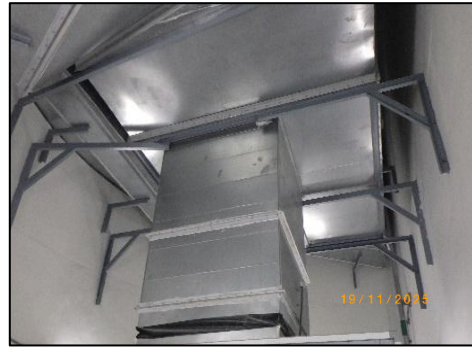
รูปที่ 2-15 พัฒนผลักอากาศ (พัดลมครูเกอร์) บริเวณที่จอดรถ

1.2 คุณภาพอากาศ เสียง และความสั่นสะเทือน			
1.2.1 คุณภาพอากาศ			
1) ติดตั้งพัดลมระบายอากาศไว้บริเวณชั้นใต้ดิน ซึ่งเป็นชั้นจอดรถ จำนวน 2 ชุด แต่ละเครื่องมีอัตราการระบายอากาศอยู่ในช่วง 16,000 ลูกบาศก์ฟุตต่อ นาที เพื่อหมุนเวียนอากาศภายในชั้นใต้ดิน	- โครงการติดตั้งพัดลมระบายอากาศไว้บริเวณชั้นใต้ดินชั้นจอดรถ จำนวน 2 ชุด เพื่อหมุนเวียนอากาศภายในชั้นใต้ดิน และติดตั้งพัดลม ผลักอากาศ (พัดลมครูเกอร์) จำนวน 4 ชุด ในแต่ละชั้นจอดรถ เพื่อระบายอากาศจากที่จอดรถ	-	รูปที่ 2-15

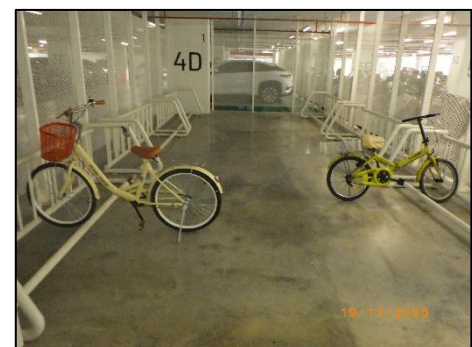
รูปที่ 2-19 พื้นที่จอดรถสำหรับรถพลังงานไฟฟ้า
บริเวณชั้น 1

มาตรการป้องกันและแก้ไขผลกระทบสิ่งแวดล้อม	ผลการปฏิบัติตามมาตรการป้องกันและแก้ไขผลกระทบสิ่งแวดล้อม	ปัญหา อุปสรรค และแนวทางแก้ไข	หลักฐาน และเอกสารประกอบ
6) กำหนดให้รถยนต์ที่ติดตั้งแก๊สเป็นเชื้อเพลิงให้จอดรถได้เฉพาะบริเวณที่จอดรถชั้น 1 โดยรอบอาคารเท่านั้น	- โครงการไม่ได้กำหนดรถยนต์ที่ติดตั้งแก๊สเป็นเชื้อเพลิงให้จอดรถได้เฉพาะบริเวณที่จอดรถชั้น 1 ซึ่งทางโครงการได้กำหนดบริเวณที่จอดรถชั้น 1 สำหรับรถยนต์พลังงานไฟฟ้าแทน	-	รูปที่ 2-19

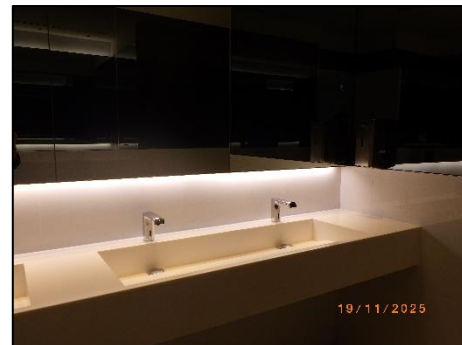
รูปที่ 2-21 สุขภัณฑ์ประหยัสน้ำ

2.3 การใช้น้ำ			
1) ติดตั้งสุขภัณฑ์ประหยัดน้ำ	- โครงการเลือกใช้และติดตั้งสุขภัณฑ์ประหยัดน้ำเรียบร้อยแล้ว	-	รูปที่ 2-21
2) รณรงค์/ประชาสัมพันธ์ให้พนักงาน ผู้ใช้บริการให้ใช้น้ำอย่างประหยัด	- โครงการประชาสัมพันธ์ให้พนักงาน ผู้ใช้บริการ ใช้น้ำอย่างประหยัด โดยการติดป้ายรณรงค์	-	รูปที่ 2-22

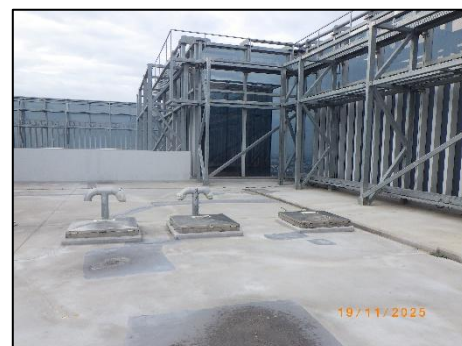
รูปที่ 2-23 ถังเก็บน้ำชั้นใต้ดิน

5) ถังเก็บน้ำใต้ดิน มีฝาปิดบ่อมิดชิด และยกสูงจากพื้นดิน เพื่อป้องกันการปนเปื้อนของเศษดินและน้ำภายนอกเข้าสู่ถังเก็บน้ำใช้	- โครงการจัดให้ถังเก็บน้ำใต้ดิน มีฝาปิดบ่อมิดชิด และยกสูงจากพื้นดิน เพื่อป้องกันการปนเปื้อนของเศษดินและน้ำภายนอกเข้าสู่ถังเก็บน้ำใช้	-	รูปที่ 2-23

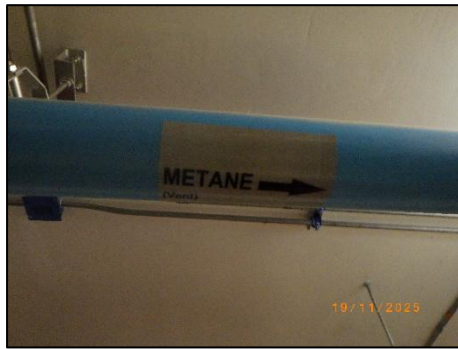
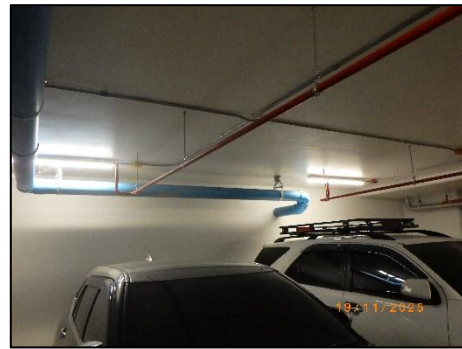
รูปที่ 2-25 ท่อระบายก๊าซมีเทนไปบำบัดโดยวิธี Biological Oxidation

2) กำจัดก๊าซมีเทนที่เกิดจากการย่อยสลายของสารอินทรีย์ที่ถังเก็บตะกอน โดยมีท่อนำไปเก็บที่ถังเก็บก๊าซมีเทน และบำบัดโดยวิธี Biological Oxidation โดยการวางท่อระบายก๊าซในบ่อดินและปลูกต้นไม้ไว้ด้านบนของบ่อดิน	- โครงการมีการบำบัดก๊าซมีเทนที่เกิดจากการย่อยสลายของสารอินทรีย์ที่ถังเก็บตะกอน โดยมีท่อนำไปเก็บที่ถังเก็บก๊าซมีเทน และบำบัดโดยวิธี Biological Oxidation โดยการวางท่อระบายก๊าซในบ่อดินและปลูกต้นไม้ไว้ด้านบนของบ่อดิน ซึ่งทางโครงการติดตั้งระบบบำบัดน้ำเสียแบบใช้อากาศ และมีการสูบลากตะกอนในระบบอย่างสม่ำเสมอ ส่งผลให้เกิดก๊าซมีเทนต่ำ	-	รูปที่ 1-4 รูปที่ 2-25

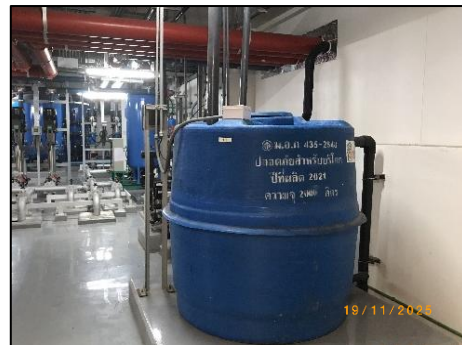
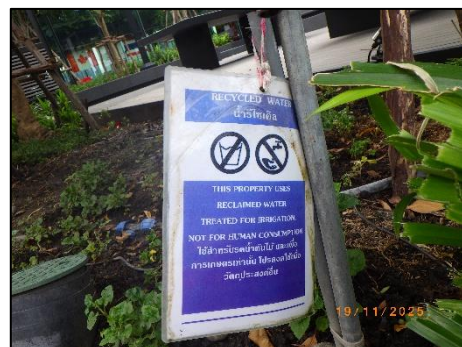
รูปที่ 2-26 ระบบรีไซเคิลน้ำ

2) ควบคุมค่า BOD ในน้ำทิ้งที่ออกจากระบบบำบัดน้ำเสียไม่เกิน 20 มิลลิกรัม/ลิตร ก่อนถูกรวบรวมลงสู่บ่อพักน้ำทั้งภายในโครงการ จากนั้นจะถูกนำไปใช้รดน้ำต้นไม้ภายในพื้นที่โครงการบางส่วนและน้ำทิ้งส่วนที่เหลือจะถูกส่งระบายลงสู่ท่อระบายน้ำทั้งภายในโครงการ	- โครงการมีการควบคุมการทำงานของระบบบำบัดน้ำเสีย โดยโครงการจัดจ้าง บริษัท ยูนิเท็ด แอนนาลิสต์ แอนด์ เอ็นจิเนียริง คอนซัลแตนท์ จำกัด ดำเนินการตรวจวัดคุณภาพน้ำเป็นประจำทุกเดือน เพื่อตรวจสอบประสิทธิภาพของระบบบำบัดน้ำเสีย ทั้งนี้ โครงการได้จัดให้มีระบบบำบัดน้ำที่ผ่านการบำบัดกลับมาใช้รดน้ำต้นไม้ในพื้นที่ส่วนกลาง และน้ำทิ้งส่วนที่เหลือจะส่งระบายลงสู่ระบบท่อระบายน้ำทั้งภายในโครงการ	-	รูปที่ 2-26 ภาคผนวก ค-1

4) น้ำทิ้งที่ผ่านการบำบัดจากระบบบำบัดน้ำเสียบางส่วนจะนำกลับมารดน้ำพื้นที่สีเขียวภายในพื้นที่โครงการ และบางส่วนจะระบายเข้าสู่ระบบระบายน้ำของโครงการ ซึ่งเชื่อมต่อกับท่อระบายน้ำสาธารณะถนนเทพรัตน (บางนา-ตราด) ต่อไป	- โครงการได้นำน้ำทิ้งที่ผ่านการบำบัดจากระบบบำบัดน้ำเสียบางส่วนกลับมาใช้ในพื้นที่โครงการ ได้แก่ รดน้ำต้นไม้ ระบบน้ำสำหรับสุขภัณฑ์โครก และโถปัสสาวะ และบางส่วนระบายเข้าสู่ระบบระบายน้ำของโครงการ	-	รูปที่ 2-26

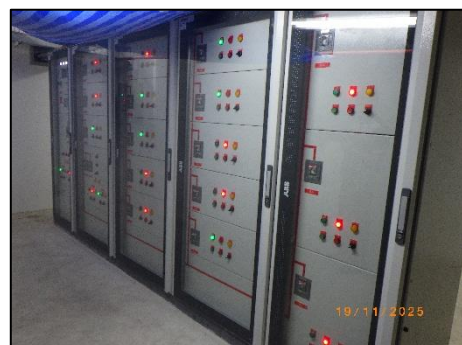
รูปที่ 2-27 มิเตอร์ไฟฟ้าระบบบำบัดน้ำเสีย

13) ติดตั้งมิเตอร์ไฟฟ้าแยกเฉพาะสำหรับระบบบำบัดน้ำเสีย เพื่อความสะดวกในการติดตามตรวจสอบ	- โครงการติดตั้งมิเตอร์ไฟฟ้าแยกเฉพาะสำหรับระบบบำบัดน้ำเสีย เรียบร้อยแล้ว	-	รูปที่ 2-27 ภาคผนวก ข-6

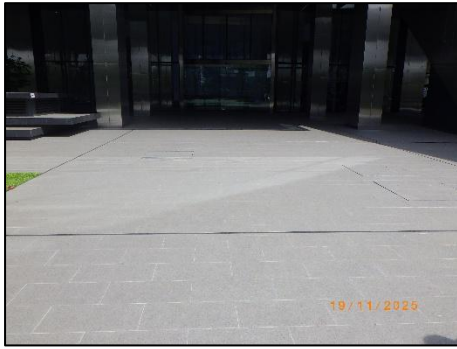
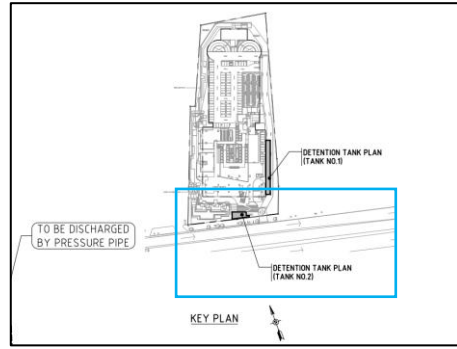
รูปที่ 2-28 บ่อหน่วงน้ำ

1) จัดให้มีบ่อน้ำจำนวน 2 บ่อ ความจุรวมประมาณ 1,296.03 ลูกบาศก์เมตร ซึ่งสามารถรองรับน้ำหลากภายในโครงการได้อย่างเพียงพอ จากนั้นจะถูกสูบเข้าสู่บ่อตรวจคุณภาพน้ำพร้อมตะแกรงดักขยะ โดยภายในบ่อน้ำจะติดตั้งเครื่องสูบน้ำ เพื่อควบคุมอัตราการระบายน้ำไม่ให้เกินก่อนพัฒนาโครงการก่อนระบายออกสู่ท่อระบายน้ำริมถนนเทพรัตน (บางนา-ตราด)	- โครงการจัดให้มีบ่อน้ำจำนวน 2 บ่อ เรียบร้อยแล้ว	-	รูปที่ 2-28

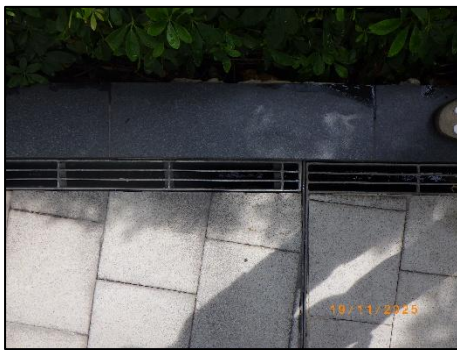
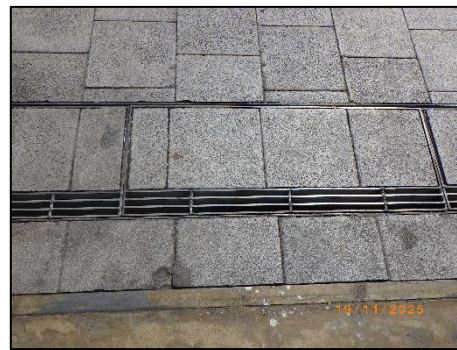
รูปที่ 2-29 ระบบท่อระบายน้ำ รองรับน้ำหลาก

4) ติดตะแกรงดักขยะบนรางระบายน้ำฝน โดยรอบอาคารเพื่อป้องกันการอุดตันและกีดขวางการไหลของน้ำ	- โครงการติดตะแกรงดักขยะบนรางระบายน้ำฝนรอบอาคารเรียบร้อยแล้ว	-	รูปที่ 2-29 รูปที่ 2-32

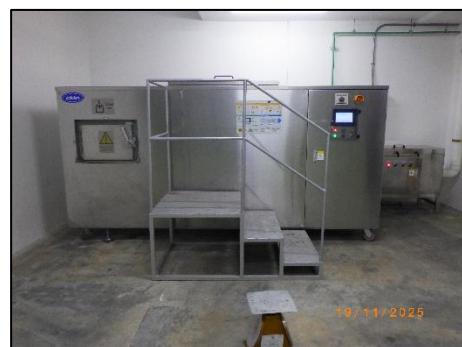
รูปที่ 2-41 การกำจัดขยะเศษอาหารเป็นปุ๋ย

2) โครงการมีการจัดการขยะมูลฝอย ดังนี้ - ขยะที่สามารถนำกลับไปใช้ใหม่จะขายให้กับผู้รับซื้อของเก่า - ขยะแห้ง นำไปเก็บไว้ที่ห้องพักขยะแห้งทั่วไป เพื่อรอการจัดเก็บจากสำนักงานเขตบางนา - ขยะเปียก นำไปเก็บไว้ในห้องพักขยะเปียก เพื่อรอการจัดเก็บจากสำนักงานเขตบางนา - ขยะอันตราย รวบรวมไปไว้ที่อาคารพักขยะรวมส่วนพักขยะอันตราย เมื่อมีปริมาณมากพอสมควรทางโครงการจะติดต่อให้สำนักงานเขตบางนารับไปกำจัดตามความเหมาะสม	- โครงการจัดให้มีการจัดการขยะมูลฝอย ดังนี้ - ขยะที่สามารถนำกลับไปใช้ใหม่ได้ ทางโครงการได้นำไปขายผ่านแอปพลิเคชัน Recycle Day - ขยะแห้ง ขยะเปียก และขยะอันตราย นำไปเก็บไว้ที่ห้องพักขยะแต่ละประเภท เพื่อรอการจัดเก็บจากสำนักงานเขตบางนา - เศษอาหาร จะถูกนำไปเข้าเครื่องกำจัดขยะเศษอาหารเพื่อทำเป็นปุ๋ย ใช้ในการบำรุงพื้นที่สีเขียวในโครงการ	-	รูปที่ 2-41 รูปที่ 2-42 รูปที่ 2-76

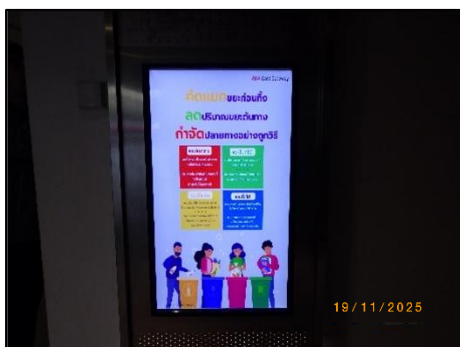
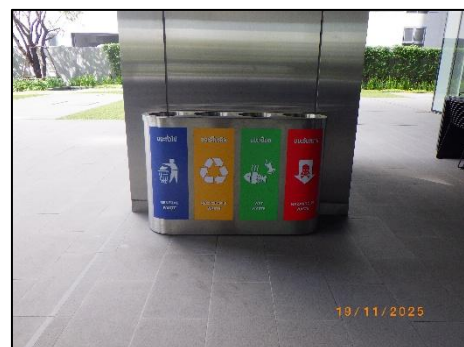
รูปที่ 2-71 ป้ายรณรงค์และประชาสัมพันธ์ คัดแยกประเภทของขยะ

1) รณรงค์และประชาสัมพันธ์ให้พนักงาน คัดแยกประเภทของขยะ และทิ้งขยะลงถังขยะตามประเภทขยะ	- โครงการได้มีการประชาสัมพันธ์ให้พนักงาน คัดแยกประเภทของขยะ และทิ้งขยะลงถังขยะตามประเภทขยะ ผ่านป้ายโฆษณาติดคอล	-	รูปที่ 2-71

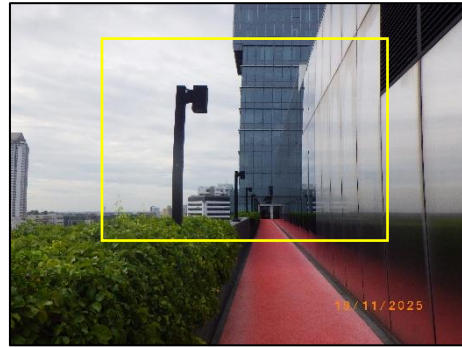
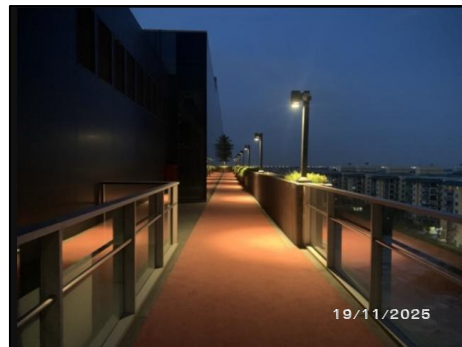
รูปที่ 2-73 ไฟส่องสว่างบริเวณโดยรอบโครงการ

3) ติดตั้งไฟส่องสว่างเพิ่มเติมบริเวณโดยรอบโครงการ เพื่ออำนวยความสะดวกแก่คนเดินเท้าและรถที่มาใช้บริการ	- โครงการติดตั้งไฟส่องสว่างบริเวณโดยรอบโครงการเรียบร้อยแล้ว	-	รูปที่ 2-73

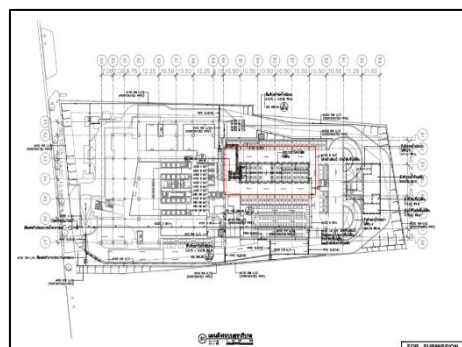
รูปที่ 2-79 ระบบบำบัดน้ำเสียชนิดเติมอากาศแบบตะกอนเร่งบริเวณใต้อาคารของโครงการ

1) ระบบบำบัดน้ำเสียชนิดเติมอากาศแบบตะกอนเร่งออกแบบให้มีความสามารถในการรองรับน้ำเสียที่เกิดขึ้นในอาคารได้อย่างเพียงพอ	- โครงการจัดให้มีระบบบำบัดน้ำเสียชนิดเติมอากาศแบบตะกอนเร่ง ที่สามารถรองรับน้ำเสียของอาคารที่เกิดขึ้นได้อย่างเพียงพอ มีตำแหน่งติดตั้งอยู่บริเวณใต้อาคารของโครงการเรียบร้อยแล้ว	-	รูปที่ 1-4 รูปที่ 2-79

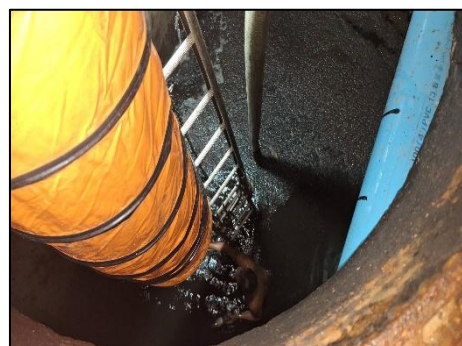
รูปที่ 2-80 การสูบล้างจากบ่อบำบัดน้ำเสีย

5) ประสานรถสูบล้างสิ่งปฏิกูลของสำนักงานเขตบางนาสูบสิ่งปฏิกูลและไขมันไปกำจัดเมื่อเต็ม	- โครงการดำเนินการสูบล้างสิ่งปฏิกูลและไขมันเมื่อวันที่ 28 มิถุนายน พ.ศ. 2568 เป็นที่เรียบร้อยแล้ว	-	ภาคผนวก ข-18 รูปที่ 2-80

12) ประสานงานกับสำนักงานเขตบางนาให้เข้ามาสุบตะกอนจากบ่อเก็บตะกอนของระบบบำบัดน้ำเสียทุก 1 เดือน หรือตามความเหมาะสม	- โครงการดำเนินการสุบตะกอนสิ่งปฏิกูลจากระบบบำบัดน้ำเสียเมื่อวันที่ 28 มิถุนายน พ.ศ. 2568 เป็นที่เรียบร้อยแล้ว	-	ภาคผนวก ข-18 รูปที่ 2-80
