รายงานผลการปฏิบัติตามมาตรการป้องกันและแก้ไขผลกระทบสิ่งแวดล้อม
และมาตรการติดตามตรวจสอบคุณภาพสิ่งแวดล้อม ในระยะดำเนินการ
โครงการโนเบิล รีดี คอนโดมิเนียม

ซอยอารีย์ 1 ถนนพหลโยธิน แขวงสามเสนใน เขตพญาไท กรุงเทพมหานคร

ฉบับที่ 2/2568 ระหว่างเดือนกรกฎาคม-ธันวาคม พ.ศ. 2568

บริษัท โอกลา เทสติ้ง แอนด์ คอนซัลติง เซอร์วิส จำกัด

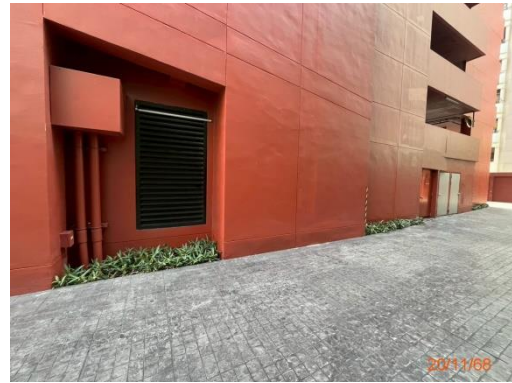
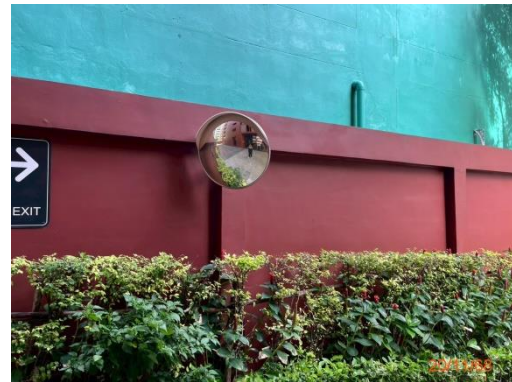
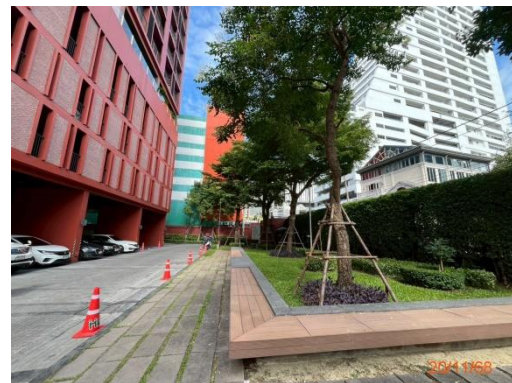
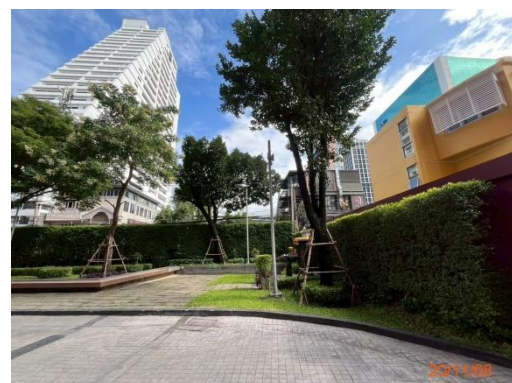
รูปที่ 2-1 พื้นที่สีเขียวบริเวณชั้น 1

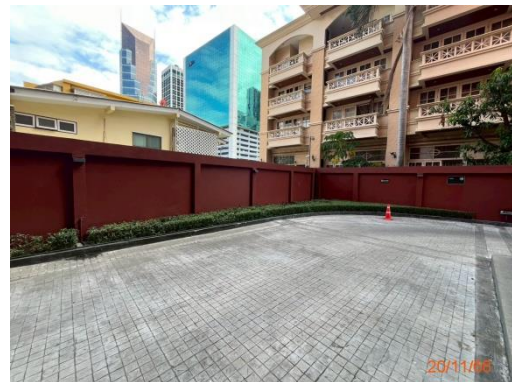
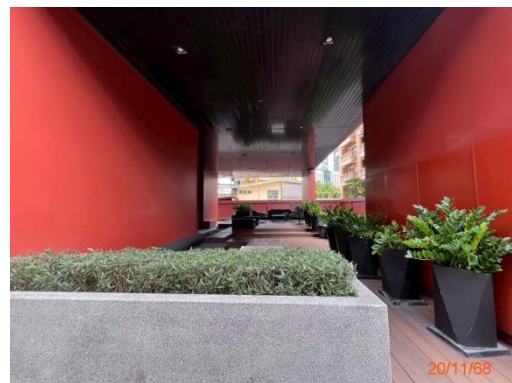
รูปที่ 2-1 (ต่อ) พื้นที่สีเขียวบริเวณชั้น 1

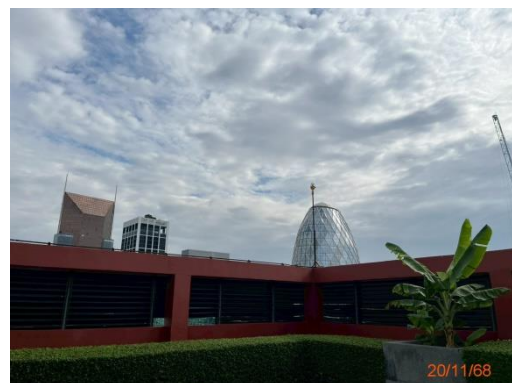
รูปที่ 2-1 (ต่อ) พื้นที่สีเขียวบริเวณชั้นดาดฟ้า

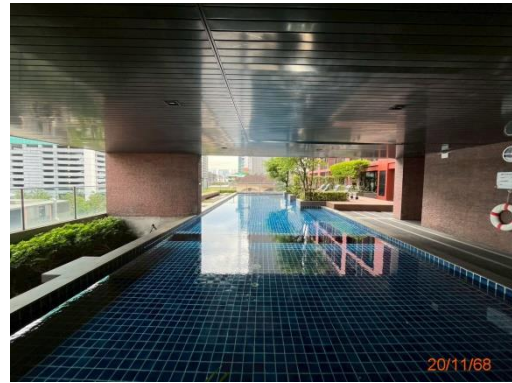
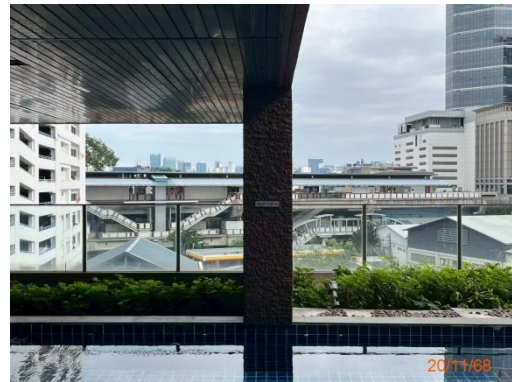
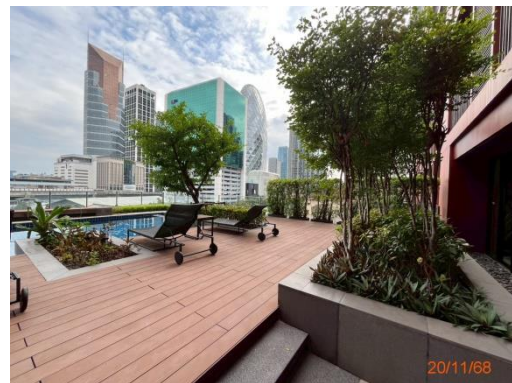
รูปที่ 2-1 (ต่อ) พื้นที่สีเขียวบริเวณสระว่ายน้ำ

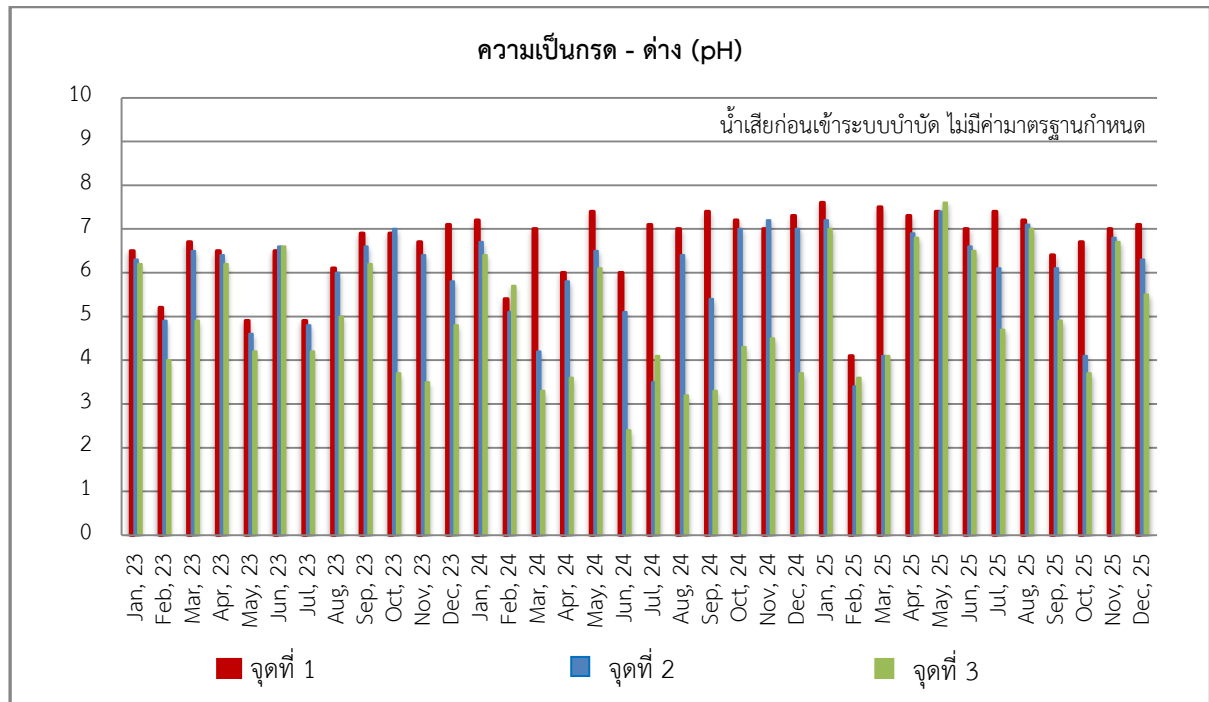
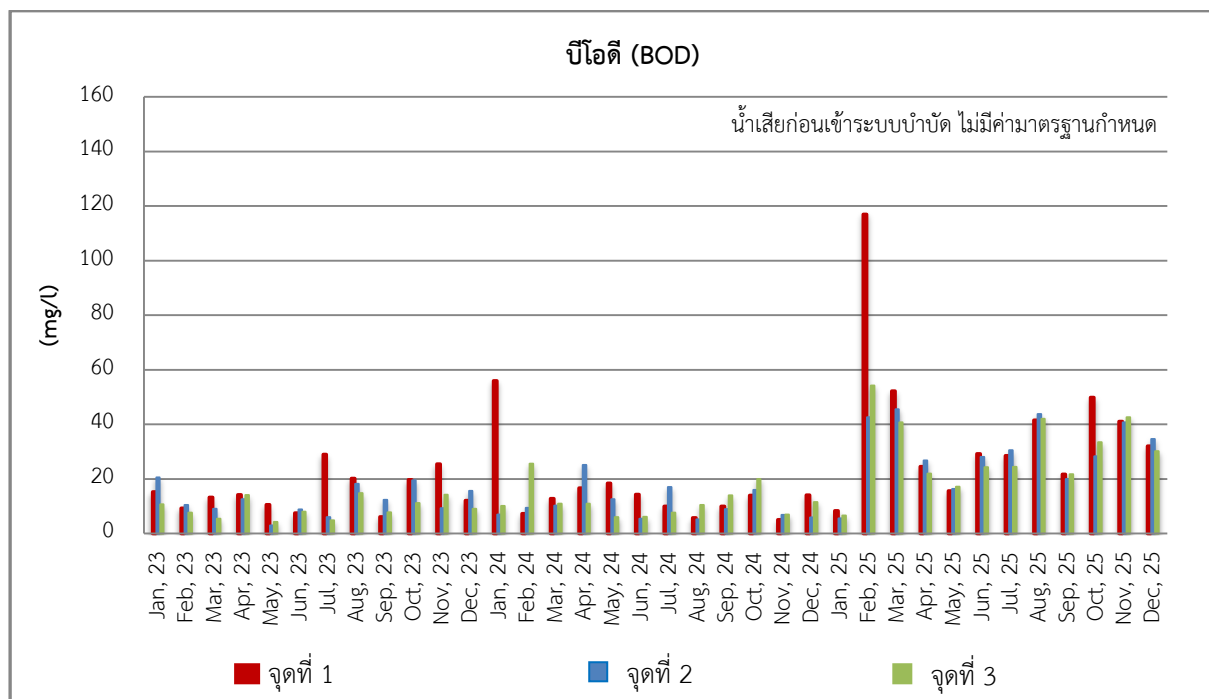
รูปที่ 3-4 เปรียบเทียบผลการตรวจวัดคุณภาพน้ำทิ้ง โครงการ โนเบิล รีตี้ คอนโดมิเนียม (ระยะดำเนินการ)
บริเวณจุดรวบรวมน้ำเสียอาคารชุด ระหว่างปี พ.ศ. 2566 – พ.ศ. 2568

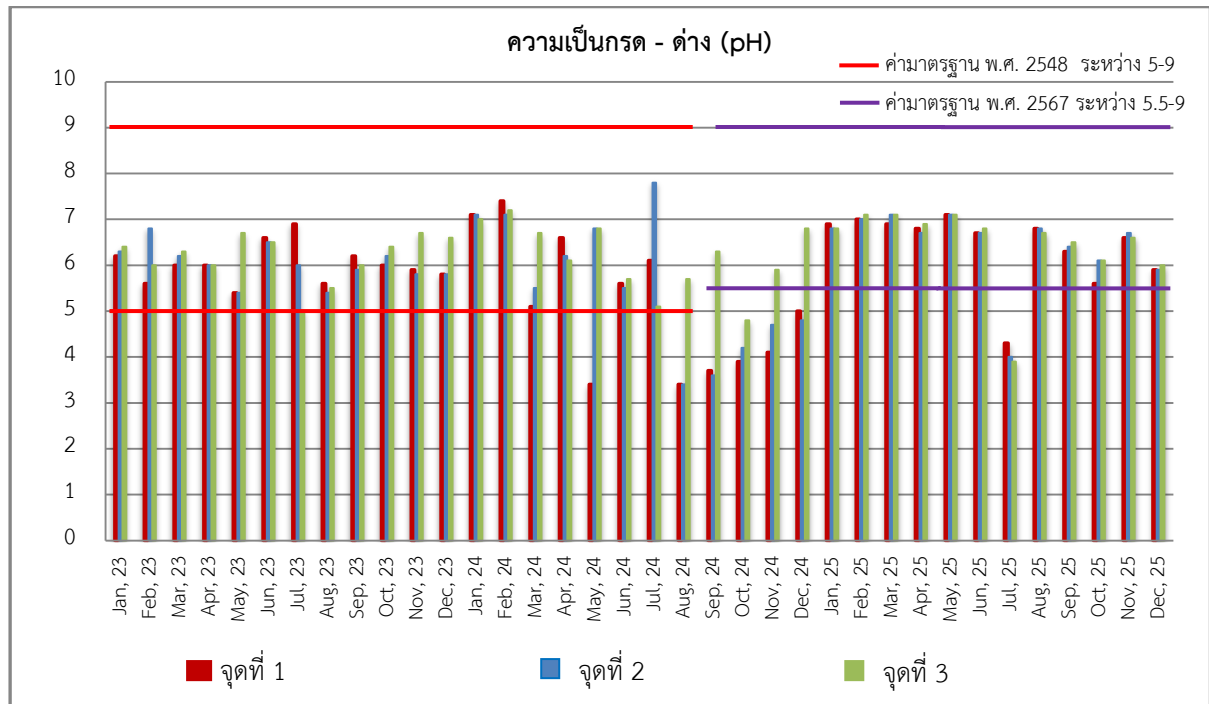
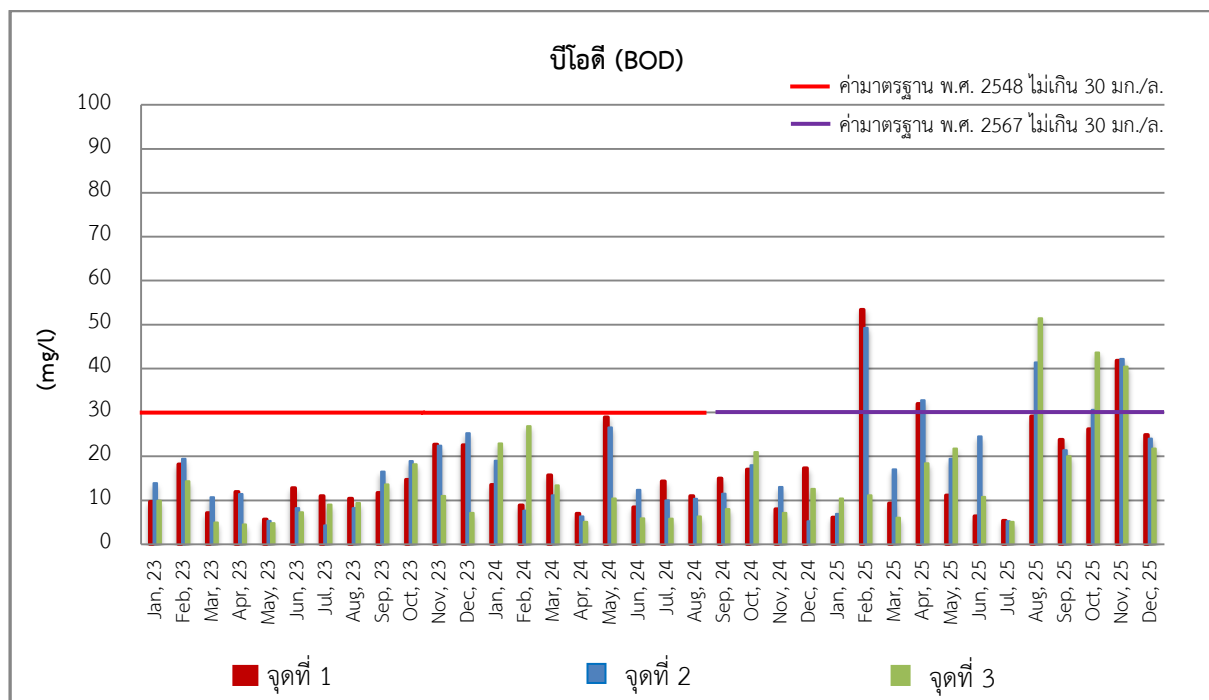
รูปที่ 3-5 เปรียบเทียบผลการตรวจวัดคุณภาพน้ำทิ้ง โครงการ โนเบิล รีตี้ คอนโดมิเนียม (ระยะดำเนินการ)

บริเวณจุดระบายน้ำเสียอาคารชุด ระหว่างปี พ.ศ. 2566 – พ.ศ. 2568

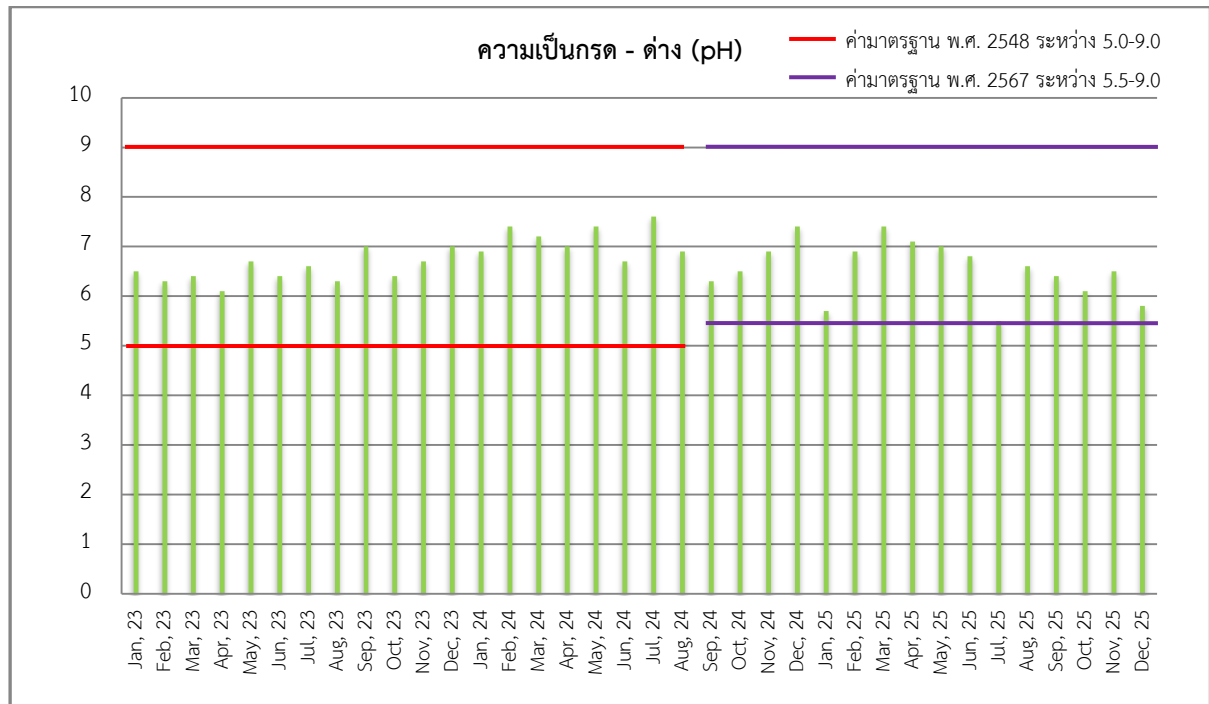
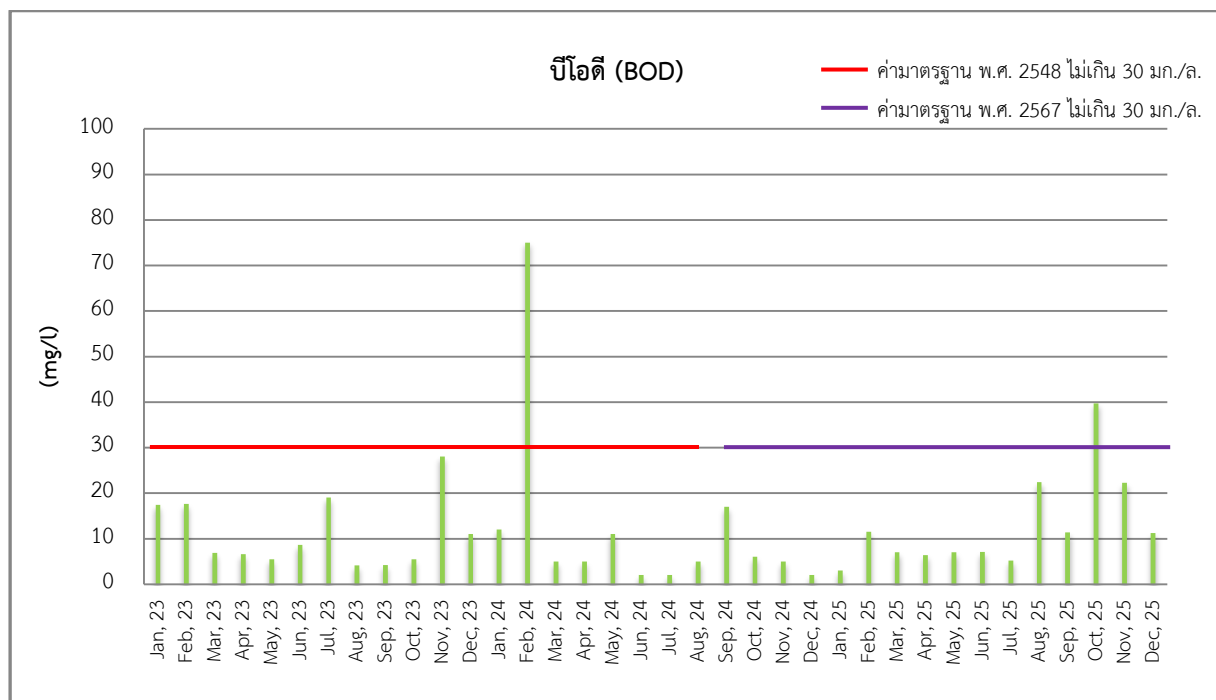
รูปที่ 3-6 เปรียบเทียบผลการตรวจวัดคุณภาพน้ำทิ้ง โครงการ โนเบิล รีตี้ คอนโดมิเนียม (ระยะดำเนินการ)
บริเวณจุดระบายน้ำเสียอาคารชุด ระหว่างปี พ.ศ. 2566 – พ.ศ. 2568
