รายงานผลการปฏิบัติตามมาตรการป้องกันและแก้ไขผลกระทบสิ่งแวดล้อม
และมาตรการติดตามตรวจสอบคุณภาพสิ่งแวดล้อม ในระยะดำเนินการ
โครงการ วินน์ พหลโยธิน 52

เลขที่ 81 ถนนซอยพหลโยธิน 52 แขวงคลองถนน เขตสายไหม กรุงเทพมหานคร
ฉบับที่ 2/2568 ระหว่างเดือนกรกฎาคม-ธันวาคม พ.ศ. 2568

บริษัท โอกลา เทสติ้ง แอนด์ คอนซัลติง เซอร์วิส จำกัด

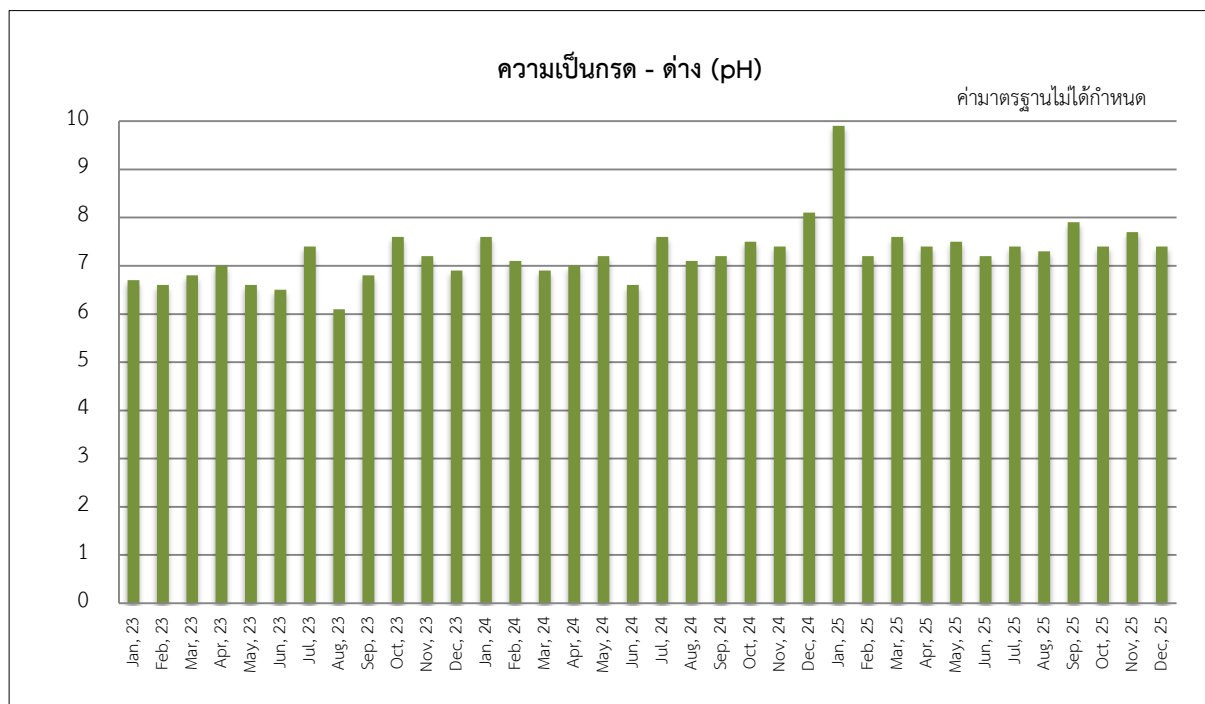
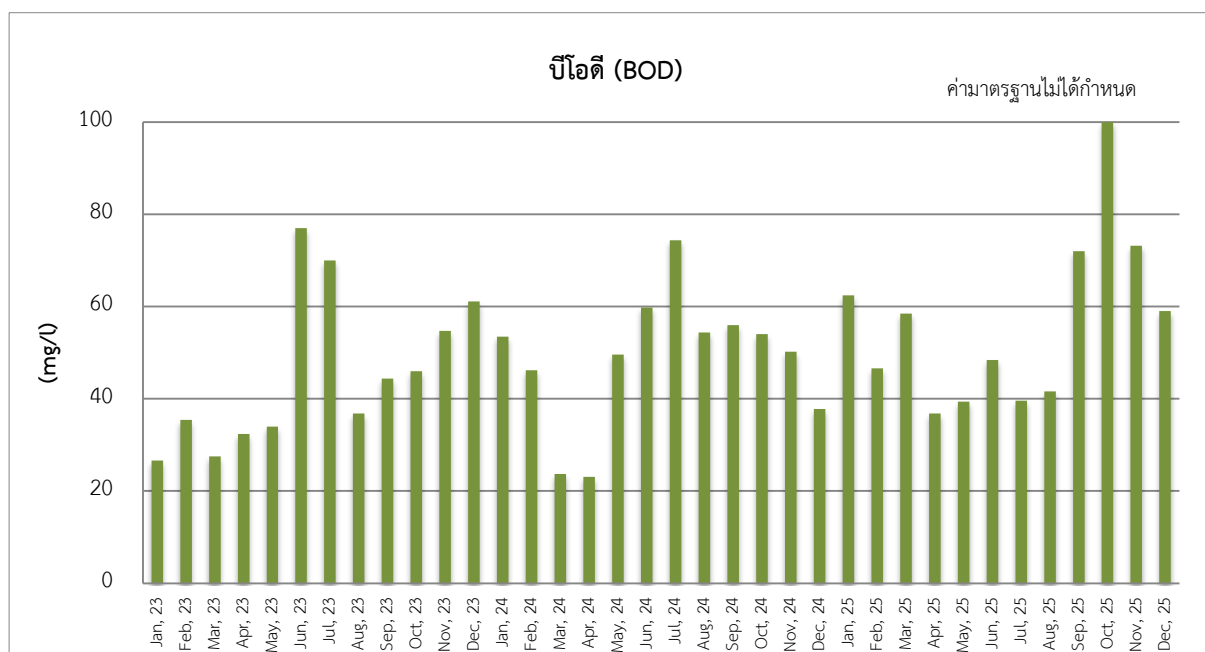
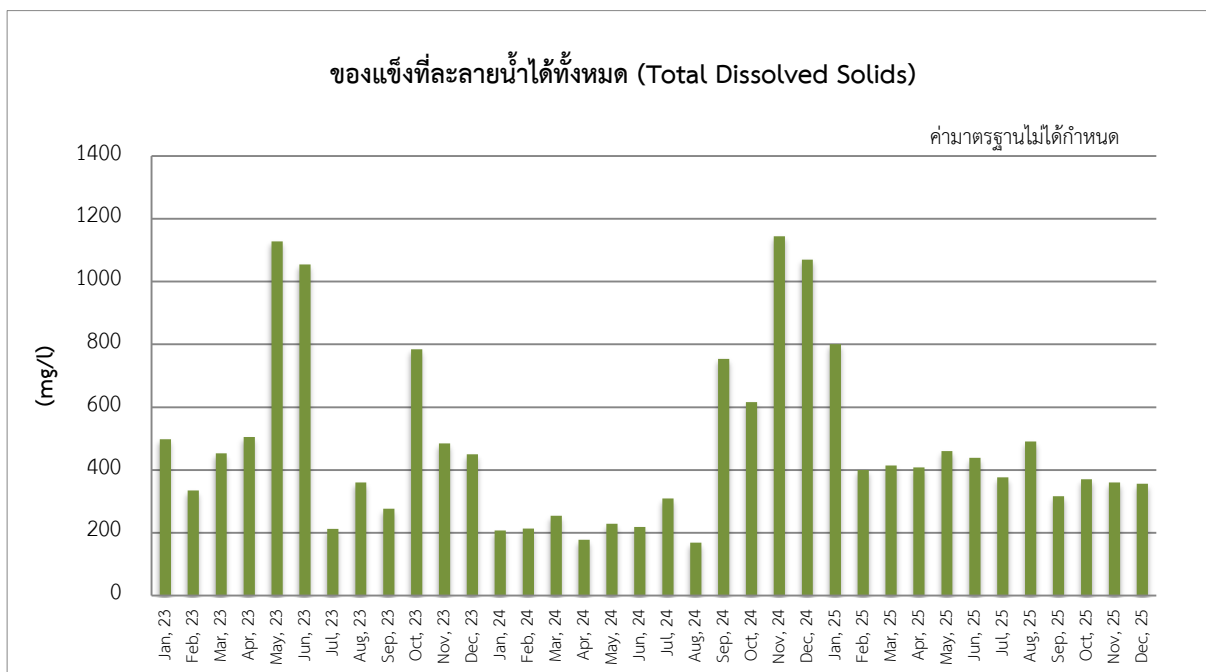
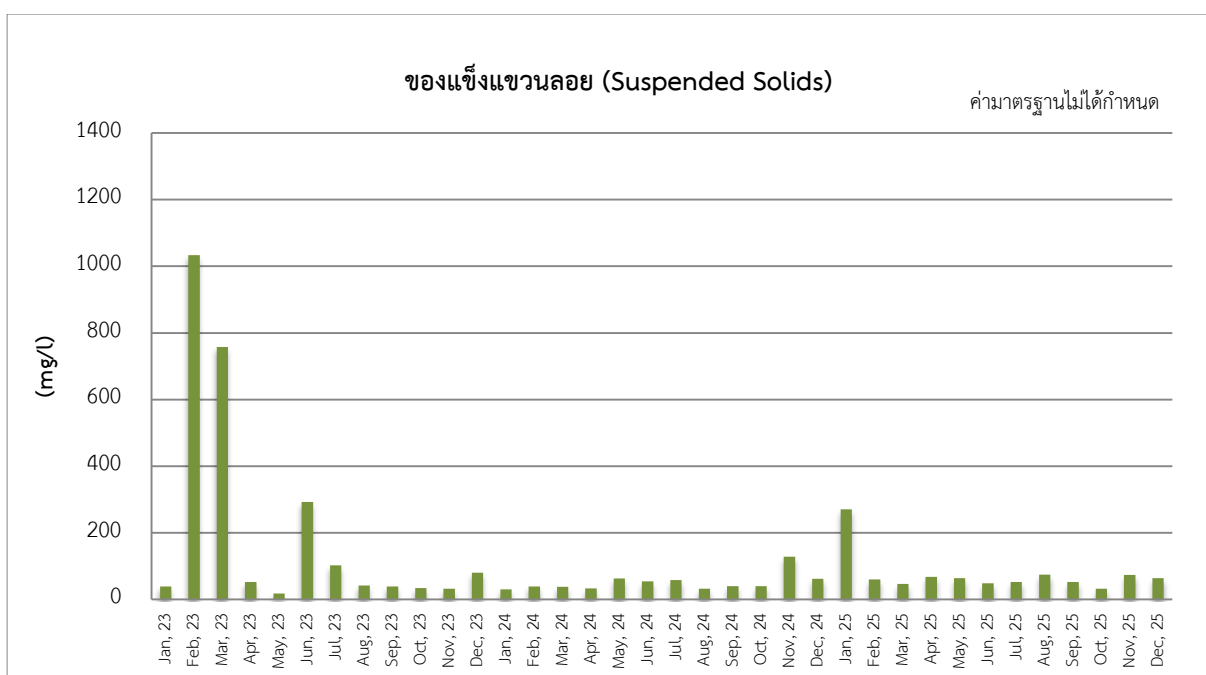
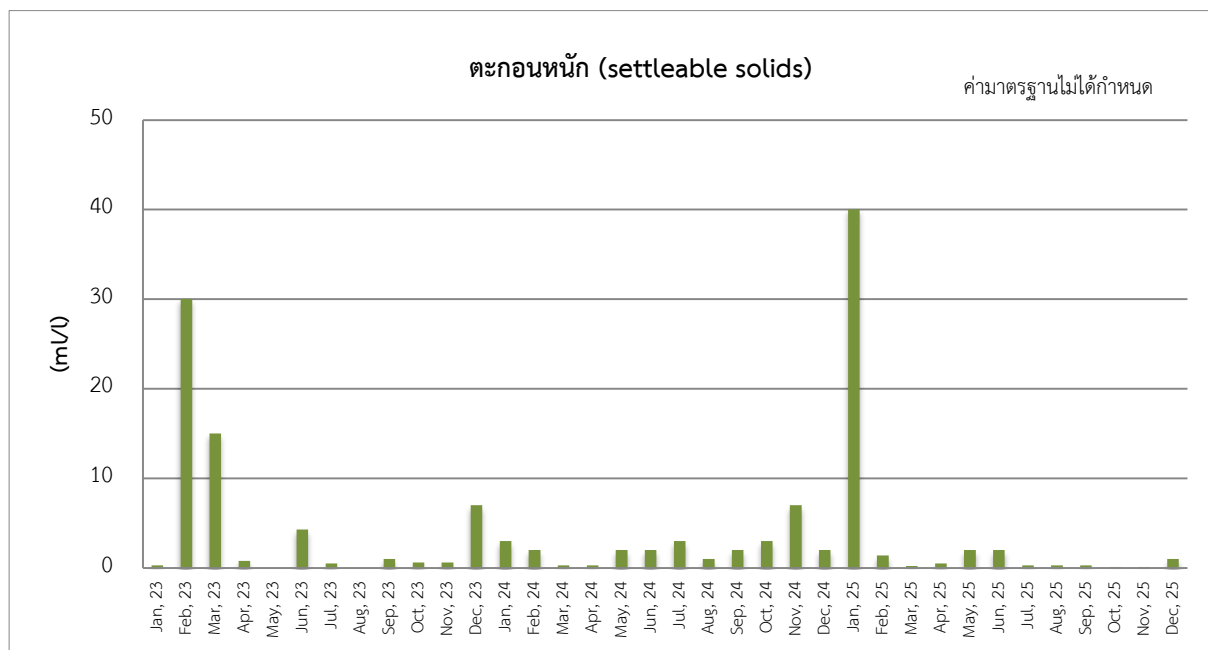
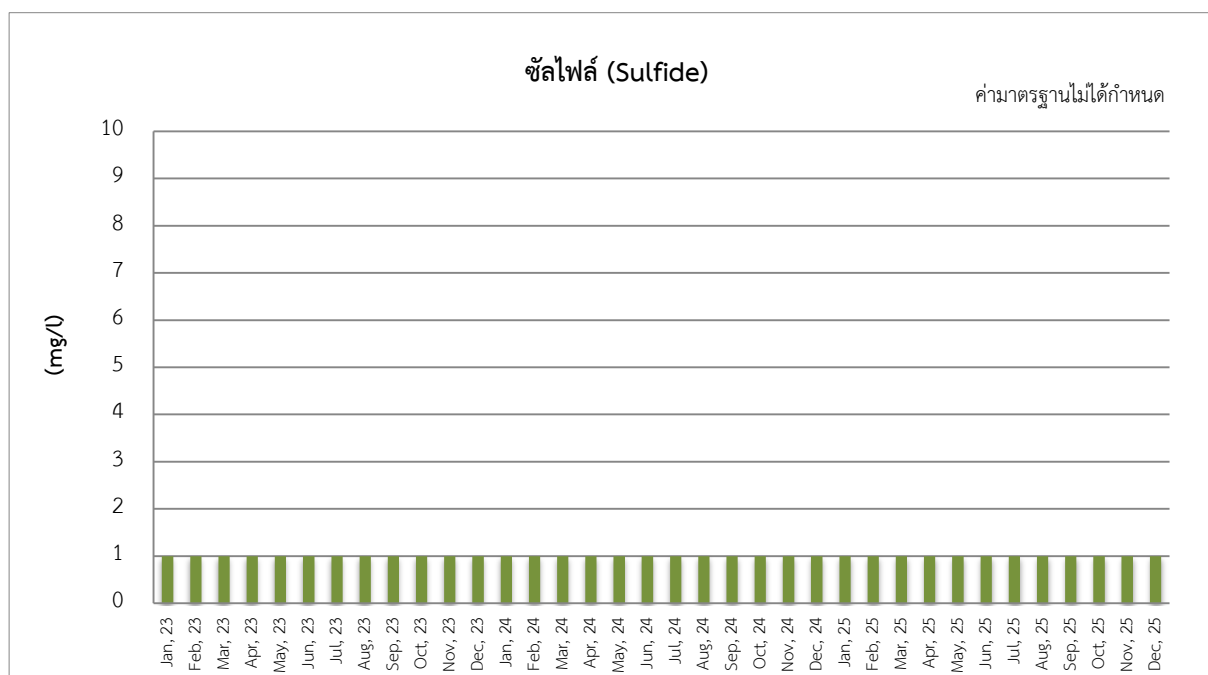
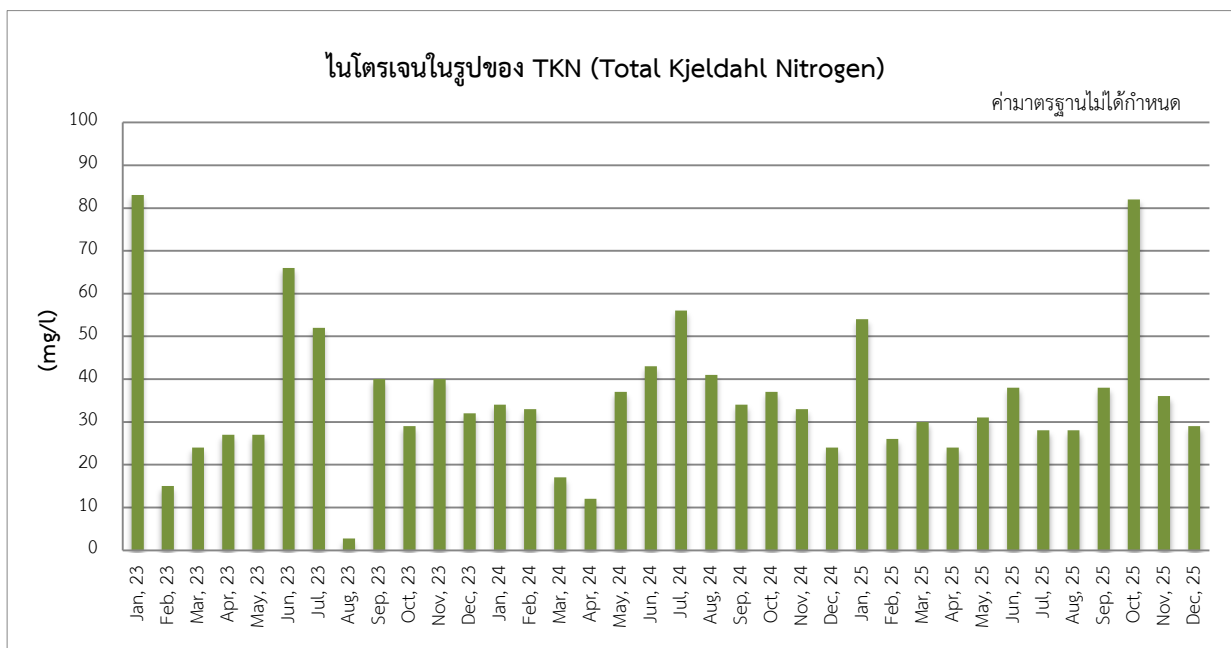
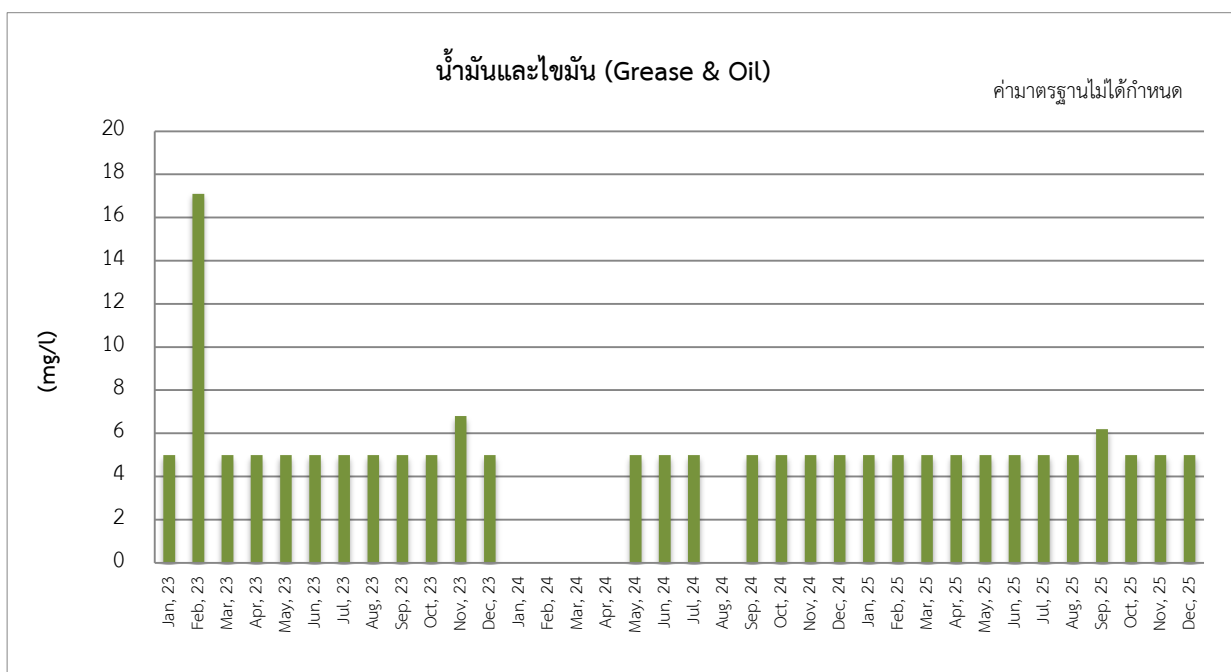
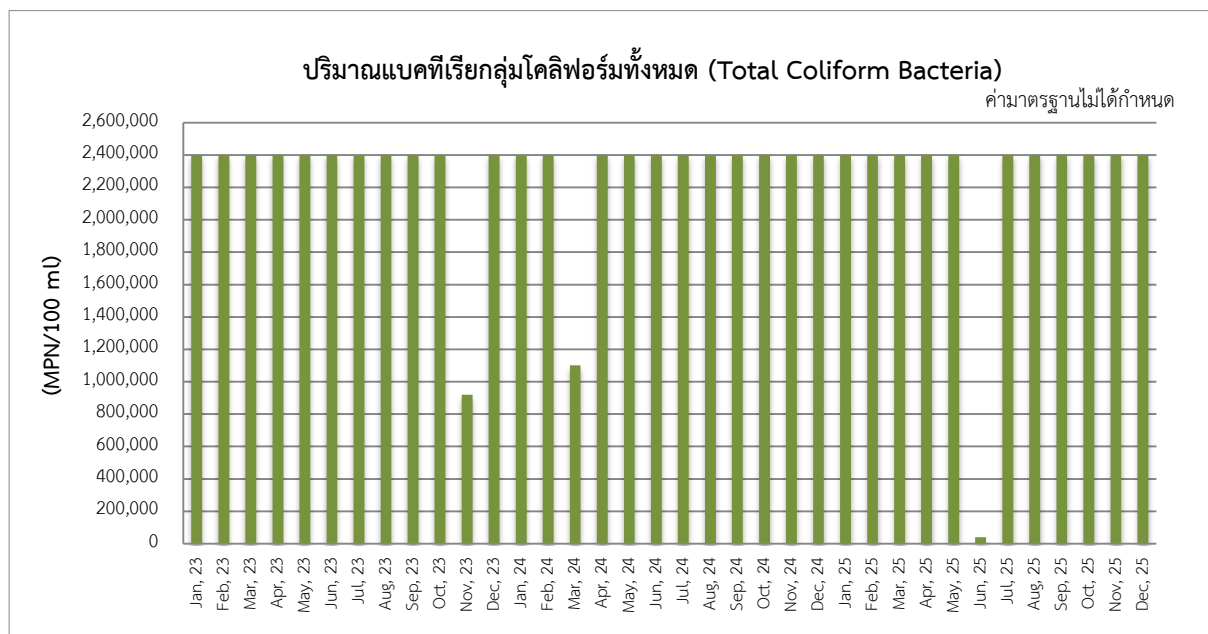
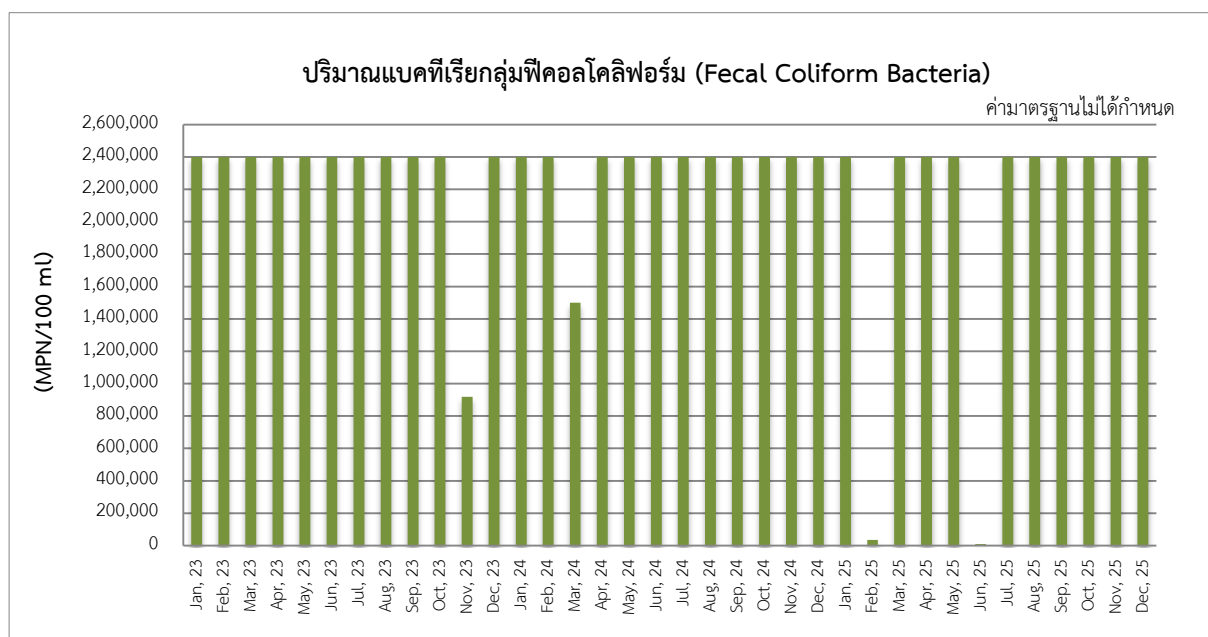
รูปที่ 3.2-2 ผลการติดตามตรวจสอบคุณภาพน้ำทิ้ง ก่อนเข้าระบบบำบัดน้ำเสีย โครงการวินน์ พหลโยธิน 52
ระหว่างปี พ.ศ. 2566 – พ.ศ. 2568

จากผลการตรวจวัดคุณภาพน้ำทิ้งระหว่างเดือนกรกฎาคม-ธันวาคม พ.ศ. 2568 เมื่อนำมาเทียบกับมาตรฐานกำหนด พบว่า ผลการตรวจวัดส่วนใหญ่มีค่าอยู่ในเกณฑ์มาตรฐาน ยกเว้นค่า BOD, SS และ TKN ในบางเดือนมีค่าสูงกว่าเกณฑ์มาตรฐานกำหนด มาตรฐานที่ใช้ตามประกาศกระทรวงทรัพยากรธรรมชาติและสิ่งแวดล้อม เรื่อง กำหนดมาตรฐานควบคุมการระบายน้ำทิ้งจากอาคารบางประเภทและบางขนาด พ.ศ. 2567 สำหรับผลการตรวจวัดแสดงในตารางที่ 3.2-1 ถึงตารางที่ 3.2-6 และรูปที่ 3.2-2 ถึงรูปที่ 3.2-4
