รายงานผลการปฏิบัติตามมาตรการป้องกันและแก้ไขผลกระทบสิ่งแวดล้อม  
และมาตรการติดตามตรวจสอบคุณภาพสิ่งแวดล้อม ในระยะดำเนินการ  
โครงการ อาคารสำนักงานสูง 21 ชั้น บริษัท สิทธิพล 1919 จำกัด  
ตั้งอยู่ที่ถนนพระรามที่ 3 แขวงบางโพงพาง เขตยานนาวา กรุงเทพมหานคร  
ฉบับ 2/2568 ระหว่างเดือนกรกฎาคม-ธันวาคม พ.ศ. 2568

หนังสือรับรองการจัดทำรายงานผลการปฏิบัติตามมาตรการป้องกันและแก้ไขผลกระทบสิ่งแวดล้อม  
และมาตรการติดตามตรวจสอบผลกระทบสิ่งแวดล้อม

โครงการ อาคารสำนักงานสูง 21 ชั้น บริษัท สิทธิผล 1919 จำกัด

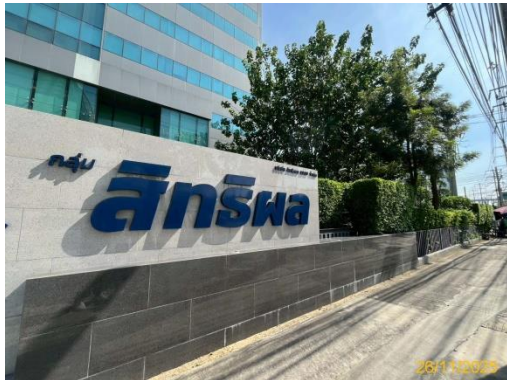
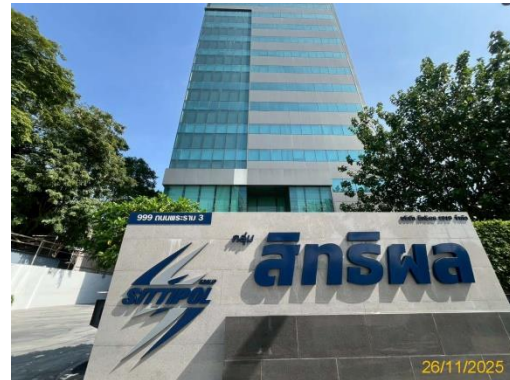
รูปที่ 2-1 ป้ายชื่อโครงการ และภายนอกอาคาร

| เงื่อนไขตามมาตรการ | ผลการปฏิบัติตามมาตรการ | ปัญหา อุปสรรค<br>ที่ไม่สามารถปฏิบัติตาม<br>มาตรการและแนวทางแก้ไข | อ้างอิง |
|---|---|---|---|
| 2. เลือกใช้กระจกภายนอกอาคารเป็นกระจกที่มีค่าความสะท้อนแสงไม่เกินร้อยละ 30 ตามที่กำหนดในกฎกระทรวง ฉบับที่ 48 (พ.ศ.2540) เพื่อลดการสะท้อนของแสงแดด ไม่ให้ส่งผลกระทบต่อพื้นที่ข้างเคียง | - มีการเลือกใช้กระจกภายนอกอาคารเป็นกระจกที่มีค่าความสะท้อนแสงไม่เกินร้อยละ 30 ตามที่กำหนดในกฎกระทรวง ฉบับที่ 48 (พ.ศ. 2540) เพื่อลดการสะท้อนของแสงแดด ไม่ให้ส่งผลกระทบต่อพื้นที่ข้างเคียง | - | รูปที่ 2-1 |

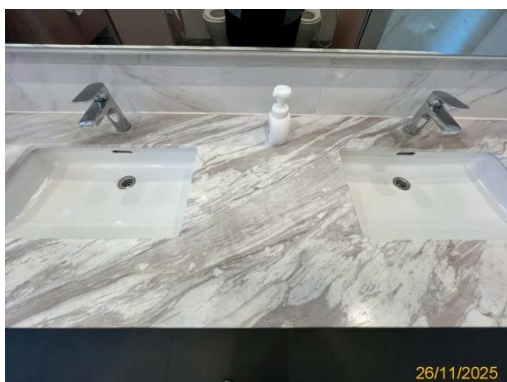
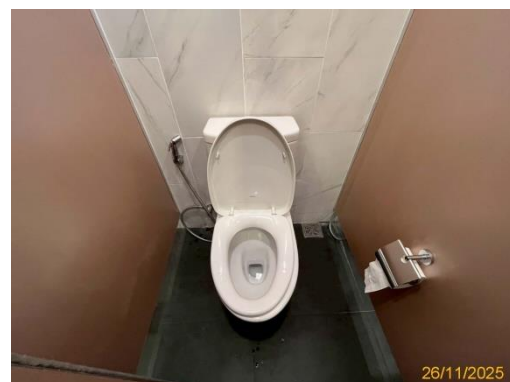
รูปที่ 2-2 ออกแบบเลือกใช้สุขภัณฑ์ที่ประหยัดน้ำ หรืออุปกรณ์ที่มีประสิทธิภาพสูงทั้งก๊อกประหยัดน้ำ  
ชักโครกและหัวฉีดประหยัดน้ำ

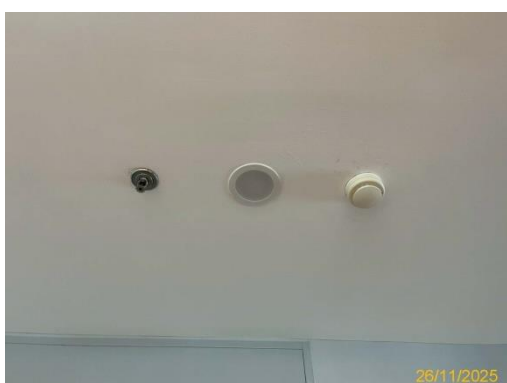
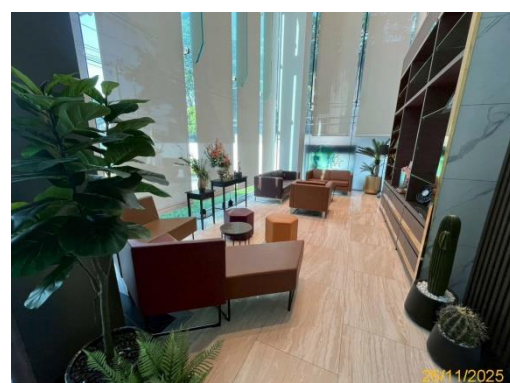
รูปที่ 2-3 สปริงเกอร์น้ำดับเพลิง เครื่องดับจับควัน

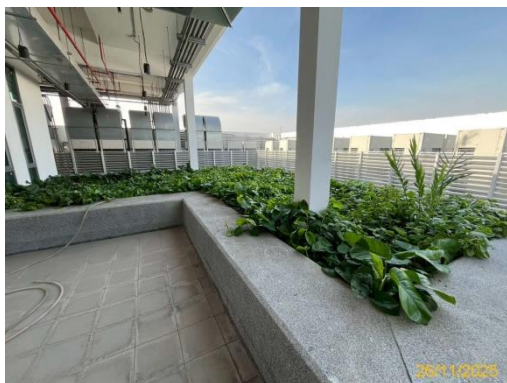
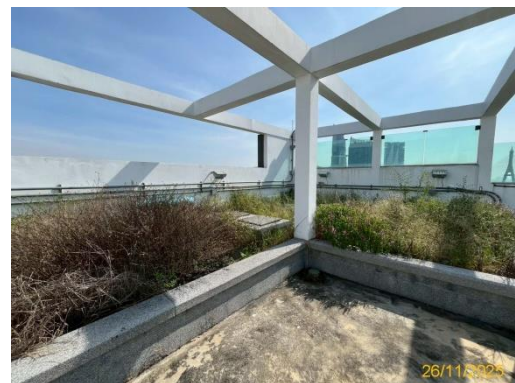
รูปที่ 2-11 พื้นที่สีเขียวของโครงการ

พื้นที่สีเขียวชั้นดาดฟ้า (อยู่ระหว่างปรับปรุง)

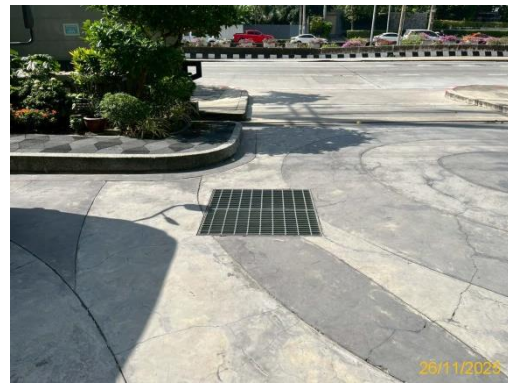
รูปที่ 2-15 บ่อพักน้ำทิ้งติดตั้งตะแกรงดักขยะก่อนปล่อยสู่  
สาธารณะ

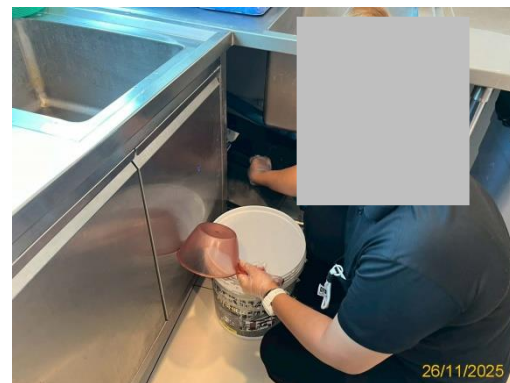
รูปที่ 2-31 ทำความสะอาดถังดักไขมันเป็นประจำ
