บทที่ 2

การปฏิบัติตามมาตรการป้องกันและแก้ไขผลกระทบสิ่งแวดล้อม

2.1 ผลการปฏิบัติตามมาตรการป้องกันและแก้ไขผลกระทบสิ่งแวดล้อมที่เสนอไว้ในรายงาน

โครงการเหมืองแร่แคลไซต์ คำขอประทานบัตรที่ 3/2542 (ประทานบัตรที่ 29177/15681) ของนางชนปรียา ตัดวงษ์ (บริษัท แร่สยาม จำกัด รับช่วงฯ)

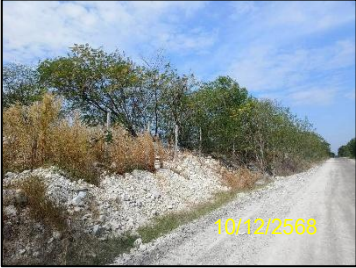
<p>แนวต้นไม้บริเวณโดยรอบขอบบ่อเหมือง</p>
<p>2. พื้นที่ที่เว้นไม่ทำเหมือง</p> <p>- แนวเขตรอบพื้นที่เปิดทำเหมือง 10 เมตร</p> <p>- แนวกันเขตไม่ทำเหมืองจากแนวถนนสายตรีที่อยู่ด้าน เหนือของโครงการ 50 เมตร และจากแนวถนนซอย 1 ที่อยู่ ด้านตะวันออกของโครงการ 21 เมตร</p>	<p>- ปฏิบัติตามมาตรการที่กำหนด</p> <p>1. เว้นระยะ 10 เมตร จากแนวเขตรอบพื้นที่เปิดทำ เหมือง</p> <p>2. เว้นระยะ 50 เมตร จากแนวถนนสายตรีด้านทิศ เหนือของโครงการ</p>	ไม่พบปัญหา

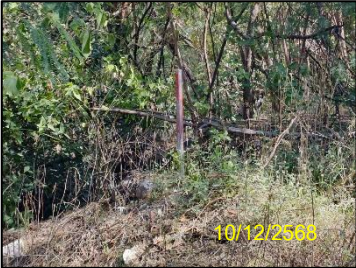
<p>แนวเว้นการทำเหมืองทางด้านทิศเหนือ</p>

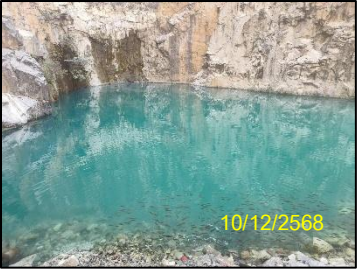
<p>บ่อกักเก็บน้ำบริเวณขุมเหมือง</p>

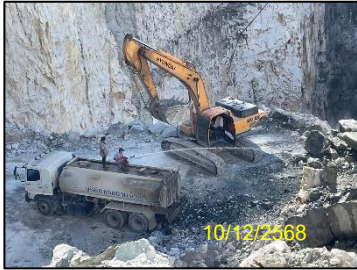
<p>ฉีดพรมน้ำด้านบนของหน้าระเบิด</p>

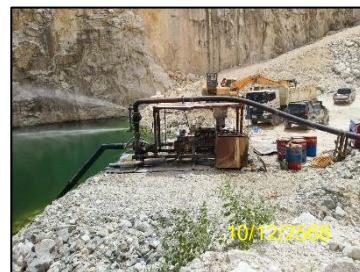
<p>เครื่องสูบน้ำจากบ่อขุมเหมืองเพื่อนำไปฉีดพรมเพื่อลดฝุ่นละออง</p>
	- โครงการจัดให้มีรถบรรทุกน้ำ ฉีดพรมน้ำบริเวณพื้นที่โครงการ และเส้นทางขนส่งแร่ โดยเฉพาะเส้นทางขนส่งแร่ที่เป็นถนนลูกรัง เพื่อลดการฟุ้งกระจายของฝุ่นละออง	ไม่พบปัญหา

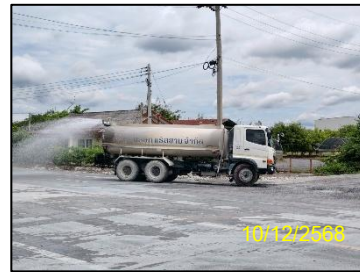
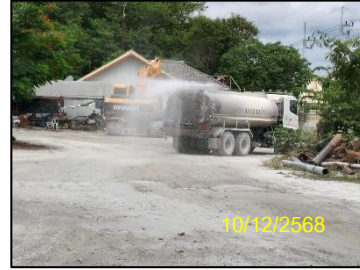
<p>รถบรรทุกน้ำ ฉีดพรมน้ำบริเวณพื้นที่โครงการ</p>

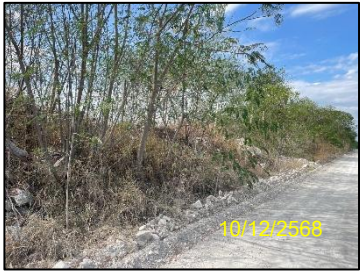
เงื่อนไขตามมาตรการ	ผลการปฏิบัติตามมาตรการ	ปัญหา อุปสรรค และแนวทางแก้ไข	ภาพประกอบมาตรการ
5. ปรับขอบขุมเหมืองเดิมให้ปลอดภัยจากการพังทลายส่วนที่อาจร่วงหล่นได้จากการกัดเซาะของน้ำไหลบ่าหน้าดินหรือได้รับความเสียหายจากการระเบิดเอาแร่ของการขยายหน้าเหมือง	- โครงการทำการปรับขอบขุมเหมืองเดิมโดยการยกคันดินสูงขึ้น พร้อมทั้งมีการปลูกต้นไม้บริเวณคันดินโดยรอบเพื่อเป็นแนวขอบเขตบ่อเหมืองให้เห็นอย่างชัดเจน และมีความปลอดภัยจากการกัดเซาะและพังทลาย	ไม่พบปัญหา

แนวคันดินบริเวณโดยรอบบ่อเหมือง

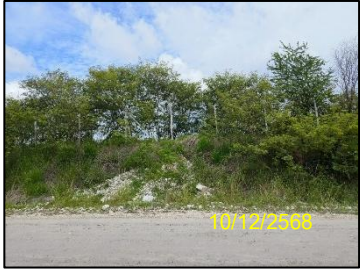
การปลูกต้นไม้บริเวณคันดินโดยรอบ

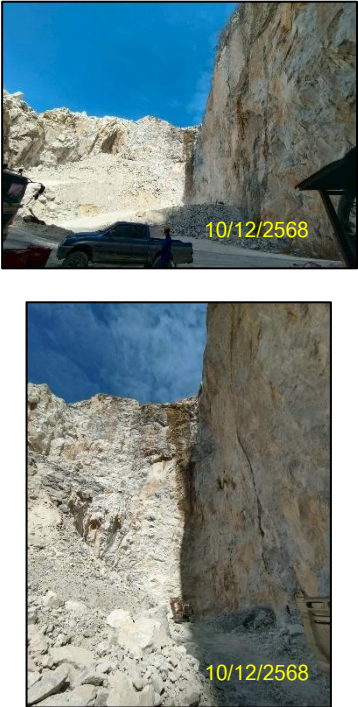
<p>ลักษณะหน้าเหมืองของโครงการ</p>
<p>2. บริเวณใดที่ไม่ใช่ประโยชน์หรือยังเปิดหน้าเหมืองไปไม่ถึงให้คงสภาพแวดล้อมเดิมไว้พร้อมกับปลูกต้นไม้โตเร็วเพิ่มเติมในบริเวณที่ไม่ได้ใช้เพื่อการทำเหมือง</p>	<p>- พื้นที่บริเวณแนวเวนระยะ 50 เมตรทางด้านทิศเหนือยังคงสภาพธรรมชาติเดิม</p>	<p>ไม่พบปัญหา</p>

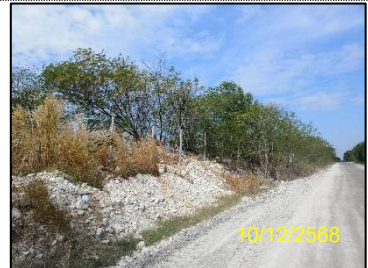
<p>แนวคันดินบริเวณโดยรอบบ่อเหมือง</p>

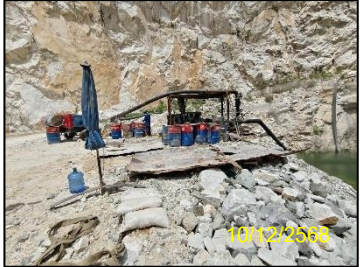
<p>สถานีสูบน้ำขึ้นจากบ่อดักตะกอนเพื่อลดฝุ่นละออง</p>
4. ทำการปรับปรุงหรือซ่อมแซมถนนส่วนที่ใช้ร่วมกับชุมชนให้อยู่ในสภาพดีอยู่เสมอโดยอาจอยู่ในรูปแบบให้การสนับสนุนในด้านวัสดุหรืองบประมาณ โดยประสานกับหน่วยงานที่รับผิดชอบ	- ทางโครงการมีการปรับปรุงเส้นทางขนส่งแร่ให้ใช้งานได้ดีอยู่เสมอ โดยการปรับถมถนนให้อัดแน่น	ไม่พบปัญหา

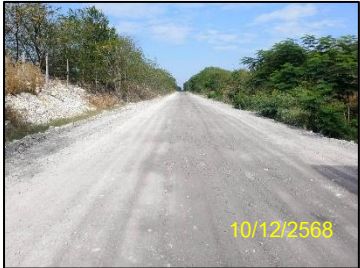
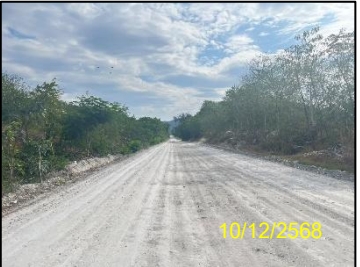
<p>สภาพเส้นทางขนส่งแร่</p>

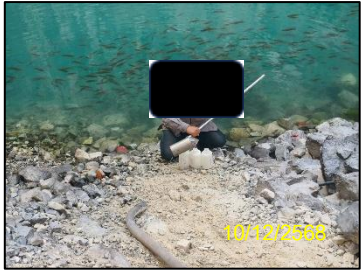
<p>บ่อชุมเหมือง</p>

มาตรการป้องกันและแก้ไขผลกระทบสิ่งแวดล้อม	รายละเอียดผลของการปฏิบัติตามมาตรการฯ	ปัญหา อุปสรรค และแนวทางแก้ไข	ภาพประกอบมาตรการ
<p>2. คุณภาพน้ำ</p> <p>ให้ดำเนินการติดตามตรวจสอบคุณภาพน้ำ จำนวน 5 สถานี ได้แก่ บ่อชุมเหมือง , ห้วยขาดช่วงก่อนไหลผ่านพื้นที่โครงการ, ห้วยขาดช่วงจุดระบายน้ำออกจากโครงการ , ห้วยขาดช่วงหลังผ่านพื้นที่โครงการ และบ่อน้ำต้นที่บ้านด้านทิศใต้ โดยตรวจวัดค่าความเป็นกรด-ด่าง, ปริมาณของแข็งแขวนลอย, ปริมาณของแข็งละลาย, ค่าความขุ่น, ค่าความกระด้าง, ปริมาณเหล็กรวมและปริมาณซัลเฟต ปีละ 2 ครั้ง ในช่วงเดือนมีนาคมและเดือนธันวาคม</p>	<p>- ทางโครงการได้มอบหมายให้บริษัท พัฒนาสิ่งแวดล้อมและทรัพยากร จำกัด (ERD) เป็นผู้ดำเนินการเก็บตัวอย่างและตรวจวิเคราะห์คุณภาพน้ำผิวดิน จำนวน 4 สถานี ได้แก่</p> <ol style="list-style-type: none">1. บ่อชุมเหมือง2. ห้วยขาดช่วงก่อนไหลผ่านพื้นที่โครงการ3. ห้วยขาดช่วงจุดระบายน้ำออกจากโครงการ4. ห้วยขาดช่วงหลังผ่านพื้นที่โครงการ <p>โดยในครั้งนี้ได้ดำเนินการเก็บตัวอย่างในวันที่ 10 ธันวาคม พ.ศ.2568 พบว่า ผลการตรวจวิเคราะห์น้ำผิวดินมีค่าอยู่ในเกณฑ์มาตรฐานที่กำหนด</p>	<p>ไม่พบปัญหา</p>	<div>

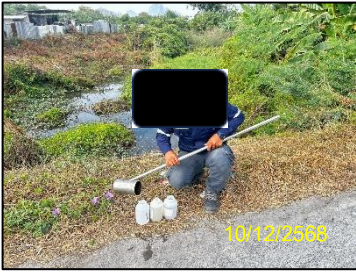
<p>ห้วยขาดช่วงหลังผ่านพื้นที่โครงการ</p> <p>การเก็บตัวอย่างคุณภาพน้ำผิวดิน (ต่อ)</p>
	<p>- ทางโครงการได้มอบหมายให้บริษัท พัฒนา สิ่งแวดล้อมและทรัพยากร จำกัด (ERD) เป็นผู้ดำเนินการเก็บตัวอย่างและตรวจวิเคราะห์คุณภาพน้ำใต้ดิน ซึ่งเป็นแหล่งน้ำใช้ในบ่อบาดาล 1 สถานี ได้แก่ น้ำบ่อน้ำตื้นที่บ้านด้านทิศใต้ โดยในครั้งนี้ได้ดำเนินการเก็บตัวอย่างในวันที่ 10 ธันวาคม พ.ศ.2568 พบว่าผลการตรวจวิเคราะห์คุณภาพน้ำใต้ดินมีค่าอยู่ในเกณฑ์มาตรฐานน้ำบาดาลที่ใช้บริโภคทั้งหมด</p>	ไม่พบปัญหา
