# การปฏิบัติตามมาตรการป้องกันและแก้ไขผลกระทบสิ่งแวดล้อม

จากการตรวจสอบผลการปฏิบัติตามมาตรการป้องกันและแก้ไขผลกระทบสิ่งแวดล้อมและมาตรการ  
ติดตามตรวจสอบผลกระทบสิ่งแวดล้อม โครงการเหมืองแร่หินอุตสาหกรรมชนิดหินปูนเพื่ออุตสาหกรรมก่อสร้าง  
ประทานบัตรเลขที่ 33500/16432 (คำขอประทานบัตรที่ 2/2559) ของ นายลำพูน กองศาสนะ (รับช่วงการทำ  
เหมืองโดย ห้างหุ้นส่วนจำกัด พุ่งนัยศิลาทอง) ตั้งอยู่ที่ หมู่ที่ 2, 4 ตำบลพุ่งนัย อำเภอกวนกาหลง จังหวัดสตูล  
ประกอบด้วยมาตรการป้องกันและแก้ไขผลกระทบสิ่งแวดล้อมต่าง ๆ ดังนี้

โครงการเหมืองแร่หินอุตสาหกรรมชนิดหินปูนเพื่ออุตสาหกรรมก่อสร้าง (คำขอประทานบัตรที่ 2/2559) ประทานบัตรเลขที่ 33500/16432  
 ของ นายลำพูน กองศาสนะ (รับช่วงการทำเหมืองโดย ห้างหุ้นส่วนจำกัด หุ่นยนต์ศิลาทอง) ตั้งอยู่ที่ ตำบลทุ่งนุ้ย อำเภอควนกาหลง จังหวัดสตูล

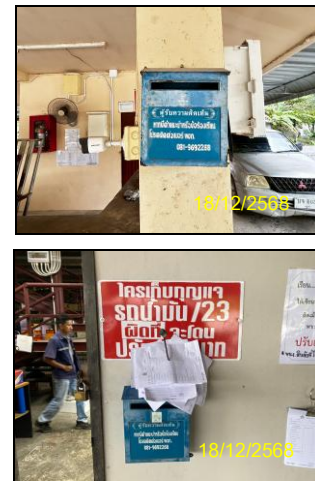
| มาตรการป้องกันและแก้ไขผลกระทบสิ่งแวดล้อม | รายละเอียดของการปฏิบัติ | ปัญหา อุปสรรค และแนวทางแก้ไข | ภาพประกอบมาตรการ |
|---|---|---|---|
| | - ติดตั้งตู้รับเรื่องราวร้องทุกข์ไว้บริเวณสำนักงานพื้นที่โครงการ | ไม่พบปัญหา | <p>ตู้รับความคิดเห็น และเรื่องราวร้องทุกข์</p> |

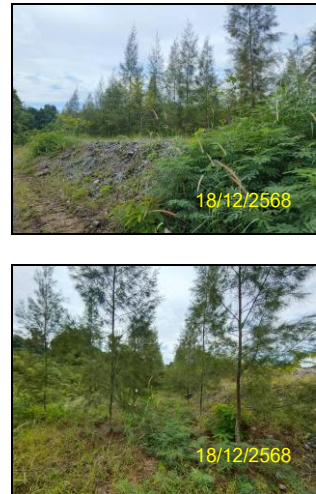
| มาตรการป้องกันและแก้ไขผลกระทบสิ่งแวดล้อม | รายละเอียดของการปฏิบัติ | ปัญหา อุปสรรค และแนวทางแก้ไข | ภาพประกอบมาตรการ |
|---|---|---|---|
| 1.10 พื้นที่ที่ไม่มีกิจกรรมการทำเหมืองและกิจกรรมที่เกี่ยวข้องให้รักษาสภาพภูมิประเทศเดิมไว้และปลูกต้นไม้เพิ่มเติมหากพบต้นไม้ล้มตายลง โดยต้องเป็นกล้าไม้ค้ำปีที่มีอายุมากกว่า 1 ปี พันธุ์ไม้ที่ปลูกใช้ต้นไม้เดิมที่ทำการปลูกมานานแล้วและเติบโตได้ดี (ยกเว้น ต้นยูคาลิปตัส และกระถิน) ได้แก่ สนประดิพัทธ์ ปาล์มพอกซ์เทล มะรุม และต้นไทร และพันธุ์ไม้ท้องถิ่นหรือพันธุ์ไม้โตเร็ว 3 ชั้นเรือนยอด จำแนกตามชั้นเรือนยอด 3 ชั้น เรือนยอด โดยเรือนยอดชั้นสูงสุดได้แก่ทุ้งฟ้า หว้าหิน และตะเคียนหิน และเรือนยอดชั้นรอง ได้แก่ เลือดควาย และจิกเขา และเรือนยอดชั้นล่างได้แก่ ลำไยและพิจราณาพรรณไม้ผลเพิ่มเติม ได้แก่ ต้นตะขบ และมะรุม เป็นต้น ทั้งนี้ทำการฟื้นฟูสภาพพื้นที่ที่ผ่านการทำเหมืองและแต่ละช่วงตามแผนฟื้นฟูที่กำหนดไว้ในเอกสารแนบท้าย | - โครงการจะไม่ทำกิจกรรมในพื้นที่ที่ไม่มีกิจกรรมการทำเหมืองและกิจกรรมที่เกี่ยวข้อง พร้อมทั้งมีการปลูกต้นไม้เพิ่มเติม | ไม่พบปัญหา | <p>ปลูกต้นไม้เพิ่มเติมโดยรอบพื้นที่โครงการ</p> |

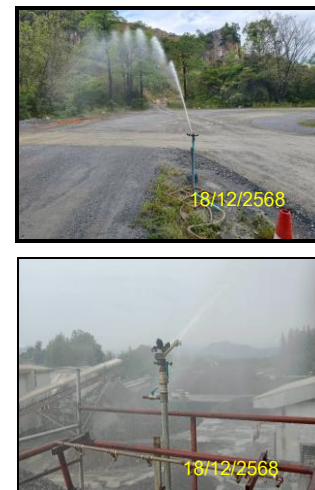
| มาตรการป้องกันและแก้ไขผลกระทบสิ่งแวดล้อม | รายละเอียดของการปฏิบัติ | ปัญหา อุปสรรค และแนวทางแก้ไข | ภาพประกอบมาตรการ |
|---|---|---|---|
| | - โครงการมีเจ้าหน้าที่คอยการดูแลระบบสปริงน้ำในโรงโม่หินให้สามารถใช้งานได้ดีอยู่เสมอ | ไม่พบปัญหา | <p>ระบบสปริงน้ำบริเวณโรงโม่</p> |

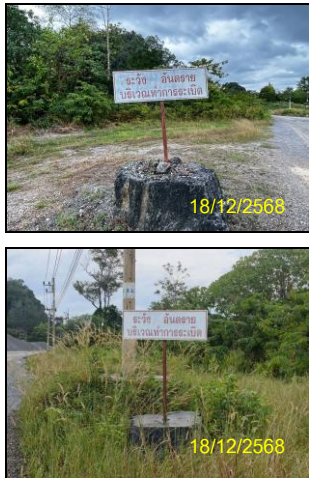
| มาตรการป้องกันและแก้ไขผลกระทบสิ่งแวดล้อม | รายละเอียดของการปฏิบัติ | ปัญหา อุปสรรค และแนวทางแก้ไข | ภาพประกอบมาตรการ |
|---|---|---|---|
| 3.4 ให้ติดป้ายเขตการใช้วัตถุระเบิดพร้อมทั้งระบุเวลาในการระเบิดไว้บริเวณริมถนนทางทิศตะวันออกก่อนถึงพื้นที่โครงการ พร้อมทั้งจัดให้มีเจ้าหน้าที่ปิดกั้นเส้นทาง | - มีการติดป้ายบอกเขตการใช้วัตถุระเบิด พร้อมทั้งจัดให้มีเจ้าหน้าที่ปิดกั้นเส้นทาง | ไม่พบปัญหา | <p>ป้ายบอกเขตการใช้วัตถุระเบิด</p> |

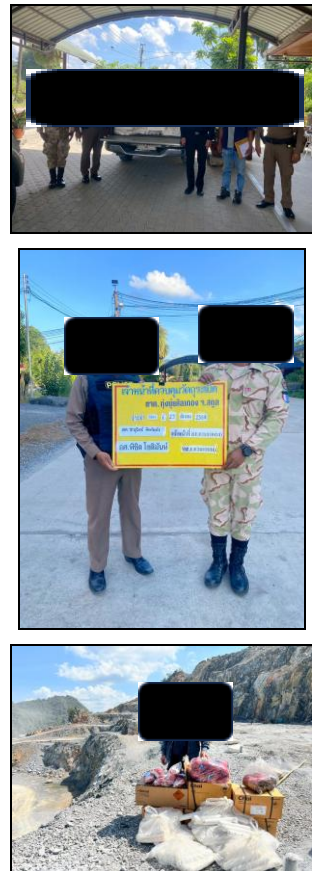
| มาตรการป้องกันและแก้ไขผลกระทบสิ่งแวดล้อม | รายละเอียดของการปฏิบัติ | ปัญหา อุปสรรค และแนวทางแก้ไข | ภาพประกอบมาตรการ |
|---|---|---|---|
| 3.5 ให้ดำเนินการตรวจสอบลักษณะโครงสร้างของแนวแร่หลังจากการระเบิดทุกครั้ง เพื่อนำข้อมูลไปวางแผนเรื่องการระเบิดรวมทั้งตรวจสอบระยะหินปลิวภายหลังการระเบิดทุกครั้ง เพื่อใช้เป็นข้อมูลในการออกแบบการเจาะระเบิด ให้มีความเหมาะสมและปลอดภัย ทั้งนี้ให้จัดทำรายงานการออกแบบการเจาะระเบิดทุกครั้งเพื่อเป็นข้อมูลตรวจสอบ และปรับปรุงให้มีความเหมาะสมสำหรับการออกแบบการเจาะระเบิดครั้งต่อไป และให้มีวิศวกรเป็นผู้ควบคุมการออกแบบการระเบิดให้มีความถูกต้องตามหลักวิชาการ | - โครงการปฏิบัติตามเงื่อนไขกำหนดอย่างเคร่งครัด | ไม่พบปัญหา | <p>เจ้าหน้าที่ควบคุมการเบิดวัตถุระเบิด</p> |

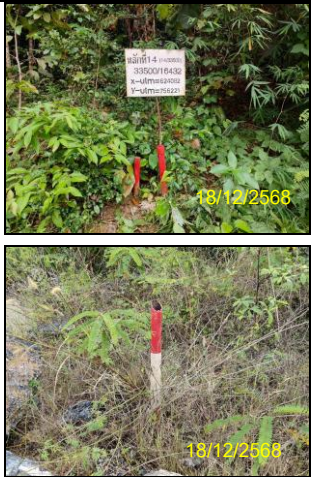
| มาตรการป้องกันและแก้ไขผลกระทบสิ่งแวดล้อม | รายละเอียดของการปฏิบัติ | ปัญหา อุปสรรค และแนวทางแก้ไข | ภาพประกอบมาตรการ |
|---|---|---|---|
| 4.6 เว้นระยะการทำเหมืองจากแนวห้วยน้ำไม่มีชื่อทางด้านทิศตะวันออกในระยะ 50 ม. โดยให้ปลูกหญ้าแฝกตลอดแนวด้านที่ติดกับทางน้ำธรรมชาติ พร้อมทั้งให้ตรวจสอบและดูแลทางน้ำธรรมชาติให้มีสภาพการไหลที่ดี โดยไม่กระทำการที่ทำให้เกิดการขัดขวางการไหลของน้ำ | - มีเว้นระยะการทำเหมืองจากแนวห้วยน้ำไม่มีชื่อทางด้านทิศตะวันออกในระยะ 50 ม. | ไม่พบปัญหา | <p>การปักเสาแสดงแนวเขตโครงการ</p> |

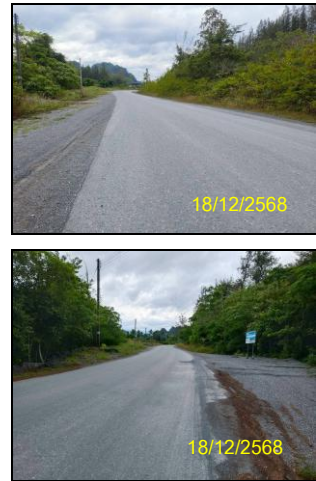
| มาตรการป้องกันและแก้ไขผลกระทบสิ่งแวดล้อม | รายละเอียดของการปฏิบัติ | ปัญหา อุปสรรค และแนวทางแก้ไข | ภาพประกอบมาตรการ |
|---|---|---|---|
| <b>6) การคมนาคม</b><br>6.1 ให้ดูแลรักษาสภาพเส้นทางให้อยู่ในสภาพที่ใช้งานได้ดีอยู่เสมอและในกรณีเกิดการชำรุดเสียหายทางโครงการจะต้องรีบดำเนินการปรับปรุงซ่อมแซมทันที | - มีการปรับปรุงเส้นทางหากมีการชำรุด | ไม่พบปัญหา | <p>สภาพเส้นทางขนส่งแร่</p> |

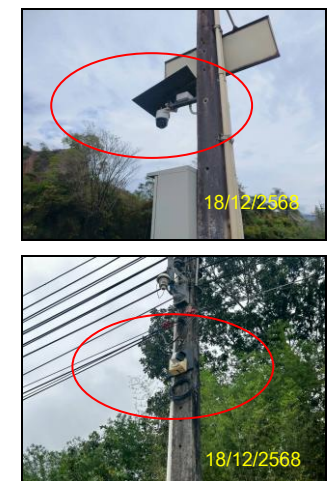
| มาตรการป้องกันและแก้ไขผลกระทบสิ่งแวดล้อม | รายละเอียดของการปฏิบัติ | ปัญหา อุปสรรค และแนวทางแก้ไข | ภาพประกอบมาตรการ |
|---|---|---|---|
| | - โครงการได้จัดระบบป้องกันด้านความปลอดภัย ได้แก่ ติดตั้งกล้องวงจรปิด ทั่วทั้งพื้นที่โครงการ | ไม่พบปัญหา | <p>การติดตั้งกล้องวงจรปิดโดยรอบโครงการ</p> |
