บทที่ 2

ผลการปฏิบัติตามมาตรการป้องกันและแก้ไขผลกระทบสิ่งแวดล้อม

ตารางที่ 2-1 ผลการปฏิบัติตามมาตรการป้องกันและแก้ไขผลกระทบสิ่งแวดล้อม โครงการบริษัท พหลโยธิน 37

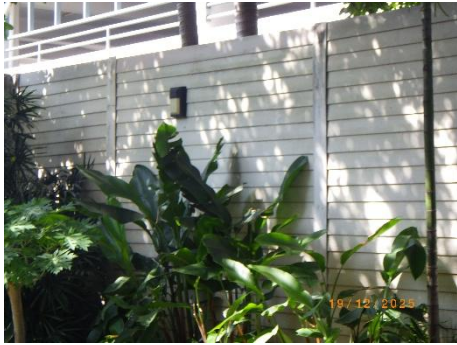
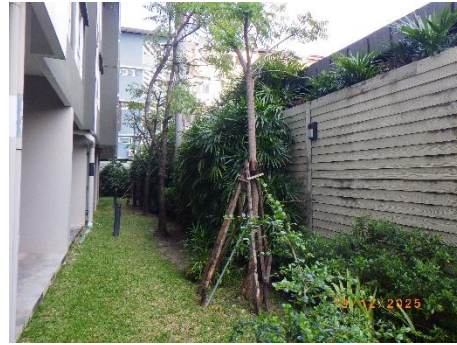
รูปที่ 2-1 รั้วรอบพื้นที่โครงการ

| มาตรการป้องกันและแก้ไขผลกระทบสิ่งแวดล้อม | ผลการปฏิบัติตามมาตรการป้องกันและแก้ไขผลกระทบสิ่งแวดล้อม | ปัญหา อุปสรรค และแนวทางแก้ไข | หลักฐานและเอกสารประกอบ |
|---|---|---|---|
| 1) จัดทำรั้วรอบแนวเขตโครงการสูง 2 เมตร | โครงการจัดทำรั้วรอบแนวเขตโครงการสูง 2 เมตร ตามมาตรการที่กำหนดเรียบร้อยแล้ว | - | รูปที่ 2-1 |

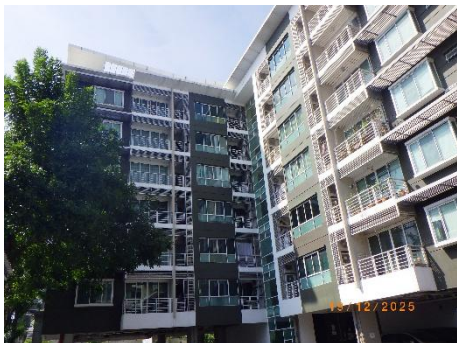
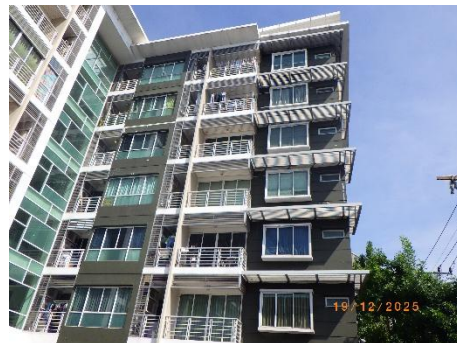
รูปที่ 2-2 โครงสร้างอาคาร

| มาตรการป้องกันและแก้ไขผลกระทบสิ่งแวดล้อม | ผลการปฏิบัติตามมาตรการป้องกันและแก้ไขผลกระทบสิ่งแวดล้อม | ปัญหา อุปสรรค และแนวทางแก้ไข | หลักฐานและเอกสารประกอบ |
|---|---|---|---|
| 1) โครงการมีโครงสร้างรองรับผลกระทบจากการเกิดแผ่นดินไหวตามข้อกำหนดกฎหมาย | โครงการมีโครงสร้างรองรับผลกระทบจากการเกิดแผ่นดินไหวตามข้อกำหนดกฎหมาย โดยการเกิดแผ่นดินไหว เมื่อวันที่ 28 มีนาคม พ.ศ. 2568 โครงการมีความเสียหายต่อโครงสร้างอาคารระดับเล็ก คือ เกิดรอยร้าวเล็กน้อยในผนัง และโครงสร้างหลักไม่ได้รับความเสียหาย | - | - |

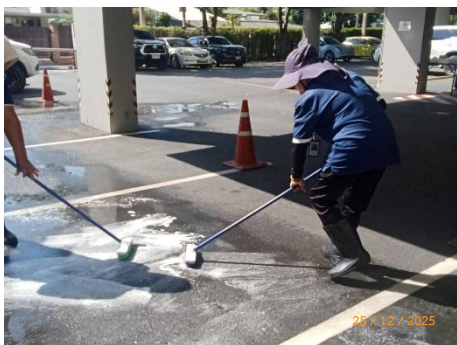
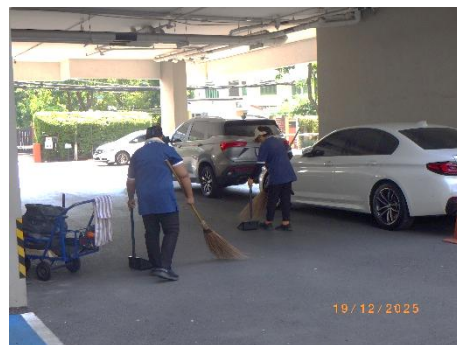
รูปที่ 2-3 เจ้าหน้าที่ดูแลรักษาความสะอาดบริเวณถนนและฉีดล้างทำความสะอาดถนน

| มาตรการป้องกันและแก้ไขผลกระทบสิ่งแวดล้อม | ผลการปฏิบัติตามมาตรการป้องกันและแก้ไขผลกระทบสิ่งแวดล้อม | ปัญหา อุปสรรค และแนวทางแก้ไข | หลักฐานและเอกสารประกอบ |
|---|---|---|---|
| 1) หมั่นดูแลรักษาความสะอาดบริเวณถนน พื้นที่ส่วนกลาง โดยอาจจะฉีดล้างถนนเป็นครั้งคราว | โครงการได้มีการกวาดฝุ่น ฉีดล้าง ทำความสะอาดถนนในพื้นที่ส่วนกลางของโครงการให้สะอาด และเป็นระเบียบเรียบร้อย | - | รูปที่ 2-3 |

| มาตรการป้องกันและแก้ไขผลกระทบสิ่งแวดล้อม | ผลการปฏิบัติตามมาตรการป้องกันและแก้ไขผลกระทบสิ่งแวดล้อม | ปัญหา อุปสรรค และแนวทางแก้ไข | หลักฐานและเอกสารประกอบ |
|--|---|---|---|
| 1) ฉีดล้างทำความสะอาดถนนและทางวิ่งภายในโครงการอย่างสม่ำเสมอ | โครงการจัดให้มีการฉีดล้างทำความสะอาดถนนและทางวิ่งภายใน โครงการอย่างสม่ำเสมอ | - | รูปที่ 2-3 |

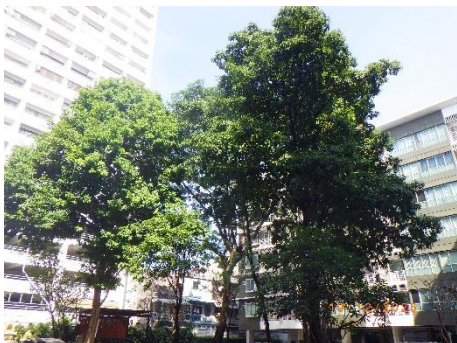
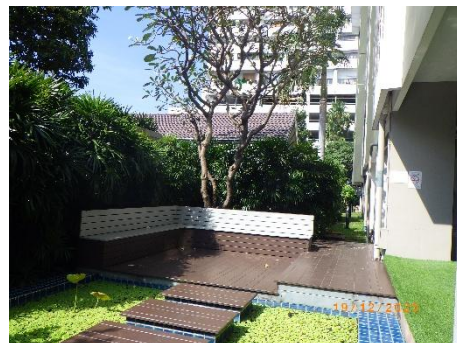
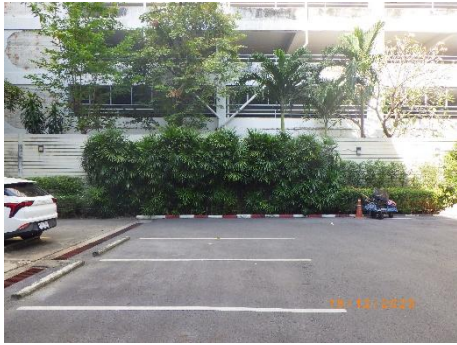
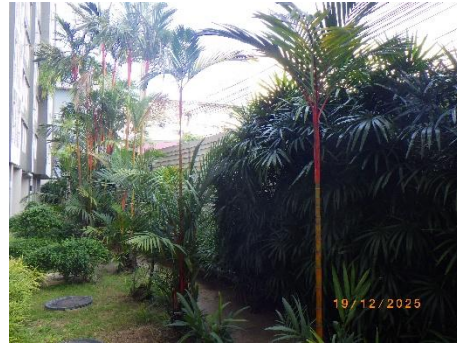
รูปที่ 2-4 พื้นที่สีเขียวภายในโครงการ

| มาตรการป้องกันและแก้ไขผลกระทบสิ่งแวดล้อม | ผลการปฏิบัติตามมาตรการป้องกันและแก้ไขผลกระทบสิ่งแวดล้อม | ปัญหา อุปสรรค และแนวทางแก้ไข | หลักฐานและเอกสารประกอบ |
|--|---|---|---|
| 2) จัดให้มีพื้นที่สีเขียวภายในโครงการ เพื่อช่วยในการลดการฟุ้งกระจายของฝุ่นละออง และช่วยดูดซับมลพิษที่เกิดจากยานพาหนะที่เข้า-ออกโครงการ | โครงการจัดให้มีพื้นที่สีเขียวภายในโครงการเพื่อช่วยในการลดการฟุ้งกระจายของฝุ่นละออง และช่วยดูดซับมลพิษที่เกิดจากยานพาหนะที่เข้า-ออกโครงการ | - | รูปที่ 2-4 |

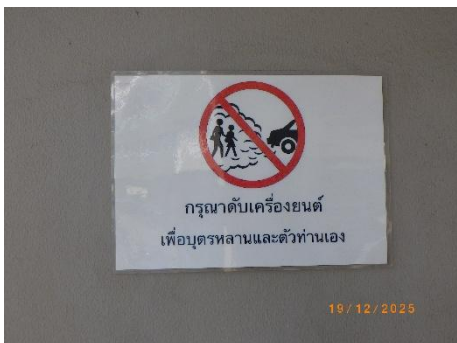
รูปที่ 2-5 ป้ายห้ามติดเครื่องยนต์ทั้งไว้ภายในบริเวณพื้นที่จอดรถ

| มาตรการป้องกันและแก้ไขผลกระทบสิ่งแวดล้อม | ผลการปฏิบัติตามมาตรการป้องกันและแก้ไขผลกระทบสิ่งแวดล้อม | ปัญหา อุปสรรค และแนวทางแก้ไข | หลักฐานและเอกสารประกอบ |
|---|---|---|---|
| 2) ประชาสัมพันธ์ไม่ให้มีการติดเครื่องยนต์ขณะจอดรถภายในพื้นที่โครงการ | โครงการมีการประชาสัมพันธ์ไม่ให้มีการติดเครื่องยนต์ขณะจอดรถในพื้นที่โครงการ โดยการติดป้ายห้ามติดเครื่องยนต์บริเวณลานจอดรถ | | รูปที่ 2-5 |

| มาตรการป้องกันและแก้ไขผลกระทบสิ่งแวดล้อม | ผลการปฏิบัติตามมาตรการป้องกันและแก้ไขผลกระทบสิ่งแวดล้อม | ปัญหา อุปสรรค และแนวทางแก้ไข | หลักฐานและเอกสารประกอบ |
|--|---|---|---|
| 3) ติดตั้งป้ายห้ามติดเครื่องยนต์ทิ้งไว้ บริเวณที่จอดรถภายในโครงการให้เห็นได้อย่างชัดเจนและทั่วถึง | โครงการได้มีการติดตั้งป้ายห้ามติดเครื่องยนต์ทิ้งไว้บริเวณที่จอดรถภายในโครงการให้เห็นได้อย่างชัดเจนและทั่วถึง | - | รูปที่ 2-5 |

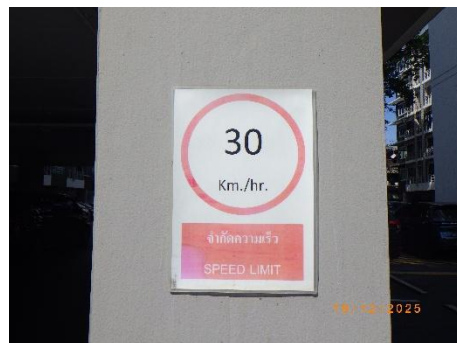
รูปที่ 2-6 ป้ายจำกัดความเร็วของยานพาหนะในโครงการ

| มาตรการป้องกันและแก้ไขผลกระทบสิ่งแวดล้อม | ผลการปฏิบัติตามมาตรการป้องกันและแก้ไขผลกระทบสิ่งแวดล้อม | ปัญหา อุปสรรค และแนวทางแก้ไข | หลักฐานและเอกสารประกอบ |
|---|---|---|---|
| 1) จำกัดความเร็วของยานพาหนะภายในโครงการให้มีความเร็วไม่เกิน 30 กม./ชม. | โครงการจัดทำป้ายจำกัดความเร็ว 30 กม./ชม. บริเวณเสาที่มีรถยนต์ขับผ่านในพื้นที่โครงการ เพื่อให้ผู้ขับขี่รถยนต์เห็นป้ายได้อย่างชัดเจน | - | รูปที่ 2-6 |

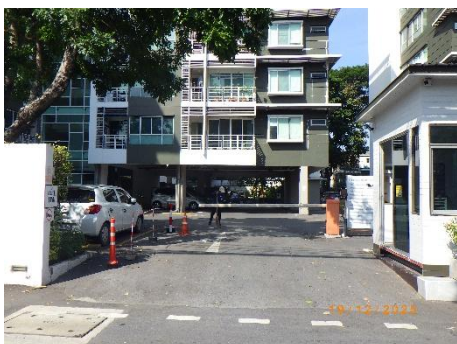
รูปที่ 2-7 สภาพถนนและทางเดินรถ

| มาตรการป้องกันและแก้ไขผลกระทบสิ่งแวดล้อม | ผลการปฏิบัติตามมาตรการป้องกันและแก้ไขผลกระทบสิ่งแวดล้อม | ปัญหา อุปสรรค และแนวทางแก้ไข | หลักฐานและเอกสารประกอบ |
|---|---|---|---|
| 2) ดูแลสภาพถนนและทางเดินรถภายในโครงการให้สะอาดและเรียบร้อยอยู่เสมอ | โครงการมีการดูแลสภาพถนนและทางเดินรถภายในโครงการให้สะอาดและเรียบร้อย ไม่มีสิ่งกีดขวางถนนและทางเดินรถอยู่เสมอ | | รูปที่ 2-3 รูปที่ 2-7 |

| มาตรการป้องกันและแก้ไขผลกระทบสิ่งแวดล้อม | ผลการปฏิบัติตามมาตรการป้องกันและแก้ไขผลกระทบสิ่งแวดล้อม | ปัญหา อุปสรรค และแนวทางแก้ไข | หลักฐานและเอกสารประกอบ |
|--|--|---|---|
| 2) จัดให้มีสัญญาณบริเวณจุดเข้า-ออกพื้นที่โครงการ เพื่อช่วยชะลอความเร็วของรถป้องกันอุบัติเหตุที่อาจเกิดขึ้นได้ | โครงการจัดให้มีทางลาดต่างระดับ และใช้ระบบไม้กั้นรถยนต์บริเวณทางเข้า-ออกพื้นที่โครงการ แทนการติดตั้งสัญญาณ เพื่อช่วยชะลอความเร็วของรถและป้องกันอุบัติเหตุที่อาจเกิดขึ้นได้ | - | รูปที่ 2-7 |

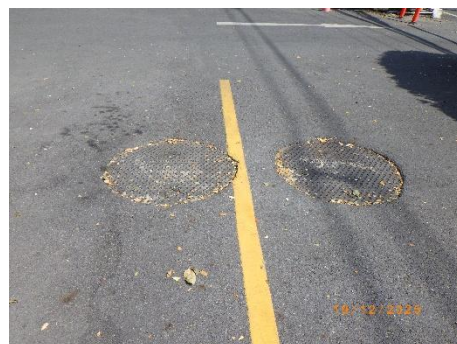
รูปที่ 2-8 บ่อน้ำทิ้งที่ผ่านการบำบัดแล้ว

| มาตรการป้องกันและแก้ไขผลกระทบสิ่งแวดล้อม | ผลการปฏิบัติตามมาตรการป้องกันและแก้ไขผลกระทบสิ่งแวดล้อม | ปัญหา อุปสรรค และแนวทางแก้ไข | หลักฐานและเอกสารประกอบ |
|---|---|---|---|
| 6) นำน้ำทิ้งซึ่งมีปริมาณ 106.13 ลบ.ม./วัน กลับมาใช้ประโยชน์ให้มากที่สุด โดยนำมารดน้ำต้นไม้ภายในโครงการ | โครงการไม่ได้นำน้ำทิ้งกลับมาใช้รดน้ำต้นไม้ภายในโครงการ เนื่องจากระบบน้ำเสียของโครงการเป็นระบบปิด และโครงการได้รวบรวมน้ำทิ้งที่ผ่านการบำบัดแล้ว ปลอยลงท่อระบายน้ำของ กทม. | - | รูปที่ 2-8 |

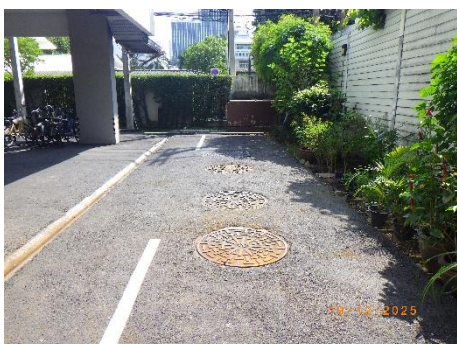
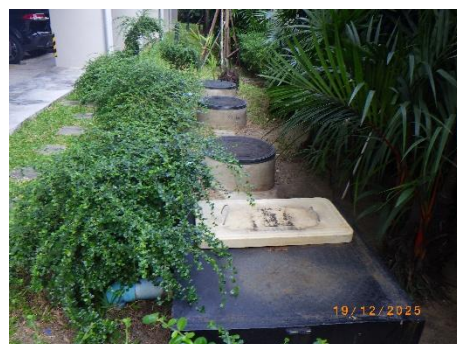
รูปที่ 2-9 ถังบำบัดน้ำเสียสำเร็จรูป

| มาตรการป้องกันและแก้ไขผลกระทบสิ่งแวดล้อม | ผลการปฏิบัติตามมาตรการป้องกันและแก้ไขผลกระทบสิ่งแวดล้อม | ปัญหา อุปสรรค และแนวทางแก้ไข | หลักฐานและเอกสารประกอบ |
|--|--|---|---|
| 1) จัดให้มีถังบำบัดน้ำเสียสำเร็จรูปแบบเกราะ-กรองเติมอากาศของบริษัท แชนเทคเซ็นเตอร์ จำกัด รุ่น SAN 70 AE รุ่น SAN 50 AE และรุ่น SAN 1000 ST-AF ซึ่งเป็นระบบเกราะ-กรองเติมอากาศ โดยจะติดตั้งไว้ใต้ดินบริเวณชั้นล่างใต้ที่จอดรถของอาคารจำนวน 2 ชุด และบริเวณใต้ดิน ด้านข้างอาคารจำนวน 1 ชุด แต่ละชุดถูกออกแบบให้สามารถรองรับน้ำเสียได้รวม 70, 50 และ 1 ลบ.ม./วัน ตามลำดับ คิดค่าความสกปรก (BOD) ของน้ำเสียที่เข้าระบบ เท่ากับ 250 มก./ลิตร รวมประมาณน้ำเสียถังบำบัดน้ำเสียทั้ง 3 ถัง สามารถรับได้ 121 ลบ.ม./วัน ไว้ใต้ดินบริเวณชั้นล่างของอาคาร | โครงการได้จัดให้มีถังบำบัดน้ำเสียสำเร็จรูปแบบเกราะ-กรองเติมอากาศ ของ บริษัท แชนเทคเซ็นเตอร์ จำกัด รุ่น SAN 70 AE รุ่น SAN 50 AE และรุ่น SAN 1000 ST-AF ซึ่งเป็นระบบเกราะ-กรองเติมอากาศ โดยจะติดตั้งไว้ใต้ดินบริเวณชั้นล่างใต้ที่จอดรถของอาคาร จำนวน 2 ชุด และบริเวณใต้ดิน ด้านข้างอาคารจำนวน 1 ชุด เรียบร้อยแล้ว | - | รูปที่ 2-9 |
| 2) ควบคุมคุณภาพน้ำทิ้งหลังผ่านการบำบัดให้คุณภาพอยู่ในมาตรฐานน้ำทิ้งจากอาคารประเภท ข. ตามกฎกระทรวง ฉบับที่ 51 (พ.ศ. 2541) เรื่อง กำหนดมาตรฐานการระบายน้ำทิ้งจากอาคาร ตามกฎหมายควบคุมอาคาร เช่น ค่าบีโอดีไม่เกิน 20 มก./ลิตร ค่าสารแขวนลอย ไม่เกิน 30 มก./ลิตร และไขมันไม่ เกิน 20 มก./ลิตร ซึ่งเป็นไปตามมาตรฐานที่กฎหมายกำหนด ก่อนที่จะ ระบายลงสู่ท่อระบายน้ำทิ้งภายในโครงการแล้วไหลเข้าสู่ท่อพักน้ำทิ้งขนาด 25 ลบ.ม. | โครงการได้ควบคุมคุณภาพน้ำทิ้งหลังผ่านการบำบัดให้คุณภาพอยู่ในมาตรฐาน น้ำทิ้งจากอาคารประเภท ข. ตามประกาศกระทรวงทรัพยากรธรรมชาติและ สิ่งแวดล้อม เรื่อง กำหนดมาตรฐานควบคุมการระบายน้ำทิ้งจากอาคารบาง ประเภทและบางขนาด พ.ศ. 2567 ยกเว้นค่า BOD และ TKN มีค่าเกิน มาตรฐาน โดยโครงการจะดำเนินการแก้ไขปรับปรุงระบบบำบัดน้ำเสียให้มี ประสิทธิภาพมากขึ้น เพื่อรองรับน้ำเสียของโครงการให้มีค่าอยู่ในเกณฑ์ มาตรฐานที่มาตรการกำหนดไว้ในรายงานการประเมินผลกระทบสิ่งแวดล้อม | - | รูปที่ 2-9 บทที่ 3 |

| มาตรการป้องกันและแก้ไขผลกระทบสิ่งแวดล้อม | ผลการปฏิบัติตามมาตรการป้องกันและแก้ไขผลกระทบสิ่งแวดล้อม | ปัญหา อุปสรรค และแนวทางแก้ไข | หลักฐานและเอกสารประกอบ |
|--|--|---|---|
| 3) ควบคุมคุณภาพน้ำทิ้งหลังผ่านการบำบัดให้คุณภาพอยู่ในมาตรฐานน้ำทิ้งจากอาคารประเภท ข. ตาม กฎกระทรวง ฉบับที่ 51 (พ.ศ. 2541) เรื่อง กำหนดมาตรฐานการระบายน้ำทิ้งจากอาคาร ตามกฎหมายควบคุมอาคาร เช่น ค่าบีโอดี ไม่เกิน 20 มก./ลิตร ค่าสารแขวนลอย ไม่เกิน 30 มก./ ลิตร และไขมัน ไม่เกิน 20 มก./ลิตร | โครงการได้ควบคุมคุณภาพน้ำทิ้งหลังผ่านการบำบัดให้คุณภาพอยู่ในมาตรฐานน้ำทิ้งจากอาคารประเภท ข. ตามประกาศกระทรวงทรัพยากรธรรมชาติและสิ่งแวดล้อม เรื่อง กำหนดมาตรฐานควบคุมการระบายน้ำทิ้งจากอาคารบางประเภทและบางขนาด พ.ศ. 2567 ประกาศในราชกิจจานุเบกษา เล่ม 141 ตอนพิเศษ 233 ง วันที่ 27 สิงหาคม พ.ศ. 2567 ยกเว้นค่า BOD และ TKN ที่มีค่าเกินมาตรฐาน | - | รูปที่ 2-9 บทที่ 3 |

| มาตรการป้องกันและแก้ไขผลกระทบสิ่งแวดล้อม | ผลการปฏิบัติตามมาตรการป้องกันและแก้ไขผลกระทบสิ่งแวดล้อม | ปัญหา อุปสรรค และแนวทางแก้ไข | หลักฐานและเอกสารประกอบ |
|---|--|---|---|
| 1) จัดให้มีถังบำบัดน้ำเสียสำเร็จรูปแบบเกราะ-กรองเดิมอากาศของบริษัท แชนเทคเซ็นเตอร์ จำกัด รุ่น SAN 70 AE, รุ่น SAN 50 AE และรุ่น SAN 1000 ST- AF โดยจะติดตั้งไว้ใต้ดินบริเวณชั้นล่างของอาคาร จำนวน 3 ชุด ถังบำบัดน้ำเสียแต่ละชุด ถูกรอกแบบให้รองรับน้ำเสีย 70, 50 และ 1 ลบ.ม./วัน ตามลำดับ โดยปริมาณน้ำเสียที่ไหลเข้าถังบำบัดแต่ละชุดจะมีปริมาณประมาณ 62.05, 43.68 และ 0.4 ลบ.ม./วัน ตามลำดับ คิดค่าความเสียรุ่น SAN 70 AE และ SAN 50 AE ทุก 2 เดือน/ครั้ง สำหรับรุ่น SAN 1000 ST- AF เพื่อประสิทธิภาพการทำงานของระบบฯ | โครงการได้จัดให้มีถังบำบัดน้ำเสียสำเร็จรูปแบบเกราะ-กรองเดิมอากาศ ของ บริษัท แชนเทคเซ็นเตอร์ จำกัด รุ่น SAN 70 AE รุ่น SAN 50 AE และรุ่น SAN 1000 ST-AF ซึ่งเป็นระบบเกราะ-กรองเดิมอากาศ โดยจะติดตั้งไว้ใต้ดิน บริเวณชั้นล่างใต้ที่จอดรถของอาคาร จำนวน 2 ชุด และบริเวณใต้ดินด้านข้างอาคารจำนวน 1 ชุด เรียบร้อยแล้ว | - | รูปที่ 2-9 |

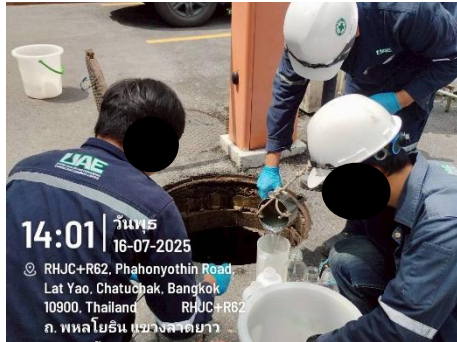
รูปที่ 2-10 เจ้าหน้าที่ดูแลระบบน้ำเสียและเก็บตัวอย่างน้ำ

| มาตรการป้องกันและแก้ไขผลกระทบสิ่งแวดล้อม | ผลการปฏิบัติตามมาตรการป้องกันและแก้ไขผลกระทบสิ่งแวดล้อม | ปัญหา อุปสรรค และแนวทางแก้ไข | หลักฐานและเอกสารประกอบ |
|--|--|---|---|
| 3) จัดให้มีเจ้าหน้าที่เทคนิคดูแลการเดินระบบบำบัดน้ำเสียให้มีประสิทธิภาพอยู่ เสมอ | โครงการได้จัดให้มีเจ้าหน้าที่เทคนิคดูแล ตรวจสอบการเดินระบบบำบัดน้ำ เสียให้มีประสิทธิภาพอยู่เสมอ และมีการเก็บตัวอย่างน้ำเพื่อตรวจวัดคุณภาพ น้ำเสียและน้ำทิ้งเป็นประจำทุกเดือน | - | รูปที่ 2-10 |

| มาตรการป้องกันและแก้ไขผลกระทบสิ่งแวดล้อม | ผลการปฏิบัติตามมาตรการป้องกันและแก้ไขผลกระทบสิ่งแวดล้อม | ปัญหา อุปสรรค และแนวทางแก้ไข | หลักฐานและเอกสารประกอบ |
|---|---|---|---|
| 1) ดูแลรักษาระบบบำบัดน้ำเสียให้สามารถทำงานได้อย่างต่อเนื่อง และมีประสิทธิภาพ | โครงการได้จัดให้มีเจ้าหน้าที่เทคนิคดูแล ตรวจสอบการเดินระบบบำบัดน้ำเสียให้มีประสิทธิภาพอยู่เสมอ และมีการเก็บตัวอย่างน้ำเพื่อตรวจวัดคุณภาพน้ำเสียและน้ำทิ้งเป็นประจำทุกเดือน | - | รูปที่ 2-10 |

| มาตรการป้องกันและแก้ไขผลกระทบสิ่งแวดล้อม | ผลการปฏิบัติตามมาตรการป้องกันและแก้ไขผลกระทบสิ่งแวดล้อม | ปัญหา อุปสรรค และแนวทางแก้ไข | หลักฐานและเอกสารประกอบ |
|--|--|---|---|
| 4) จัดให้มีเจ้าหน้าที่เทคนิคดูแลการเดินระบบบำบัดน้ำเสียให้มีประสิทธิภาพอยู่เสมอ | โครงการได้จัดให้มีเจ้าหน้าที่เทคนิคดูแลการเดินระบบบำบัดน้ำเสียให้มีประสิทธิภาพอยู่เสมอ และมีการเก็บตัวอย่างน้ำเพื่อตรวจวัดคุณภาพน้ำเสียและน้ำทิ้งเป็นประจำทุกเดือน | - | รูปที่ 2-10 |

| มาตรการป้องกันและแก้ไขผลกระทบสิ่งแวดล้อม | ผลการปฏิบัติตามมาตรการป้องกันและแก้ไขผลกระทบสิ่งแวดล้อม | ปัญหา อุปสรรค และแนวทางแก้ไข | หลักฐานและเอกสารประกอบ |
|---|---|---|---|
| 3) จัดให้มีเจ้าหน้าที่ที่มีความรู้ ความชำนาญ ดูแลรักษาและควบคุมระบบบำบัดน้ำเสียให้ทำงานได้อย่างต่อเนื่อง และมีประสิทธิภาพ | โครงการจัดให้มีเจ้าหน้าที่ที่มีความรู้ ความชำนาญ ดูแลรักษา และควบคุมระบบบำบัดน้ำเสียให้ทำงานได้อย่างต่อเนื่องและมีประสิทธิภาพ และมีการเก็บตัวอย่างน้ำเพื่อตรวจวัดคุณภาพน้ำเสียและน้ำทิ้งเป็นประจำทุกเดือน | - | รูปที่ 2-10 |

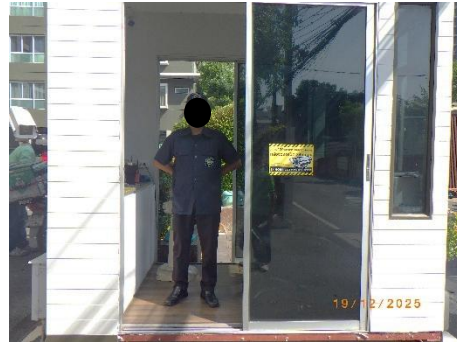
รูปที่ 2-11 เจ้าหน้าที่ควบคุมการจราจร

| มาตรการป้องกันและแก้ไขผลกระทบสิ่งแวดล้อม | ผลการปฏิบัติตามมาตรการป้องกันและแก้ไขผลกระทบสิ่งแวดล้อม | ปัญหา อุปสรรค และแนวทางแก้ไข | หลักฐานและเอกสารประกอบ |
|---|---|---|---|
| 1) ทางเข้า-ออกลานจอดรถ <ul style="list-style-type: none">จัดให้มีเจ้าหน้าที่ควบคุมการจราจรบริเวณลานจอดรถ และบริเวณทางแยก | โครงการมีเจ้าหน้าที่รักษาความปลอดภัยดูแลควบคุมการจราจร บริเวณลานจอดรถ และบริเวณทางแยก | - | รูปที่ 2-11 |

| มาตรการป้องกันและแก้ไขผลกระทบสิ่งแวดล้อม | ผลการปฏิบัติตามมาตรการป้องกันและแก้ไขผลกระทบสิ่งแวดล้อม | ปัญหา อุปสรรค และแนวทางแก้ไข | หลักฐานและเอกสารประกอบ |
|--|--|---|---|
| 4) ประสานงานกับเจ้าหน้าที่ตำรวจจราจรในท้องที่ในการอำนวยความสะดวกของการจราจรช่วงชั่วโมงเร่งด่วน เช้าและเย็น | โครงการไม่ได้ประสานงานกับเจ้าหน้าที่ตำรวจจราจรในท้องที่ในการอำนวยความสะดวกของการจราจรช่วงชั่วโมงเร่งด่วน เช้าและเย็น แต่จัดให้มีเจ้าหน้าที่รักษาความปลอดภัยของโครงการดูแลควบคุมการจราจรช่วงชั่วโมงเร่งด่วน เช้าและเย็น | - | รูปที่ 2-11 |

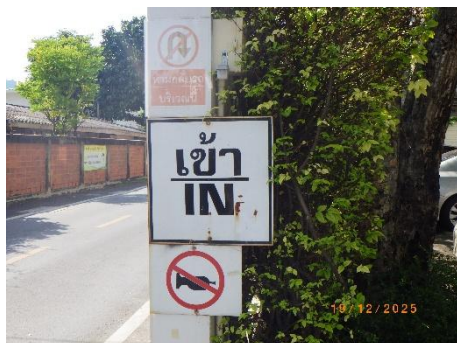
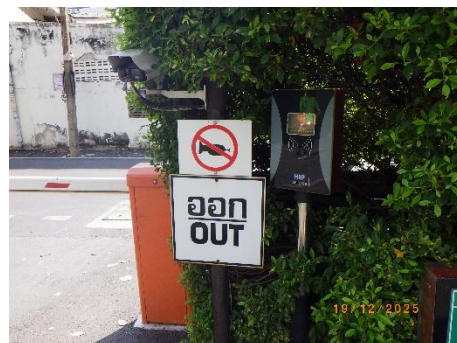
รูปที่ 2-12 ป้ายแสดงทางเข้า-ออก

| มาตรการป้องกันและแก้ไขผลกระทบสิ่งแวดล้อม | ผลการปฏิบัติตามมาตรการป้องกันและแก้ไขผลกระทบสิ่งแวดล้อม | ปัญหา อุปสรรค และแนวทางแก้ไข | หลักฐานและเอกสารประกอบ |
|---|---|---|---|
| 2) การควบคุมการจราจรบริเวณทางเข้า-ออกที่เชื่อมต่อกับถนนสาธารณะ <ul style="list-style-type: none">พิจารณาใช้เครื่องควบคุมสัญญาณไฟเตือนบริเวณทางเข้า-ออกจัดทำป้ายและเครื่องหมายแสดงทางเข้า-ออกจัดให้มีเจ้าหน้าที่ควบคุมการจราจรบริเวณทางเข้า- ออกตลอดเวลา | โครงการจัดให้มีป้ายและเครื่องหมายแสดงทางเข้า-ออก และระบบไม้กั้นรถยนต์ก่อนออกโครงการ โดยมีเจ้าหน้าที่รักษาความปลอดภัยเป็นผู้ควบคุมดูแลการจราจรบริเวณทางเข้า-ออกที่เชื่อมต่อกับถนนสาธารณะตลอดเวลา | - | รูปที่ 2-12 |

| มาตรการป้องกันและแก้ไขผลกระทบสิ่งแวดล้อม | ผลการปฏิบัติตามมาตรการป้องกันและแก้ไขผลกระทบสิ่งแวดล้อม | ปัญหา อุปสรรค และแนวทางแก้ไข | หลักฐานและเอกสารประกอบ |
|--|--|---|---|
| 3) ติดตั้งป้ายชื่อโครงการ ลูกศรแสดงทิศทาง บริเวณทางเข้า-ออกโครงการที่สามารถเห็นได้ชัดเจน และในระยะทางพอสมควรที่จะชะลอรถได้ทันก่อนเข้าสู่โครงการได้อย่างปลอดภัย | โครงการติดตั้งป้ายชื่อโครงการ ลูกศรแสดงทิศทาง บริเวณทางเข้า-ออกโครงการที่สามารถเห็นได้ชัดเจน และในระยะทางพอสมควรที่จะชะลอรถได้ทันก่อน เข้าสู่โครงการได้อย่างปลอดภัย | - | รูปที่ 2-12 รูปที่ 2-13 |

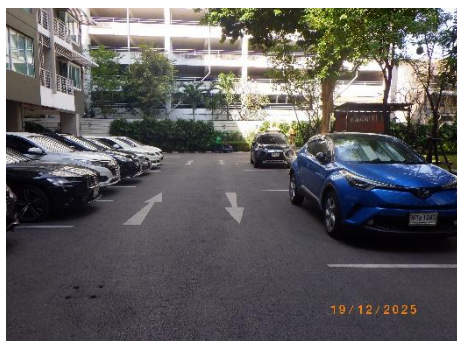
รูปที่ 2-14 เครื่องหมายลูกศรเส้นแบ่งช่องทางการเดินรถ

| มาตรการป้องกันและแก้ไขผลกระทบสิ่งแวดล้อม | ผลการปฏิบัติตามมาตรการป้องกันและแก้ไขผลกระทบสิ่งแวดล้อม | ปัญหา อุปสรรค และแนวทางแก้ไข | หลักฐานและเอกสารประกอบ |
|--|--|---|---|
| 1) การควบคุมการจราจรภายในโครงการ <ul style="list-style-type: none">จัดทำเครื่องหมายบนพื้นทางแสดงทิศทางการจราจร เส้นแบ่งช่องทางการจราจรใช้ Overhead Signal โดยเฉพาะบริเวณทางเข้า-ออกลานจอดรถ | โครงการจัดให้มีการควบคุมการจราจรภายในโครงการ โดยมีเครื่องหมายบนพื้นทางแสดงทิศทางการจราจร เส้นแบ่งช่องทางการจราจร และมีเจ้าหน้าที่รักษาความปลอดภัยควบคุมการจราจรบริเวณทางเข้า-ออกลานจอดรถแทนการใช้ Overhead Signal | - | รูปที่ 2-14 รูปที่ 2-30 |

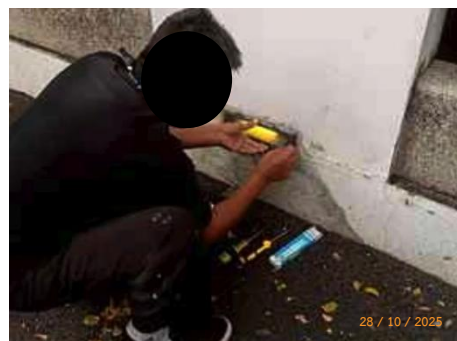
รูปที่ 2-15 เจ้าหน้าที่ติดตั้งไฟบริเวณทางเข้า-ออก
ด้านหน้าโครงการ

| มาตรการป้องกันและแก้ไขผลกระทบสิ่งแวดล้อม | ผลการปฏิบัติตามมาตรการป้องกันและแก้ไขผลกระทบสิ่งแวดล้อม | ปัญหา อุปสรรค และแนวทางแก้ไข | หลักฐานและเอกสารประกอบ |
|--|--|---|---|
| 3) ติดตั้งไฟบริเวณทางเข้าออกด้านหน้าโครงการเพื่อเพิ่มความสว่างและช่วยในการมองเห็นของผู้สัญจรผ่านไปมาในช่วงกลางคืน | โครงการได้ติดตั้งไฟบริเวณทางเข้า-ออกด้านหน้าโครงการ เพื่อเพิ่มความสว่างและช่วยในการมองเห็นของผู้สัญจรผ่านไปมาในช่วงกลางคืน ทั้งทางด้านบนและด้านล่างของทางเข้า-ออก โครงการ | - | รูปที่ 2-15 |

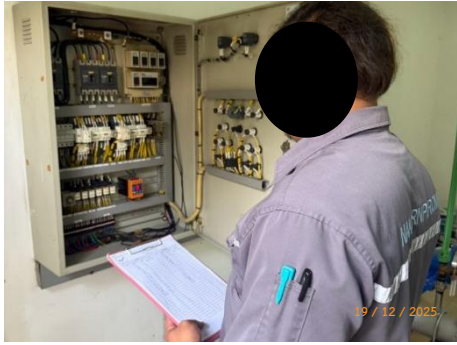
รูปที่ 2-16 เจ้าหน้าที่ดูแลระบบเส้นท่อประปา

| มาตรการป้องกันและแก้ไขผลกระทบสิ่งแวดล้อม | ผลการปฏิบัติตามมาตรการป้องกันและแก้ไขผลกระทบสิ่งแวดล้อม | ปัญหา อุปสรรค และแนวทางแก้ไข | หลักฐานและเอกสารประกอบ |
|--|--|---|---|
| 1) จัดให้มีเจ้าหน้าที่คอยดูแลรักษาระบบเส้นท่อประปาให้อยู่ในสภาพดีอยู่เสมอ หากพบว่าชำรุดเสียหายให้ทำการซ่อมแซมทันที | โครงการจัดให้มีเจ้าหน้าที่คอยดูแลรักษาระบบเส้นท่อประปาให้อยู่ในสภาพดีอยู่เสมอ และหากพบว่าชำรุดเสียหายจะทำการซ่อมแซมทันที | - | รูปที่ 2-16 |

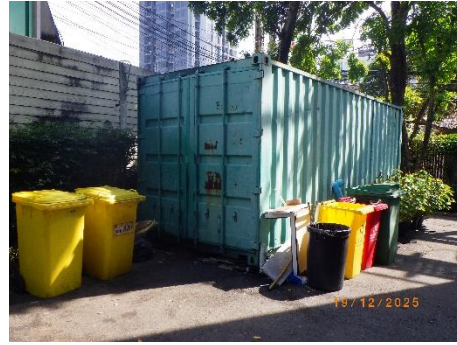
รูปที่ 2-17 ห้องพักมูลฝอย

| มาตรการป้องกันและแก้ไขผลกระทบสิ่งแวดล้อม | ผลการปฏิบัติตามมาตรการป้องกันและแก้ไขผลกระทบสิ่งแวดล้อม | ปัญหา อุปสรรค และแนวทางแก้ไข | หลักฐานและเอกสารประกอบ |
|--|---|---|---|
| 4) รวบรวมขยะมูลฝอยที่เกิดขึ้นใส่ไว้ในถุงพลาสติกสีดำ (ถุงดำ) มัดปิดปากถุง ก่อนนำไปรวบรวมไว้ในอาคารพักขยะมูลฝอยรวมของโครงการ ซึ่งภายในอาคารพักขยะแบ่งเป็น ส่วนพักขยะแห้ง ขนาดกว้าง 1.5 ม. ยาว 1.95 ม. สูง 2 ม. คิดเป็นความจุ 5.85 ลบ.ม. และห้องพักขยะเปียก กว้าง 1.5 ม. ยาว 1.05 ม. สูง 2 ม. คิดเป็นความจุ 3.15 ลบ.ม. โดยภายในจัดวางถังขยะขนาด 200 ลิตร จำนวน 3 สามารถรองรับขยะเปียกได้ 1.49 วัน รวมความจุห้องพักขยะรวม 9 ลบ.ม. สามารถรองรับขยะทั้งหมดได้นาน 4.46 วัน ทั้งนี้ โครงการจะประสานงานกับสำนักงานเขตจตุจักร ให้เป็นผู้เข้ามารับขยะมูลฝอยของโครงการไปกำจัดเป็นประจำทุกวัน | โครงการได้รวบรวมขยะมูลฝอยที่เกิดขึ้นใส่ไว้ในถุงพลาสติกสีดำ (ถุงดำ) มัดปิดปากถุง ก่อนนำไปรวบรวมไว้ในอาคารพักขยะมูลฝอยรวมของโครงการ ทั้งนี้ โครงการมีการประสานงานกับสำนักงานเขตจตุจักรให้เป็นผู้เข้ามารับขยะมูลฝอยของโครงการไปกำจัดเป็นประจำทุกวันอังคาร วันพฤหัสบดี และวันอาทิตย์ | - | รูปที่ 2-17 รูปที่ 2-18 |

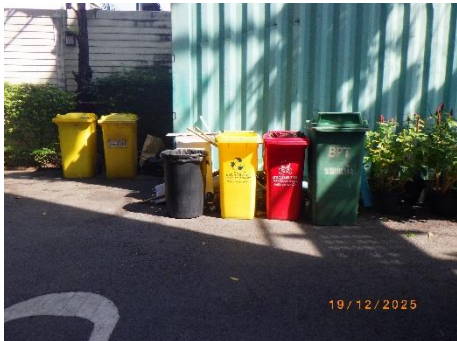
รูปที่ 2-18 ถังขยะบริเวณห้องพักมูลฝอย

| มาตรการป้องกันและแก้ไขผลกระทบสิ่งแวดล้อม | ผลการปฏิบัติตามมาตรการป้องกันและแก้ไขผลกระทบสิ่งแวดล้อม | ปัญหา อุปสรรค และแนวทางแก้ไข | หลักฐานและเอกสารประกอบ |
|--|--|---|---|
| 3) การจัดการขยะมูลฝอยนั้น ผู้พักอาศัยแต่ละห้องและพนักงานของสำนักงานจะเป็นผู้รวบรวมและนำมาทิ้งเองบริเวณจุดวางถังขยะมูลฝอยรวมในห้องพักขยะในแต่ละชั้น โดยทุกวันจะมีพนักงานจัดเก็บ (แม่บ้าน) มาทำการเก็บกวาดทำความสะอาดบริเวณพื้นที่ส่วนกลางทั้งหมด และจะจัดเก็บรวบรวมขยะมูลฝอยแต่ละประเภทจากห้องพักขยะมูลฝอยใส่ถุงดำแล้วมัดปากถุงให้แน่น แล้วเก็บขนไปยังอาคารพักขยะมูลฝอยรวมของโครงการซึ่งตั้งอยู่บริเวณด้านทิศใต้ของพื้นที่โครงการ | โครงการให้ผู้พักอาศัยแต่ละห้องและพนักงานของสำนักงานเป็นผู้รวบรวมขยะ และนำมาทิ้งในบริเวณจุดวางถังขยะมูลฝอยรวมในห้องพักขยะในแต่ละชั้น โดยทุกวันจะมีพนักงานจัดเก็บ (แม่บ้าน) มาทำการเก็บกวาดทำความสะอาดบริเวณพื้นที่ส่วนกลางทั้งหมด และจะจัดเก็บรวบรวมขยะมูลฝอยแต่ละประเภทจากห้องพักขยะมูลฝอยใส่ถุงดำแล้วมัดปากถุงให้แน่น แล้วเก็บขนไปยังอาคารพักขยะมูลฝอยรวมของ โครงการซึ่งตั้งอยู่บริเวณด้านทิศใต้ของพื้นที่โครงการ | - | รูปที่ 2-18 รูปที่ 2-21 |

| มาตรการป้องกันและแก้ไขผลกระทบสิ่งแวดล้อม | ผลการปฏิบัติตามมาตรการป้องกันและแก้ไขผลกระทบสิ่งแวดล้อม | ปัญหา อุปสรรค และแนวทางแก้ไข | หลักฐานและเอกสารประกอบ |
|--|---|---|---|
| 7) โครงการกำหนดให้มีการรวบรวมขยะมูลฝอยจากบริเวณห้องขยะมูลฝอยของแต่ละชั้นภายในอาคารไปจัดเก็บไว้ยังห้องพักขยะมูลฝอยรวมเป็นประจำทุกวัน และการเก็บขนขยะแต่ละครั้ง พนักงานทำความสะอาดของโครงการจะคอยดูแล และทำความสะอาดบริเวณที่ทิ้งขยะทุกครั้ง ประกอบกับโครงการจะกำชับให้ผู้พักอาศัยทิ้งขยะในถุงดำ หรือ ถุงพลาสติก และมัดปากถุงให้แน่น ก่อนทิ้งลงถึงขยะเพื่อป้องกันกลิ่นรบกวนอีกด้วย สำหรับผลกระทบด้านกลิ่นจากห้องพักขยะรวมนั้น เนื่องจากห้องพักขยะรวมเป็นอาคารที่มีหลังคาปกคลุมและประตูปิดมิดชิด ประกอบกับบริเวณด้านข้างอาคารจะจัดให้เป็นพื้นที่สีเขียว และปลูกต้นไม้เพื่อลดผลกระทบด้านทัศนียภาพอีกด้วย | โครงการได้กำหนดให้มีการรวบรวมขยะมูลฝอยจากบริเวณห้องขยะมูลฝอยของแต่ละชั้นภายในอาคารไปจัดเก็บไว้ยังห้องพักขยะมูลฝอยรวมเป็นประจำทุกวัน และการเก็บขนขยะแต่ละครั้ง พนักงานทำความสะอาดของโครงการจะคอยดูแล และทำความสะอาดบริเวณที่ทิ้งขยะทุกครั้ง ประกอบกับโครงการจะกำชับให้ผู้พักอาศัยทิ้งขยะในถุงดำ หรือ ถุงพลาสติก และมัดปากถุงให้แน่น ก่อนทิ้งลงถึงขยะ เพื่อป้องกันกลิ่นรบกวนอีกด้วย สำหรับผลกระทบด้านกลิ่นจากห้องพักขยะรวมนั้น เนื่องจากห้องพักขยะรวมเป็นอาคารที่มีหลังคาปกคลุมและประตูปิดมิดชิด ประกอบกับบริเวณด้านข้างอาคารจะจัดให้เป็นพื้นที่สีเขียว และปลูกต้นไม้เพื่อลดผลกระทบด้านทัศนียภาพอีกด้วย | - | รูปที่ 2-18 รูปที่ 2-21 |

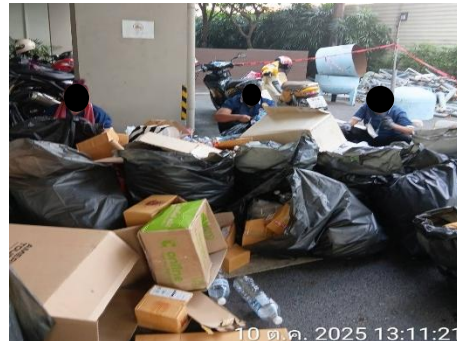
รูปที่ 2-19 พนักงานแยกขยะมูลฝอย

| มาตรการป้องกันและแก้ไขผลกระทบสิ่งแวดล้อม | ผลการปฏิบัติตามมาตรการป้องกันและแก้ไขผลกระทบสิ่งแวดล้อม | ปัญหา อุปสรรค และแนวทางแก้ไข | หลักฐานและเอกสารประกอบ |
|--|---|---|---|
| 6) พิจารณาส่งเสริมมาตรการคัดแยกขยะมูลฝอยอย่างจริงจัง โดยแยกเป็นขยะเปียก ขยะแห้ง ขยะอันตราย ขยะรีไซเคิล เป็นต้น | โครงการได้มีนโยบายและการดำเนินการคัดแยกขยะมูลฝอย รวมทั้งในการรณรงค์และปลูกจิตสำนึกให้พนักงานของโครงการและผู้พักอาศัยทำการแยกขยะมูลฝอยอย่างจริงจัง ทางโครงการมีการคัดแยกขวดพลาสติก และขยะรีไซเคิล วันละ 2 ครั้ง และนำไปขายให้แก่บริษัทที่รับซื้อ | - | รูปที่ 2-19 รูปที่ 2-20 รูปที่ 2-39 |

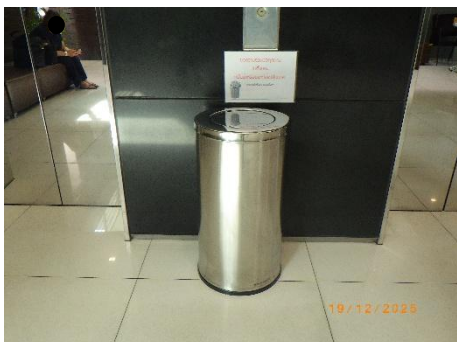
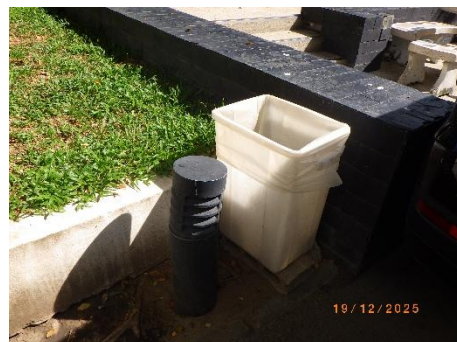
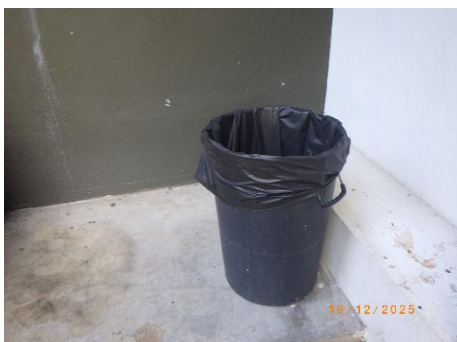
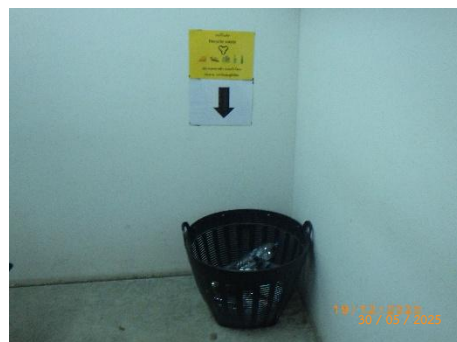
รูปที่ 2-20 ถังขยะในพื้นที่โครงการ

| มาตรการป้องกันและแก้ไขผลกระทบสิ่งแวดล้อม | ผลการปฏิบัติตามมาตรการป้องกันและแก้ไขผลกระทบสิ่งแวดล้อม | ปัญหา อุปสรรค และแนวทางแก้ไข | หลักฐานและเอกสารประกอบ |
|--|--|---|---|
| 1) โครงการจะจัดวางถังขยะไว้ในห้องพักขยะมูลฝอยประจำชั้น ซึ่งอยู่บริเวณชั้น 2-8 ของอาคารชั้นละ 1 ห้อง แต่ละห้องมีขนาดกว้าง 2.5 ม. ยาว 2.5 ม. สูง 2.6 ม. โดยในแต่ละห้องจะจัดวางถังขยะขนาด 100 ลิตร สำหรับใส่ขยะแห้ง 3 ถัง ขยะเปียก 1 ถัง และขยะอันตราย 1 ถัง | โครงการจัดให้มีถังขยะ 100 ลิตร ไว้ในห้องพักขยะมูลฝอยประจำชั้น 2-8 และมอบหมายให้แม่บ้านรวบรวมขยะมูลฝอยแต่ละชั้นและนำไปคัดแยก แทนการวางถังขยะตามประเภทของขยะ | - | รูปที่ 2-20 รูปที่ 2-21 |
| 2) ถังขยะที่โครงการจัดเตรียมไว้จึงมีขนาด และจำนวนที่สามารถรองรับขยะมูลฝอยที่เกิดขึ้นได้อย่างเพียงพอ สำหรับบริเวณพื้นที่ส่วนกลางอื่น ๆ เช่น ที่จอดรถ พื้นที่สีเขียว จะจัดวางถังขยะขนาด 50 ลิตร จำนวน 5 จุด จุดละ 2 ถัง สำหรับใส่ขยะมูลฝอยเปียกและขยะมูลฝอยแห้งอย่างละ 1 ถัง | โครงการจัดให้มีถังขยะบริเวณพื้นที่ส่วนกลางที่มีขนาดและจำนวนที่สามารถรองรับขยะมูลฝอยที่เกิดขึ้นได้อย่างเพียงพอ | - | รูปที่ 2-20 รูปที่ 2-21 |

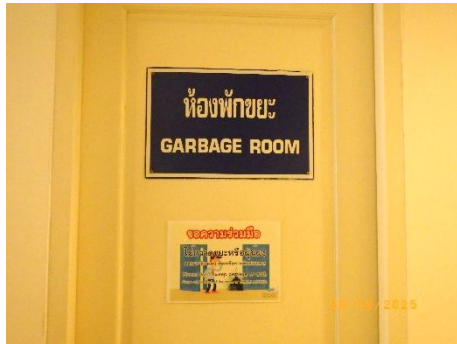
รูปที่ 2-21 ห้องพักขยะประจำชั้น

| มาตรการป้องกันและแก้ไขผลกระทบสิ่งแวดล้อม | ผลการปฏิบัติตามมาตรการป้องกันและแก้ไขผลกระทบสิ่งแวดล้อม | ปัญหา อุปสรรค และแนวทางแก้ไข | หลักฐานและเอกสารประกอบ |
|---|---|---|---|
| 2) จัดให้มีห้องพักมูลฝอยประจำชั้น และห้องพักมูลฝอยรวม ที่มีประตูปิดมิดชิด เพื่อป้องกันการเกิดแหล่งเพาะพันธุ์สัตว์พาหะนำโรค เช่น หนู แมลงวัน แมลงสาบ เป็นต้น | โครงการได้จัดให้มีห้องพักมูลฝอยประจำชั้น และห้องพักมูลฝอยรวม ที่มีประตูปิดมิดชิดเพื่อป้องกันการเกิดแหล่งเพาะพันธุ์สัตว์พาหะนำโรค เช่น หนู แมลงวันแมลงสาบ เป็นต้น | - | รูปที่ 2-21 |

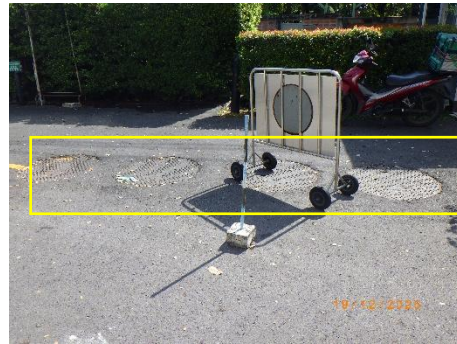
รูปที่ 2-22 บ่อหนองน้ำ

| มาตรการป้องกันและแก้ไขผลกระทบสิ่งแวดล้อม | ผลการปฏิบัติตามมาตรการป้องกันและแก้ไขผลกระทบสิ่งแวดล้อม | ปัญหา อุปสรรค และแนวทางแก้ไข | หลักฐานและเอกสารประกอบ |
|--|--|---|---|
| 2) จัดให้มีบ่อหน่วงน้ำจำนวน 1 บ่อ ขนาดความจุสกปรก (BOD) ของน้ำเสียที่เข้าระบบ เท่ากับ 250 มก./ลิตร รวมประมาณน้ำเสียถึงบ่อบำบัดน้ำเสียทั้ง 3 ถัง สามารถรับได้ 121 ลบ.ม./วัน ติดตั้งไว้ใต้ดินบริเวณชั้นล่างของอาคาร | โครงการจัดให้มีบ่อหน่วงน้ำจำนวน 1 บ่อ ขนาดความจุสกปรก (BOD) ของน้ำเสียที่เข้าระบบ เท่ากับ 250 มก./ลิตร รวมประมาณน้ำเสียถึงบ่อบำบัดน้ำเสียทั้ง 3 ถัง สามารถรับได้ 121 ลบ.ม./วัน ติดตั้งไว้ใต้ดินบริเวณชั้นล่างของอาคาร | - | รูปที่ 2-22 |

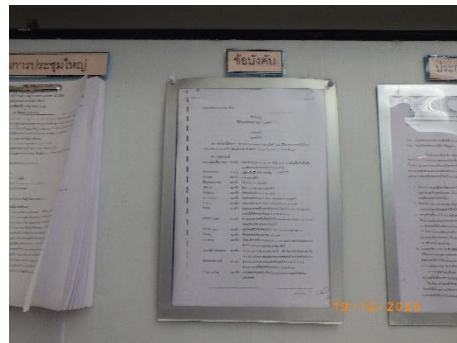
รูปที่ 2-24 ป้ายข้อบังคับของโครงการ

| มาตรการป้องกันและแก้ไขผลกระทบสิ่งแวดล้อม | ผลการปฏิบัติตามมาตรการป้องกันและแก้ไขผลกระทบสิ่งแวดล้อม | ปัญหา อุปสรรค และแนวทางแก้ไข | หลักฐานและเอกสารประกอบ |
|---|--|---|---|
| 2) มีการกำหนดกฎระเบียบในการพักอาศัยที่ชัดเจน เพื่อความเป็นระเบียบเรียบร้อยภายในโครงการ | นิติบุคคลอาคารชุดบริดจ์ ได้จัดให้มีข้อบังคับของอาคารชุด นิติบุคคลบริดจ์ สำหรับผู้พักอาศัยเพื่อความเป็นระเบียบเรียบร้อยภายในโครงการโดยการติดที่บอร์ดประชาสัมพันธ์ | - | รูปที่ 2-24 ภาคผนวก จ-6 |

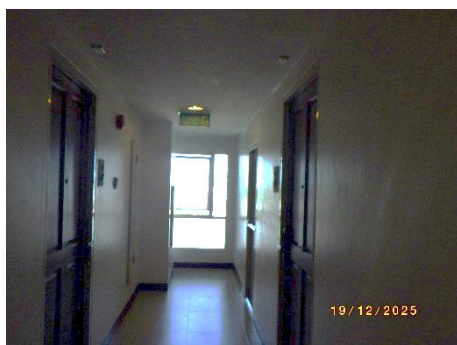
รูปที่ 2-25 แบบอาคารมีช่องเปิดโล่ง

| มาตรการป้องกันและแก้ไขผลกระทบสิ่งแวดล้อม | ผลการปฏิบัติตามมาตรการป้องกันและแก้ไขผลกระทบสิ่งแวดล้อม | ปัญหา อุปสรรค และแนวทางแก้ไข | หลักฐานและเอกสารประกอบ |
|--|---|---|---|
| 4) ออกแบบอาคารให้มีช่องเปิดโล่ง เพื่อให้อากาศภายในอาคารถ่ายเทได้สะดวก | โครงการได้ออกแบบอาคารให้มีช่องเปิดโล่ง เพื่อให้อากาศภายในอาคารถ่ายเทได้สะดวก | - | รูปที่ 2-25 |

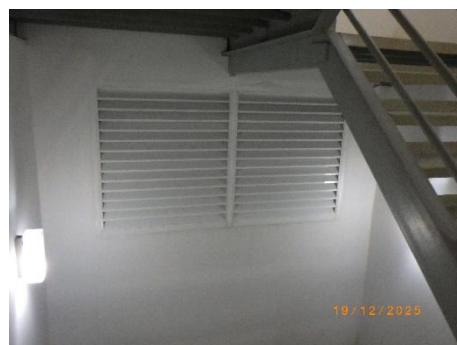
รูปที่ 2-26 ช่องระบายอากาศ

| มาตรการป้องกันและแก้ไขผลกระทบสิ่งแวดล้อม | ผลการปฏิบัติตามมาตรการป้องกันและแก้ไขผลกระทบสิ่งแวดล้อม | ปัญหา อุปสรรค และแนวทางแก้ไข | หลักฐานและเอกสารประกอบ |
|--|---|---|---|
| 5) ตรวจสอบช่องระบายอากาศภายในอาคาร ไม่ให้มีสิ่งกีดขวางการระบายอากาศ | โครงการได้ตรวจสอบช่องระบายอากาศภายในอาคาร ไม่ให้มีสิ่งกีดขวางการระบายอากาศ | - | รูปที่ 2-26 |

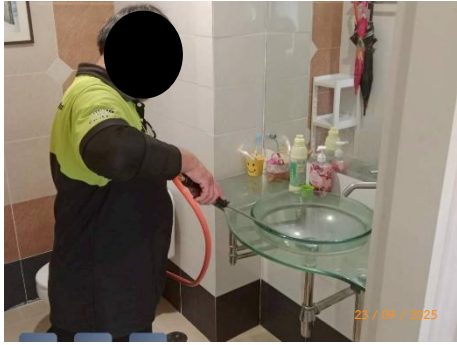
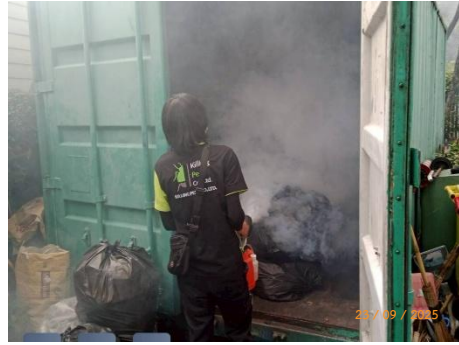
รูปที่ 2-28 ฉีดพ่นทำลายแหล่งพบนำโรค

| มาตรการป้องกันและแก้ไขผลกระทบสิ่งแวดล้อม | ผลการปฏิบัติตามมาตรการป้องกันและแก้ไขผลกระทบสิ่งแวดล้อม | ปัญหา อุปสรรค และแนวทางแก้ไข | หลักฐานและเอกสารประกอบ |
|---|---|---|---|
| 1) รณรงค์ให้มีการทำลายแหล่งเพาะพันธุ์สัตว์พาหะนำโรค เช่น การกำจัดลูกน้ำยุงลาย เป็นต้น | โครงการได้มีการให้เจ้าหน้าที่มาฉีดพ่นทำลายแหล่งเพาะพันธุ์สัตว์พาหะนำโรค เช่น การกำจัดลูกน้ำยุงลาย ดำเนินการเดือนละ 1 ครั้ง | - | รูปที่ 2-28 |

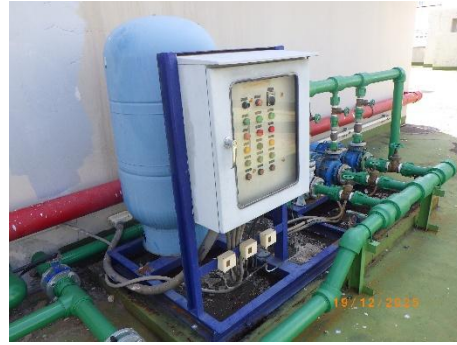
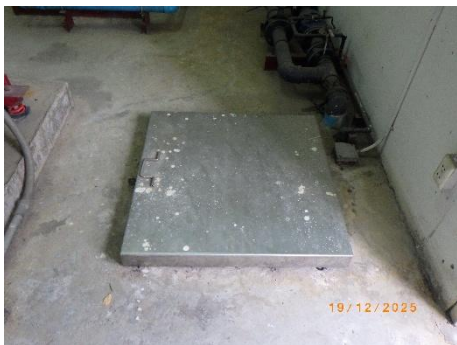
รูปที่ 2-36 ถังเก็บน้ำใต้ดิน

| มาตรการป้องกันและแก้ไขผลกระทบสิ่งแวดล้อม | ผลการปฏิบัติตามมาตรการป้องกันและแก้ไขผลกระทบสิ่งแวดล้อม | ปัญหา อุปสรรค และแนวทางแก้ไข | หลักฐานและเอกสารประกอบ |
|--|--|---|---|
| 2) จัดให้มีถังเก็บน้ำชั้นดาดฟ้า ความจุ 110 ลบ.ม. และถังเก็บน้ำใต้ดิน ความจุ 170 ลบ.ม. รวมความจุ 280 ลบ.ม. ซึ่งสามารถสำรองน้ำใช้เพื่ออุปโภคบริโภคได้นาน 2.11 วัน | โครงการจัดให้มีถังเก็บน้ำชั้นดาดฟ้า ความจุ 110 ลบ.ม. และถังเก็บน้ำใต้ดิน ความจุ 170 ลบ.ม. รวมความจุ 280 ลบ.ม. ซึ่งสามารถสำรองน้ำใช้เพื่ออุปโภคบริโภคได้นานประมาณ 2.11 วัน | - | รูปที่ 2-36 รูปที่ 2-37 |

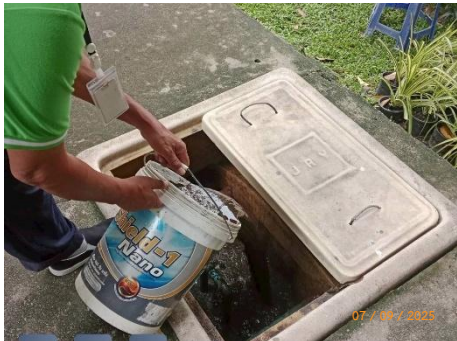
รูปที่ 2-38 การเติมจุลินทรีย์ในบ่อเกรอะเพื่อลดการเกิดตะกอน

| มาตรการป้องกันและแก้ไขผลกระทบสิ่งแวดล้อม | ผลการปฏิบัติตามมาตรการป้องกันและแก้ไขผลกระทบสิ่งแวดล้อม | ปัญหา อุปสรรค และแนวทางแก้ไข | หลักฐานและเอกสารประกอบ |
|--|--|---|---|
| 5) จัดให้มีการสูบน้ำตะกอนส่วนเกินจากระบบบำบัดน้ำเสีย ไปกำจัดเดือนละ 1 ครั้ง สำหรับถังบำบัดน้ำเสียรุ่น SAN 70 AE และ SAN 50 AE และ 2 เดือน/ ครั้ง สำหรับรุ่น SAN 1000 ST-AF เพื่อประสิทธิภาพการทำงานของระบบฯ | โครงการมีตรวจสอบปริมาณตะกอนส่วนเกินจากระบบบำบัดน้ำเสีย เดือนละ 1 ครั้ง และให้มีการสูบน้ำตะกอนส่วนเกินดังกล่าวไปกำจัดตามความเหมาะสม ดำเนินการเมื่อ วันที่ 26 พฤศจิกายน พ.ศ. 2568 ทั้งนี้ มีการเติมจุลินทรีย์ใน บ่อเกราะเพื่อลดการเกิดตะกอน เมื่อวันที่ 7 กันยายน พ.ศ. 2568 | - | รูปที่ 2-38 รูปที่ 2-50 |

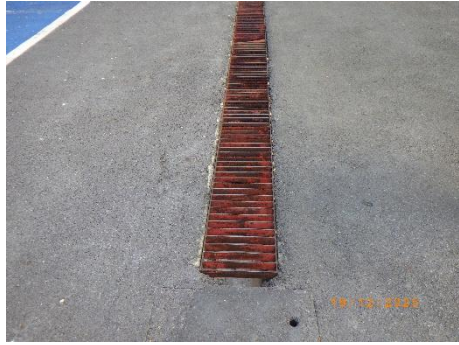
รูปที่ 2-47 ตะแกรงดักขยะมูลฝอยในบ่อตรวจสอบการระบายน้ำ

| มาตรการป้องกันและแก้ไขผลกระทบสิ่งแวดล้อม | ผลการปฏิบัติตามมาตรการป้องกันและแก้ไขผลกระทบสิ่งแวดล้อม | ปัญหา อุปสรรค และแนวทางแก้ไข | หลักฐานและเอกสารประกอบ |
|--|--|---|---|
| 1) ติดตั้งตะแกรงดักขยะมูลฝอยในบ่อตรวจสอบการระบายน้ำ | โครงการได้ติดตั้งตะแกรงดักขยะมูลฝอยในบ่อตรวจสอบการระบายน้ำ | - | รูปที่ 2-47 |
