สำหรับรายงานฉบับนี้ เป็นรายงานผลการปฏิบัติตามมาตรการป้องกันและแก้ไขผลกระทบสิ่งแวดล้อม และมาตรการติดตาม ตรวจสอบผลกระทบสิ่งแวดล้อม ในระยะดำเนินการ ของโครงการ โรงแรมซัมเมอร์เซ็ท สุขุมวิท ทองหล่อ (ชื่อโครงการเดิมคือ โครงการ เรสซิเดนซ์ สุขุมวิท 55) ระหว่างเดือนกรกฎาคม-ธันวาคม พ.ศ. 2568 โดยมีวัตถุประสงค์ ดังนี้

โครงการ โรงแรมซัมเมอร์เซ็ท สุขุมวิท ทองหล่อ ระยะดำเนินการ ช่วงเดือนกรกฎาคม 2568 ถึง เดือนธันวาคม 2568

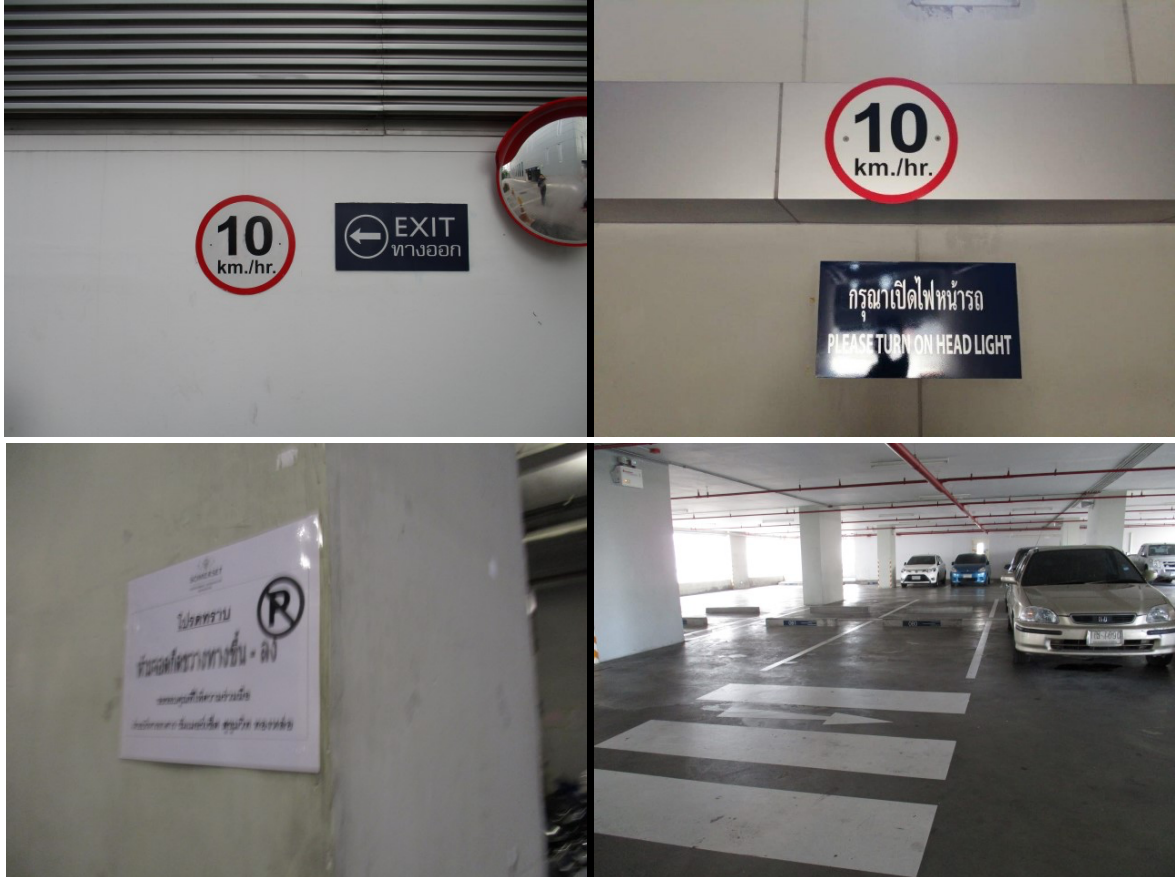
| องค์ประกอบทางสิ่งแวดล้อม | มาตรการป้องกันและแก้ไขผลกระทบสิ่งแวดล้อม | ผลการปฏิบัติตามมาตรการฯ | ปัญหา อุปสรรค และแนวทางแก้ไข | เอกสารอ้างอิง |
|---|---|---|---|---|
| 1.3 เสียง | 1. ควบคุมความเร็วของรถภายในโครงการ เช่น บ้ายจำกัดความเร็ว สันนุนชะลอความเร็วเพื่อไม่ให้เกิดการฟุ้งกระจายของฝุ่นบนผิวถนน | โครงการมีป้าย จำกัดความเร็วของยานพาหนะ 10 กม./ชม | - ไม่พบปัญหา | รูปที่ 1 |

รูปที่ 1 ป้ายจำกัดความเร็ว สันนุนเพื่อลดความเร็ว

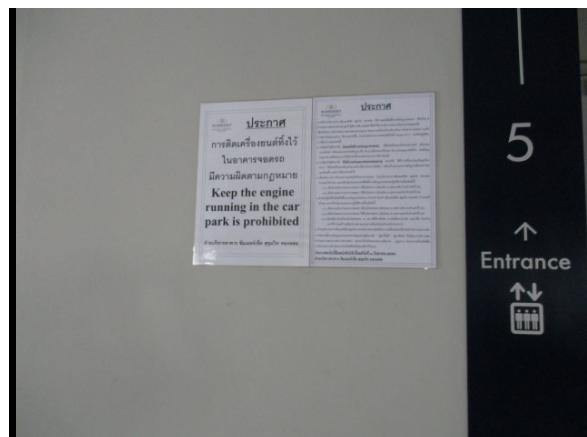
| องค์ประกอบทางสิ่งแวดล้อม | มาตรการป้องกันและแก้ไขผลกระทบสิ่งแวดล้อม | ผลการปฏิบัติตามมาตรการฯ | ปัญหา อุปสรรค และแนวทางแก้ไข | เอกสารอ้างอิง |
|---|---|---|---|---|
| | 3. ห้ามมิให้มีการติดเครื่องยนต์ทิ้งไว้ภายในที่จอดรถ | มีป้ายห้ามมิให้มีการติดเครื่องยนต์ทิ้งไว้ภายในที่จอดรถ | - ไม่พบปัญหา | |

รูปที่ 2 ป้าย “จอดรถต้องดับเครื่องยนต์” ที่บริเวณลานจอดรถ

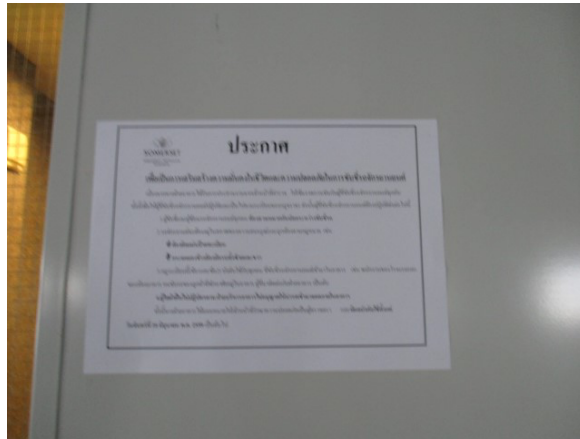
รูปที่ 3 ข้อกำหนดการใช้สถานที่จอดรถยนต์

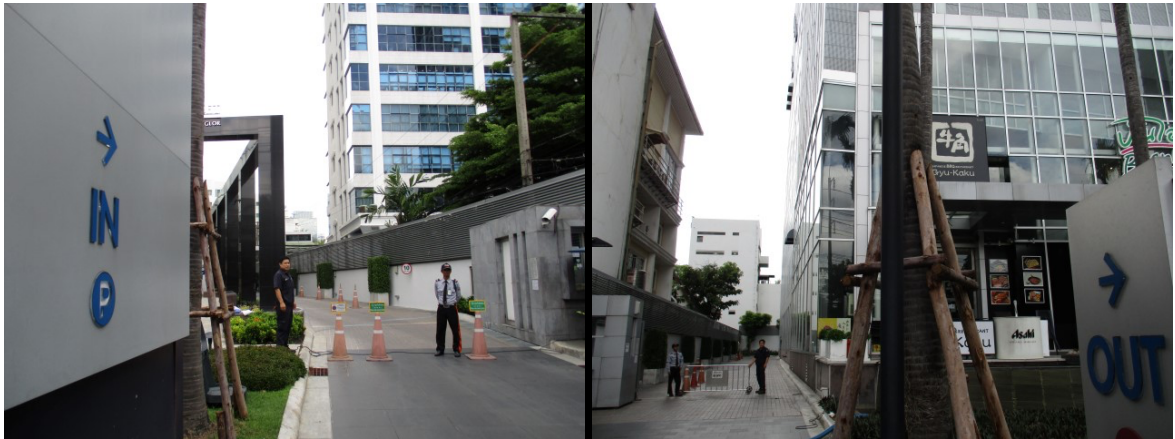
รูปที่ 4 เจ้าหน้าที่อำนวยความสะดวกในการจราจรบริเวณทางเข้า-ออก

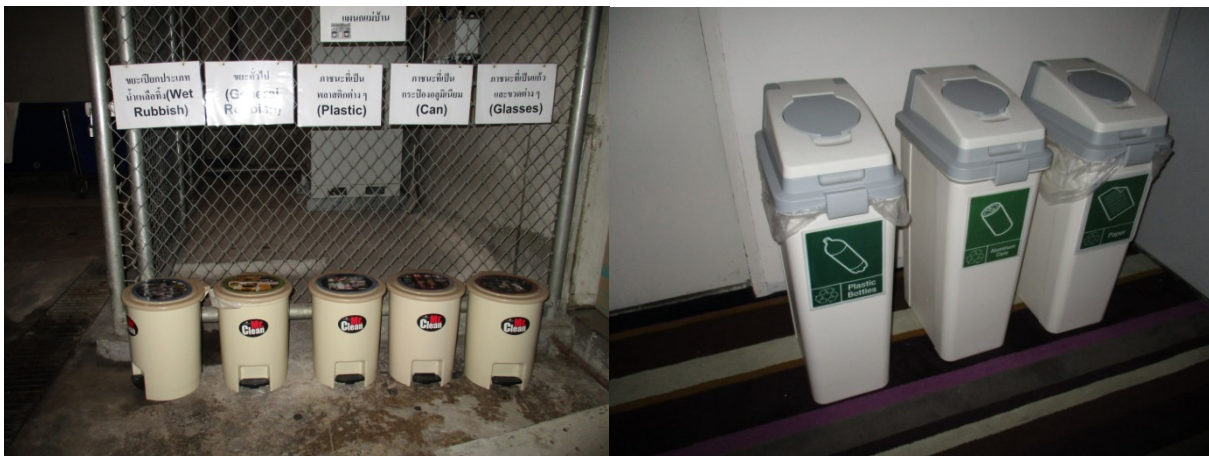
รูปที่ 5 ส่งเสริมมาตรการคัดแยกขยะมูลฝอยอย่างจริงจัง โดยแยกเป็น ขยะเปียก ขยะแห้ง ขยะอันตราย ขยะรีไซเคิล

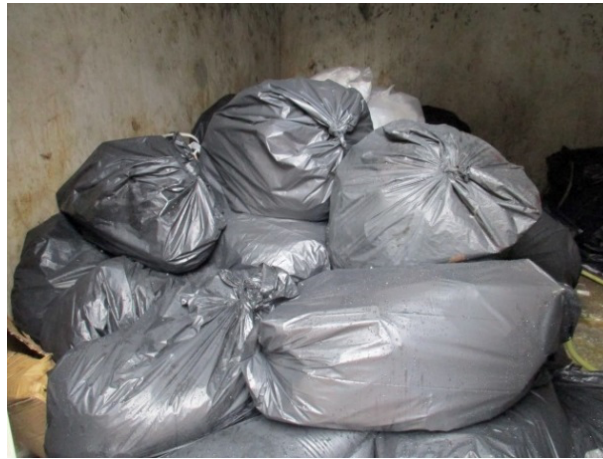
รูปที่ 6 แสดงขยะมูลฝอยที่เกิดขึ้นในถังพลาสติกสีดำมัดปากถุง

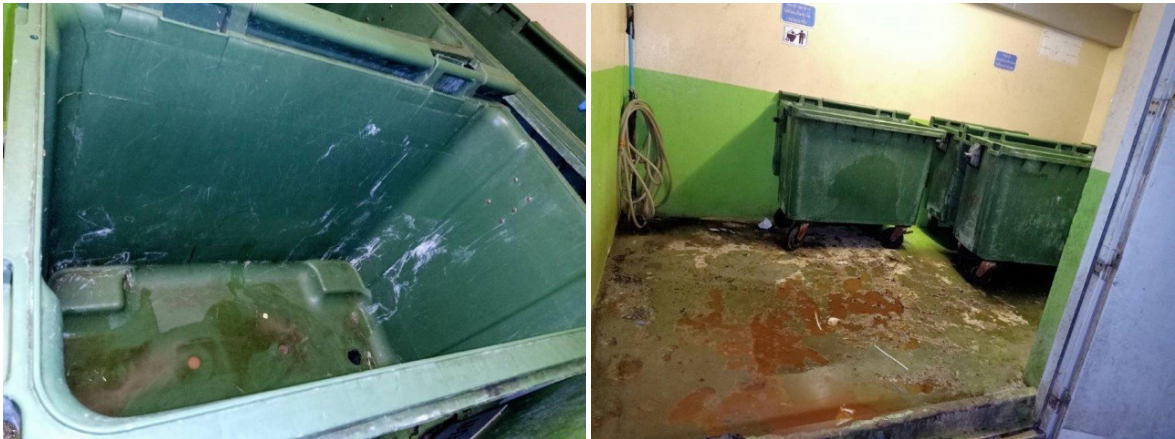
รูปที่ 7 การล้างทำความสะอาดห้องพักขยะมูลฝอยรวมหลังรถมาขนย้าย

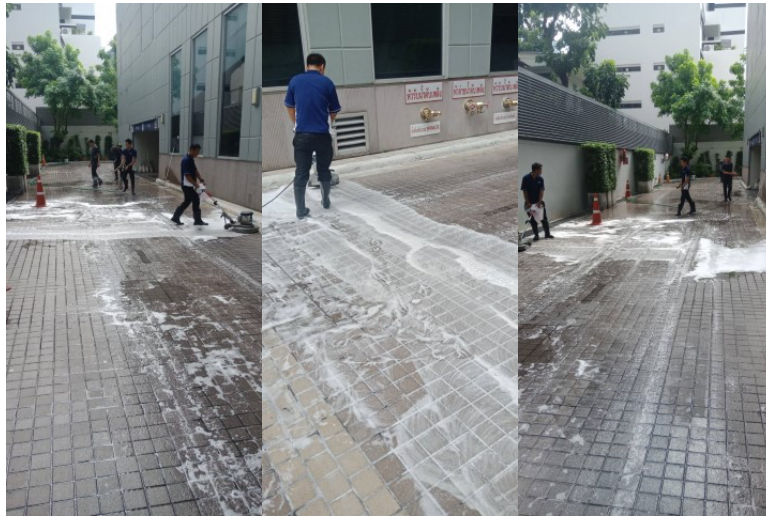
รูปที่ 8 การล้างถนนภายในโครงการเพื่อความสะดวกและลดฝุ่น

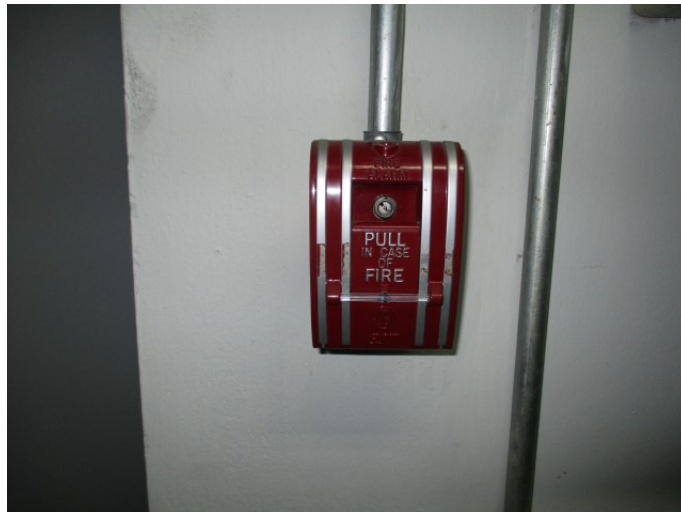
รูปที่ 9 อุปกรณ์แจ้งเหตุด้วยมือ

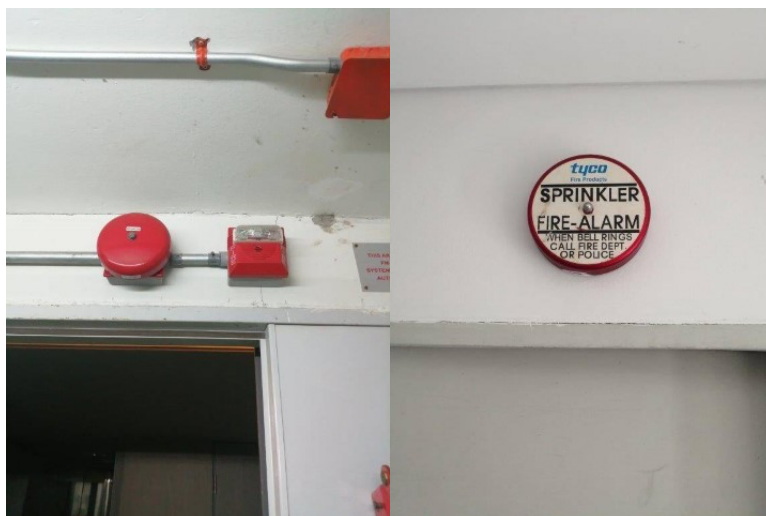
รูปที่ 10 กริ่งสัญญาณแจ้งเหตุ

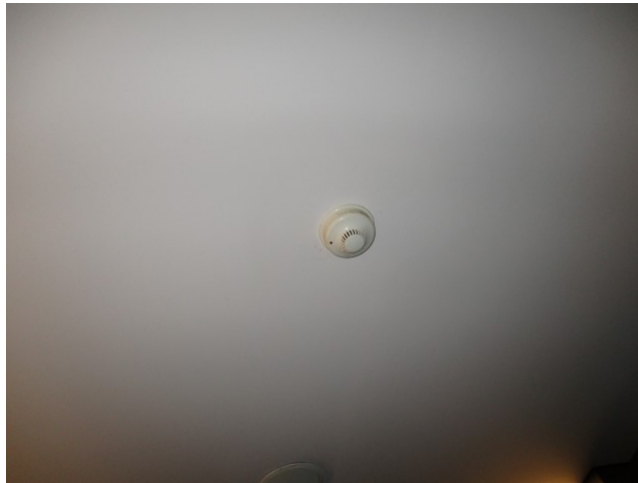
รูปที่ 11 เครื่องตรวจจับควัน

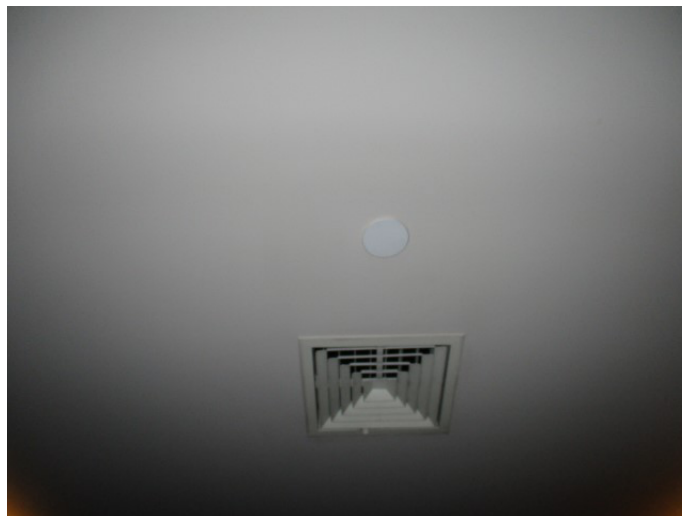
รูปที่ 12 เครื่องตรวจจับความร้อน

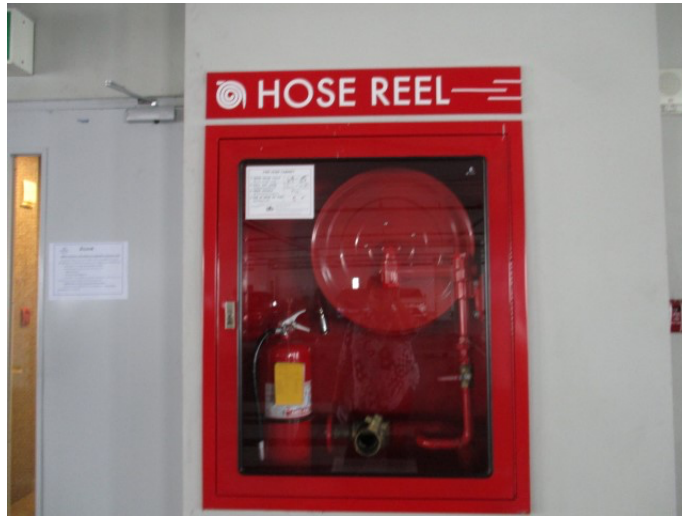
รูปที่ 13 ระบบฉีดน้ำดับเพลิง

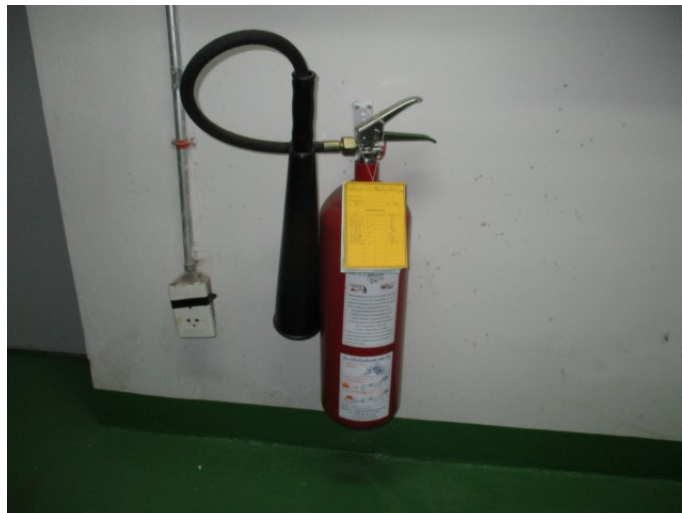
รูปที่ 14 เครื่องดับเพลิงชนิดมือถือ

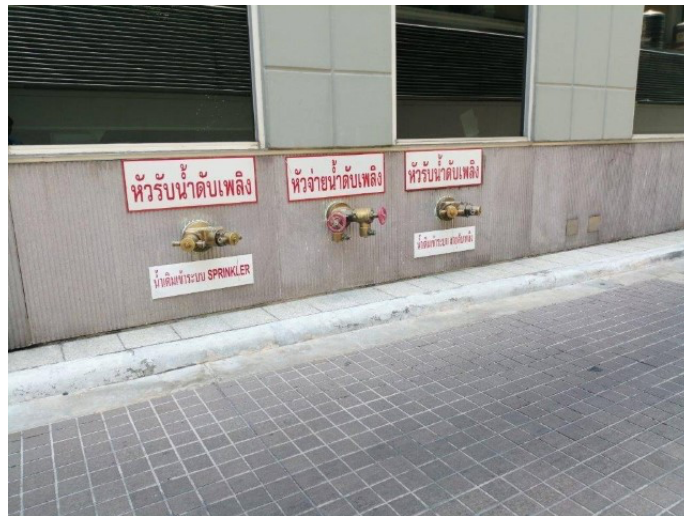
รูปที่ 15 หัวรับน้ำดับเพลิง

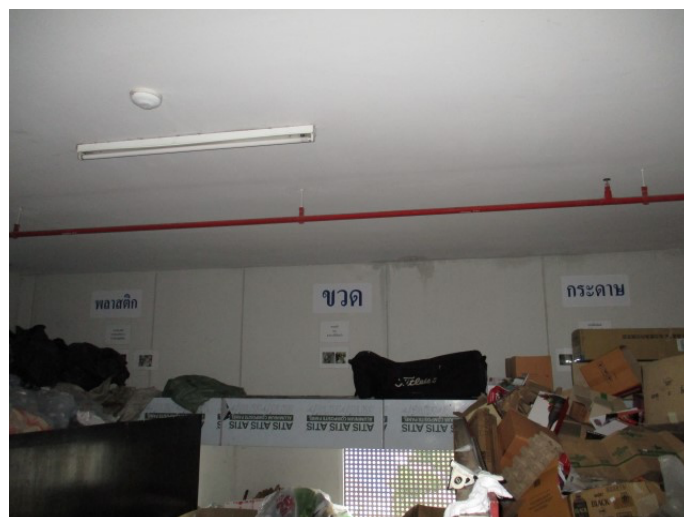
รูปที่ 16 หัวจ่ายน้ำดับเพลิงอัตโนมัติ

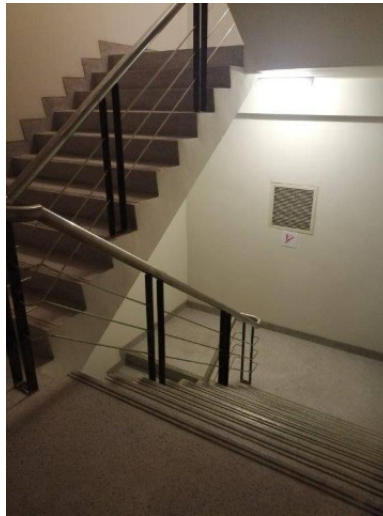
รูปที่ 17 บันไดหนีไฟ

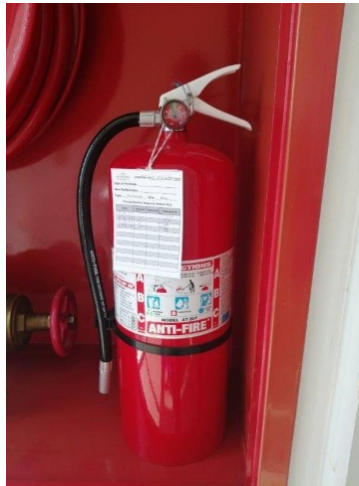
รูปที่ 19 ป้ายแนะนำการใช้อุปกรณ์แต่ละตัว

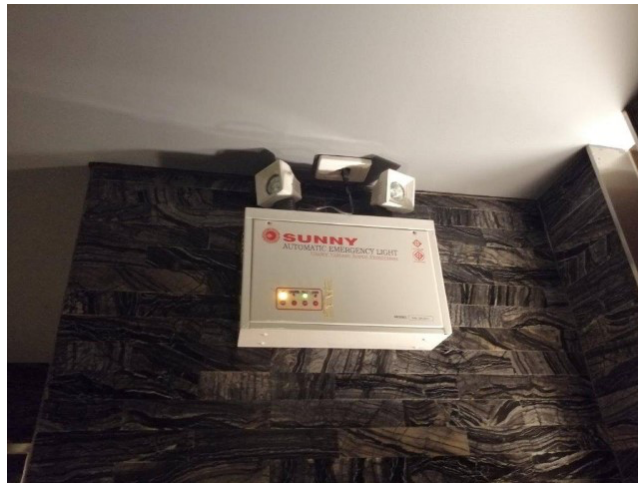
รูปที่ 20 เครื่องส่องสว่างฉุกเฉิน

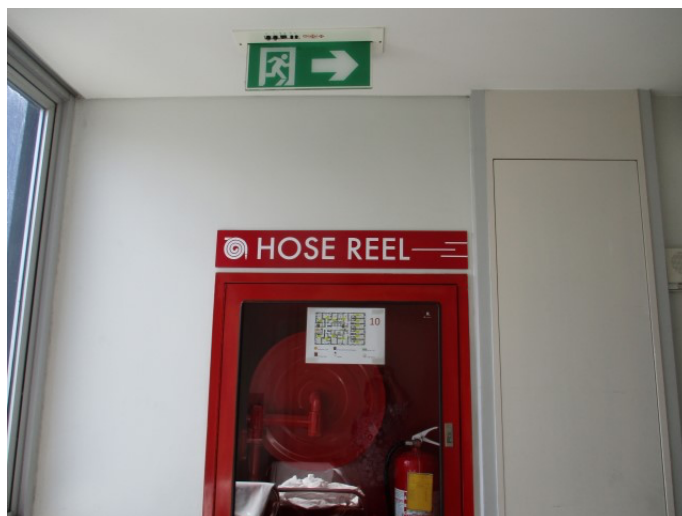
รูปที่ 21 ป้ายบอกทางหนีไฟ

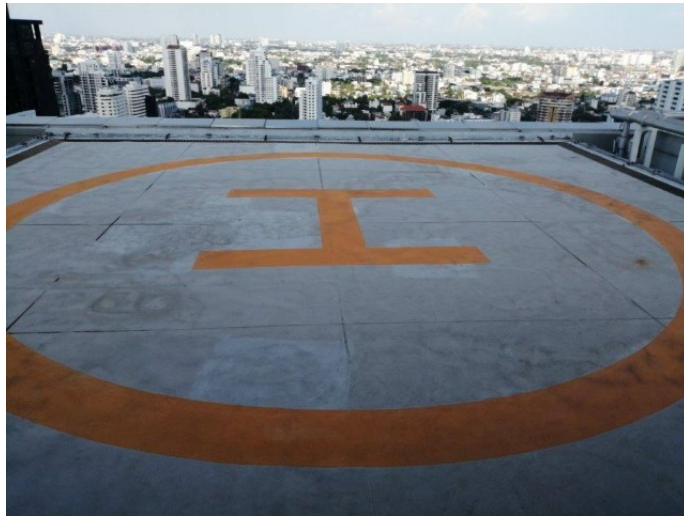
รูปที่ 22 ลานหนีภัยทางอากาศ

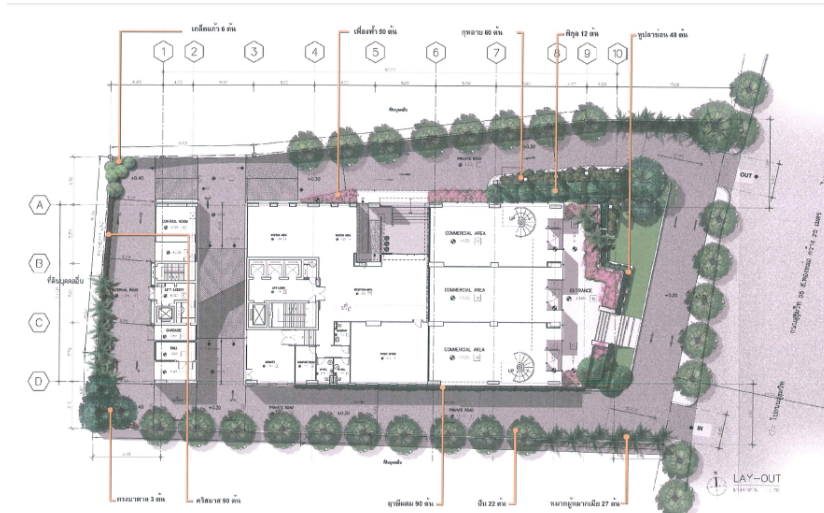
รูปที่ 23 พื้นที่สีเขียวรอบอาคาร

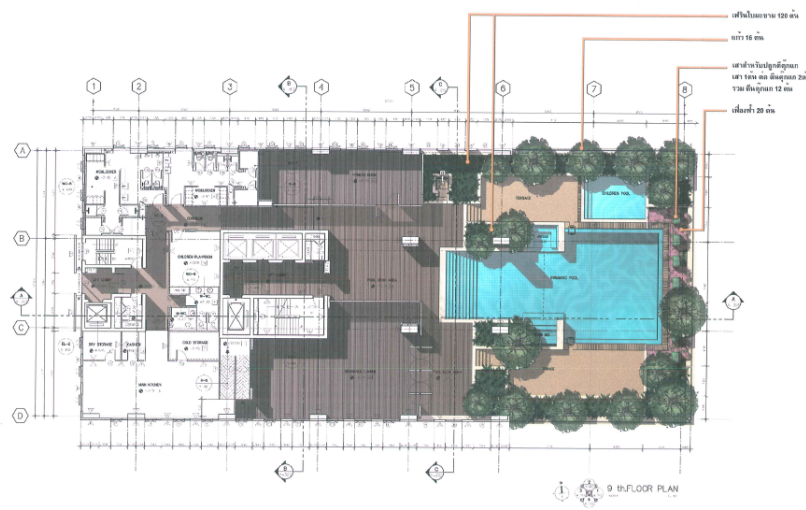
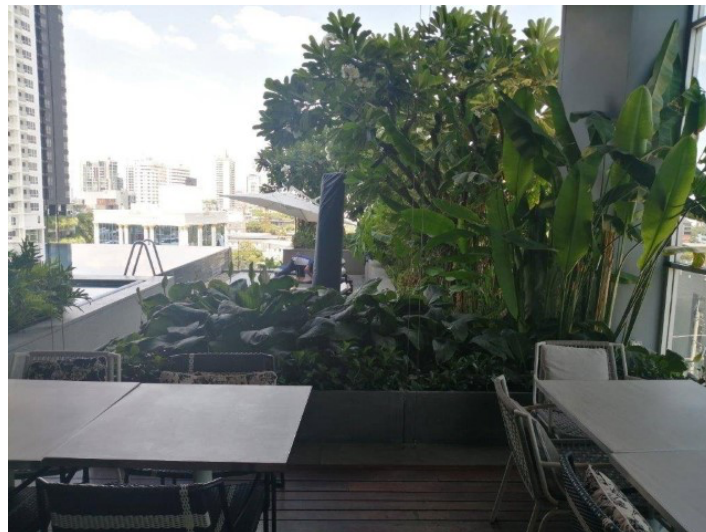
รูปที่ 24 พื้นที่สีเขียวชั้น 9
