## บทที่ 3

ผลการติดตามตรวจสอบผลกระทบสิ่งแวดล้อม

โครงการทำเหมืองแร่ชนิดแร่หินอุตสาหกรรมชนิดหินปูน เพื่ออุตสาหกรรมก่อสร้าง บริษัท ดอนสัก ศิลาทอง จำกัด ประทานบัตรเลขที่ 26181/16574 ได้ดำเนินการสรุปผลการปฏิบัติตามมาตรการติดตามตรวจสอบคุณภาพสิ่งแวดล้อม ระหว่างเดือนสิงหาคม – เดือนธันวาคม พ.ศ. 2568 ประกอบด้วย

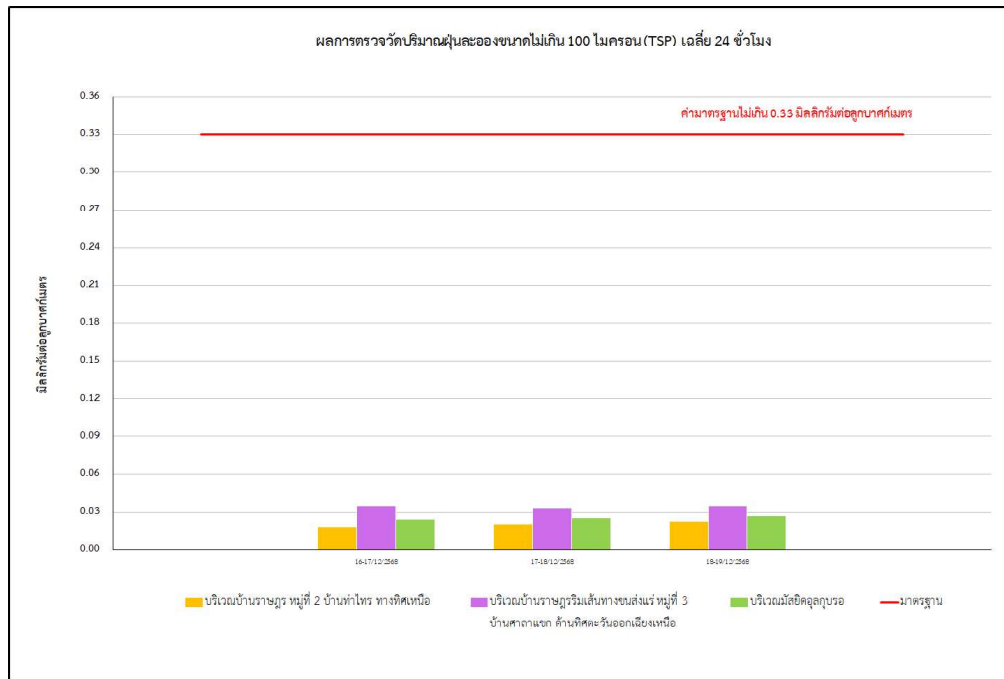
กราฟที่ 3-1 กราฟผลการตรวจวัดปริมาณฝุ่นละอองขนาดไม่เกิน 100 ไมครอน (TSP)  
ระหว่างเดือนสิงหาคม – เดือนธันวาคม พ.ศ. 2568

จากผลการตรวจวัดคุณภาพอากาศ โครงการทำเหมืองแร่ชนิดแร่หินอุตสาหกรรมชนิดหินปูน เพื่ออุตสาหกรรมก่อสร้าง ของบริษัท ดอนสัก ศิลาทอง จำกัด ดำเนินการตรวจวัดระหว่างวันที่ 16-19 ธันวาคม พ.ศ. 2568 เมื่อนำมาเปรียบเทียบกับมาตรฐานตามประกาศคณะกรรมการสิ่งแวดล้อมแห่งชาติ ฉบับที่ 24 (พ.ศ. 2547) เรื่อง กำหนดมาตรฐานคุณภาพอากาศในบรรยากาศโดยทั่วไป พบว่า ผลการตรวจวัดมีค่าอยู่ในเกณฑ์มาตรฐานที่กำหนด รายละเอียดดังนี้

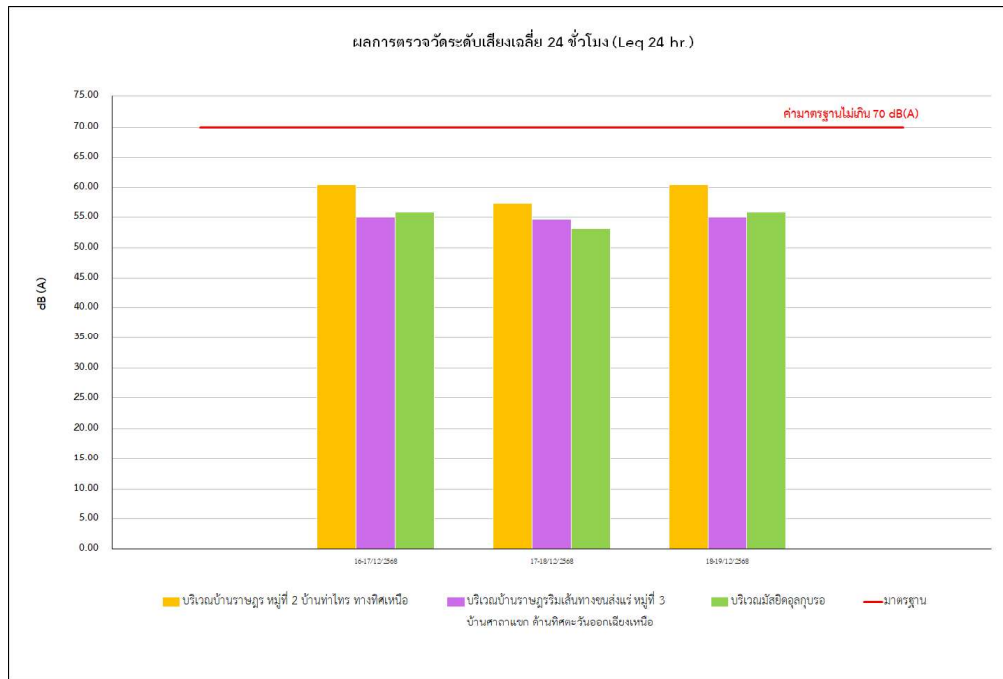
กราฟที่ 3-4 กราฟผลการตรวจวัดระดับเสียงเฉลี่ย 24 ชั่วโมง (Leq 24 hr.)

จากผลการตรวจวัดระดับเสียง โครงการทำเหมืองแร่ชนิดแร่หินอุตสาหกรรมชนิดหินปูน เพื่ออุตสาหกรรมก่อสร้าง ของบริษัท ดอนสัก ศิลาทอง จำกัด ดำเนินการตรวจวัดระหว่างวันที่ 16-19 ธันวาคม พ.ศ. 2568 เมื่อนำมาเทียบกับประกาศคณะกรรมการสิ่งแวดล้อมแห่งชาติ ฉบับที่ 15 (พ.ศ. 2540) เรื่อง กำหนดมาตรฐานระดับเสียง โดยทั่วไป พบว่า ระดับเสียงเฉลี่ย 24 ชั่วโมง (Leq 24 hr.) มีค่าอยู่ในเกณฑ์มาตรฐานที่กำหนด รายละเอียดดังนี้

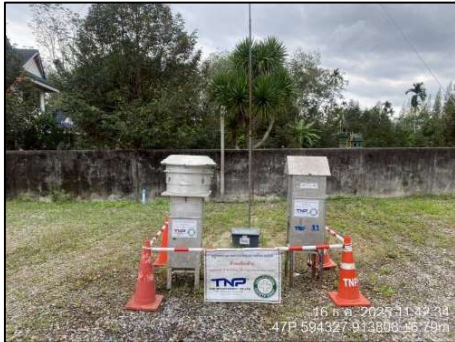
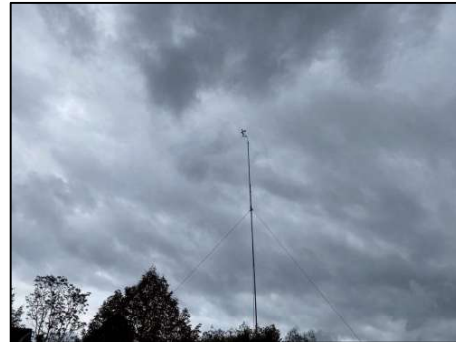
บริเวณบ้านราษฎร หมู่ที่ 2 บ้านท่าไทร ทางทิศเหนือ

**1. บริเวณบ้านราษฎร หมู่ที่ 2 บ้านท่าไทร ทางทิศเหนือ**

- ปริมาณฝุ่นละอองขนาดไม่เกิน 100 ไมครอน (TSP) มีค่าอยู่ในช่วง 0.0181-0.0226

- ปริมาณฝุ่นละอองขนาดไม่เกิน 10 ไมครอน (PM-10) มีค่าอยู่ในช่วง 0.0119-0.0145

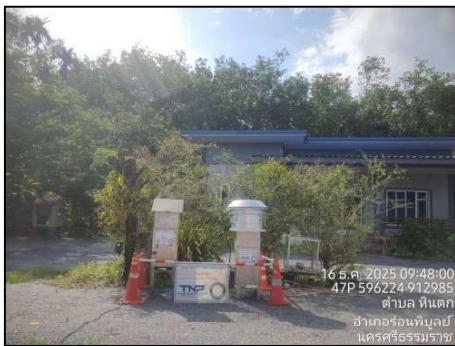
บริเวณบ้านราษฎรริมเส้นทางขนส่งแร่ หมู่ที่ 3  
 บ้านศาลาแขก ด้านทิศตะวันออกเฉียงเหนือ

**2. บริเวณบ้านราษฎรริมเส้นทางขนส่งแร่ หมู่ที่ 3 บ้านศาลาแขก**

- ปริมาณฝุ่นละอองขนาดไม่เกิน 100 ไมครอน (TSP) มีค่าอยู่ระหว่าง 0.0329-0.0350

- ปริมาณฝุ่นละอองขนาดไม่เกิน 10 ไมครอน (PM-10) มีค่าอยู่ในช่วง 0.0161-0.0198

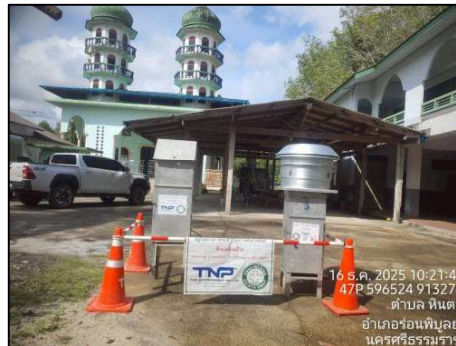
บริเวณมัสยิดอุลุกุบรอ

**3. บริเวณมัสยิดอุลughบรอ**

- ปริมาณฝุ่นละอองขนาดไม่เกิน 100 ไมครอน (TSP) มีค่าอยู่ระหว่าง 0.0242-0.0268

- ปริมาณฝุ่นละอองขนาดไม่เกิน 10 ไมครอน (PM-10) มีค่าอยู่ในช่วง 0.0168-0.0180

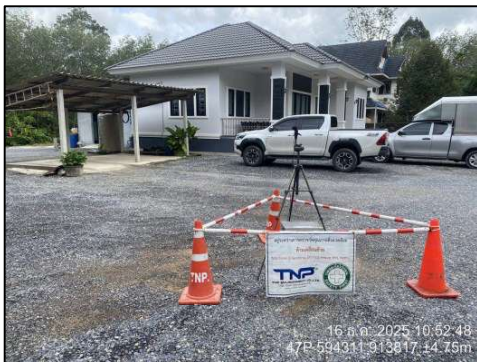
1. บริเวณบ้านราษฎร หมู่ที่ 2 บ้านท่าไทร ทางทิศเหนือ
  - ระดับเสียงเฉลี่ย 24 ชั่วโมง (Leq 24 hr.) มีค่าอยู่ระหว่าง 57.4-60.5 เดซิเบลเอ
  - ระดับเสียงสูงสุด (Lmax) มีค่าอยู่ระหว่าง 98.6-103.9 เดซิเบลเอ
2. บริเวณบ้านราษฎรริมเส้นทางขนส่งแร่ หมู่ที่ 3 บ้านศาลาแขก

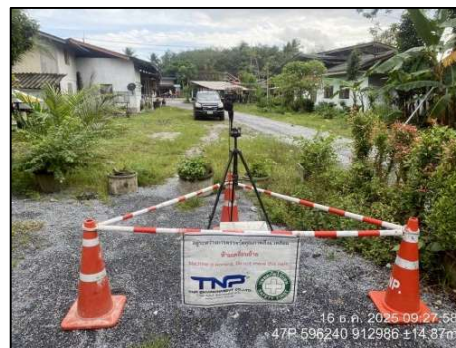
บริเวณบ้านราษฎรริมเส้นทางขนส่งแร่ หมู่ที่ 3  
บ้านศาลาแขก ด้านทิศตะวันออกเฉียงเหนือ

- ระดับเสียงเฉลี่ย 24 ชั่วโมง (Leq 24 hr.) มีค่าอยู่ระหว่าง 52.9-55.8 เดซิเบลเอ
  - ระดับเสียงสูงสุด (Lmax) มีค่าอยู่ระหว่าง 79.4-86.9 เดซิเบลเอ
3. บริเวณมัสยิดอุลกูบรอ
  - ระดับเสียงเฉลี่ย 24 ชั่วโมง (Leq 24 hr.) มีค่าอยู่ระหว่าง 59.5-67.1 เดซิเบลเอ
  - ระดับเสียงสูงสุด (Lmax) มีค่าอยู่ระหว่าง 90.4-109.0 เดซิเบลเอ
