บทที่ 2

การปฏิบัติตามมาตรการป้องกันและแก้ไขผลกระทบสิ่งแวดล้อม

โครงการเหมืองแร่หินอุตสาหกรรมชนิดหินบะซอลต์ เพื่ออุตสาหกรรมก่อสร้าง ของบริษัท กิตติวิศิษฐพาณิชย์ จำกัด ประทานบัตรที่ 31879/15883 ร่วมแผนผังโครงการทำเหมือง
 เดียวกันกับประทานบัตรที่ 31880/15884 และประทานบัตรที่ 31881/15885 ตั้งอยู่ที่ หมู่ที่ 7 ตำบลเก่าขาม และหมู่ที่ 7 ตำบลบุเปือย อำเภอน้ำยืน จังหวัดอุบลราชธานี

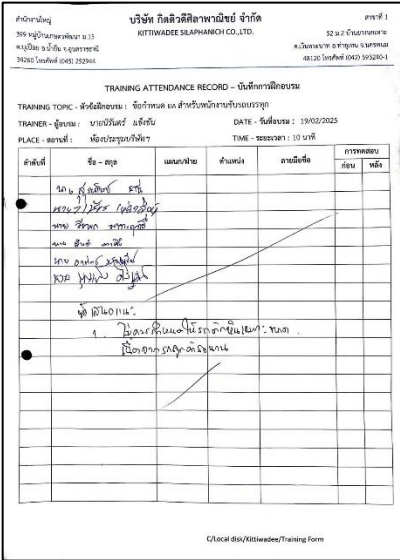
เงื่อนไขตามมาตรการ	ผลการปฏิบัติตามมาตรการ	ปัญหา อุปสรรค และแนวทางการแก้ไข	ภาพประกอบมาตรการ
	(2) ทางโครงการได้จัดให้มีการอบรมพนักงานขับรถบรรทุกสินค้า ตามข้อกำหนดของ EIA เมื่อวันที่ วันที่ 19 กุมภาพันธ์ พ.ศ.2568 เพื่อให้พนักงานขับรถบรรทุกแร่ได้ปฏิบัติตามกฎจราจรอย่างเคร่งครัด (ดังภาคผนวกที่ 6)	ไม่พบปัญหา

<p>การอบรมพนักงานขับรถบรรทุก</p>

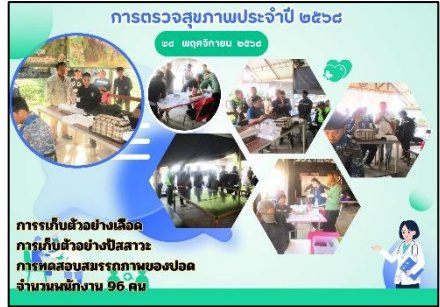
เงื่อนไขตามมาตรการ	ผลการปฏิบัติตามมาตรการ	ปัญหา อุปสรรค และแนวทางการแก้ไข	ภาพประกอบมาตรการ
7. อาชีวอนามัย - จัดให้มีการตรวจสอบสุขภาพพนักงานก่อนเข้าทำงาน กับโครงการ เพื่อเป็นการตรวจคัดกรองโรคเบื้องต้น และเป็นข้อมูลพื้นฐานสำหรับเปรียบเทียบระหว่างการดำเนินโครงการต่อไป - กำหนดให้มีการตรวจสอบสุขภาพประจำปีของ พนักงานของโครงการทุกคน ได้แก่ การตรวจสุขภาพทั่วไป สมรรถภาพการได้ยิน สมรรถภาพปอด การเอกซเรย์ปอด และ Silicosis	- โครงการจัดให้มีการตรวจสอบสุขภาพพนักงานก่อนเข้าทำงานกับโครงการ เพื่อเป็นการตรวจคัดกรองโรคเบื้องต้น - จัดให้มีการตรวจสอบสุขภาพของพนักงานปีละ 1 ครั้ง พร้อมทั้งรายงานสรุปผลให้กรมอุตสาหกรรมพื้นฐาน และการเหมืองแร่ และ สำนักงานนโยบายและแผนทรัพยากรธรรมชาติและสิ่งแวดล้อม ทราบทุกครั้ง ในปี พ.ศ.2568 ทางโครงการได้จัดให้มีการตรวจสุขภาพของพนักงาน จำนวน 96 ราย เมื่อวันที่ 28 พฤศจิกายน พ.ศ.2568 (ดังภาคผนวกที่ 7)	ไม่พบปัญหา ไม่พบปัญหา

<p>ผลการตรวจสุขภาพของพนักงาน</p>

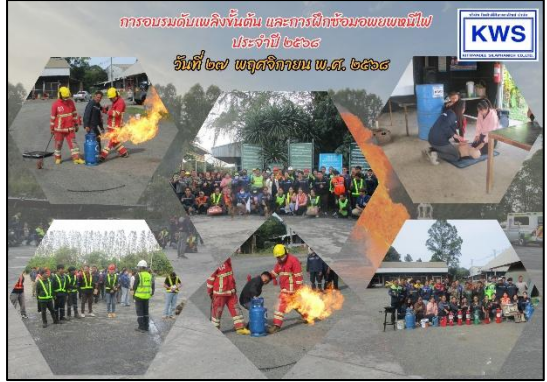
เงื่อนไขตามมาตรการ	ผลการปฏิบัติตามมาตรการ	ปัญหา อุปสรรค และแนวทางการแก้ไข	ภาพประกอบมาตรการ
7. อาชีวอนามัย (ต่อ)	- ในปี พ.ศ.2568 ทางโครงการได้จัดให้มีการอบรมดับเพลิง ขั้นต้น และการฝึกซ้อมอพยพหนีไฟ เมื่อวันที่ 27 พฤศจิกายน พ.ศ.2568 โดยศูนย์ฝึกอบรมดับเพลิงและ กู้ภัย หจก.แจ๊คไฟร์เรชคิว เทรนนิ่ง เซอร์วิส โดยมีผู้เข้า รับการอบรม จำนวน 33 คน (ดังภาคผนวกที่ 13)	ไม่พบปัญหา

<p>การอบรมดับเพลิงขั้นต้น และการฝึกซ้อมอพยพหนีไฟ เมื่อวันที่ 27 พฤศจิกายน พ.ศ.2568</p>

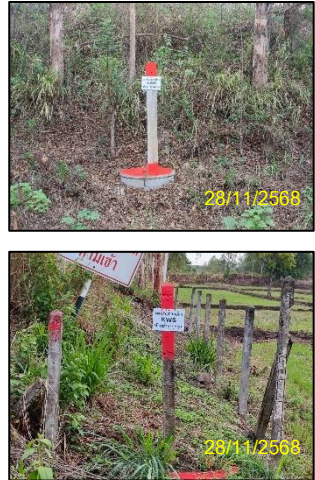
เงื่อนไขตามมาตรการ	ผลการปฏิบัติตามมาตรการ	ปัญหา อุปสรรค และแนวทางการแก้ไข	ภาพประกอบมาตรการ
1. ให้เว้นพื้นที่การทำเหมืองห่างจากแนวเขตประทานบัตร เป็นระยะ 10 เมตร และเว้นพื้นที่ไม่ทำเหมืองเป็นแนวกั้นเขตจากทางสาธารณะด้านทิศเหนือ และห้วยมะนาวในระยะไม่น้อยกว่า 23.5 เมตร ทางสาธารณะด้านทิศตะวันตกในระยะ 55 เมตร และทางหลวงหมายเลข 3093 ด้านทิศใต้ในระยะ 55 เมตร พร้อมทั้งดูแลรักษาพันธุ์ไม้ที่มีอยู่เดิมให้มีการเจริญเติบโตที่ดี และจัดทำหลักแนวเขตแสดงพื้นที่ไม่ทำเหมืองให้เห็นชัดเจน	- โครงการได้จัดทำแนวเขตพื้นที่การทำเหมืองห่างจากแนวเขตประทานบัตร พร้อมทั้งจัดทำหลักแนวเขตแสดงพื้นที่ไม่ทำเหมืองให้เห็นชัดเจน	ไม่พบปัญหา

<p>หลักแสดงขอบเขตพื้นที่ประทานบัตร</p>

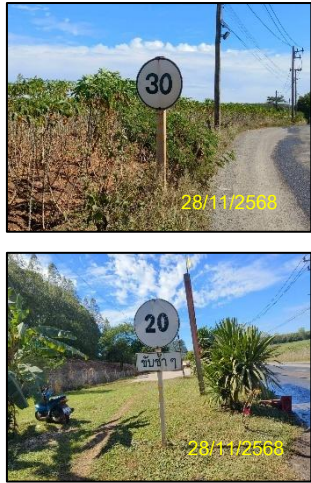
เงื่อนไขตามมาตรการ	ผลการปฏิบัติตามมาตรการ	ปัญหา อุปสรรค และแนวทางการแก้ไข	ภาพประกอบมาตรการ
10.การขนส่งแร่จะต้องใช้ความเร็ว และน้ำหนักของรถบรรทุกให้เป็นไปตามที่ทางราชการกำหนด และควบคุมความเร็วไม่เกิน 30 กิโลเมตรต่อชั่วโมง ในช่วงที่เป็นถนนลูกรังและผ่านชุมชน พร้อมทั้งให้ปิดคลุมกระบะบรรทุกให้มิดชิดก่อนออกนอกพื้นที่โครงการ และให้หลีกเลี่ยงการขนส่งแร่ในช่วงเวลาจราจร และนักเรียนเดินทางไป-กลับที่ทำงานและโรงเรียน (เวลา 07.00-08.00 น. และ 15.30-16.30 น.)	- โครงการมีการกำกับให้พนักงานขับขี่ยานพาหนะ ภายในโครงการ ให้ใช้ความเร็วไม่เกิน 20 กิโลเมตรต่อชั่วโมง ในการใช้เส้นทางเข้า-ออกโครงการ และเพิ่มความระมัดระวังเมื่อขับรถผ่านชุมชน และกำกับให้คนขับรถใช้ความเร็วไม่เกิน 30 กิโลเมตรต่อชั่วโมง สำหรับการสัญจรภายนอกโครงการ	ไม่พบปัญหา

<p>ป้ายจำกัดความเร็วของรถ</p>
