ภาคผนวกที่ 7

ภาพถ่ายผลการปฏิบัติตามมาตรการป้องกันและแก้ไขผลกระทบสิ่งแวดล้อม
และติดตามตรวจสอบคุณภาพสิ่งแวดล้อม

ภาพถ่ายผลการปฏิบัติตามมาตรการป้องกันและแก้ไขผลกระทบสิ่งแวดล้อม และติดตามตรวจสอบคุณภาพสิ่งแวดล้อม
โครงการ ฟील พหล 34 (ระยะดำเนินการ) ประจำเดือนกรกฎาคม-ธันวาคม 2568

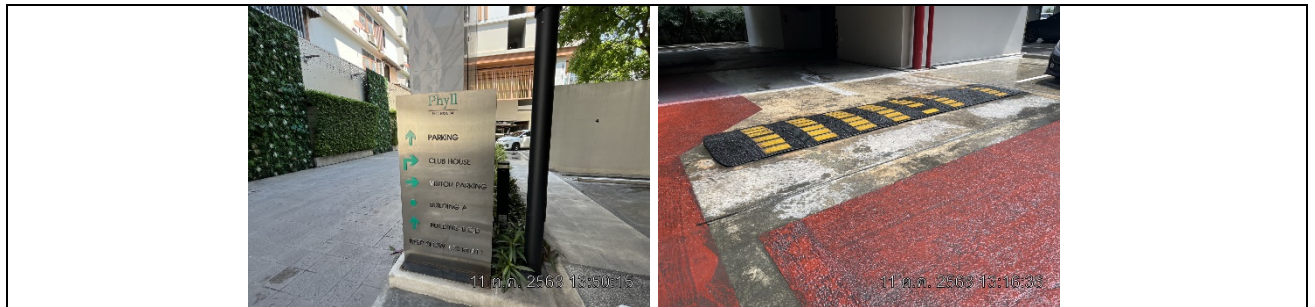
รูปที่ ผ7.1 ป้ายจำกัดความเร็วไม่เกิน 20 กิโลเมตร/ชั่วโมง และสัญญาณ

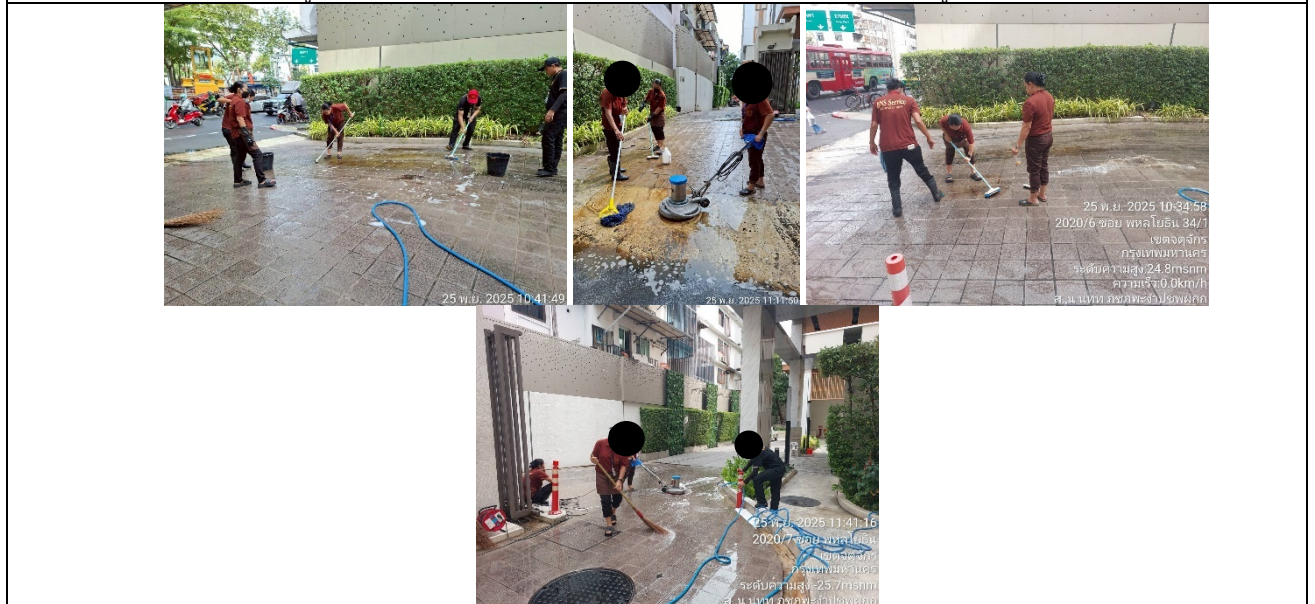
รูปที่ ผ7.2 ฉีดล้างถนนภายในพื้นที่โครงการ

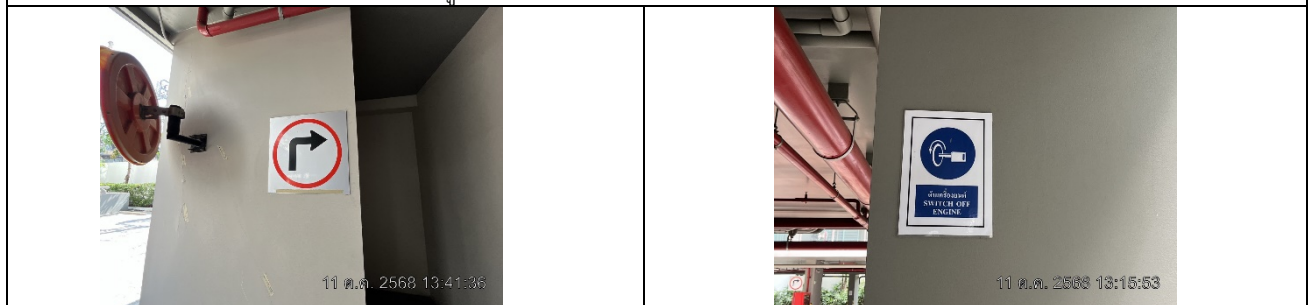
รูปที่ ผ7.3 ป้ายจราจรในโครงการ

รูปที่ ผ7.4 ป้ายกรณาดับเครื่องยนต์

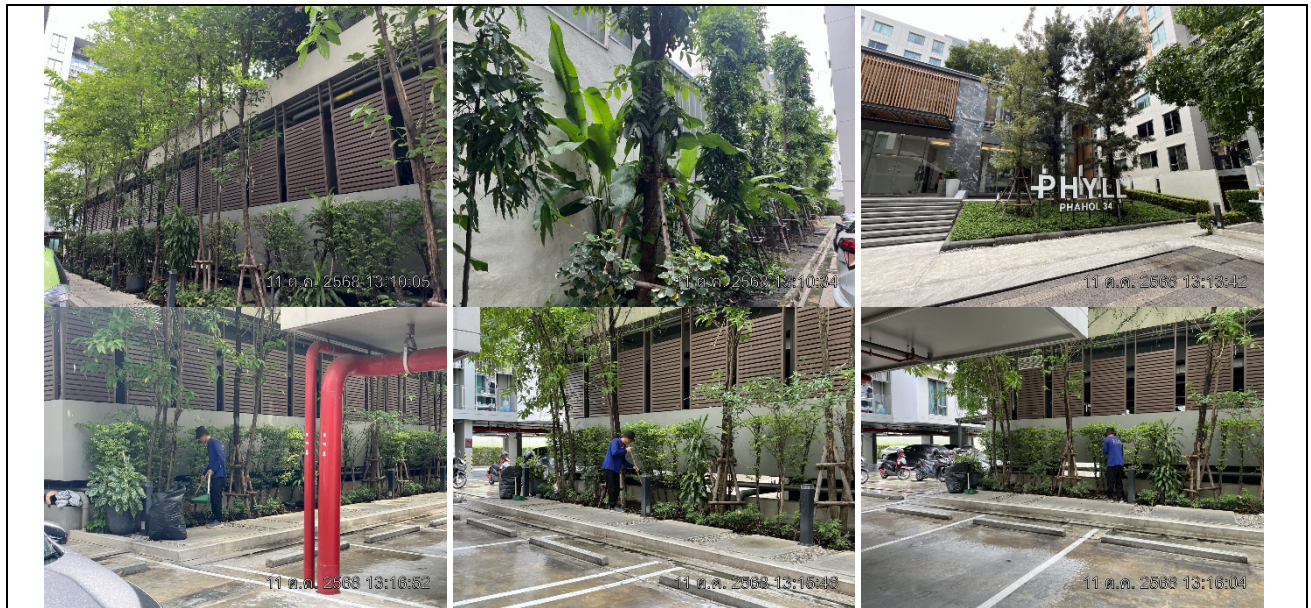
รูปที่ ๗.5 พื้นที่สีเขียวภายในโครงการ และพนักงานดูแลพื้นที่สีเขียว

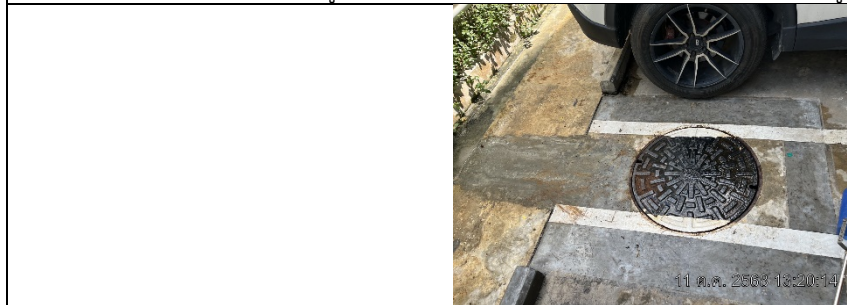
รูปที่ ๗.6 ระบบบำบัดน้ำเสีย

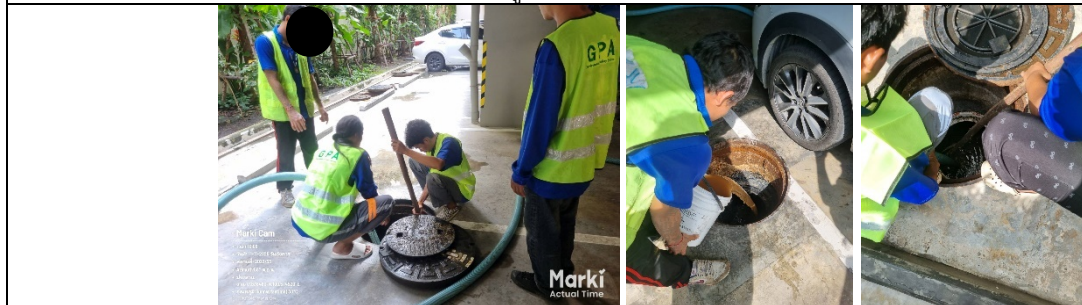
รูปที่ ๗.7 เจ้าหน้าที่ที่มีความรู้ดูแลรักษา และควบคุมระบบบำบัดน้ำเสีย

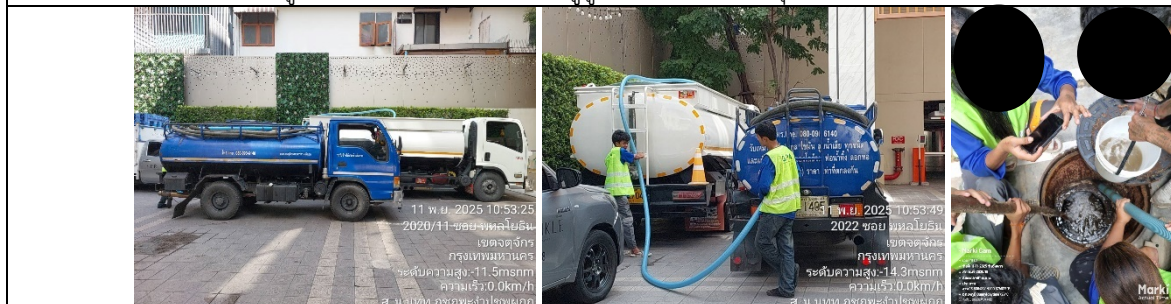
รูปที่ ๗.8 การเก็บไขมันจากถังดักไขมันของระบบบำบัดน้ำเสีย

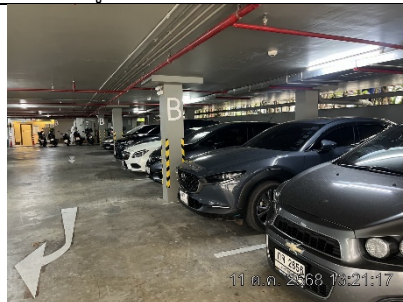
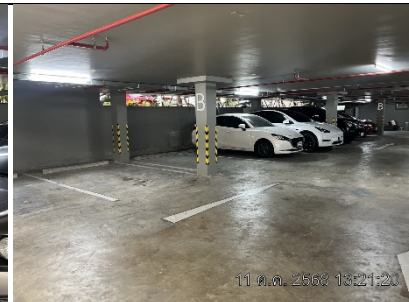
รูปที่ ผ7.39 พื้นที่จอดรถสำหรับรถติดแก๊ส ชั้น 1

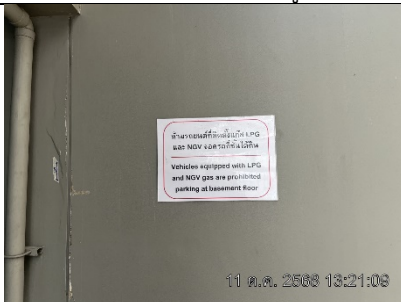
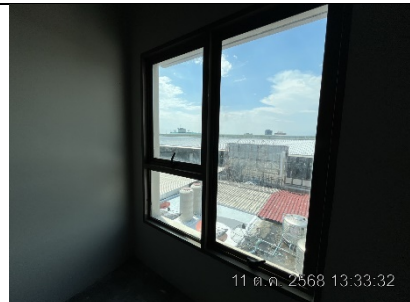
รูปที่ ผ7.40 ป้ายไม่ให้รถติดแก๊สเข้าไปจอดภายในที่จอดรถบริเวณชั้นใต้ดิน

รูปที่ ผ7.41 ช่องระบายอากาศบริเวณชานพักบันไดหนีไฟ

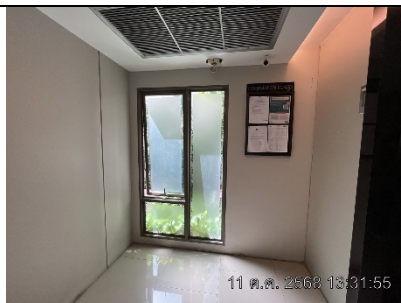
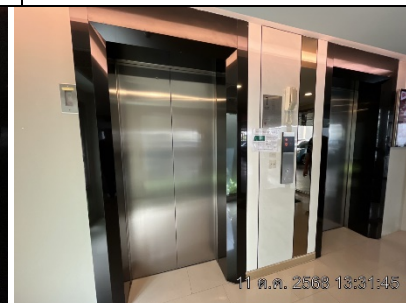
รูปที่ ผ7.42 ช่องระบายอากาศบริเวณห้องโถงน้ำลิฟต์ดับเพลิง

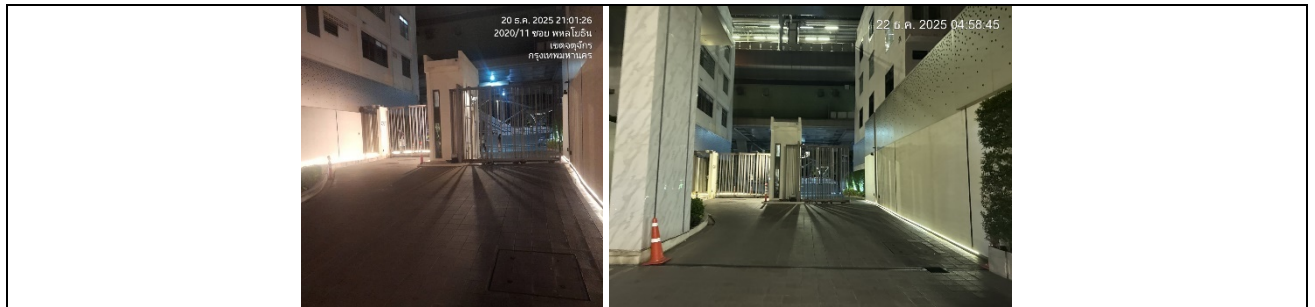
รูปที่ ผ7.49 ไฟฟ้าแสงสว่างบริเวณช่องทางเข้า-ออกโครงการ

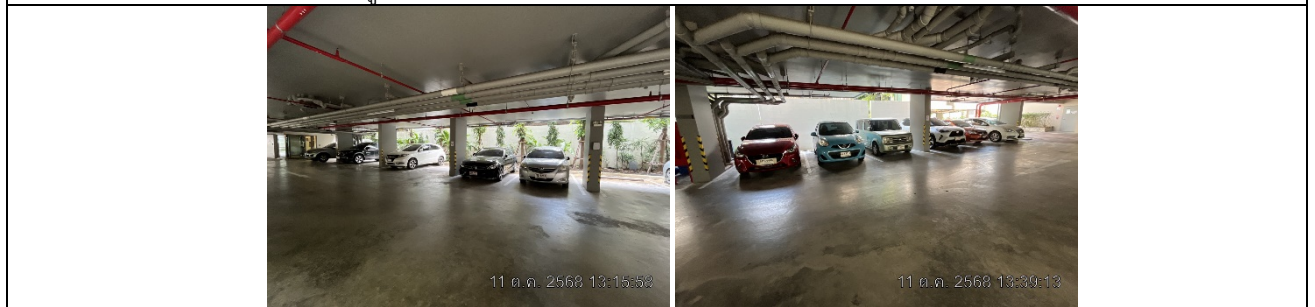
รูปที่ ผ7.50 พื้นที่จอดรถภายในโครงการ

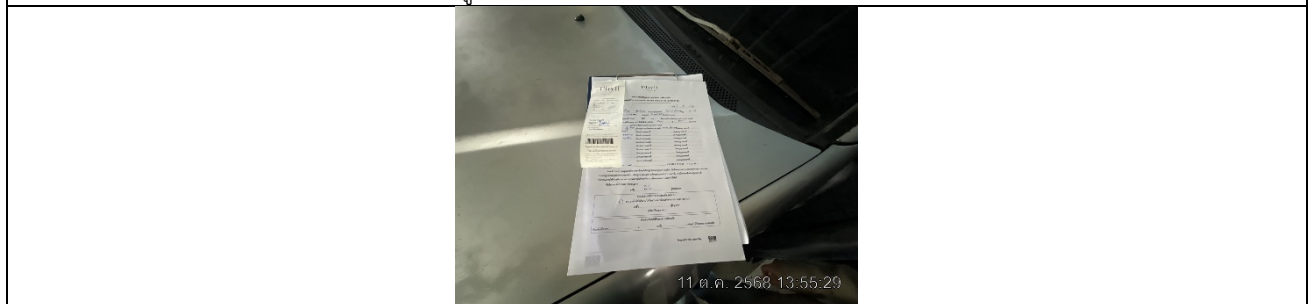
รูปที่ ผ7.51 บัตรจอดรถชั่วคราว

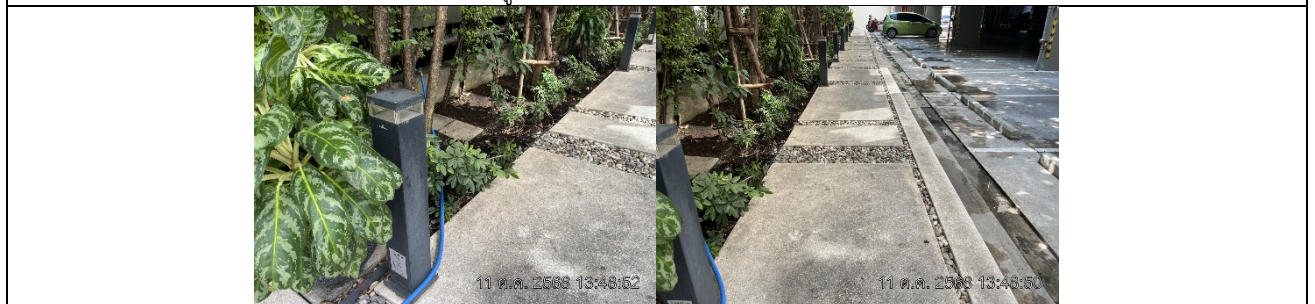
รูปที่ ผ7.52 ระบบไฟฟ้าในพื้นที่สีเขียวและทางเดิน

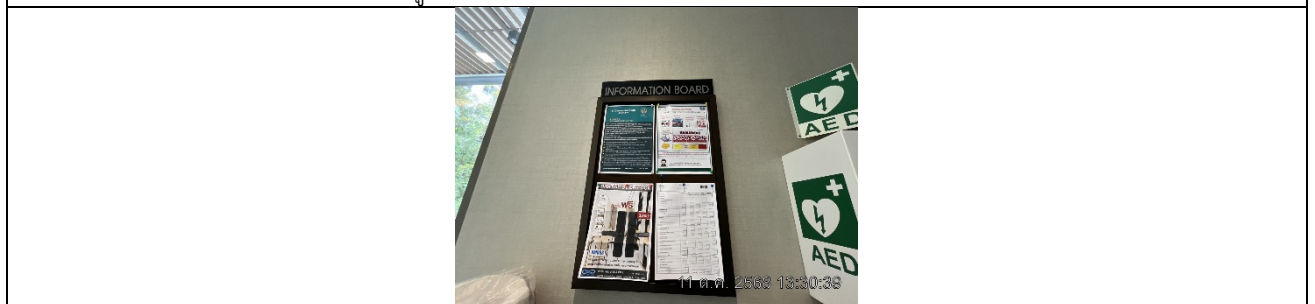
รูปที่ ผ7.53 บอร์ดประชาสัมพันธ์ของโครงการ

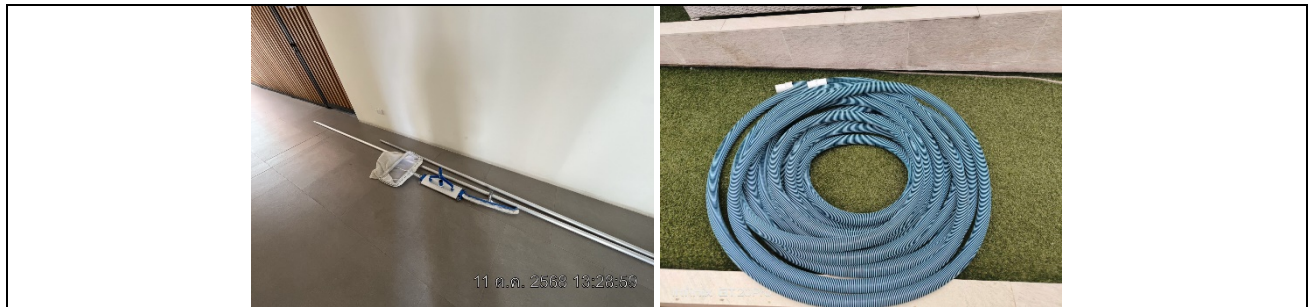
รูปที่ ผ7.60 อุปกรณ์สำหรับใช้ทำความสะอาดสระว่ายน้ำ

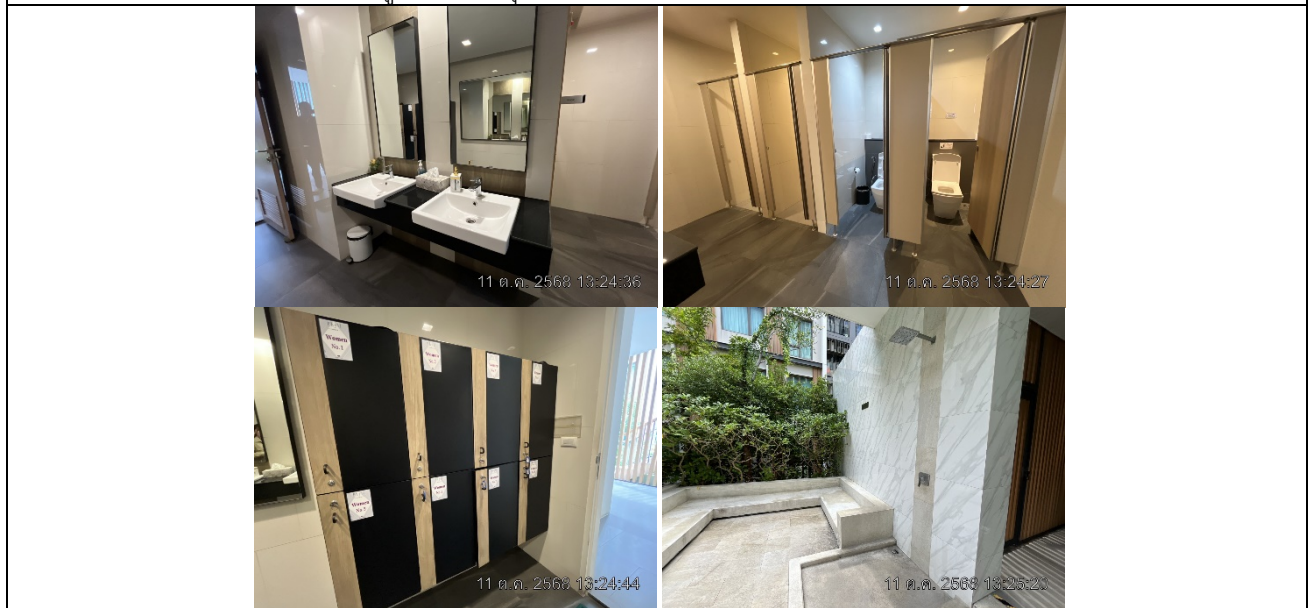
รูปที่ ผ7.61 ห้องน้ำ อ่างล้างมือ และพื้นที่สำหรับล้างตัวก่อนลงสระว่ายน้ำ

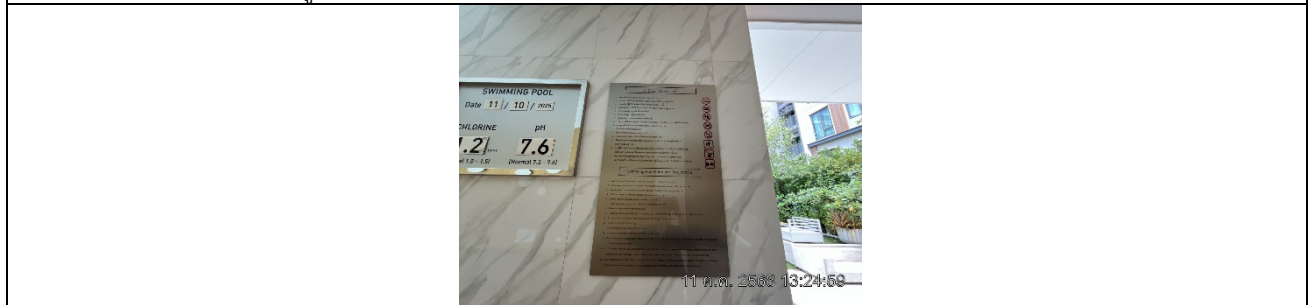
รูปที่ ผ7.62 ป้ายแสดงข้อปฏิบัติสำหรับผู้มาใช้บริการสระว่ายน้ำ

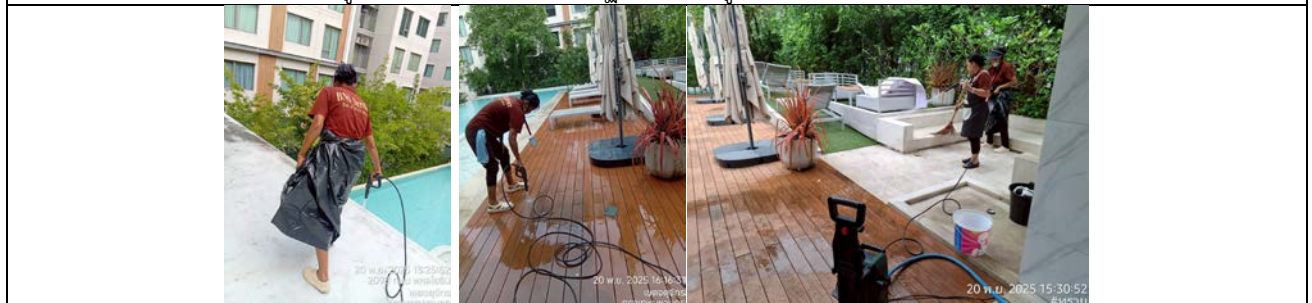
รูปที่ ผ7.63 เจ้าหน้าที่ขจัดทำความสะอาดพื้นสระว่ายน้ำ
