การปฏิบัติตามมาตรการติดตามตรวจสอบ  
ผลกระทบสิ่งแวดล้อม

การดำเนินการติดตามตรวจสอบผลกระทบสิ่งแวดล้อมสะพานข้ามคลองตำมะลัง อำเภอเมือง จังหวัดสตูล ในช่วงระยะดำเนินการ มีปัจจัยทางด้านสิ่งแวดล้อมทั้งหมด 2 ปัจจัย (ตารางที่ 5-1) ประกอบด้วย การเปลี่ยนแปลงท้องน้ำและตลิ่ง และการบุกรุกพื้นที่ป่า มีรายละเอียดดังนี้

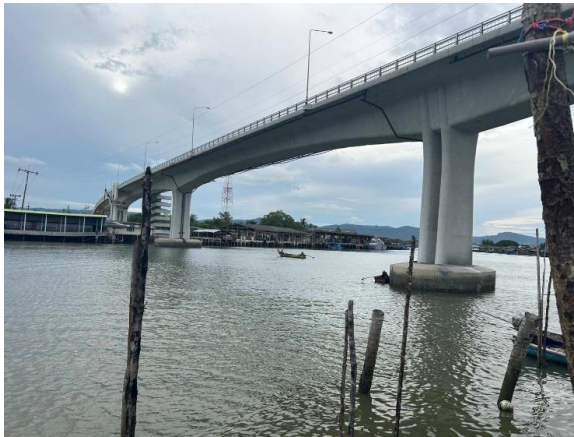
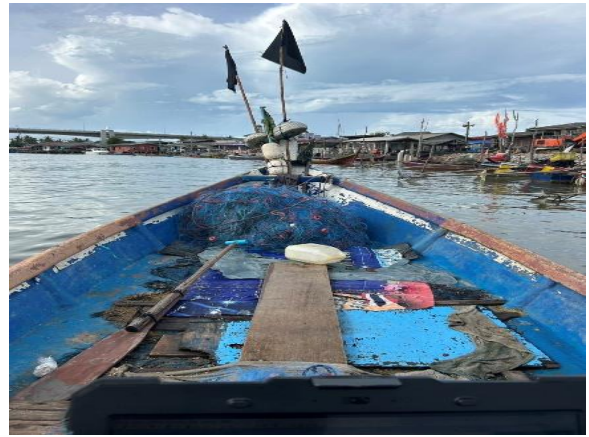
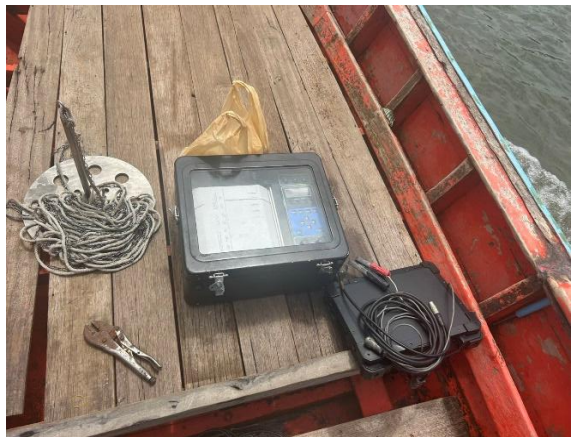
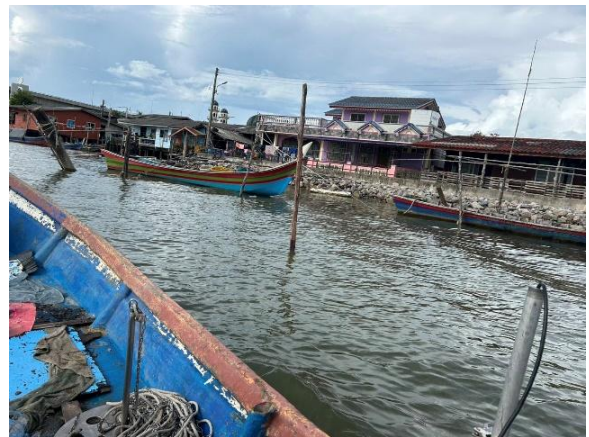
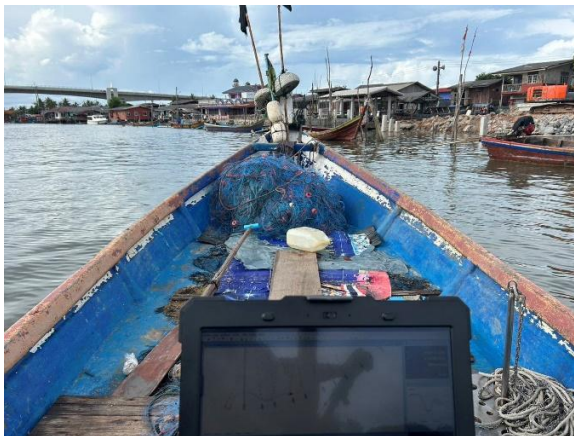
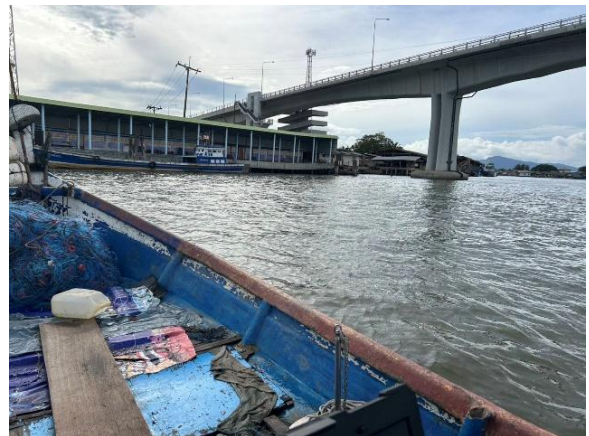
การสำรวจระดับพื้นท้องน้ำมีพื้นที่ครอบคลุมบริเวณพื้นที่เหนือน้ำและท้ายน้ำจากสะพานออกไปข้างละ 300.00 เมตร รวมระยะทางทั้งสิ้นอย่างน้อย 400.00 เมตร มีการหยั่งน้ำทุก 25 เมตร จำนวนทั้งหมด 15 รูปตัด (รูปที่ 5.1.4-3) พร้อมทั้งมีการสำรวจความลึกท้องน้ำบริเวณตอม่อสะพานทั้งสองตอม่อ และดำเนินการสำรวจค่าระดับความลึกท้องน้ำ ค่าความลึกอ้างอิงจากระดับน้ำทะเลปานกลาง (รทก.) การสำรวจความลึกท้องน้ำได้ใช้เครื่องหยั่งน้ำ (Echo Sounding) พร้อมติดตั้งระบบ GPS รายละเอียดของการสำรวจ ดังแสดงในรูปที่ 5.1.4-1 ผลการสำรวจของแผนที่แสดงความลึกท้องน้ำ ดังแสดงรูปที่ 5.1.4-2 และรูปที่ 5.1.4-3 แสดงรูปตัดของลำน้ำ การเปรียบเทียบการเปลี่ยนของตะกอนพื้นท้องน้ำ พบว่า ข้อมูลการสำรวจความลึกท้องน้ำในบริเวณพื้นที่โครงการ ครั้งที่ 1 ช่วงปี พ.ศ. 2568 มีค่าลึกสุดที่ประมาณ -8.7 ม.รทก. บริเวณริมตลิ่งที่ระยะ 40 เมตร ส่วนบริเวณกลางลำน้ำความลึกมีค่าประมาณ -4 ถึง -7 ม.รทก.

รูปที่ 5.1.4-1 การสำรวจการเปลี่ยนแปลงท้องน้ำและตลิ่งบริเวณพื้นที่โครงการ ครั้งที่ 1  
(วันที่ 10 พฤษภาคม พ.ศ. 2568)

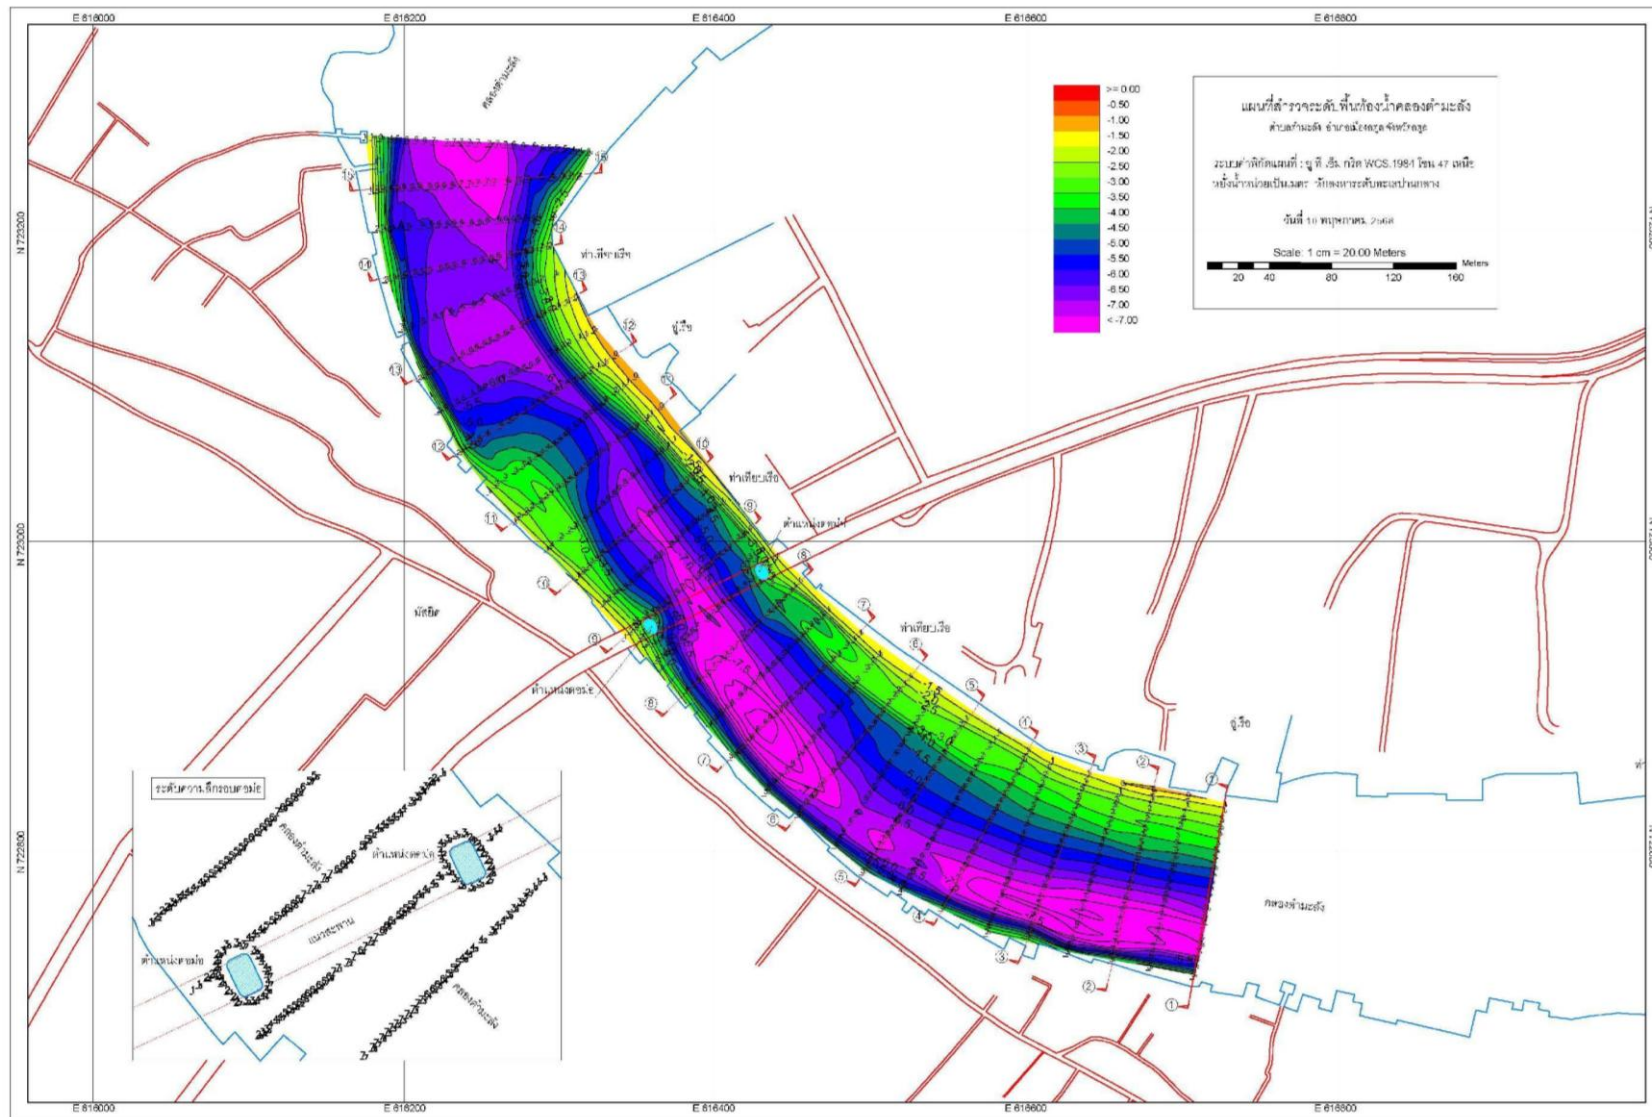
รูปที่ 5.1.4-2 แพลนสำรวจความลึกท้องน้ำบริเวณพื้นที่โครงการ ครั้งที่ 1 (วันที่ 10 พฤษภาคม พ.ศ. 2568)

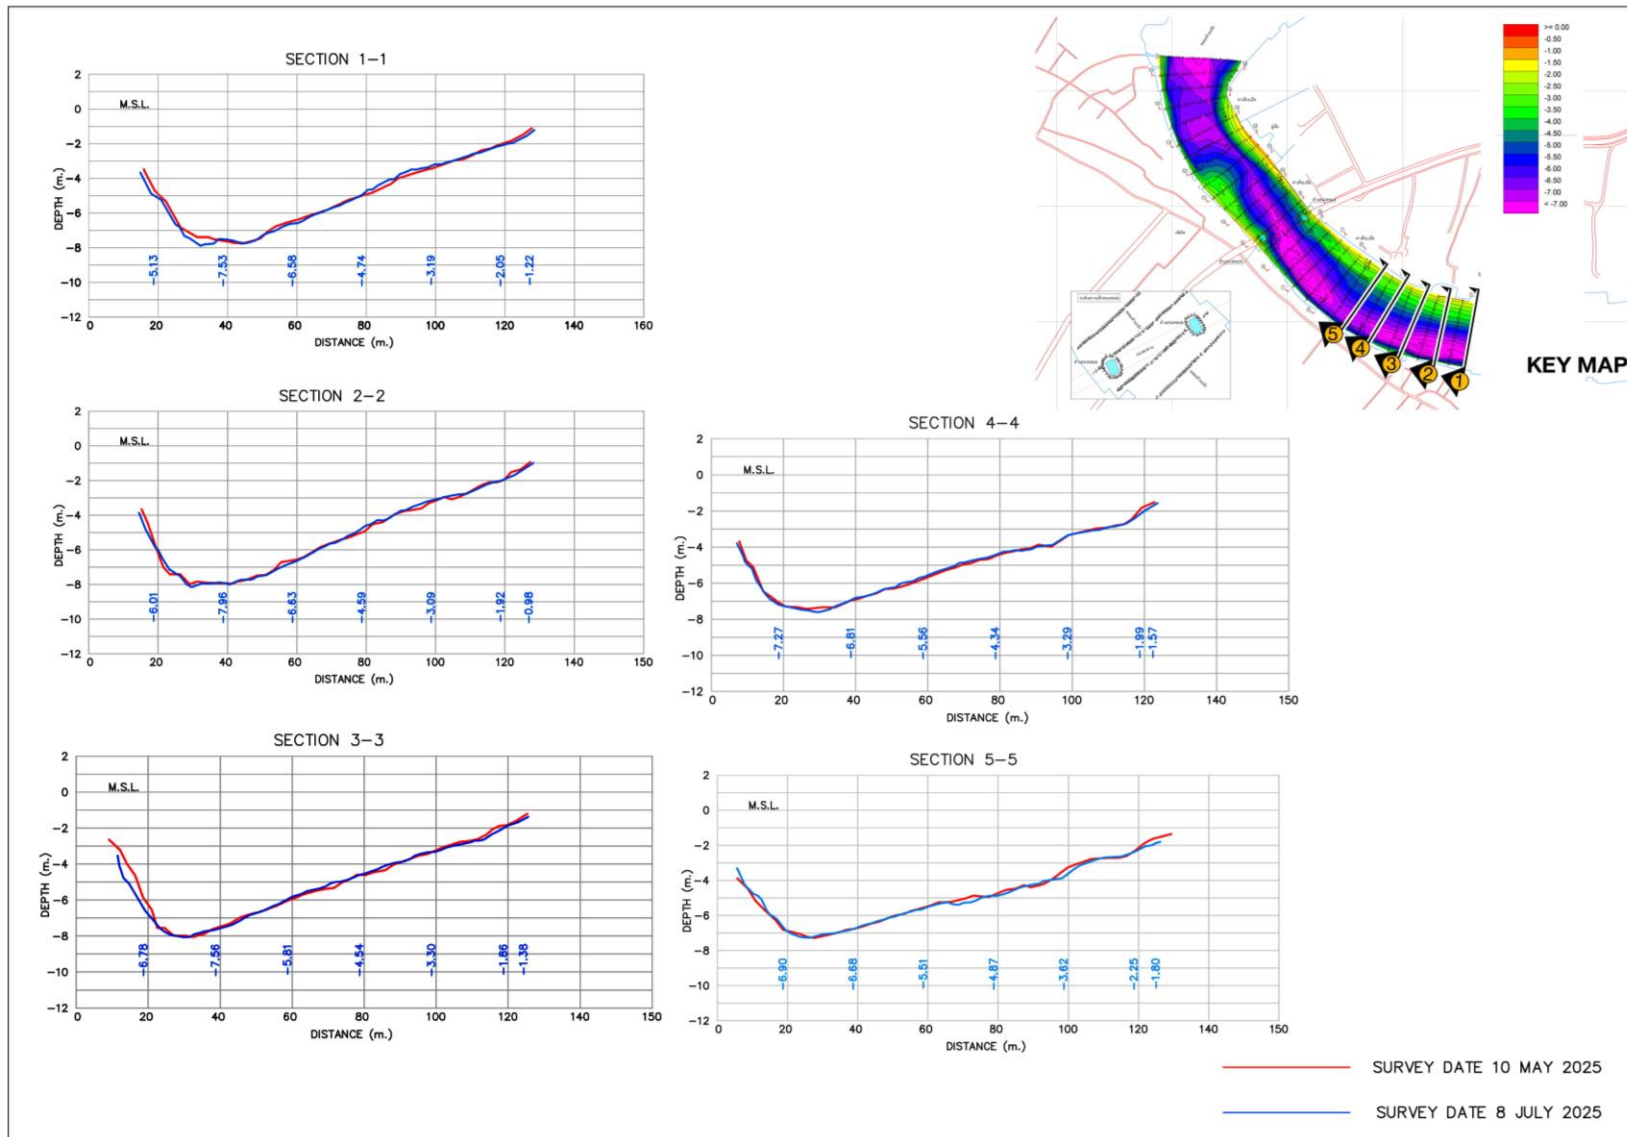
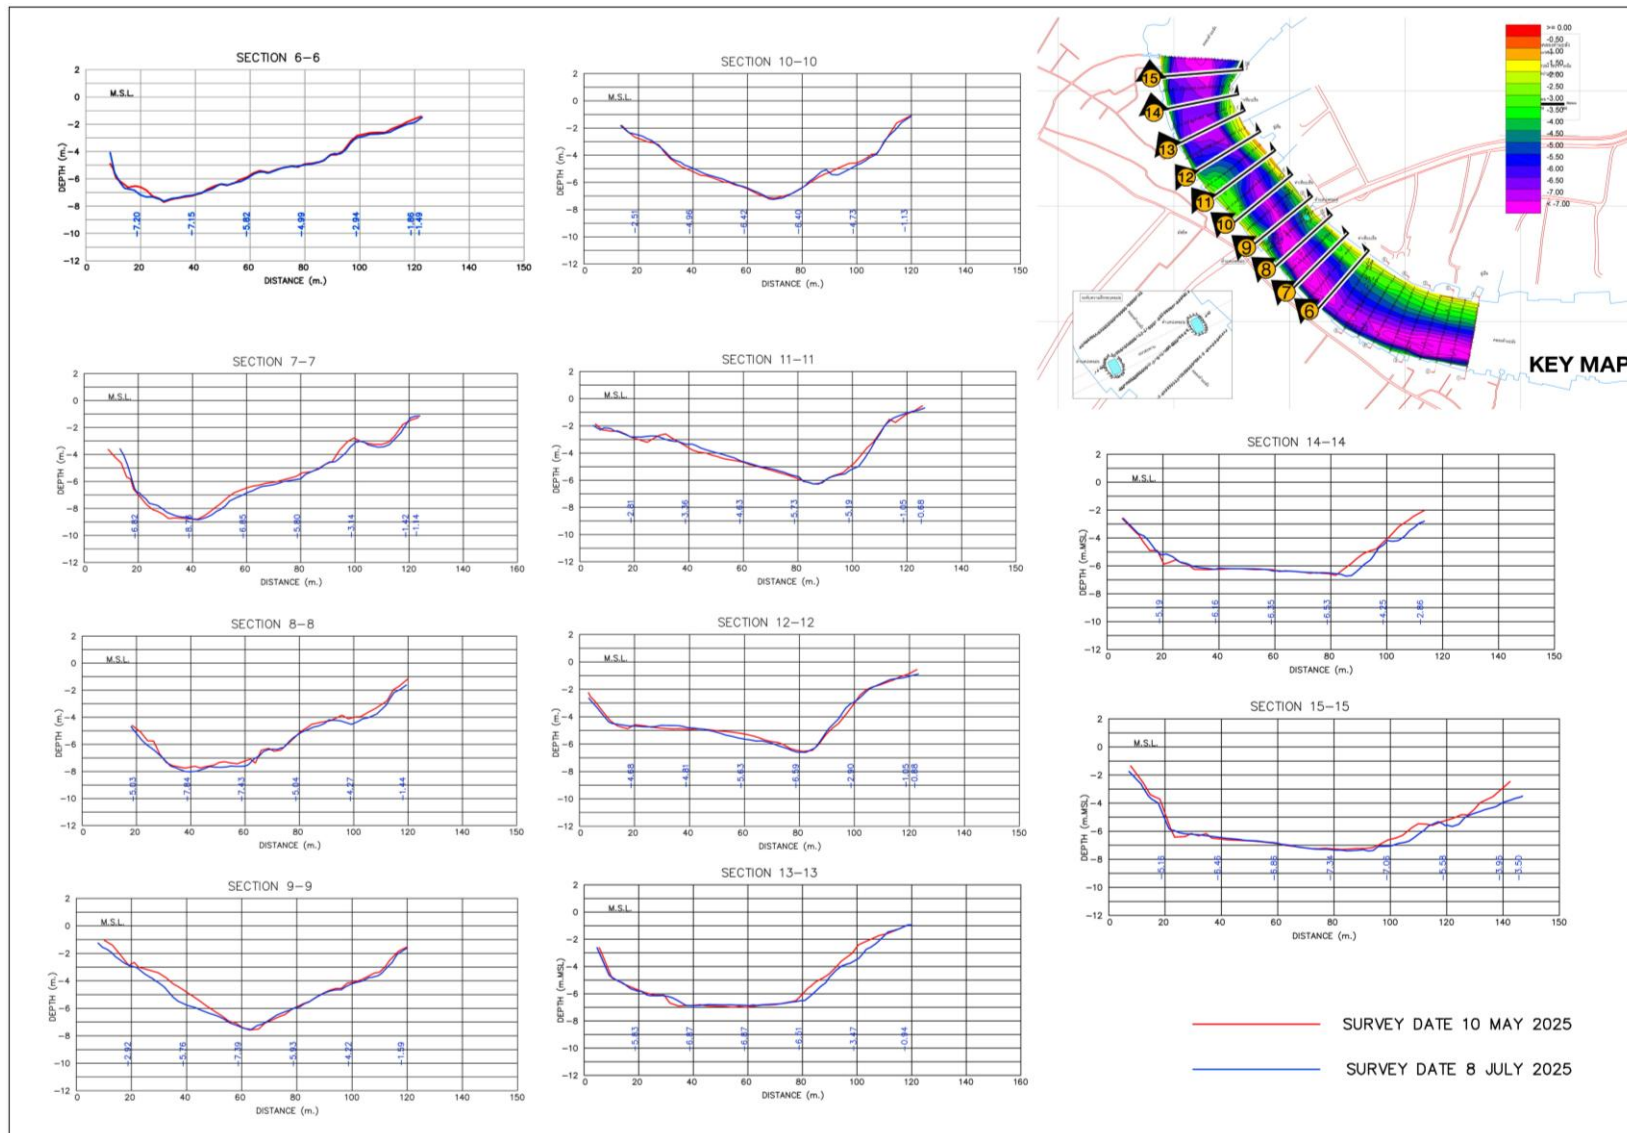
รูปที่ 5.1.4-3 รูปตัดความลึกที่อ่างน้ำบริเวณพื้นที่โครงการ

รูปที่ 5.1.4-3 รูปตัดความลึกท้องน้ำบริเวณพื้นที่โครงการ (ต่อ)

ผลการเปรียบเทียบการตรวจสอบการเปลี่ยนแปลงท้องน้ำและตลิ่ง ทั้งในช่วงก่อนก่อสร้าง (เดือน  
กันยายนถึงเดือนตุลาคม พ.ศ. 2555) และช่วงระยะดำเนินการ (เดือนพฤษภาคม พ.ศ. 2568 และเดือนกรกฎาคม  
พ.ศ. 2568) (ตารางที่ 5.1.5-1) พบว่า ระดับพื้นท้องน้ำจากการสำรวจบริเวณแนวต่อม่อสะพานไม่พบแนวร่อง  
การกัดเซาะดินบริเวณรอยต่อม่อ ความลึกท้องน้ำในบริเวณพื้นที่โครงการ จากการตรวจวัดที่ผ่านมาจนถึงปัจจุบัน  
มีค่าลึกสุดที่ประมาณ -8.0 ถึง -8.7 ม.รทก. ส่วนบริเวณกลางลำน้ำความลึกมีค่าประมาณ -4 ถึง -7 ม.รทก.

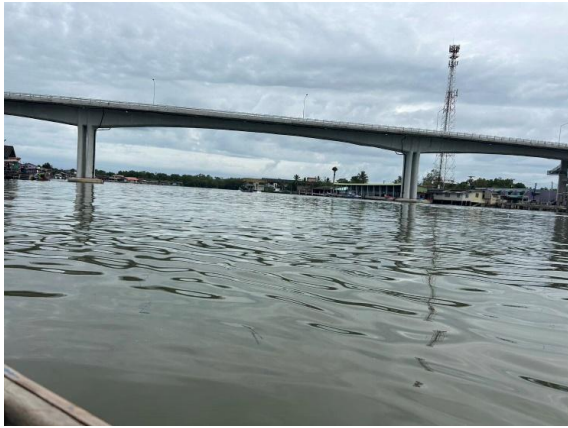
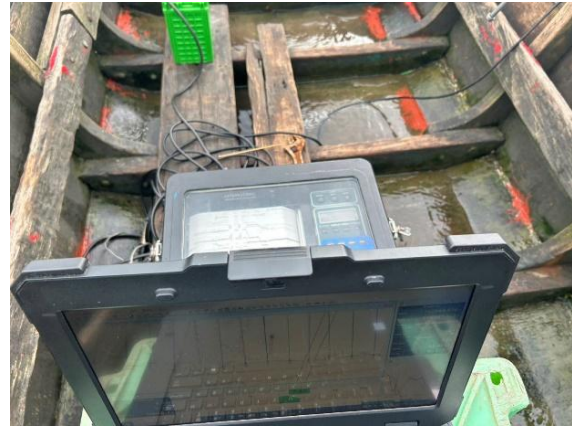
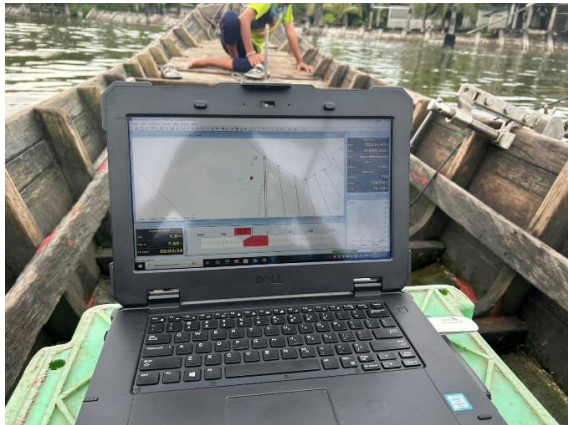
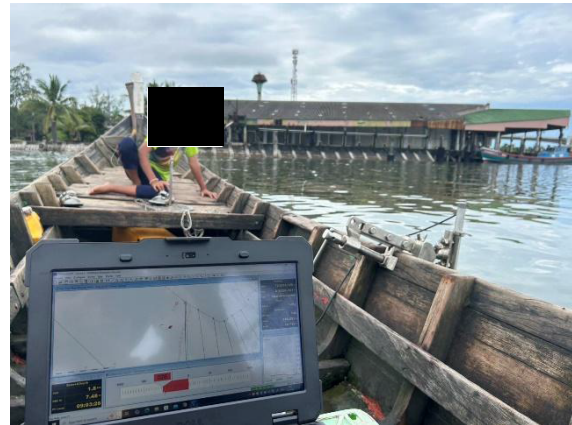
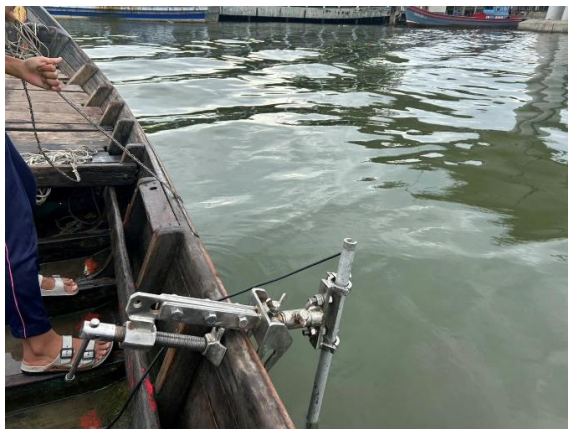
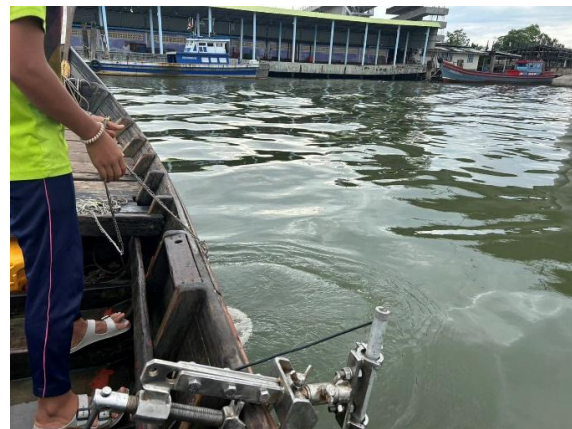
การสำรวจระดับพื้นท้องน้ำมีพื้นที่ครอบคลุมบริเวณพื้นที่เหนือน้ำและท้ายน้ำจากสะพานออกไปข้างละ 200.00 เมตร รวมระยะทางทั้งสิ้นอย่างน้อย 400.00 เมตร มีการหยั่งน้ำทุก 25 เมตร จำนวนทั้งหมด 15 รูปตัด (รูปที่ 5.1.4-3) พร้อมทั้งมีการสำรวจความลึกท้องน้ำบริเวณตอม่อสะพานทั้งสองตอม่อ และดำเนินการสำรวจค่าระดับความลึกท้องน้ำ ค่าความลึกอ้างอิงจากระดับน้ำทะเลปานกลาง (รทก.) การสำรวจความลึกท้องน้ำได้ใช้เครื่องหยั่งน้ำ (Echo Sounding) พร้อมติดตั้งระบบ GPS รายละเอียดของการสำรวจ ดังแสดงในรูปที่ 5.1.4-4 ผลการสำรวจของแผนที่แสดงความลึกท้องน้ำ ดังแสดงรูปที่ 5.1.4-5 และรูปที่ 5.1.4-3 แสดงรูปตัดของลำน้ำ การเปรียบเทียบการเปลี่ยนของตะกอนพื้นท้องน้ำ พบว่า ข้อมูลการสำรวจความลึกท้องน้ำในบริเวณพื้นที่โครงการ ครั้งที่ 1 และครั้งที่ 2 ไม่มีการเปลี่ยนแปลงของพื้นท้องน้ำเฉลี่ย -0.09 เมตร ส่วนบริเวณตอม่อ 1 และตอม่อ 2 ความลึกของท้องน้ำมีความลึกมากขึ้นเฉลี่ย 0.54 เมตร และ 0.53 เมตร ตามลำดับ เมื่อเปรียบเทียบของการสำรวจ ครั้งที่ 1

รูปที่ 5.1.4-4 การสำรวจการเปลี่ยนแปลงท้องน้ำและตลิ่งบริเวณพื้นที่โครงการ ครั้งที่ 2  
(วันที่ 8 กรกฎาคม พ.ศ. 2568)

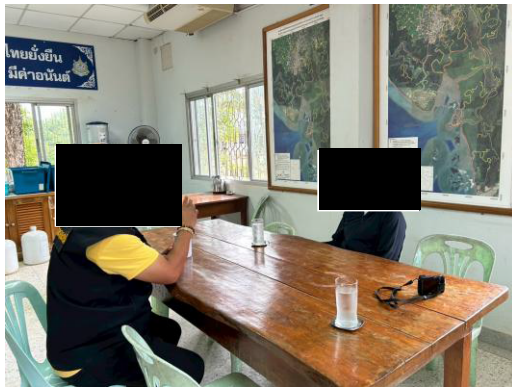
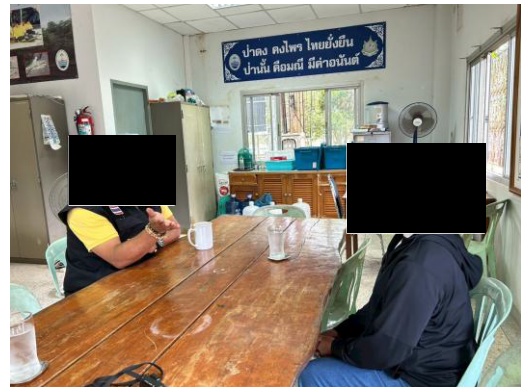
การติดตามตรวจสอบเรื่องคดีความเกี่ยวกับการกระทำผิดกฎหมายว่าด้วยป่าไม้ ที่ปรึกษาได้ดำเนินการสอบถามข้อมูลจากศูนย์อนุรักษ์ทรัพยากรป่าชายเลนที่ 24 (รูปที่ 5.2.4-1) พบว่า ในบริเวณพื้นที่โครงการไม่มีคดีความเกี่ยวกับการกระทำผิดกฎหมายว่าด้วยป่าไม้ในพื้นที่ หมู่ที่ 2 บ้านตำมะลังเหนือ และหมู่ที่ 3 บ้านตำมะลังใต้ ตำบลตำมะลัง อำเภอเมือง จังหวัดสตูล

รูปที่ 5.2.4-1 การสอบถามข้อมูลจากศูนย์อนุรักษ์ป่าชายเลนที่ 24
