## บทที่ 2

### ผลการปฏิบัติตามมาตรการป้องกันและแก้ไขผลกระทบสิ่งแวดล้อม และมาตรการติดตามตรวจสอบผลกระทบสิ่งแวดล้อม

ผลการตรวจสอบการปฏิบัติตามมาตรการป้องกันและแก้ไขผลกระทบสิ่งแวดล้อม ตามที่ระบุไว้ในหนังสือแจ้งผลการพิจารณารายงานการประเมินผลกระทบสิ่งแวดล้อม โครงการเหมืองแร่หินอุตสาหกรรมชนิดหินปูน เพื่ออุตสาหกรรมก่อสร้าง คำขอประทานบัตรที่ 10/2559 ของห้างหุ้นส่วนจำกัด ชัยพฤกษ์คอนสตรัคชั่น ร่วมแผนผังโครงการเหมืองเดียวกันกับคำขอประทานบัตรที่ 11/2559 ของห้างหุ้นส่วนจำกัด อุทัยเมืองทอง และคำขอประทานบัตรที่ 12/2559 ของบริษัท นันประเสริฐ จำกัด ตั้งอยู่ตำบลพระนอน อำเภอเมืองนครสวรรค์ และตำบลเขากะลา อำเภอพยุหะคีรี จังหวัดนครสวรรค์ ตามหนังสือที่ ทส 1010.2/16002 ลงวันที่ 30 พฤศจิกายน 2563 ซึ่งปัจจุบันคำขอประทานบัตรที่ 10/2559 ได้รับอนุญาตเป็นประทานบัตรที่ 29557/16463 โดยมีรายละเอียดผลการปฏิบัติตามมาตรการฯ แสดงดังตารางที่ 2-1 ถึงตารางที่ 2-2

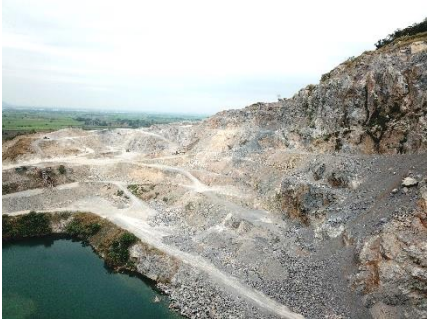
| มาตรการป้องกันและแก้ไข<br>ผลกระทบสิ่งแวดล้อม | ผลการปฏิบัติตามมาตรการฯ | ปัญหา อุปสรรค ที่ไม่สามารถปฏิบัติตามมาตรการ และแนวทางแก้ไข | ภาพประกอบ |
|---|---|---|---|
| <b>1. ทรัพยากรสิ่งแวดล้อมทางกายภาพ</b><br><b>1.1 ลักษณะภูมิประเทศ</b><br>1) กำหนดขอบเขตพื้นที่เปิดทำเหมืองให้ชัดเจนตามที่กำหนดไว้ในแผนผังโครงการทำเหมือง และออกแบบหน้าเหมืองให้มีลักษณะเป็นขั้นบันไดความสูงชันไม่เกิน 10 เมตร และความกว้างไม่น้อยกว่า 10 เมตร และควบคุมความลาดชันรวม (Overall Slope) ไม่ให้เกิน 45 องศา | - โครงการได้ออกแบบทำเหมืองที่เป็นไปตามแผนผังโครงการกำหนด โดยหน้าเหมืองมีลักษณะเป็นขั้นบันไดความสูงชันไม่เกิน 10 เมตร และความกว้างไม่น้อยกว่า 10 เมตร และได้ควบคุมความลาดชันรวม (Overall Slope) ไม่ให้เกิน 45 องศา | - ไม่มี | <br>หน้าเหมืองปัจจุบัน |

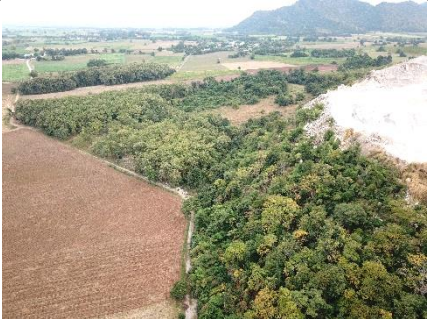
| มาตรการป้องกันและแก้ไข<br>ผลกระทบสิ่งแวดล้อม | ผลการปฏิบัติตามมาตรการฯ | ปัญหา อุปสรรค ที่ไม่สามารถปฏิบัติตามมาตรการ และแนวทางแก้ไข | ภาพประกอบ |
|---|---|---|---|
| 3) ให้เว้นพื้นที่ ไม่ ทำเหมืองเข้าใกล้ แนวถนน สาธารณประโยชน์ระหว่างหมุดหลักฐานที่ 4-5 ในระยะไม่น้อยกว่า 50 เมตร พร้อมทั้งให้ปลูกเสริมต้นไม้โตเร็วหรือไม่ท้องถิ่นให้เต็มทีว่างในพื้นที่ที่เว้นไม่ทำเหมืองให้หนาแน่นขึ้น | - โครงการได้ทำการเว้นระยะ 50 เมตร จากแนวเส้นทางสาธารณะทางด้านทิศเหนือ บริเวณหลักหมุดที่ 4-5 โดยสภาพปัจจุบันมีต้นไม้ขึ้นปกคลุมหนาแน่น ซึ่งใช้เป็นแนวกันชน (Buffer Zone) ป้องกันผลกระทบได้เป็นอย่างดี | - ไม่มี | <br>พื้นที่กันชนด้านทิศเหนือบริเวณหลักหมุดที่ 4-5 |

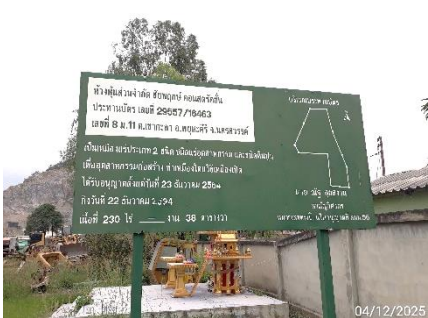
| มาตรการป้องกันและแก้ไข<br>ผลกระทบสิ่งแวดล้อม | ผลการปฏิบัติตามมาตรการฯ | ปัญหา อุปสรรค ที่ไม่สามารถปฏิบัติ<br>ตามมาตรการ และแนวทางแก้ไข | ภาพประกอบ |
|---|---|---|---|
| 4) ให้จัดทำป้ายแสดงขอบเขตพื้นที่โครงการและ<br>ขอบเขตการทำเหมือง เพื่อให้ง่ายต่อการ<br>ตรวจสอบพื้นที่ และการปฏิบัติงานบริเวณ<br>โครงการ | - โครงการได้จัดทำป้ายแสดงขอบเขตพื้นที่โครงการ<br>โดยติดตั้งไว้ในบริเวณที่สังเกตเห็นได้ง่ายและชัดเจน | - ไม่มี | <p>ป้ายขอบเขตพื้นที่โครงการ</p> |

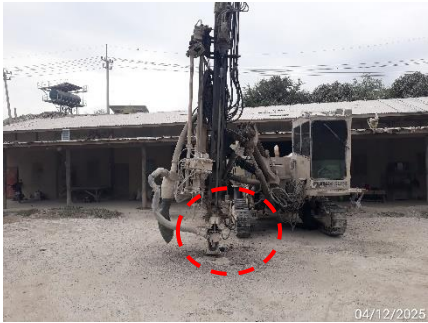
| มาตรการป้องกันและแก้ไข<br>ผลกระทบสิ่งแวดล้อม | ผลการปฏิบัติตามมาตรการฯ | ปัญหา อุปสรรค ที่ไม่สามารถปฏิบัติตามมาตรการ และแนวทางแก้ไข | ภาพประกอบ |
|---|---|---|---|
| <b>1.2 คุณภาพอากาศ</b><br>1) ให้ใช้เครื่องเจาะระเบิดที่มีอุปกรณ์เก็บฝุ่นติดไว้กับหัวเจาะ | - ในขั้นตอนการเจาะระเบิดโครงการได้ใช้เครื่องเจาะที่มีอุปกรณ์ดูดฝุ่นติดตั้งไว้ที่หัวเจาะ เพื่อทำการดูดเก็บฝุ่นไว้เป็นการลดการฟุ้งกระจายของฝุ่นละอองได้เป็นอย่างดี | - ไม่มี | <p>อุปกรณ์ดูดฝุ่นที่หัวเจาะ</p> |

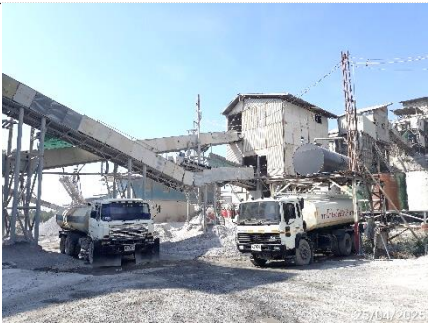
| มาตรการป้องกันและแก้ไข<br>ผลกระทบสิ่งแวดล้อม | ผลการปฏิบัติตามมาตรการฯ | ปัญหา อุปสรรค ที่ไม่สามารถปฏิบัติตามมาตรการ และแนวทางแก้ไข | ภาพประกอบ |
|---|---|---|---|
| 2) ให้ดำเนินการฉีดพรมน้ำบริเวณเส้นทางขนส่งแร่ภายในพื้นที่โครงการ บริเวณพื้นที่โรงโม่หิน และบริเวณเส้นทางขนส่งแร่ช่วงออกสู่ทางหลวงชนบท นว. 4015 และฉีดพรมน้ำเส้นทางสาธารณะที่ปรับปรุงขึ้นใหม่ จากหมู่ที่ 10 บ้านพุน้อย ตำบลพระนอน และหมู่ที่ 11 บ้านหัวเขาพระไกร ตำบลเขาทะลางด้านทิศเหนือ โดยให้ทำการฉีดพรมน้ำประมาณวันละ 3-4 ครั้ง หรือพิจารณาตามความเหมาะสมของสภาพภูมิอากาศ | - โครงการได้จัดให้มีรถบรรทุกน้ำฉีดพรม ตามบริเวณต่างๆ อยู่เป็นประจำ ได้แก่ เส้นทางขนส่งแร่ภายในโครงการ เส้นทางขนส่งแร่ภายนอกโครงการ และบริเวณภายในพื้นที่โรงโม่หิน | - ไม่มี | <p>รถบรรทุกน้ำฉีดพรมน้ำ ตามเส้นทางขนส่งแร่</p> |

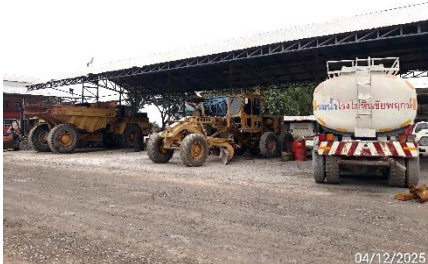
| มาตรการป้องกันและแก้ไข<br>ผลกระทบสิ่งแวดล้อม | ผลการปฏิบัติตามมาตรการฯ | ปัญหา อุปสรรค ที่ไม่สามารถปฏิบัติ<br>ตามมาตรการ และแนวทางแก้ไข | ภาพประกอบ |
|---|---|---|---|
| 3) ยานพาหนะ เครื่องจักรอุปกรณ์ ที่ก่อให้เกิดไอเสีย<br>หรือฝุ่นละอองจำเป็นต้องได้รับการตรวจสอบ<br>สภาพเครื่องยนต์อย่างสม่ำเสมอตามชนิดของ<br>ยานพาหนะและเครื่องจักรกล | - โครงการได้จัดให้มีเจ้าหน้าที่คอยตรวจตรา ตรวจสอบ<br>การทำงานของเครื่องจักรอยู่เป็นประจำ โดยหาก<br>พบว่าเครื่องจักรหรืออุปกรณ์ชนิดใดชำรุดเสียหาย<br>จะรีบดำเนินการนำเข้าซ่อมเพื่อทำการซ่อมแซมแก้ไข<br>ต่อไป | - ไม่มี | <br>ซ่อมภายในพื้นที่โครงการ |

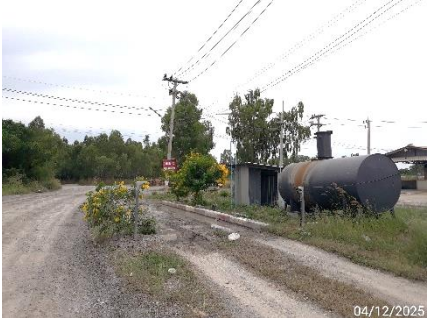
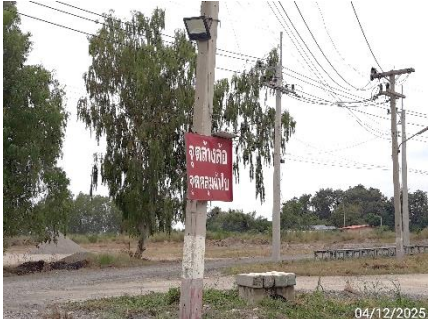
| มาตรการป้องกันและแก้ไข<br>ผลกระทบสิ่งแวดล้อม | ผลการปฏิบัติตามมาตรการฯ | ปัญหา อุปสรรค ที่ไม่สามารถปฏิบัติ<br>ตามมาตรการ และแนวทางแก้ไข | ภาพประกอบ |
|---|---|---|---|
| 5) ให้ดูแลรักษาบ่อล้างล้อบริเวณทางเข้า-ออก โรงโม่หินให้อยู่ในสภาพดีอยู่เสมอ และกำหนดให้รถบรรทุกต้องผ่านบ่อล้างล้อทุกครั้งก่อนออกจากโรงโม่หิน | <div>- โครงการได้ทำการปรับปรุงลานล้างล้อให้เป็นระบบอัตโนมัติที่มีประสิทธิภาพ พร้อมทั้งทำการดูแลรักษาให้อยู่ในสภาพที่ดีอยู่เสมอ</div> <div>- รถบรรทุกแร่ที่วิ่งออกจากโรงโม่หิน โครงการได้กำชับให้ทำการล้างล้อรถบรรทุกทุกครั้ง เพื่อป้องกันการเศษดินติดไปกับล้อสร้างความสกปรกให้แก่ถนนและก่อให้เกิดการฟุ้งกระจายของฝุ่นละออง</div> | <div>- ไม่มี</div> | <div></div> <div>ลานล้างล้อระบบอัตโนมัติ</div> <div></div> <div>ป้ายจุดล้างล้อรถก่อนออกจากพื้นที่โครงการ</div> |

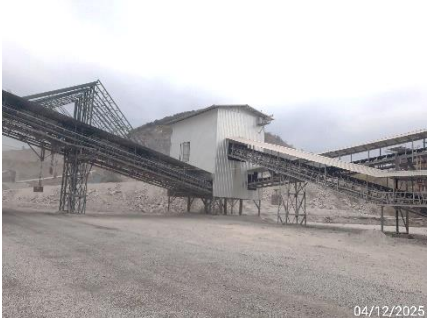
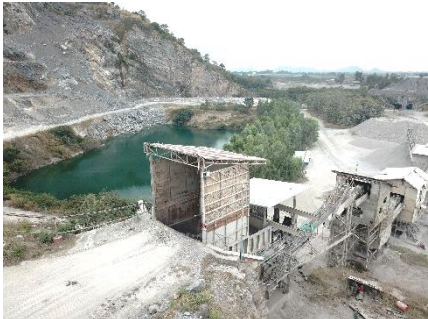
| มาตรการป้องกันและแก้ไข<br>ผลกระทบสิ่งแวดล้อม | ผลการปฏิบัติตามมาตรการฯ | ปัญหา อุปสรรค ที่ไม่สามารถปฏิบัติ<br>ตามมาตรการ และแนวทางแก้ไข | ภาพประกอบ |
|---|---|---|---|
| 6) ให้ดูแลรักษาและปรับปรุงระบบป้องกันผลกระทบ<br>สิ่งแวดล้อมของโรงโม่หินให้เป็นไปตามประกาศ<br>กรมอุตสาหกรรมพื้นฐานและการเหมืองแร่ เรื่อง<br>ให้โรงโม่บดหรือย่อยหินมีระบบป้องกันผลกระทบ<br>สิ่งแวดล้อมอย่างเคร่งครัด กรณีที่พบว่าระบบ<br>ป้องกันฝุ่นละอองโดยเฉพาะระบบสเปรย์น้ำชำรุด<br>เสียหาย จะต้องหยุดดำเนินการชั่วคราวเพื่อแก้ไข<br>สาเหตุดังกล่าวให้แล้วเสร็จ | - โครงการได้ทำการปรับปรุงโรงโม่หินให้มีระบบ<br>ป้องกันผลกระทบสิ่งแวดล้อมแล้ว ได้แก่ การปิด<br>คลุมอาคารโรงโม่หิน การปิดคลุมย้งรับหินใหญ่ การ<br>ปิดคลุมสายพานลำเลียง และการติดตั้งระบบสเปรย์<br>น้ำบริเวณปลายสายพานลำเลียงและจุดต่างๆ<br>รวมทั้งทำการปลูกต้นไม้โดยรอบพื้นที่โรงโม่หินเพื่อ<br>เป็นพื้นที่กันชน (Buffer zone) | - ไม่มี | <div><p>การปิดคลุมอาคารโรงโม่หิน</p></div> <div><p>การปิดคลุมย้งรับหินใหญ่</p></div> |

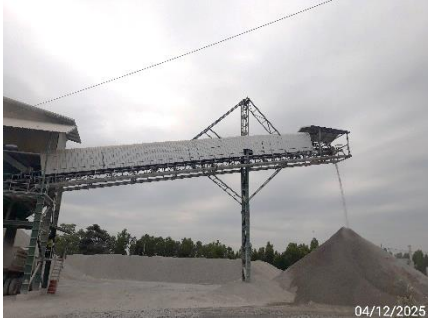
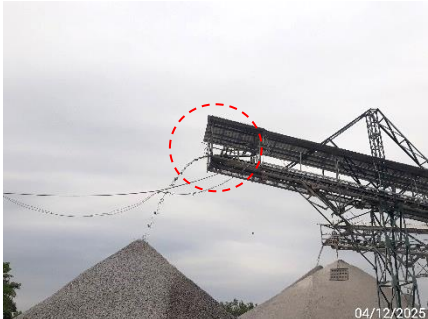
| มาตรการป้องกันและแก้ไข<br>ผลกระทบสิ่งแวดล้อม | ผลการปฏิบัติตามมาตรการฯ | ปัญหา อุปสรรค ที่ไม่สามารถปฏิบัติ<br>ตามมาตรการ และแนวทางแก้ไข | ภาพประกอบ |
|---|---|---|---|
| | | | <div><p>การปิดคลุมสายพานลำเลียง</p><p>ระบบสเปรย์น้ำบริเวณปลายสายพาน</p></div> |

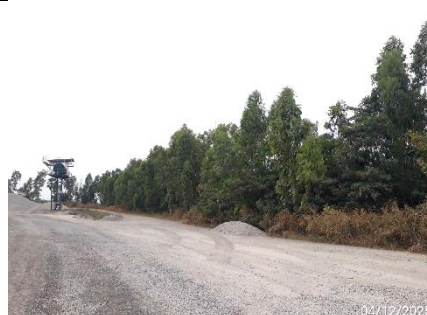
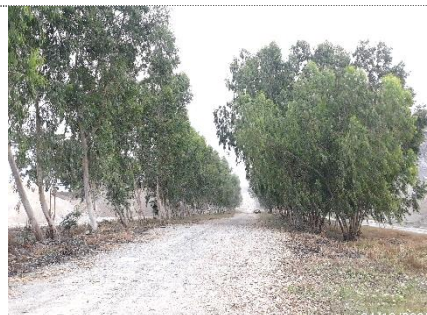
| มาตรการป้องกันและแก้ไข<br>ผลกระทบสิ่งแวดล้อม | ผลการปฏิบัติตามมาตรการฯ | ปัญหา อุปสรรค ที่ไม่สามารถปฏิบัติ<br>ตามมาตรการ และแนวทางแก้ไข | ภาพประกอบ |
|---|---|---|---|
| | | | <p>แนวต้นไม้บริเวณด้านข้างโรงโม่หิน</p> |
| 7) ให้ดูแลต้นไม้ที่ปลูกไว้แล้วบริเวณโดยรอบโครงการและขอบเขตโรงโม่หินของโครงการให้มีการเจริญเติบโตที่ดี หากพบว่าต้นไม้ที่ปลูกไว้ตายลงให้ดำเนินการปลูกทดแทนทันที | - โครงการได้ดูแลรักษาแนวต้นไม้ (ยูคาลิปตัส) ที่ปลูกไว้บริเวณด้านข้างโรงโม่หิน เพื่อใช้เป็นพื้นที่กันชน (Buffer Zone) ซึ่งหากพบว่าต้นไม้ตายจะรีบดำเนินการปลูกซ่อมแซมทันที | - ไม่มี | <p>แนวต้นไม้บริเวณด้านข้างโรงโม่หิน</p> |

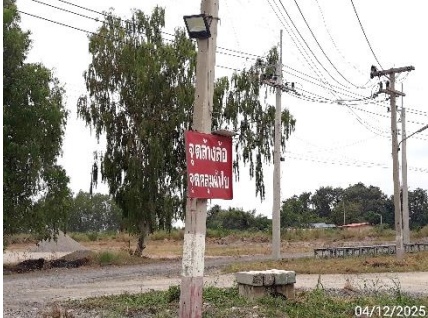
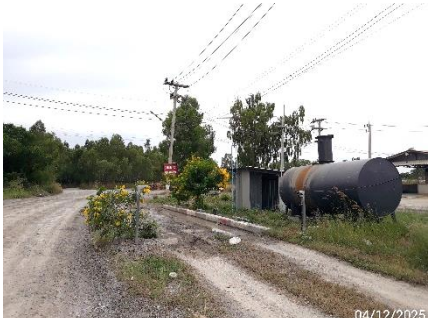
| มาตรการป้องกันและแก้ไข<br>ผลกระทบสิ่งแวดล้อม | ผลการปฏิบัติตามมาตรการฯ | ปัญหา อุปสรรค ที่ไม่สามารถปฏิบัติ<br>ตามมาตรการ และแนวทางแก้ไข | ภาพประกอบ |
|---|---|---|---|
| 8) จัดให้มีพื้นที่สำหรับให้รถบรรทุกฉีดล้างน้ำ กระบะ<br>ท้ายและล้อรถบรรทุกก่อนขนส่งแร่ออกโครงการ | - โครงการได้จัดให้มีพื้นที่สำหรับการฉีดล้างกระบะ<br>รถบรรทุก และล้อก่อนออกจากพื้นที่โรงโม่หิน | - ไม่มี | <div><p>พื้นที่สำหรับฉีดล้างกระบะ และล้อรถบรรทุก</p></div> |

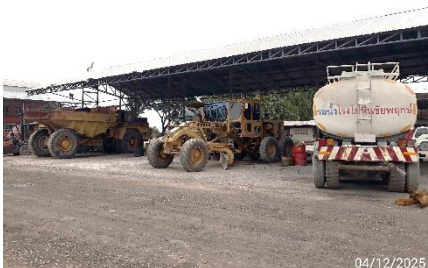
| มาตรการป้องกันและแก้ไข<br>ผลกระทบสิ่งแวดล้อม | ผลการปฏิบัติตามมาตรการฯ | ปัญหา อุปสรรค ที่ไม่สามารถปฏิบัติตามมาตรการ และแนวทางแก้ไข | ภาพประกอบ |
|---|---|---|---|
| <b>1.3 เสี่ยง ความสั่นสะเทือนและหินปลิว</b><br>1) ให้ดูแลรักษาสภาพเครื่องจักรและอุปกรณ์ต่างๆ ให้อยู่ในสภาพที่สมบูรณ์สามารถใช้งานได้ตามปกติ เพื่อลดระดับเสียงจากการทำงานของเครื่องจักร | - โครงการได้จัดให้มีเจ้าหน้าที่คอยตรวจตรา ตรวจสอบการทำงานของเครื่องจักรอยู่เป็นประจำ โดยหากพบว่าเครื่องจักรหรืออุปกรณ์ชนิดใดชำรุดเสียหายหรือก่อให้เกิดเสียงดังผิดปกติ จะรีบดำเนินการนำเข้าอู่ซ่อมเพื่อทำการซ่อมแซมแก้ไขต่อไป | - ไม่มี | <p>04/12/2025</p> <p>อยู่ซ่อมภายในพื้นที่โครงการ</p> |

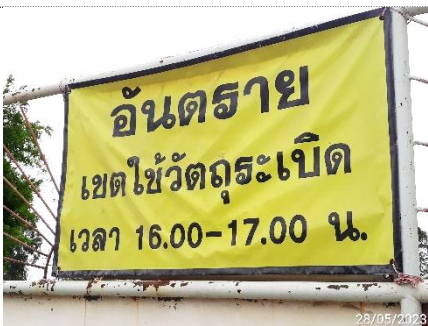
| มาตรการป้องกันและแก้ไข<br>ผลกระทบสิ่งแวดล้อม | ผลการปฏิบัติตามมาตรการฯ | ปัญหา อุปสรรค ที่ไม่สามารถปฏิบัติตามมาตรการ และแนวทางแก้ไข | ภาพประกอบ |
|---|---|---|---|
| 3) ให้ใช้ปริมาณวัตถุระเบิดสูงสุดไม่เกิน 28 กิโลกรัม/จังหวะถ่วง และทำการระเบิดวันละ 1 ครั้ง ช่วงเวลา 16.00-17.00 น. โดยกำหนดให้ก่อนและหลังการระเบิดต้องจัดให้มีพนักงานตรวจตราในรัศมี 100 เมตร และเปิดสัญญาณที่สามารถเห็นและได้ยินชัดเจนในรัศมีระยะ 500 เมตร อย่างน้อย 3 นาทีทุกครั้ง | - โครงการได้ออกแบบการระเบิดที่เป็นไปตามเงื่อนไขกำหนดอย่างเคร่งครัด โดยในการระเบิดหน้าเหมืองแต่ละครั้ง มีการใช้วัตถุระเบิดไม่เกิน 28 กิโลกรัม/จังหวะถ่วง<br>- โครงการได้ทำการระเบิดหน้าเหมืองวันละ 1 ครั้ง ในช่วงเวลา 16.00-17.00 น. พร้อมทั้งจัดให้มีสัญญาณเสียงเตือนให้ได้ยินในรัศมี 500 เมตร และจัดเจ้าหน้าที่ตรวจตราในรัศมี 100 เมตร จากจุดระเบิด | - ไม่มี | <p>28/05/2023</p> <p>ป้ายเตือนเวลาระเบิด</p> |

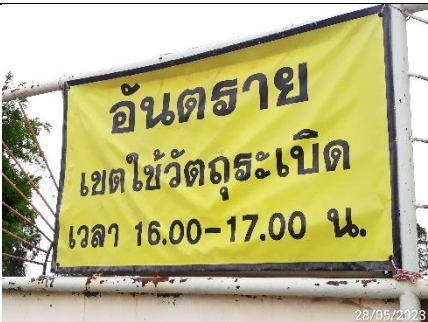
| มาตรการป้องกันและแก้ไข<br>ผลกระทบสิ่งแวดล้อม | ผลการปฏิบัติตามมาตรการฯ | ปัญหา อุปสรรค ที่ไม่สามารถปฏิบัติตามมาตรการ และแนวทางแก้ไข | ภาพประกอบ |
|---|---|---|---|
| 4) ให้ดูแลป้ายเตือนเขตการใช้วัตถุระเบิด พร้อมทั้งระบุเวลาในการระเบิดไว้ด้านหน้าทางเข้าสู่โรงโม่หิน บริเวณทางสาธารณะจากหมู่ที่ 10 บ้านขุนน้อย ตำบลพระนอน และหมู่ที่ 11 บ้านหัวเขาพระไกร ตำบลเขาเกลา ทางด้านทิศเหนือและจัดให้มีเจ้าหน้าที่ปิดกั้นบริเวณเส้นทางที่อยู่ใกล้เคียงกับโครงการหลักหมู่ที่ 4-5 ในช่วงที่ทำการระเบิดเพื่อป้องกันอันตรายต่อผู้ใช้เส้นทาง | <ul style="list-style-type: none"> <li>- โครงการได้ทำการดูแลรักษาป้ายเตือนและแสดงเวลาระเบิดที่ติดตั้งไว้แล้วให้อยู่ในสภาพที่ดีอยู่เสมอ ซึ่งหากมีการชำรุดเสียหายจะรีบดำเนินการซ่อมแซมอย่างเร่งด่วน</li> <li>- โครงการได้จัดให้มีเจ้าหน้าที่คอยตรวจตราและปิดกั้นเส้นทางสาธารณะทางด้านทิศเหนือใกล้กับหลักหมู่ที่ 4-5 เพื่อป้องกันอันตรายในช่วงที่มีการระเบิด</li> </ul> | - ไม่มี | <p>ป้ายเตือนและแสดงเวลาที่ทำการระเบิด</p> |

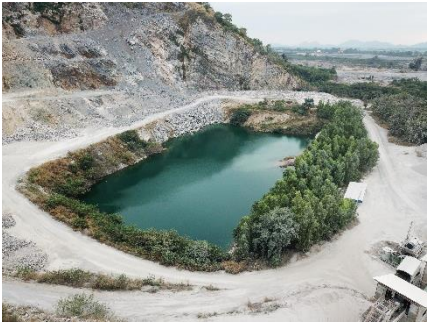
| มาตรการป้องกันและแก้ไข<br>ผลกระทบสิ่งแวดล้อม | ผลการปฏิบัติตามมาตรการฯ | ปัญหา อุปสรรค ที่ไม่สามารถปฏิบัติตามมาตรการ และแนวทางแก้ไข | ภาพประกอบ |
|---|---|---|---|
| <b>1.4 อุทกวิทยาและคุณภาพน้ำ</b><br>1) ให้ใช้บริเวณพื้นที่ที่ต่ำสุดของหน้าเหมืองปัจจุบันที่มีลักษณะเป็นบ่อเหมืองเป็นบ่อกักเก็บน้ำ (บ่อ sump) เป็นบ่อรองรับน้ำจากบริเวณหน้าเหมืองและบริเวณโดยรอบและนำน้ำไปใช้ในการฉีดพรมลดฝุ่น โดยห้ามระบายน้ำออกสู่ภายนอกพื้นที่โครงการ แต่หากมีความจำเป็นต้องระบายน้ำส่วนเกินออกจากบ่อเหมือง ให้สูบน้ำที่ตกตะกอนแล้วและเป็นน้ำใสเท่านั้น | - โครงการได้ใช้จุดต่ำสุดของหน้าเหมืองเป็นบ่อรับน้ำ (Sump) เพื่อรองรับน้ำขุ่นขึ้นในช่วงที่มีฝนตกซึ่งสามารถรองรับน้ำไหลเข้าได้อย่างเพียงพอ<br>- โครงการได้นำน้ำใสส่วนบนจากบ่อรับน้ำ (Sump) ไปใช้ในกิจกรรมต่างๆ เช่น ฉีดพรมน้ำตามแนวเส้นทางขนส่งแร่ บริเวณพื้นที่โรงโม่หิน รวมทั้งนำไปใช้ในระบบสเปรย์น้ำของโรงโม่หิน โดยไม่มีการระบายน้ำออกสู่พื้นที่ภายนอกแต่อย่างใด | - ไม่มี | <p>บ่อรับน้ำ (Sump) ภายในโครงการ</p> |

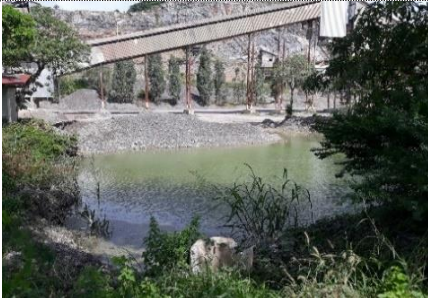
| มาตรการป้องกันและแก้ไข<br>ผลกระทบสิ่งแวดล้อม | ผลการปฏิบัติตามมาตรการฯ | ปัญหา อุปสรรค ที่ไม่สามารถปฏิบัติตามมาตรการ และแนวทางแก้ไข | ภาพประกอบ |
|---|---|---|---|
| 2) กำหนดให้ดูแลรักษาและขุดลอกตะกอนดินในคูระบายน้ำและบ่อดักตะกอนของโครงการและในโรงโม่หินเป็นประจำ หรือหากพบว่าตะกอนดินมีปริมาณ 1/3 ของบ่อและคูระบายน้ำ พร้อมทั้งดูแลรักษาบ่อดักตะกอนและคูระบายน้ำให้อยู่ในสภาพดีอยู่เสมอ สำหรับตะกอนดินที่ขุดลอกให้นำไปปรับปรุงแนวคันทำนบดิน นำไปพื้นที่หรือใช้ประโยชน์ในการปรับปรุงเส้นทางขนส่งแร่ภายในโครงการ | - โครงการได้ดูแลรักษาสภาพคูระบายน้ำและบ่อดักตะกอนในเขตพื้นที่โครงการและโรงโม่หินให้อยู่ในสภาพที่ใช้งานได้ดีอยู่เสมอ และทำการขุดลอกตะกอนดินเป็นประจำ ซึ่งตะกอนดินที่ขุดลอกออกนั้นได้นำไปใช้ในการปรับปรุงคันทำนบดินและปรับปรุงเส้นทางขนส่งแร่ | - ไม่มี | <p>บ่อดักตะกอนในเขตพื้นที่โรงโม่หิน</p> |

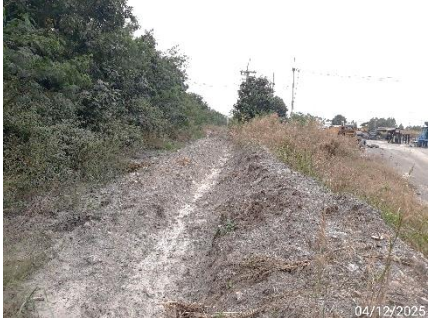
| มาตรการป้องกันและแก้ไข<br>ผลกระทบสิ่งแวดล้อม | ผลการปฏิบัติตามมาตรการฯ | ปัญหา อุปสรรค ที่ไม่สามารถปฏิบัติ<br>ตามมาตรการ และแนวทางแก้ไข | ภาพประกอบ |
|---|---|---|---|
| | | | <p>04/12/2025</p> <p>คูระบายน้ำ</p> |

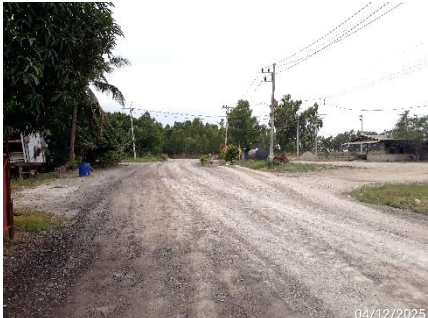
| มาตรการป้องกันและแก้ไข<br>ผลกระทบสิ่งแวดล้อม | ผลการปฏิบัติตามมาตรการฯ | ปัญหา อุปสรรค ที่ไม่สามารถปฏิบัติ<br>ตามมาตรการ และแนวทางแก้ไข | ภาพประกอบ |
|---|---|---|---|
| <b>1.5 ทรัพยากรดิน</b><br>ให้นำเปลือกดินที่เกิดขึ้นจากการทำเหมืองไปใช้ประโยชน์ในการจัดสร้างคันทำนบดินอัดแน่นเพื่อปลูกต้นไม้ และนำไปใช้ปรับปรุงเส้นทางขนส่งแร่ในพื้นที่โครงการ | - การทำเหมืองในปัจจุบันเป็นการเปิดทำเหมืองทับพื้นที่เดิมซึ่งไม่มีเปลือกดินปิดทับ ซึ่งพบเศษดินปะปนบ้างในบริเวณที่พบโพรงดิน แต่มีปริมาณไม่มาก โดยได้นำไปปรับปรุงเส้นทางขนส่งแร่ทั้งหมด | - ไม่มี | <p>04/12/2025</p> <p>เส้นทางขนส่งแร่ของโครงการ</p> |

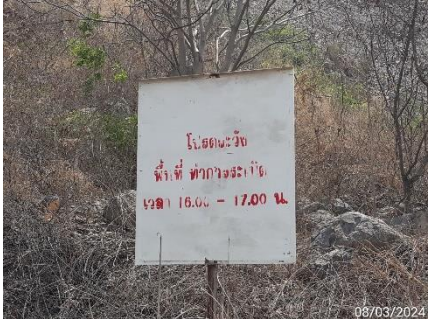
| มาตรการป้องกันและแก้ไขผลกระทบสิ่งแวดล้อม | ผลการปฏิบัติตามมาตรการฯ | ปัญหา อุปสรรค ที่ไม่สามารถปฏิบัติตามมาตรการ และแนวทางแก้ไข | ภาพประกอบ |
|---|---|---|---|
| <p>3. คุณค่าการใช้ประโยชน์ของมนุษย์</p> <p>3.1 คมนาคม</p> <p>1) ให้ดูแลรักษาป้ายเตือนระวังรถบรรทุกที่จัดสร้างไว้ก่อนถึงบริเวณทางเข้า-ออก ด้านหน้าโรงโม่หินของโครงการป้ายแจ้งเตือนการระเบิดบริเวณเส้นทางสาธารณะที่ปรับปรุงใหม่ทางด้านทิศเหนือ รวมทั้งป้ายเตือนจราจรต่างๆ ของโครงการที่ได้ติดตั้งไว้ให้อยู่ในสภาพที่ดี หากเกิดการชำรุดเสียหายให้รีบดำเนินการซ่อมแซม</p> | <p>- โครงการได้ดูแลรักษาป้ายสัญญาณจราจรต่างๆ บริเวณริมเส้นทางขนส่งแร่ รวมป้ายแจ้งเตือนการระเบิดริมเส้นทางสาธารณะทางด้านทิศเหนือให้อยู่ในสภาพที่ดีอยู่เสมอ ซึ่งหากมีการชำรุดเสียหายจะรีบดำเนินการปรับปรุงซ่อมแซมอย่างเร่งด่วน</p> | <p>- ไม่มี</p> | <p>ป้ายเตือนเวลาระเบิดริมเส้นทางด้านทิศเหนือ</p> |

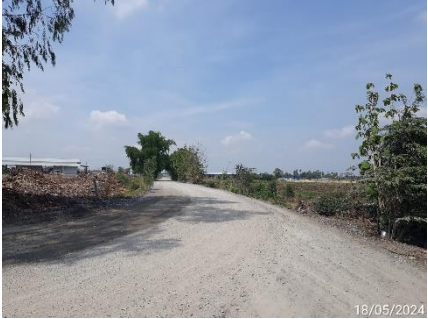
| มาตรการป้องกันและแก้ไขผลกระทบสิ่งแวดล้อม | ผลการปฏิบัติตามมาตรการฯ | ปัญหา อุปสรรค ที่ไม่สามารถปฏิบัติตามมาตรการ และแนวทางแก้ไข | ภาพประกอบ |
|---|---|---|---|
| <p>2) ให้ดูแลรักษาสภาพเส้นทางขนส่งแร่ให้อยู่ในสภาพที่ใช้งานได้ดีอยู่เสมอ โดยเฉพาะเส้นทางขนส่งแร่ภายในโครงการ และเส้นทางก่อนออกสู่ทางหลวงชนบทหมายเลข นว. 4015 และหากเกิดการชำรุดเสียหายทางโครงการจะต้องรีบดำเนินการประสานกับหน่วยงานที่ดูแลเพื่อปรับปรุงและแก้ไขทันที</p> | <p>- โครงการได้ดูแลรักษาเส้นทางขนส่งแร่ โดยเฉพาะเส้นทางก่อนออกสู่ทางหลวงชนบทหมายเลข นว. 4015 ให้มีสภาพการใช้งานได้ดีอยู่เสมอ ซึ่งหากมีการชำรุดเสียหายจะรีบดำเนินการประสานงานกับหน่วยงานที่เกี่ยวข้องเพื่อทำการปรับปรุงซ่อมแซมอย่างเร่งด่วนต่อไป</p> | <p>- ไม่มี</p> | <p>เส้นทางช่วงก่อนออกสู่ทางหลวงชนบทหมายเลข นว. 4015</p> |

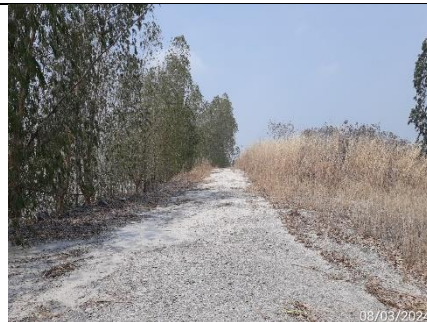
| มาตรการป้องกันและแก้ไข<br>ผลกระทบสิ่งแวดล้อม | ผลการปฏิบัติตามมาตรการฯ | ปัญหา อุปสรรค ที่ไม่สามารถปฏิบัติ<br>ตามมาตรการ และแนวทางแก้ไข | ภาพประกอบ |
|---|---|---|---|
| 3) ห้ามมิให้ทำการขนส่งแร่โดยใช้เส้นทางสาธารณะที่<br>ปรับปรุงใหม่ทางด้านทิศเหนือโดยเด็ดขาด | - การขนส่งแร่ออกสู่ภายนอกพื้นที่โครงการไม่มีการใช้<br>เส้นทางสาธารณะทางด้านทิศเหนือที่ปรับปรุงใหม่<br>แต่อย่างใด | - ไม่มี | <br>เส้นทางสาธารณะทางด้านทิศเหนือ |

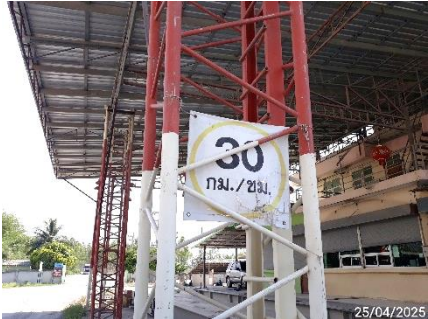
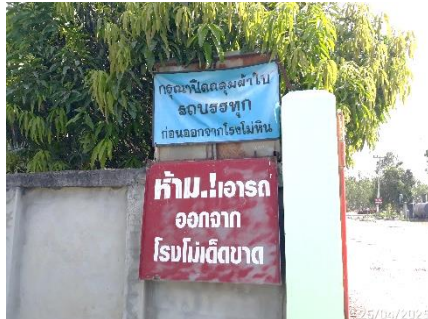
| มาตรการป้องกันและแก้ไข<br>ผลกระทบสิ่งแวดล้อม | ผลการปฏิบัติตามมาตรการฯ | ปัญหา อุปสรรค ที่ไม่สามารถปฏิบัติ<br>ตามมาตรการ และแนวทางแก้ไข | ภาพประกอบ |
|---|---|---|---|
| 6) กำหนดให้การขนส่งแร่ของโครงการจะต้อง<br>ดำเนินการดังนี้<br>- ควบคุมความเร็วของรถบรรทุกที่วิ่งภายใน<br>โครงการให้ใช้ความเร็วไม่เกิน 30 กม./ชม. ส่วน<br>รถบรรทุกที่วิ่งภายนอกโครงการให้ใช้ความเร็ว<br>ตามกฎหมายกำหนด<br>- ให้รถบรรทุกแร่ของโครงการต้องควบคุมน้ำหนัก<br>และความเร็วตามที่กฎหมายกำหนด<br>- ให้อบรมพนักงานขับรถบรรทุกแร่ให้ปฏิบัติตามกฎ<br>จราจรอย่างเคร่งครัด<br>- กำหนดให้การบรรทุกแร่ทุกครั้ง จะต้องทำการปิด<br>คลุมผ้าใบให้มิดชิดรวมทั้งจะต้องทำการปิดฝา<br>กระบะข้างและท้ายของรถบรรทุกแร่ให้เรียบร้อย<br>ทั้งนี้เพื่อป้องกันการตกหล่นของแร่หรือการฟุ้ง<br>กระจายของฝุ่นละออง | - โครงการได้กำหนดความเร็วรถบรรทุกที่วิ่งภายใน<br>โครงการให้ไม่เกิน 30 กิโลเมตร/ชั่วโมง ส่วนเส้นทาง<br>ภายนอกให้ใช้ความเร็วตามที่กฎหมายกำหนด<br>- โครงการได้กำชับให้พนักงานขับรถบรรทุกแร่ บรรทุก<br>น้ำหนักไม่เกินกว่าที่กฎหมายกำหนด เพื่อป้องกัน<br>เส้นทางมิให้ชำรุดเสียหายเร็วกว่ากำหนด<br>- พนักงานขับรถบรรทุกแร่ของโครงการทุกคน<br>มีใบอนุญาตขับรถประเภทรถบรรทุก ซึ่งผ่านการ<br>อบรมเกี่ยวกับกฎจราจรต่างๆ และความปลอดภัยใน<br>การขับรถจากกรมการขนส่งทางบก อย่างไรก็ตาม<br>โครงการได้กำชับให้พนักงานขับรถทุกคนขับรถด้วยความ<br>ระมัดระวังเพื่อป้องกันอุบัติเหตุต่อผู้ร่วมใช้<br>เส้นทาง | - ไม่มี | <p>ป้ายจำกัดความเร็วไม่เกิน 30 กม./ชม.</p> <p>ป้ายปิดคลุมผ้าใบก่อนออกจากพื้นที่โครงการ</p> |

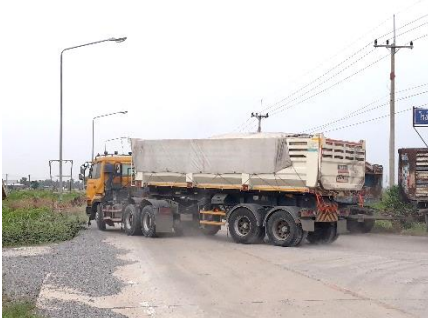
| มาตรการป้องกันและแก้ไข<br>ผลกระทบสิ่งแวดล้อม | ผลการปฏิบัติตามมาตรการฯ | ปัญหา อุปสรรค ที่ไม่สามารถปฏิบัติตามมาตรการ และแนวทางแก้ไข | ภาพประกอบ |
|---|---|---|---|
| - กำหนดให้รถบรรทุกแร่ของโครงการจะต้องติดป้ายชื่อโครงการ และหมายเลขโทรศัพท์ไว้ที่รถให้สามารถมองเห็นได้อย่างชัดเจน เพื่อรับเรื่องร้องเรียนจากผู้ใช้นร่วมกับโครงการ | - โครงการได้กำชับให้พนักงานขับรถบรรทุกแร่ ทุกคันทำการปิดคลุมผ้าใบให้มิดชิดก่อนทำการขนส่งแร่ ออกสู่พื้นที่ภายนอก เพื่อป้องกันการตกหล่นของเศษหิน และป้องกันการฟุ้งกระจายของฝุ่นละอองที่อาจเกิดขึ้น<br>- โครงการจะได้ดำเนินการจัดทำป้ายชื่อโครงการและหมายเลขโทรศัพท์ เพื่อนำไปติดไว้ยังรถบรรทุกแร่ต่อไป | | <br>รถบรรทุกปิดคลุมผ้าใบ |

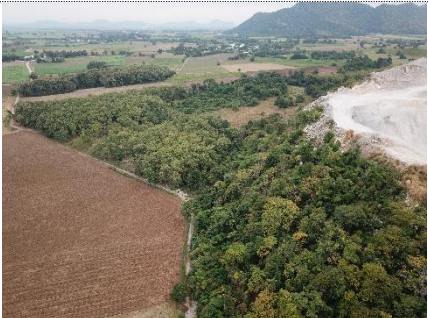
| มาตรการป้องกันและแก้ไข<br>ผลกระทบสิ่งแวดล้อม | ผลการปฏิบัติตามมาตรการฯ | ปัญหา อุปสรรค ที่ไม่สามารถปฏิบัติตามมาตรการ และแนวทางแก้ไข | ภาพประกอบ |
|---|---|---|---|
| 8) ห้ามปิดกั้นทำลายหรือย้ายเส้นทางที่ใกล้เคียงโครงการบริเวณหลักหมุดที่ 4-5 ทางด้านทิศเหนือ และห้ามมีกิจกรรมการทำเหมืองของโครงการ ล่วงล้ำเข้าไปในแนวเส้นทางโดยเด็ดขาด | - โครงการมิได้มีการปิดกั้นทำลายเส้นทางที่อยู่ทางด้านทิศเหนือบริเวณหลักหมุดที่ 4-5 และไม่มีกิจกรรมทำเหมืองล่วงล้ำเข้าไปในเขตเส้นทางดังกล่าวแต่อย่างใด | - ไม่มี | <br>แนวเส้นทางสาธารณะทางด้านทิศเหนือ |

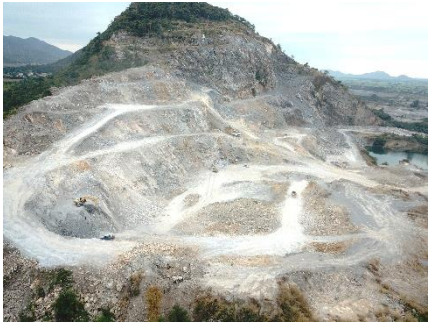
| มาตรการป้องกันและแก้ไข<br>ผลกระทบสิ่งแวดล้อม | ผลการปฏิบัติตามมาตรการฯ | ปัญหา อุปสรรค ที่ไม่สามารถปฏิบัติตามมาตรการ และแนวทางแก้ไข | ภาพประกอบ |
|---|---|---|---|
| <b>4.3 สนุทริยภาพ/ทัศนียภาพและแหล่งท่องเที่ยว</b><br>1) ให้ดำเนินการฟื้นฟูสภาพพื้นที่ที่ผ่านการทำเหมืองตามแผนการปิดเหมืองและการฟื้นฟูพื้นที่จากการทำเหมืองแร่ที่กำหนดไว้อย่างเคร่งครัด เพื่อปรับปรุงสภาพภูมิทัศน์ให้สอดคล้องกับพื้นที่ข้างเคียงและสามารถใช้ประโยชน์พื้นที่ในด้านอื่นๆที่เหมาะสมต่อไป | - ปัจจุบันมีการทำเหมืองผลิตแร่อยู่อย่างต่อเนื่อง หากมีบริเวณใดที่ไม่มีการใช้ประโยชน์พื้นที่เพื่อการทำเหมืองแล้ว จะเร่งดำเนินการฟื้นฟูตามแผนงานที่กำหนดไว้อย่างเร่งด่วน | - ไม่มี | <br>หน้าเหมืองปัจจุบัน |
