## บทที่ 2

### ผลการปฏิบัติตามมาตรการป้องกันและแก้ไขผลกระทบสิ่งแวดล้อม และมาตรการติดตามตรวจสอบผลกระทบสิ่งแวดล้อม

ผลการตรวจสอบการปฏิบัติตามมาตรการป้องกันและแก้ไขผลกระทบสิ่งแวดล้อม ตามที่ระบุไว้ในหนังสือแจ้งผลการพิจารณารายงานผลกระทบสิ่งแวดล้อมเบื้องต้น โครงการเหมืองแร่ดินอุตสาหกรรมชนิดดินซีเมนต์ คำขอประทานบัตรที่ 1/2554 หลักหมายเขตเหมืองแร่ที่ 29235 ของบริษัท ฐาวิที อินเทอร์เน็ตเซ็นแนล กรุ๊ป จำกัด ตั้งอยู่ที่ตำบลโคกสูง อำเภอพัฒนานิคม จังหวัดลพบุรี ตามหนังสือที่ ทส 1009.2/13519 ลงวันที่ 28 ธันวาคม 2555 ปัจจุบันได้รับอนุญาตเป็นประทานบัตรที่ 29235/16026 รายละเอียดดังตารางที่ 2-1 ถึง ตารางที่ 2-3

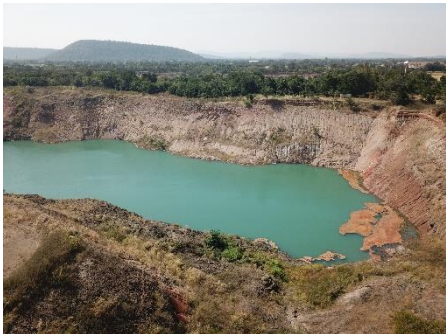
| มาตรการป้องกันและแก้ไขผลกระทบสิ่งแวดล้อม | ผลการปฏิบัติตามมาตรการฯ | ปัญหา อุปสรรค ที่ไม่สามารถปฏิบัติตามมาตรการ และแนวทางแก้ไข | ภาพประกอบ |
|---|---|---|---|
| <b>1. ทรัพยากรสิ่งแวดล้อมทางกายภาพ</b><br><b>1) สภาพภูมิประเทศ</b><br>1. กำหนดตำแหน่งและขอบเขตพื้นที่ประกอบกิจกรรมต่างๆ ที่เกี่ยวข้องกับการทำเหมืองของโครงการให้เป็นไปตามแผนผังโครงการทำเหมืองอย่างเคร่งครัด เพื่อให้เป็นไปตามแผนผังโครงการทำเหมืองของโครงการ | - โครงการได้ออกแบบทำเหมืองที่เป็นไปตามแผนผังกำหนดอย่างเคร่งครัด โดยประกอบด้วยพื้นที่บ่อเหมือง พื้นที่เก็บกองแร่ และพื้นที่รับน้ำ (Sump) รวมทั้งพื้นที่ถมกลับบ่อเหมือง เป็นต้น ซึ่งพื้นที่หน้าเหมืองปัจจุบัน | - ไม่มี | <br>สภาพน้ำเหมืองปัจจุบันด้านทิศใต้ |

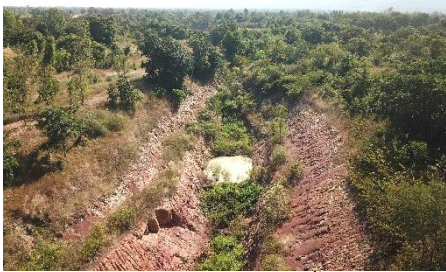
| มาตรการป้องกันและแก้ไขผลกระทบสิ่งแวดล้อม | ผลการปฏิบัติตามมาตรการฯ | ปัญหา อุปสรรค ที่ไม่สามารถปฏิบัติตามมาตรการ และแนวทางแก้ไข | ภาพประกอบ |
|---|---|---|---|
| 3. จัดทำแนวเขตพื้นที่โครงการให้ชัดเจน พร้อมทั้งสร้างคันกันดินอัดแน่นโดยมีหน้าตัดเป็นรูปสี่เหลี่ยมคางหมู ขนาดความกว้าง 5 เมตร สูง 1 เมตร และสันคันกันดินด้านบนกว้าง 2 เมตร และคูระบายน้ำความกว้างด้านบน 1.5 เมตร ลึก 1 เมตร และความกว้างของท้องร่อง 1 เมตร บริเวณโดยรอบพื้นที่โครงการให้แล้วเสร็จก่อนเริ่มทำเหมือง | - โครงการได้จัดทำคันกันดินและคูระบายน้ำโดยรอบพื้นที่โครงการ ซึ่งเป็นไปตามที่เงื่อนไขกำหนด เพื่อป้องกันน้ำขุ่นชั้นภายในโครงการระบายออกสู่พื้นที่ภายนอก | - ไม่มี | <br>คันกันดินและคูระบายน้ำ |

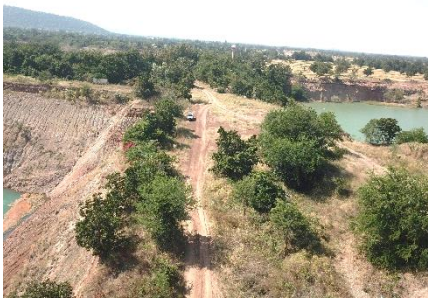
| มาตรการป้องกันและแก้ไขผลกระทบสิ่งแวดล้อม | ผลการปฏิบัติตามมาตรการฯ | ปัญหา อุปสรรค ที่ไม่สามารถปฏิบัติตามมาตรการ และแนวทางแก้ไข | ภาพประกอบ |
|---|---|---|---|
| 4. ตัดเส้นทางลำเลียงขนส่งไปยังบริเวณจุดเริ่มเปิดทำเหมือง เพื่อใช้ในการลำเลียงเครื่องจักรอุปกรณ์สำหรับการเปิดทำเหมืองและการลำเลียงขนส่งแร่ นอกจากนี้จะต้องทำการปรับปรุงเส้นทางลำเลียงแร่ และเส้นทางเข้าสู่พื้นที่โครงการ โดยการบดอัดให้แน่นและปรับแต่งผิวถนนให้สามารถใช้ได้ทุกฤดูกาล | - โครงการได้ตัดเส้นทางไปยังจุดที่ทำการเปิดหน้าเหมือง เพื่อใช้สำหรับลำเลียงเครื่องจักรอุปกรณ์ต่างๆ โดยเส้นทางดังกล่าวมีลักษณะเป็นถนนลูกรังที่สามารถใช้งานได้อย่างดี รวมทั้งโครงการได้หมั่นตรวจสอบและปรับปรุงซ่อมแซมอยู่เสมอ | - ไม่มี | <br>เส้นทางขนส่งแร่ที่เป็นถนนลูกรัง |

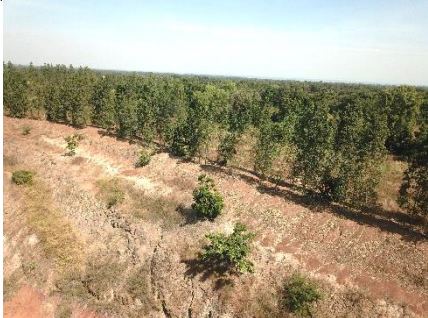
| มาตรการป้องกันและแก้ไขผลกระทบสิ่งแวดล้อม | ผลการปฏิบัติตามมาตรการฯ | ปัญหา อุปสรรค ที่ไม่สามารถปฏิบัติตามมาตรการ และแนวทางแก้ไข | ภาพประกอบ |
|---|---|---|---|
| 6. ปลูกพืชคลุมดิน เช่น หญ้าแฝก พืชตระกูลถั่ว และไม้ยืนต้นโตเร็ว เช่น สะเดา สน กระถิน และคูณ เป็นต้น หรือไม้ชนิดอื่นตามความเหมาะสมในบริเวณที่เอื้ออำนวยต่อการปลูก คือ บริเวณคันทำนบดิน และบริเวณพื้นที่ว่างเปล่าที่ไม่มีการใช้ประโยชน์ เพื่อเป็นแนวเขตพื้นที่กันชน (Buffer Zone) เพื่อลดผลกระทบได้แก่ การชะล้างพังทลายของดิน ฝุ่นละออง เสียงดัง และทัศนียภาพบริเวณพื้นที่โครงการ | - โครงการได้ปลูกไม้โตเร็วบนสันคันทำนบ เช่น ยูคาลิปตัส และสนประดิพัทธ์ เพื่อใช้เป็นพื้นที่กันชน (Buffer Zone) ส่วนบริเวณอื่นๆ ที่ยังไม่เปิดทำเหมืองโครงการได้รักษาสภาพเดิมของพื้นที่ไว้ | - ไม่มี | <br>ต้นยูคาลิปตัสบนคันทำนบดิน |

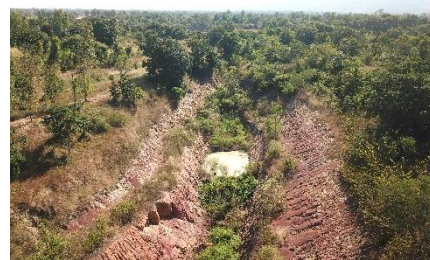
| มาตรการป้องกันและแก้ไข<br>ผลกระทบสิ่งแวดล้อม | ผลการปฏิบัติตามมาตรการฯ | ปัญหา อุปสรรค ที่ไม่สามารถปฏิบัติ<br>ตามมาตรการ และแนวทางแก้ไข | ภาพประกอบ |
|---|---|---|---|
| 6. หากพบว่ามีปริมาณตะกอนในบ่อดักตะกอน<br>มากกว่า 50 เปอร์เซ็นต์ โดยปริมาตรบ่อ<br>จะต้องรับทำการขุดลอกตะกอนดินเพื่อนำไปใช้<br>ประโยชน์ต่อไป | - ปัจจุบันโครงการใช้จุดต่ำสุดบริเวณหน้าเหมืองเป็น<br>บ่อรับน้ำ (Sump) ซึ่งสามารถรองรับน้ำขุ่นขึ้นได้<br>อย่างเพียงพอ และไม่มี ความจำเป็นต้องขุดลอก<br>ตะกอนแต่อย่างใด อย่างไรก็ตามโครงการได้หมั่น<br>ตรวจสอบประสิทธิภาพของคูระบายน้ำอย่าง<br>สม่ำเสมอ และขุดลอกตะกอนอยู่เป็นประจำ | - ไม่มี | <br>คูระบายน้ำ |

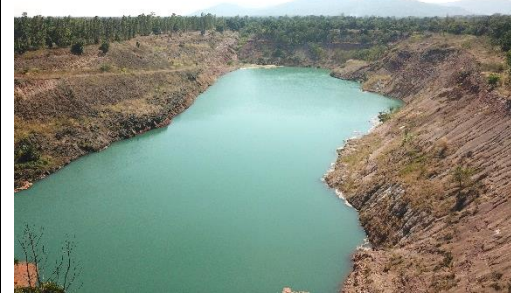
| มาตรการป้องกันและแก้ไขผลกระทบสิ่งแวดล้อม | ผลการปฏิบัติตามมาตรการฯ | ปัญหา อุปสรรค ที่ไม่สามารถปฏิบัติตามมาตรการ และแนวทางแก้ไข | ภาพประกอบ |
|---|---|---|---|
| 3. ออกแบบพื้นที่หน้าเหมืองให้มีลักษณะเป็นขั้นบันได โดยกำหนดให้แต่ละชั้นมีความสูงไม่เกิน 5 เมตร มีความกว้างไม่น้อยกว่าความสูงของแต่ละชั้นบันได โดยควบคุมความลาดชันรวมของหน้าเหมืองไม่เกิน 34 องศา พร้อมทั้งตรวจสอบเสถียรภาพของหน้าเหมืองให้อยู่ในสภาพที่ปลอดภัยจากการพังทลาย ในทางกลับกันถ้าหากตรวจสอบแล้วพบว่าเกิดการพังทลาย ทางโครงการจะต้องปรับปรุงให้อยู่ในสภาพที่ปลอดภัยก่อนจะให้พนักงานเข้าไปปฏิบัติงานตามปกติ | - โครงการได้ออกแบบทำเหมืองที่เป็นไปตามเงื่อนไขกำหนดอย่างเคร่งครัด<br>- ปัจจุบันหน้าเหมืองของโครงการอยู่บริเวณบ่อเหมือง B ทางด้านทิศใต้ มีลักษณะที่ปลอดภัยจากการพังทลาย<br>- หากหน้าเหมืองมีความเสี่ยงต่อการพังทลายและเจ้าหน้าที่ได้ตรวจสอบแล้วมีความเสี่ยง โครงการจะดำเนินการปรับปรุงแก้ไขอย่างเร่งด่วน | - ไม่มี | <p>สภาพหน้าเหมืองปัจจุบันด้านทิศใต้</p> |

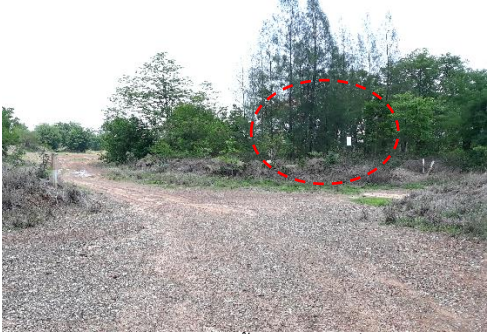
| มาตรการป้องกันและแก้ไข<br>ผลกระทบสิ่งแวดล้อม | ผลการปฏิบัติตามมาตรการฯ | ปัญหา อุปสรรค ที่ไม่สามารถปฏิบัติ<br>ตามมาตรการ และแนวทางแก้ไข | ภาพประกอบ |
|---|---|---|---|
| 4. ตรวจสอบและดูแลสภาพคันทำนบดินโดยรอบ<br>พื้นที่โครงการ ให้มีสภาพที่มั่นคงแข็งแรง และ<br>หากพบว่าบริเวณใดมีปัญหาต้องดำเนินการ<br>ซ่อมแซมทันที พร้อมทั้งบำรุงรักษาพืชคลุมดิน<br>และพันธุ์ไม้ยืนต้นที่ปลูกไว้ให้เจริญเติบโตอยู่<br>เสมอ | <ul style="list-style-type: none"> <li>- ได้มีการตรวจสอบคันทำนบดินโดยรอบโครงการอยู่<br/>เป็นประจำ ซึ่งหากพบว่าบริเวณใดเสียหาย จะรีบ<br/>ดำเนินการซ่อมแซมอย่างเร่งด่วน</li> <li>- ได้ดำเนินการปลูกไม้ยืนต้นโตเร็ว เช่น สน<br/>ประติพัทธ์ และยูคาลิปตัส บนสันคันทำนบ<br/>ตลอดจนพืชคลุมดิน เพื่อป้องกันการชะล้าง<br/>พังทลายของคันทำนบดิน</li> </ul> | - ไม่มี | <p>คันทำนบดินพร้อมทั้งปลูกต้นไม้เพิ่มเติม</p> |

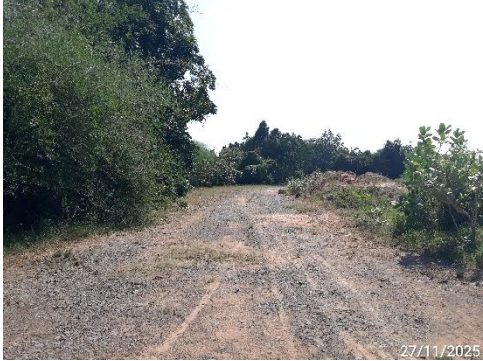
| มาตรการป้องกันและแก้ไขผลกระทบสิ่งแวดล้อม | ผลการปฏิบัติตามมาตรการฯ | ปัญหา อุปสรรค ที่ไม่สามารถปฏิบัติตามมาตรการ และแนวทางแก้ไข | ภาพประกอบ |
|---|---|---|---|
| 4. เส้นทางที่ใช้ในการขนส่งแร่ช่วงที่เป็นถนนลูกรัง ควรทำการปรับปรุงและซ่อมแซมให้เป็นถนนที่มีผิวการจราจรที่ไม่ก่อให้เกิดฝุ่นฟุ้งกระจายมาก เช่น การบดอัดด้วยดินและหินให้แน่น | - ได้มีการดูแลรักษาสภาพแนวเส้นทางลูกรังให้อยู่ในสภาพที่ใช้งานได้ดีอยู่เสมอ ซึ่งหากพบว่าเส้นทางช่วงใดชำรุดเสียหายเป็นหลุมเป็นบ่อ โครงการจะดำเนินการซ่อมแซมอย่างเร่งด่วน | - ไม่มี | <br>เส้นทางขนส่งแร่ |

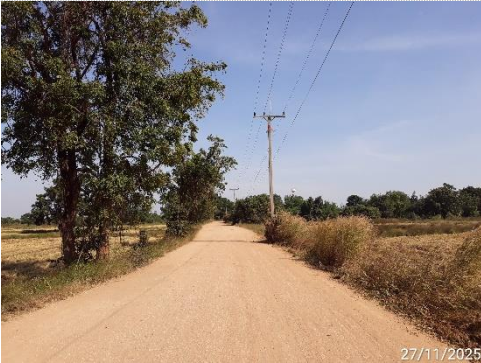
| มาตรการป้องกันและแก้ไข<br>ผลกระทบสิ่งแวดล้อม | ผลการปฏิบัติตามมาตรการฯ | ปัญหา อุปสรรค ที่ไม่สามารถปฏิบัติ<br>ตามมาตรการ และแนวทางแก้ไข | ภาพประกอบ |
|---|---|---|---|
| 8. ควรล้างทำความสะอาดบรรทุก และล้อรถ<br>อย่างสม่ำเสมอ เพื่อป้องกันการฟุ้งกระจายของ<br>ฝุ่นที่ติดมากับรถบรรทุก และล้อรถบรรทุก | - เนื่องจากเส้นทางเข้า-ออก โครงการเป็นถนนลูกรัง<br>ส่วนใหญ่ โครงการจึงหลีกเลี่ยงการขนส่งแร่ช่วงที่มี<br>ฝนตก เพื่อป้องกันเศษดินที่ติดไปกับล้อรถบรรทุก<br>สร้างความสกปรกแก่ถนนลาดยางสายหลัก<br>โดยเส้นทางขนส่งแร่ช่วงที่เป็นถนนลูกรังก่อนออกสู่<br>ถนนลาดยาง | - ไม่มี | <p>ถนนลูกรังช่วงก่อนออกสู่ถนนลาดยาง</p> |

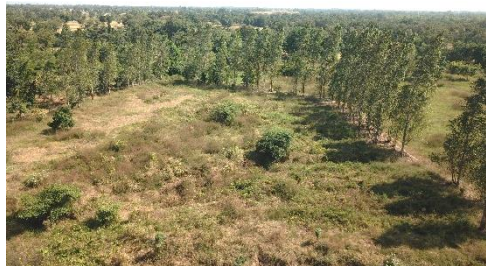
| มาตรการป้องกันและแก้ไขผลกระทบสิ่งแวดล้อม | ผลการปฏิบัติตามมาตรการฯ | ปัญหา อุปสรรค ที่ไม่สามารถปฏิบัติตามมาตรการ และแนวทางแก้ไข | ภาพประกอบ |
|---|---|---|---|
| 5. ให้ทำการปลูกไม้ยืนต้นโตเร็ว เช่น สะเดา สน กระจับปี่ และคูณ หรือไม้ชนิดอื่นตามความเหมาะสม บริเวณคันทำนบดินล้อมรอบบ่อเหมือง และพื้นที่เว้นการทำเหมืองที่มีสภาพเป็นพื้นที่เปิดโล่ง เพื่อเป็นแนวเขตพื้นที่กันชน (Buffer Zone) และช่วยดูดซับเสียงจากการทำงานของอุปกรณ์และเครื่องจักรต่างๆ ได้ | - ได้ดำเนินการปลูกไม้ยืนต้นโตเร็ว เช่น สนประติพัทธ์ และยูคาลิปตัส บนสันคันทำนบ ตลอดจนพืชคลุมดิน เพื่อป้องกันการชะล้างพังทลายของคันทำนบดิน รวมทั้งป้องกันการกระจายของเสียงเครื่องจักรออกจากพื้นที่ภายนอก | - ไม่มี | <br>แนวต้นยูคาลิปตัสบนคันทำนบ |

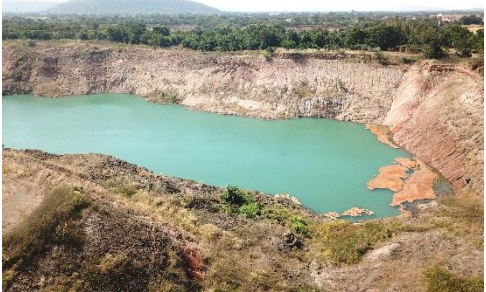
| มาตรการป้องกันและแก้ไขผลกระทบสิ่งแวดล้อม | ผลการปฏิบัติตามมาตรการฯ | ปัญหา อุปสรรค ที่ไม่สามารถปฏิบัติตามมาตรการ และแนวทางแก้ไข | ภาพประกอบ |
|---|---|---|---|
| <b>4) อุทกวิทยาและคุณภาพน้ำผิวดิน</b><br>1. ออกแบบหน้าเหมืองให้มีลักษณะเป็นขั้นบันได โดยจะทำการปรับแต่งหน้าเหมืองแต่ละขั้นให้มีความสูงประมาณไม่เกิน 5 เมตร และความกว้างไม่น้อยกว่าความสูงของแต่ละขั้นบันได โดยมีความลาดชันรวมทั้งหมดของหน้าเหมือง (Overall Slope) ไม่เกิน 34 องศา ตามลักษณะที่กำหนดไว้ในแผนผังเพื่อป้องกันการพังทลายของหน้าเหมืองที่ไม่มีกิจกรรมต่อไป | - โครงการได้ออกแบบทำเหมืองซึ่งเป็นไปตามแผนผังโครงการกำหนดอย่างเคร่งครัด<br>- ปัจจุบันหน้าเหมืองอยู่บริเวณบ่อเหมือง B โดยมีความลาดชันของหน้าเหมืองอยู่ในสภาพที่ปลอดภัยจากการพังทลาย | - ไม่มี | <br>สภาพหน้าเหมืองปัจจุบันด้านทิศใต้ |

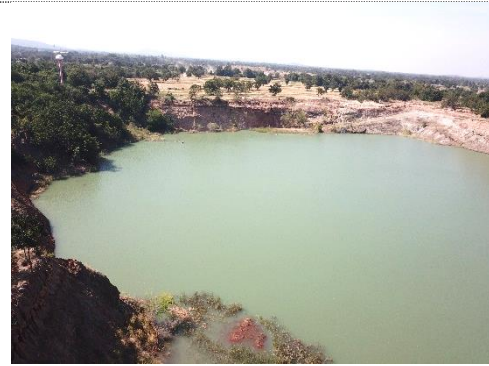
| มาตรการป้องกันและแก้ไขผลกระทบสิ่งแวดล้อม | ผลการปฏิบัติตามมาตรการฯ | ปัญหา อุปสรรค ที่ไม่สามารถปฏิบัติตามมาตรการ และแนวทางแก้ไข | ภาพประกอบ |
|---|---|---|---|
| 4. หากพบว่าปริมาณตะกอนในบ่อตกตะกอน (Sump) มากกว่าร้อยละ 50 โดยปริมาตรบ่อจะต้องรับทำการขุดลอกตะกอนดินเพื่อนำไปใช้ประโยชน์ต่อไป | - ปัจจุบันโครงการได้เปิดทำเหมืองบริเวณบ่อเหมือง A ทางด้านทิศเหนือ และบ่อเหมือง B ทางด้านทิศใต้ โดยใช้จุดต่ำสุดของบ่อเหมืองเป็นบ่อรับน้ำ (Sump) โดยสามารถรองรับน้ำไหลบ่าภายในโครงการได้ทั้งหมด และมีประสิทธิภาพ และไม่มีการระบายน้ำขุนชั้นออกสู่พื้นที่ภายนอกแต่อย่างใด | - ไม่มี | <p>บ่อรับน้ำ (Sump) บริเวณพื้นที่บ่อเหมือง A</p> |

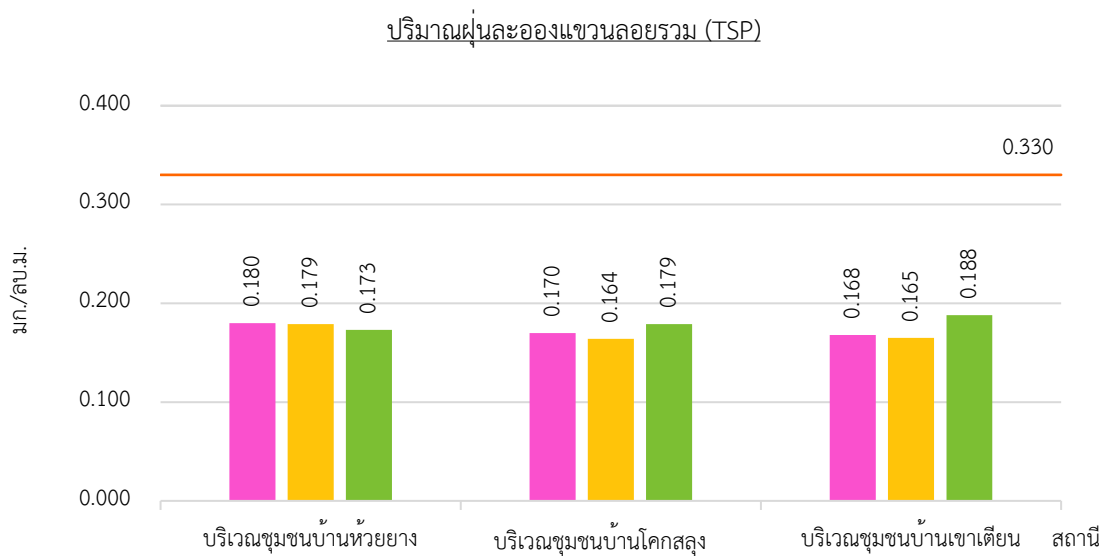
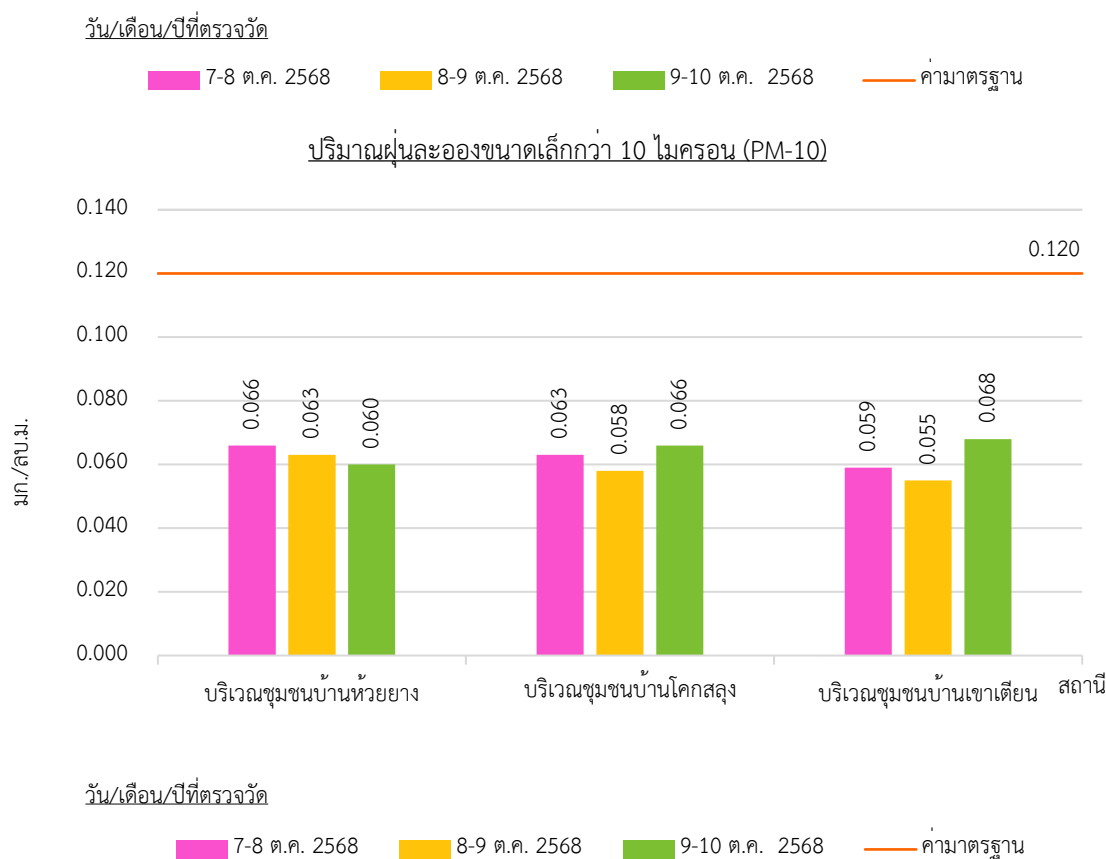
รูปที่ 2-2 ผลการตรวจวัดคุณภาพอากาศ ในช่วงวันที่ 7-10 ตุลาคม 2568

จากผลการตรวจวัดคุณภาพอากาศในรูปของปริมาณฝุ่นละอองแขวนลอยรวม (TSP) และฝุ่นละอองขนาดเล็ก (PM-10) ในช่วงวันที่ 7-10 ตุลาคม 2568 พบว่า บ้านห้วยยาง มีค่า TSP อยู่ในช่วง 0.173-0.180 มิลลิกรัม/ลูกบาศก์เมตร ค่า PM-10 อยู่ในช่วง 0.060-0.066 มิลลิกรัม/ลูกบาศก์เมตร บ้านโคกสูง มีค่า TSP อยู่ในช่วง 0.164-0.179 มิลลิกรัม/ลูกบาศก์เมตร ค่า PM-10 อยู่ในช่วง 0.058-0.066 มิลลิกรัม/ลูกบาศก์เมตร และบ้านเขาเตียนมีค่า TSP อยู่ในช่วง 0.165-0.188 มิลลิกรัม/ลูกบาศก์เมตร ค่า PM-10 อยู่ในช่วง 0.055-0.068 มิลลิกรัม/ลูกบาศก์เมตร ซึ่งอยู่ในเกณฑ์มาตรฐานตามประกาศคณะกรรมการสิ่งแวดล้อมแห่งชาติ ฉบับที่ 24 พ.ศ. 2547 เรื่อง กำหนดมาตรฐานคุณภาพอากาศในบรรยากาศโดยทั่วไป ที่กำหนดค่า TSP ไว้ไม่เกิน 0.330 มิลลิกรัม/ลูกบาศก์เมตร และ PM-10 ไว้ไม่เกิน 0.120 มิลลิกรัม/ลูกบาศก์เมตร
