## บทที่ 2

### การปฏิบัติตามมาตรการป้องกันและแก้ไขผลกระทบสิ่งแวดล้อม

โครงการเหมืองแร่หินอุตสาหกรรมชนิดหินบะซอลต์ เพื่ออุตสาหกรรมก่อสร้าง ของ บริษัท บ้านทองศิลาทรัพย์ จำกัด คำขอประทานบัตรที่ 6/2564 (ประทานบัตรที่ 31898/16561) ร่วมแผนผังโครงการทำเหมืองเดียวกันกับคำขอต่ออายุ  
 ประทานบัตรที่ 1/2564 (ประทานบัตรที่ 31885/16067)

2.2.1 ผลการปฏิบัติตามมาตรการป้องกันและแก้ไขผลกระทบสิ่งแวดล้อมและมาตรการติดตามตรวจสอบผลกระทบสิ่งแวดล้อม โครงการเหมืองแร่หินอุตสาหกรรมชนิดหินบะซอลต์  
 เพื่ออุตสาหกรรมก่อสร้าง ประทานบัตรที่ 31858/16067 (คำขอประทานบัตรที่ 3/2553) ของ บริษัท บ้านทองศิลาทรัพย์ จำกัด ตั้งอยู่ที่ หมู่ที่ 9 ตำบลสีวิเชียร อำเภอน้ำยืน จังหวัดอุบลราชธานี

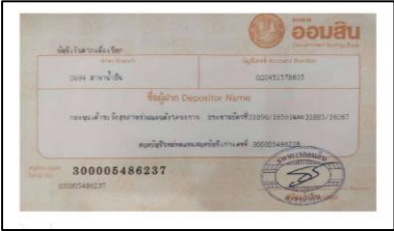
เงื่อนไขตามมาตรการ	ผลการปฏิบัติตามมาตรการ	ปัญหา อุปสรรค และแนวทางการแก้ไข	ภาพประกอบมาตรการ
	<div>- โครงการจัดตั้งกองทุนเฝ้าระวังภาวะสุขภาพของชุมชนโดย จัดสรรเงินงบประมาณเข้ากองทุน ปีละ 70,000 บาท ใน เดือนแรกของทุกๆ ปี ตลอดอายุประทานบัตร เพื่อใช้ใน กิจกรรมการเฝ้าระวังภาวะสุขภาพของชุมชน ของ หน่วยงานสาธารณสุขที่ตั้งอยู่ใกล้เคียงพื้นที่โครงการ ทั้งนี้ การบริหารจัดการกองทุนให้เป็นไปตามระเบียบหรือ แนวทางปฏิบัติที่กรมอุตสาหกรรมพื้นฐานและการเหมือง แร่กำหนด (ดังภาคผนวกที่ 6)</div>		<div>

<p>สำเนาบัญชีกองทุนเฝ้าระวังสุขภาพ</p></div>
	<div>- ทางโครงการได้จัดทำประกันภัยความรับผิดชอบต่อชีวิต ร่างกาย ทรัพย์สินของบุคคลภายนอก กับบริษัท เมืองไทย ประกันภัย จำกัด (มหาชน) (ดังภาคผนวกที่ 7)</div>	ไม่พบปัญหา	<div>

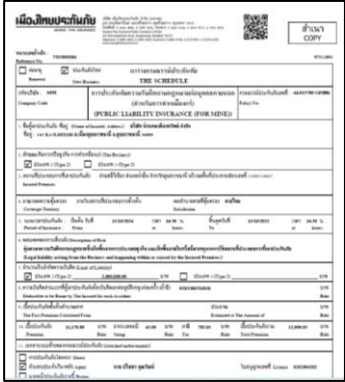
<p>กรมธรรม์ประกันภัยความรับผิดชอบต่อชีวิตตามกฎหมาย ต่อบุคคลภายนอก (สำหรับการทำเหมืองแร่)</p></div>

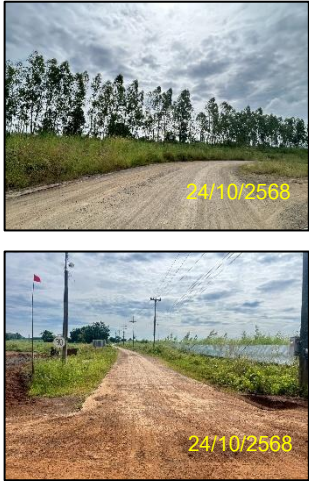
เงื่อนไขตามมาตรการ	ผลการปฏิบัติตามมาตรการ	ปัญหา อุปสรรค และแนวทางการแก้ไข	ภาพประกอบมาตรการ
<b>3. คุณค่าการใช้ประโยชน์ของมนุษย์</b> <b>3.1 การคมนาคม</b> 1. ให้ประสานงานกับบริษัท ศิลาไน้ยืน จำกัด เพื่อขอความร่วมมือในการ ปรับปรุงเส้นทางขนส่งแร่ในช่วงถนนลูกรังก่อนออกสู่ทางหลวงจังหวัด หมายเลข อบ. 3093 ระยะประมาณ 300 เมตร ให้เป็นถนนลาดยาง เพื่อ ลดฝุ่นละอองฟุ้งกระจายจากรถบรรทุกแร่ต่อบ้านเรือนราษฎรที่ตั้งอยู่ใกล้ แนวเส้นทางในช่วงดังกล่าว	- โครงการได้ร่วมมือกับบริษัท ศิลาไน้ยืน จำกัด ในการ ปรับปรุงเส้นทางขนส่งแร่ในช่วงถนนลูกรังก่อนออกสู่ทาง หลวงจังหวัดหมายเลข อบ. 3093 ระยะประมาณ 300 เมตร ให้เป็นถนนลาดยาง เพื่อลดฝุ่นละอองฟุ้งกระจายจาก รถบรรทุกแร่ต่อบ้านเรือนราษฎรที่ตั้งอยู่ใกล้แนวเส้นทาง ในช่วงดังกล่าว	ไม่พบปัญหา

<p style="text-align: center;">การปรับปรุงเส้นทางขนส่งแร่</p>

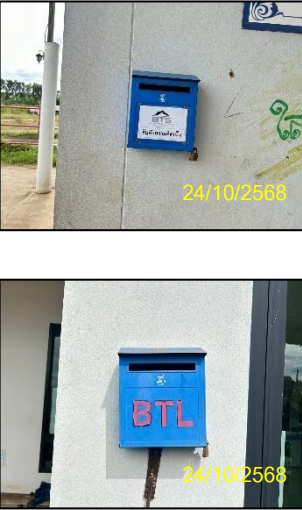
เงื่อนไขตามมาตรการ	ผลการปฏิบัติตามมาตรการ	ปัญหา อุปสรรค และแนวทางการแก้ไข	ภาพประกอบมาตรการ
<p>• <b>ระยะสิ้นสุดการทำเหมือง</b></p> <p>เมื่อสิ้นสุดการทำเหมือง ทางโครงการต้องดำเนินการประชาสัมพันธ์ ผลการดำเนินงานด้านการฟื้นฟูสภาพพื้นที่ภายหลังการทำเหมือง</p> <p>(2) <b>การรับเรื่องร้องเรียนและการตรวจสอบข้อร้องเรียน</b></p> <p>๑ <b>การรับเรื่องร้องเรียน</b></p> <p>คณะกรรมการมวลชนสัมพันธ์จะต้องคอยรับฟังความคิดเห็นหรือข้อร้องเรียนจากชุมชน กรณีที่มีประชาชนได้รับผลกระทบจากการดำเนินโครงการ โดยสามารถให้ประชาชนร้องเรียนผ่านช่องทางต่างๆ ดังนี้</p> <ul style="list-style-type: none"> <li>- เจ้าหน้าที่ประชาสัมพันธ์ของโครงการรับเรื่องร้องเรียนโดยตรง</li> <li>- คณะกรรมการมวลชนสัมพันธ์ของแต่ละชุมชน เป็นผู้รับเรื่องร้องเรียนจากชุมชนโดยตรง</li> <li>- รับเรื่องร้องเรียนจากหน่วยงานที่เกี่ยวข้อง เช่น สำนักงานอุตสาหกรรมจังหวัดอุบลราชธานี สำนักงานทรัพยากรธรรมชาติและสิ่งแวดล้อมจังหวัดอุบลราชธานี และศูนย์ดำรงธรรมจังหวัดอุบลราชธานี เป็นต้น</li> </ul> <p>๑ <b>การตรวจสอบข้อร้องเรียน</b></p> <p>เมื่อคณะกรรมการมวลชนสัมพันธ์ได้รับข้อร้องเรียนจากประชาชน จะต้องดำเนินการตรวจสอบข้อเท็จจริง ในขั้นตอนนี้จะต้องประสานงานเจ้าหน้าที่ของหน่วยงานราชการที่เกี่ยวข้องร่วมตรวจสอบและวางแนวทางการแก้ไข ปัญหาให้กับผู้ร้องเรียนด้วยความเป็นธรรมตามขั้นตอน ซึ่งคณะกรรมการมวลชนสัมพันธ์จะต้องรีบดำเนินการตรวจสอบข้อร้องเรียนให้แล้วเสร็จในระยะเวลาไม่เกิน 30 วัน นับตั้งแต่ได้รับเรื่องร้องเรียน</p>	<p>- ปัจจุบันยังไม่ถึงระยะสิ้นสุดการทำเหมือง</p> <p>- ปัจจุบันยังไม่มีปัญหาเรื่องการร้องเรียน</p>

<p style="text-align: center;">กล่องรับเรื่องราวร้องทุกข์</p>

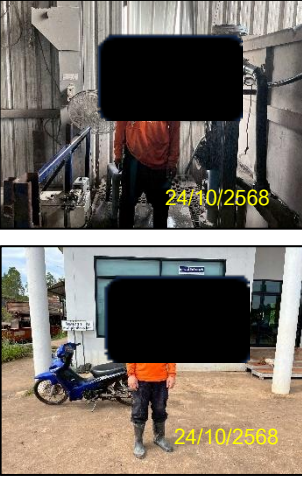
<b>4.3 อาชีวอนามัย และความปลอดภัย</b> 1. จัดหาอุปกรณ์ป้องกันอันตรายส่วนบุคคลให้กับพนักงานในขณะปฏิบัติงานอยู่ในพื้นที่หน้าเหมือง และโรงโม่หิน ให้เพียงพอและเหมาะสมกับลักษณะงาน เช่น ผ้าปิดจมูก ที่อุดหู หมวกนิรภัย และรองเท้านิรภัย เป็นต้น	- โครงการจัดหาอุปกรณ์ป้องกันอันตรายส่วนบุคคลให้กับพนักงานในขณะปฏิบัติงานอยู่ในพื้นที่หน้าเหมือง และโรงโม่หิน ให้เพียงพอและเหมาะสมกับลักษณะงาน เช่น ผ้าปิดจมูก ที่อุดหู หมวกนิรภัย และรองเท้านิรภัย เป็นต้น	ไม่พบปัญหา

<p style="text-align: center;">อุปกรณ์ป้องกันอันตรายส่วนบุคคล</p>

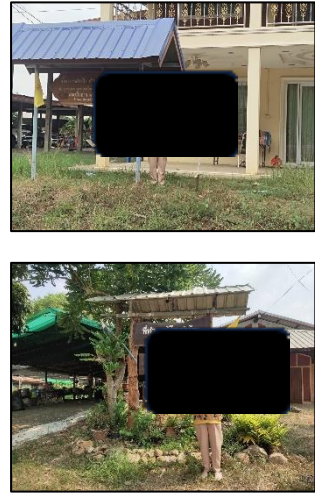
เงื่อนไขตามมาตรการ	ผลการปฏิบัติตามมาตรการ	ปัญหา อุปสรรค และแนวทางการแก้ไข	ภาพประกอบมาตรการ
4. ให้เผยแพร่ข้อมูลผลการติดตามตรวจสอบคุณภาพสิ่งแวดล้อมต่อ สำนักงานสาธารณสุขอำเภอน้ำยืน โรงพยาบาลส่งเสริมสุขภาพตำบล บุญเปือย และโรงพยาบาลน้ำยืน พร้อมทั้งติดตั้งป้ายแสดงผลการตรวจวัด คุณภาพสิ่งแวดล้อม บริเวณศาลาประชาคมหมู่บ้าน ให้สามารถมองเห็น ได้อย่างชัดเจน ปีละ 2 ครั้ง	- โครงการมีการเผยแพร่ข้อมูลผลการติดตามตรวจสอบคุณภาพ สิ่งแวดล้อมต่อสำนักงานสาธารณสุขอำเภอ น้ำยืน โรงพยาบาลส่งเสริมสุขภาพตำบลบุญเปือย และโรงพยาบาลน้ำ ยืน พร้อมทั้งติดตั้งป้ายแสดงผลการตรวจวัดคุณภาพ สิ่งแวดล้อม บริเวณศาลาประชาคมหมู่บ้าน ให้สามารถ มองเห็นได้อย่างชัดเจน ปีละ 2 ครั้ง (ดังภาคผนวกที่ 10)	ไม่พบปัญหา

<p style="text-align: center;">ภาพการเผยแพร่ข้อมูลผลการติดตาม ตรวจสอบคุณภาพสิ่งแวดล้อม</p>

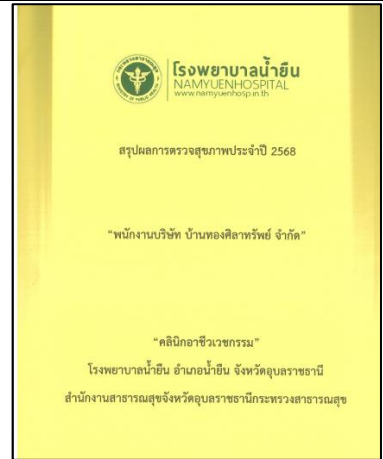
เงื่อนไขตามมาตรการ	ผลการปฏิบัติตามมาตรการ	ปัญหา อุปสรรค และแนวทางการแก้ไข	ภาพประกอบมาตรการ
<b>6. อาชีวอนามัย</b> - กำหนดให้มีการตรวจสอบสุขภาพประจำปีของพนักงานเหมืองและโรง โม่หิน ได้แก่ สุขภาพทั่วไป สมรรถภาพการได้ยิน สมรรถภาพปอด และ Silicosis ตั้งแต่ออกเริ่มการทำเหมือง และจากนั้นให้ตรวจอย่างน้อยปี ละ 1 ครั้ง และจัดทำบันทึกสถิติการเกิดอุบัติเหตุ สาเหตุ และสรุป รายงานปีละ 1 ครั้ง	- จัดให้มีการตรวจสุขภาพของพนักงานปีละ 1 ครั้ง โดยการตรวจสอบร่างกายโดยทั่วไป ได้แก่ ระบบ ทางเดินหายใจ ความสามารถในการได้ยิน การ เอกซเรย์ปอด และรายงานสรุปผลให้กรมอุตสาหกรรม พื้นฐานและการเหมืองแร่และสำนักนโยบายและแผน ทรัพยากรธรรมชาติและสิ่งแวดล้อมทราบ - สำหรับปี พ.ศ.2568 ได้ดำเนินการตรวจวัดสุขภาพ ของพนักงาน ไปเมื่อวันที่ 10 ตุลาคม พ.ศ.2568 จำนวน 30 คน (ดังภาคผนวกที่ 12)	ไม่พบปัญหา

<p style="text-align: center;"><b>ผลการตรวจสุขภาพของพนักงาน ประจำปี พ.ศ.2568</b></p>

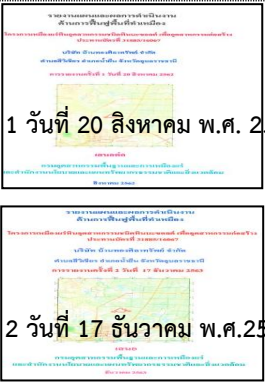
2. ให้ดำเนินการตามแผนการปิดเหมืองและการฟื้นฟูพื้นที่ จากการทำเหมืองตามแผนงานที่ได้เสนอไว้ในรายงานการ ประเมินผลกระทบสิ่งแวดล้อม (เอกสารแนบท้าย) พร้อม ทั้งให้รายงานผลการดำเนินงานด้านการฟื้นฟูสภาพพื้นที่ การทำเหมืองให้กรมอุตสาหกรรมพื้นฐานและการเหมืองแร่ สำนักงานนโยบายและแผนทรัพยากรธรรมชาติและ สิ่งแวดล้อมให้ผนวกไว้ในรายงานผลการปฏิบัติตาม มาตรการป้องกันและแก้ไขผลกระทบสิ่งแวดล้อม ปีละ 1 ครั้ง	- โครงการได้มอบหมายให้บริษัทพัฒนาสิ่งแวดล้อม และทรัพยากร จำกัด จัดทำรายงานการฟื้นฟูสภาพพื้นที่ที่ผ่านการทำเหมืองตามแผนการฟื้นฟู ที่กำหนด ปีละ 1 ครั้ง และนำเสนอต่อกรมอุตสาหกรรมพื้นฐานและการ เหมืองแร่และสำนักงานนโยบายและแผนทรัพยากรธรรมชาติและ สิ่งแวดล้อม โดยการรายงานดังนี้ ครั้งที่ 1 วันที่ 20 สิงหาคม พ.ศ. 2562 ครั้งที่ 2 วันที่ 17 ธันวาคม พ.ศ.2563 ครั้งที่ 3 วันที่ 17 สิงหาคม พ.ศ.2564 ครั้งที่ 4 วันที่ 15 กรกฎาคมพ.ศ.2565 ครั้งที่ 5 วันที่ 24 ตุลาคม พ.ศ.2566 ครั้งที่ 6 วันที่ 6 ตุลาคม พ.ศ.2568	ไม่พบปัญหา

ครั้งที่ 1 วันที่ 20 สิงหาคม พ.ศ. 2562 ครั้งที่ 2 วันที่ 17 ธันวาคม พ.ศ.2563 การจัดทำรายงานการฟื้นฟูสภาพพื้นที่ ที่ผ่านการทำเหมือง

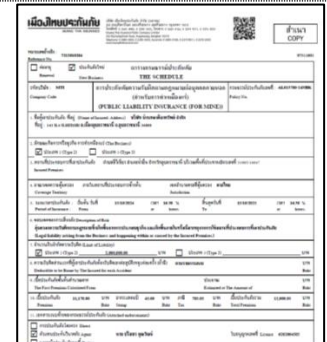
4. ผู้ถือประทานบัตรจะต้องทำประกันภัยความรับผิดชอบต่อชีวิต ร่างกาย ทรัพย์สินของบุคคลภายนอกกับนิติบุคคลที่ได้ใบอนุญาตประกอบธุรกิจประกันภัยที่จดทะเบียนในราชอาณาจักรตามประกาศคณะกรรมการแร่ เรื่อง การกำหนดวงเงินและการจัดทำประกันภัยความรับผิดชอบต่อชีวิต ร่างกาย ทรัพย์สินของบุคคลภายนอก พ.ศ 2562	- ทางโครงการได้ทำประกันภัยความรับผิดชอบต่อชีวิต ร่างกาย ทรัพย์สินของบุคคลภายนอกกับนิติบุคคลที่ได้ใบอนุญาตประกอบธุรกิจประกันภัยที่จดทะเบียนในราชอาณาจักรตามประกาศคณะกรรมการแร่ เรื่อง การกำหนดวงเงินและการจัดทำประกันภัยความรับผิดชอบต่อชีวิต ร่างกาย ทรัพย์สินของบุคคลภายนอก พ.ศ 2562 (ดังภาคผนวกที่ 8)	ไม่พบปัญหา

<p>กรมธรรม์ประกันภัยความรับผิดตามกฎหมายต่อบุคคลภายนอก (สำหรับการทำเหมืองแร่)</p>

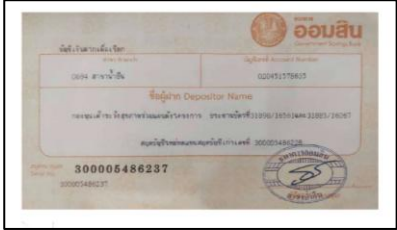
มาตรการป้องกัน และแก้ไขผลกระทบสิ่งแวดล้อม	ผลการปฏิบัติตามมาตรการ	ปัญหา อุปสรรค และแนวทางการแก้ไข	ภาพประกอบมาตรการ
6. ผู้ถือประทานบัตรจะต้องจัดตั้ง “กองทุนเฝ้าระวังสุขภาพ” ตามประกาศกรมอุตสาหกรรมพื้นฐานและการเหมืองแร่ เรื่อง แนวทางการบริหารจัดการกองทุนเฝ้าระวังสุขภาพสำหรับโครงการเหมืองแร่ พ.ศ. 2559	- โครงการจัดตั้งกองทุนเฝ้าระวังภาวะสุขภาพของชุมชนโดยจัดสรรเงินงบประมาณเข้ากองทุน ปีละ 70,000 บาท ในเดือนแรกของทุกๆ ปี ตลอดอายุประทานบัตร เพื่อใช้ในกิจกรรมการเฝ้าระวังภาวะสุขภาพของชุมชน ของหน่วยงานสาธารณสุขที่ตั้งอยู่ใกล้เคียงพื้นที่โครงการ ทั้งนี้ การบริหารจัดการกองทุนให้เป็นไปตามระเบียบหรือแนวทางปฏิบัติที่กรมอุตสาหกรรมพื้นฐานและการเหมืองแร่กำหนด (ดังภาคผนวกที่ 6)	ไม่พบปัญหา

<p style="text-align: center;"><b>สำเนาบัญชีกองทุนเฝ้าระวังสุขภาพ</b></p>

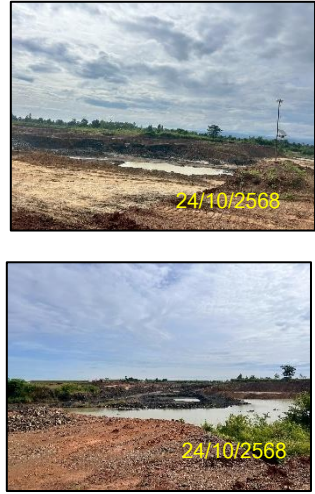
ผลกระทบสิ่งแวดล้อม/มาตรการป้องกัน และแก้ไขผลกระทบสิ่งแวดล้อม	ผลการปฏิบัติตามมาตรการ	ปัญหา อุปสรรค และแนวทางการแก้ไข	ภาพประกอบมาตรการ
<b>1. ทรัพยากรสิ่งแวดล้อมทางกายภาพ</b> <b>1.1 ลักษณะภูมิประเทศ</b> 1. กำหนดให้เปิดการทำเหมืองตามที่แผนผังโครงการกำหนดไว้ อย่างเคร่งครัด	- โครงการได้ทำการเปิดหน้าเหมืองตามที่แผนผังกำหนดไว้ใน แต่ละช่วง	ไม่พบปัญหา

<p style="text-align: center;">สภาพหน้าเหมือง</p>
2. ให้จัดทำป้ายแสดงแนวเขตโครงการ พื้นที่เปิดทำเหมืองและ พื้นที่เว้นไม่ทำเหมืองให้ชัดเจน โดยติดตั้งไว้บริเวณริมขอบ ประทานบัตรช่องใกล้กับเส้นทางเข้า-ออกโครงการ	- โครงการจัดทำป้ายแสดงข้อมูลเกี่ยวกับโครงการ ได้แก่ หมายเลขประทานบัตร เนื้อที่ ระยะเวลาการทำเหมือง และผู้รับผิดชอบ ไว้บริเวณด้านหน้าพื้นที่โครงการหรือ บริเวณที่สามารถพบเห็นได้ทั่วไป ให้แล้วเสร็จก่อนเปิดการ ทำเหมือง	ไม่พบปัญหา

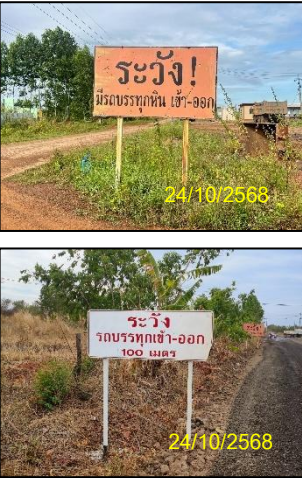
ผลกระทบสิ่งแวดล้อม/มาตรการป้องกัน และแก้ไขผลกระทบสิ่งแวดล้อม	ผลการปฏิบัติตามมาตรการ	ปัญหา อุปสรรค และแนวทางการแก้ไข	ภาพประกอบมาตรการ
<b>3.2 การคมนาคม (ต่อ)</b>  3. ให้ดูแลรักษาป้ายจำกัดความเร็วไม่เกิน 30 กิโลเมตรต่อชั่วโมง และสัญญาณไฟกระพริบ บริเวณถนนช่วงก่อนถึงจุดเชื่อมต่อระหว่าง พื้นที่เหมืองแร่ พื้นที่โรงโม่หินและทางหลวงชนบทหมายเลข อบ 3093 ให้อยู่ในสภาพที่ดีอยู่เสมอ และหากมีการชำรุดเสียหายของ สัญญาณไฟกระพริบหรือป้ายจำกัดความเร็ว จะต้องรีบดำเนินการ ปรับปรุงซ่อมแซมอย่างเร่งด่วน	- โครงการติดตั้งป้ายเตือน “ระวังมีรถบรรทุกหิน เข้า-ออก” และ “ระวัง รถบรรทุก” บริเวณถนนเข้าสู่พื้นที่ของประทานบัตรและ พื้นที่โรงโม่หินของโครงการ ช่วงก่อนเลี้ยวเข้า-ออกพื้นที่โครงการ	ไม่พบปัญหา

<p style="text-align: center;">ป้ายเตือน “ระวังมีรถบรรทุกหิน เข้า-ออก”</p>
	โครงการติดตั้งสัญญาณไฟกระพริบ บริเวณก่อนถึงจุดเชื่อมต่อ ระหว่างถนนเข้าสู่พื้นที่ขอประทานบัตรและพื้นที่โรงโม่หินของ โครงการกับทางหลวงหมายเลข อบ.3093 ช่วงก่อนเลี้ยวเข้า-ออก พื้นที่โครงการ	ไม่พบปัญหา

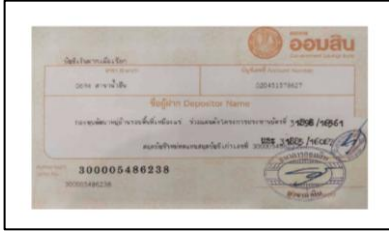
เงื่อนไขตามมาตรการ	ผลการปฏิบัติตามมาตรการ	ปัญหา อุปสรรค และแนวทางการแก้ไข	ภาพประกอบมาตรการ
<b>4.1 เศรษฐกิจและสังคม และการมีส่วนร่วมของประชาชน (ต่อ)</b>  4.ให้โครงการสานต่อแผนงานกิจกรรมคณะกรรมการมวลชนสัมพันธ์ที่ได้ จัดตั้งไว้แล้ว โดยทำหน้าที่บริหารจัดการ "กองทุนเฝ้าระวังสุขภาพ" และ "กองทุนพัฒนาหมู่บ้านรอบพื้นที่เหมืองแร่"และเพื่อทำหน้าที่สร้าง ความสัมพันธ์อันดีกับชุมชนประชาสัมพันธ์โครงการ ตรวจสอบข้อร้องเรียน ประสานงานกับสื่อมวลชนท้องถิ่น ผู้นำชุมชน ราษฎรบริเวณโดยรอบพื้นที่ โครงการ และ ติดตามตรวจสอบคุณภาพสิ่งแวดล้อม รวมทั้งให้เสนอ รายงานการ ดำเนินการของคณะกรรมการมวลชนสัมพันธ์ต่อหน่วยงานที่ เกี่ยวข้อง ทราบปีละ 1 ครั้ง	- ทางโครงการได้สานต่อแผนงานกิจกรรมคณะกรรมการ มวลชนสัมพันธ์ที่ได้จัดตั้งไว้แล้ว โดยทำหน้าที่บริหารจัดการ “กองทุนพัฒนาหมู่บ้านรอบพื้นที่เหมืองแร่” และ“กองทุนเฝ้า ระวังสุขภาพ” เพื่อทำหน้าที่สร้างความสัมพันธ์อันดีต่อชุมชน (ดังภาคผนวกที่ 5 และภาคผนวกที่ 6)	ไม่พบปัญหา	<div style="text-align: center;">

<p><b>บัญชีกองทุนพัฒนาหมู่บ้านรอบพื้นที่เหมือง</b></p>

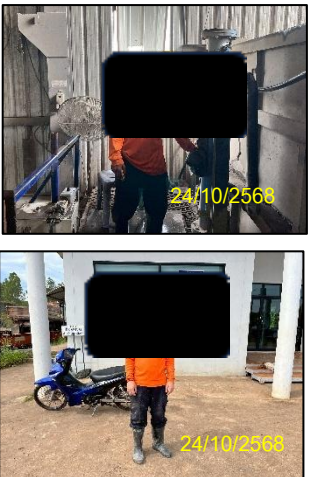
ผลกระทบสิ่งแวดล้อม/มาตรการป้องกัน และแก้ไขผลกระทบสิ่งแวดล้อม	ผลการปฏิบัติตามมาตรการ	ปัญหา อุปสรรค และแนวทางการแก้ไข	ภาพประกอบมาตรการ
<b>4.3 อาชีวอนามัย และความปลอดภัย</b> 1. ให้จัดหาอุปกรณ์ป้องกันอันตรายส่วนบุคคลที่ได้มาตรฐานตามประกาศ กรมสวัสดิการและคุ้มครองแรงงานกำหนด โดยให้เหมาะสมกับชนิดหรือ ประเภทของงานที่พนักงานปฏิบัติ ได้แก่ ที่อุดหู หน้ากากกันฝุ่นละออง แว่นตานิรภัย หมวกนิรภัย และรองเท้านิรภัย	- โครงการจัดหาอุปกรณ์ป้องกันอันตรายส่วนบุคคล ให้กับพนักงานในขณะที่ปฏิบัติงานอยู่ในพื้นที่หน้า เหมือง และโรงโม่หินให้เพียงพอและเหมาะสมกับ ลักษณะงาน เช่น ผ้าปิดจมูก ที่อุดหู หมวกนิรภัย และ รองเท้านิรภัย เป็นต้น	ไม่พบปัญหา

<p style="text-align: center;">การสวมใส่อุปกรณ์ป้องกันอันตรายส่วนบุคคล</p>

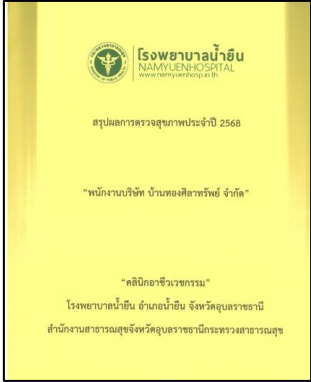
คุณภาพสิ่งแวดล้อม/วิธีการติดตามตรวจสอบ	สถานที่ดำเนินการ/ ระยะเวลาและความถี่	ผลการปฏิบัติตามมาตรการ	ปัญหา อุปสรรค และแนวทางการแก้ไข	ภาพประกอบมาตรการ
2. ให้ดำเนินการตรวจสอบสุขภาพพนักงานของโครงการ โดยแพทย์เฉพาะทางด้านอาชีวเวชศาสตร์ให้ สอดคล้องกับลักษณะการทำงานและโรคจากการ ทำงาน ได้แก่ ระบบทางเดินหายใจระบบประสาท ในการรับรู้ สมรรถภาพปอด การเอกซเรย์ปอดและ สมรรถภาพการได้ยิน และต้องปฏิบัติตาม พระราชบัญญัติความปลอดภัย อาชีวอนามัย และ สภาพแวดล้อมในการทำงาน พ.ศ.2554	พนักงานของโครงการ <b>ระยะเวลา/ความถี่</b> : ปีละ 1 ครั้ง ในช่วงเดือนกุมภาพันธ์	- จัดให้มีการตรวจสอบสุขภาพของพนักงานปีละ 1 ครั้ง โดยการตรวจสอบร่างกายโดยทั่วไป ได้แก่ ระบบทางเดินหายใจ ความสามารถในการได้ยิน การเอกซเรย์ปอด และรายงานสรุปผลให้กรม อุตสาหกรรมพื้นฐานและการเหมืองแร่และสำนัก นโยบายและแผนทรัพยากรธรรมชาติและ สิ่งแวดล้อมทราบ  - สำหรับปี พ.ศ.2568 ได้ดำเนินการตรวจวัด สุขภาพของพนักงาน ไปเมื่อวันที่ 10 ตุลาคม พ.ศ.2568 จำนวน 30 คน ( <b>ดังภาคผนวกที่ 12</b> )	ไม่พบปัญหา

<b>ผลการตรวจสุขภาพของพนักงาน ประจำปี พ.ศ.2568</b>
