รายงานสำรวจพื้นที่ข้างเคียงหน่วยงานก่อสร้าง ก่อนเริ่มงานโครงการ

**The Standard Residences Phuket Bang Tao**

บริษัท คอนสตรัคชั่น ไลน์ส จำกัด

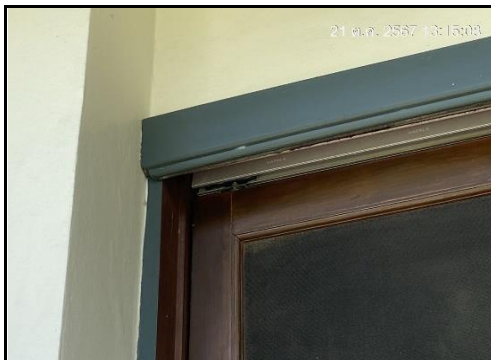
3-P15

รายละเอียด : หน้าค้ำด้านหลังบ้านมีรอยร้าว

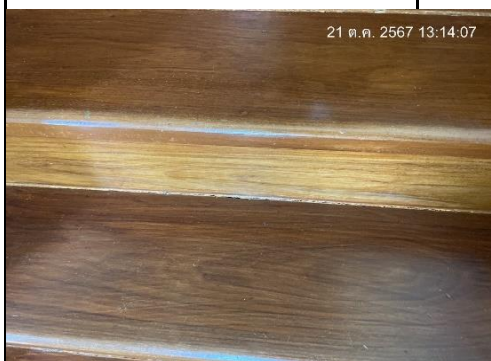
3-P17

รายละเอียด : บันไดทางขึ้นชั้น2 มีรอยร้าว

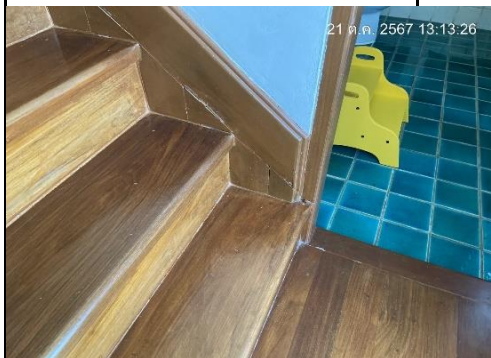
3-P21

รายละเอียด : ทางขึ้นบันไดมีรอยร้าว

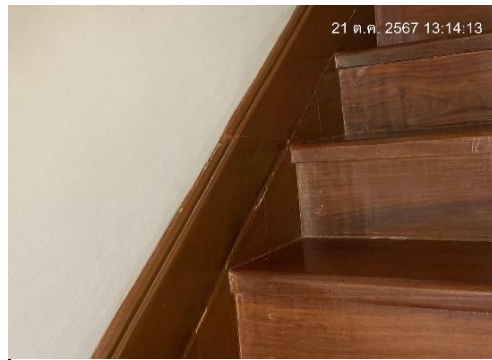
3-P16

รายละเอียด : บันไดทางขึ้น ชั้น2 มีรอยร้าว

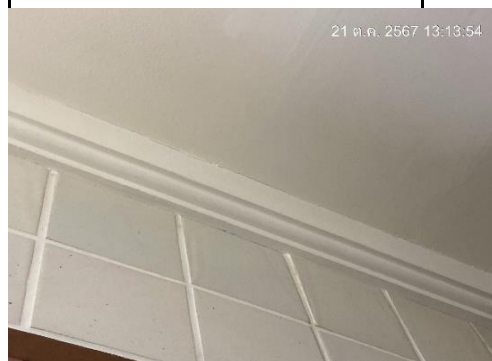
3-P18

รายละเอียด : ฝ้าผนัง ชั้น2 มีรอยร้าว

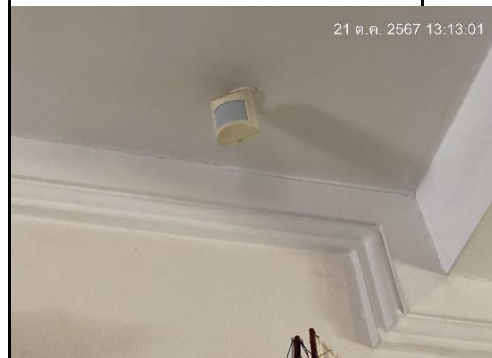
3-P22

รายละเอียด : ผนังโถงชั้น1 มีรอยร้าวจากการใช้งาน

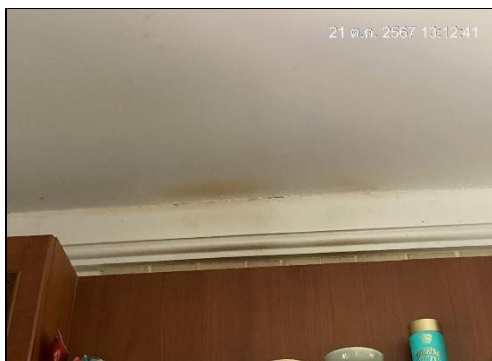
3-P23

รายละเอียด : ผนังห้องครัวชั้น1 มีรอยร้าวจากการใช้งาน

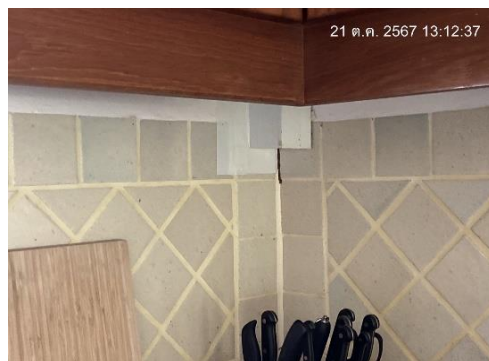
3-P24

รายละเอียด : ผนังห้องครัวชั้น1 มีรอยร้าวจากการใช้งานเล็กน้อย

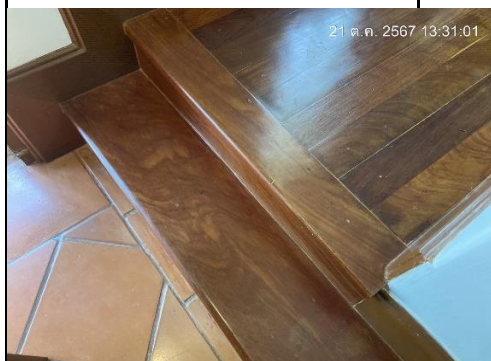
4-P21

รายละเอียด : ทางขึ้นบันไดชั้น2 มีรอยร้าวจากการใช้งานเล็กน้อย

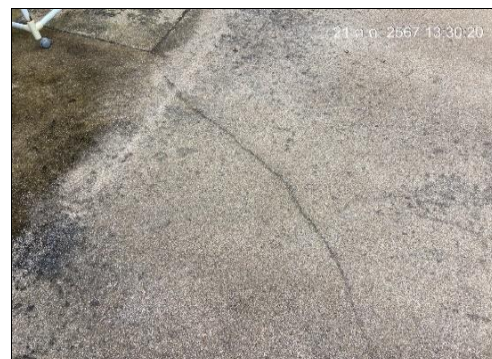
4-P18

พื้นที่ : พื้นหลังบ้านมีรอยร้าวเล็กน้อย

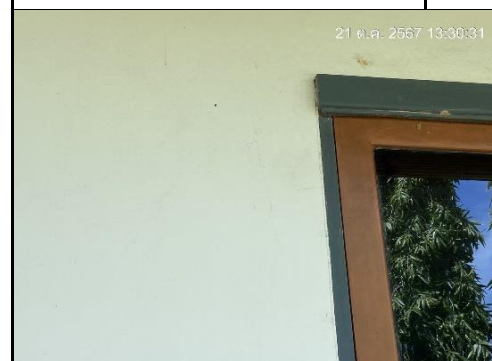
4-P20

รายละเอียด : หน้าต่างหลังบ้านมีรอยร้าวจากการใช้งานเล็กน้อย

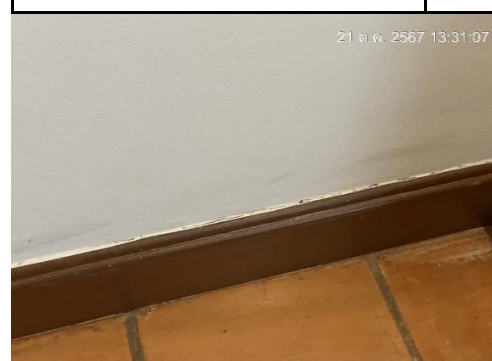
4-P22

รายละเอียด : พื้นห้องครัวมีรอยร้าวจากการใช้งานเล็กน้อย

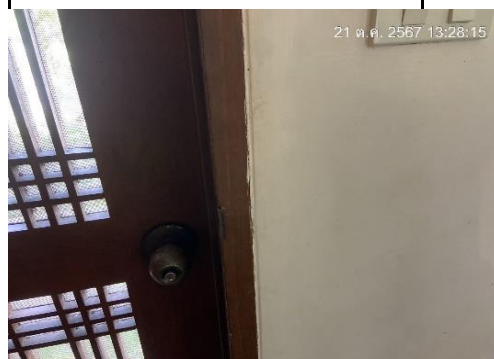
6-P20

รายละเอียด : ประตูหลังบ้าน มีรอยร้าวจากการใช้งานเล็กน้อย

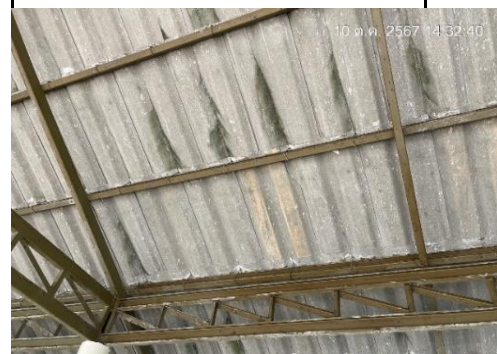
9-P36

รายละเอียด : กระเบื้องหลังคาแตกจากอายุการใช้งาน
