รายงานผลการปฏิบัติตามมาตรการป้องกันและแก้ไข
ผลกระทบสิ่งแวดล้อม และมาตรการติดตาม
ตรวจสอบผลกระทบสิ่งแวดล้อม

โครงการเหมืองแร่ยิปซัม ประทานบัตรที่ 16841/15425
(คำขอต่ออายุประทานบัตรที่ 7/2550)

ระหว่างเดือนกรกฎาคม-ธันวาคม 2568

เจ้าของโครงการ : บริษัทปูนซิเมนต์ไทย จำกัด (มหาชน)
สถานที่ติดต่อ : หมู่ 3 ตำบลทุ่งทอง อำเภอหนองบัว จังหวัดนครสวรรค์
60110
โทรศัพท์ : 0 2586 3163

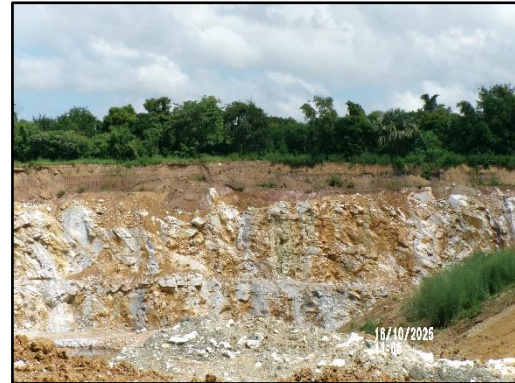
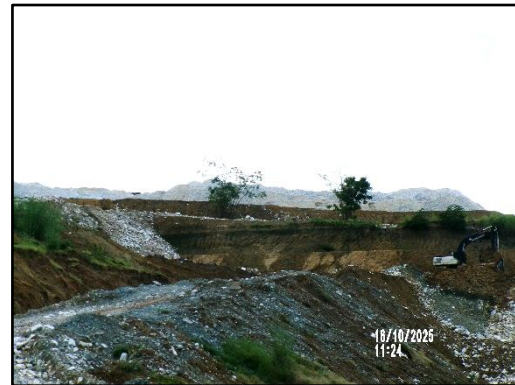
ภาพที่ 2.1 สภาพโดยรอบพื้นที่โครงการ

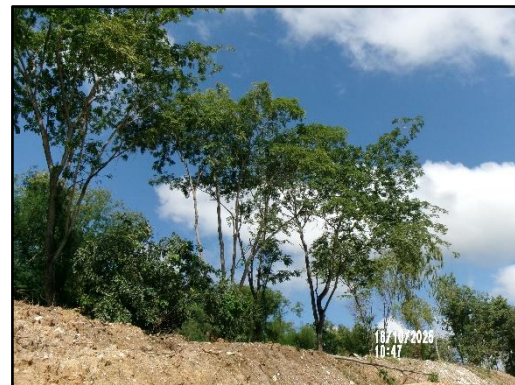
ภาพที่ 2.2 การปลูกไม้ยืนต้นบริเวณพื้นที่ที่ไม่มีการทำเหมือง

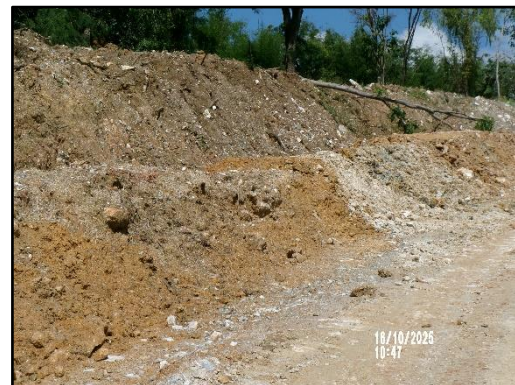
ภาพที่ 2.3 คันทำนบดินรอบพื้นที่โครงการ

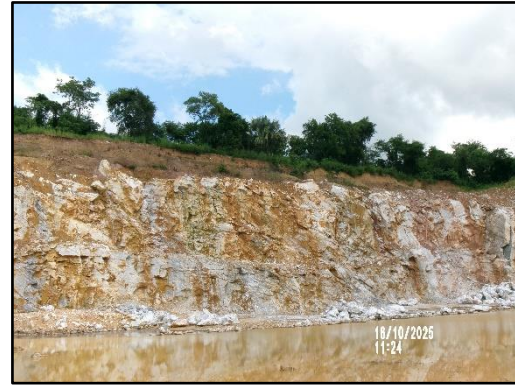
ภาพที่ 2.4 การเปิดหน้าเหมืองในแบบลักษณะขั้นบันได

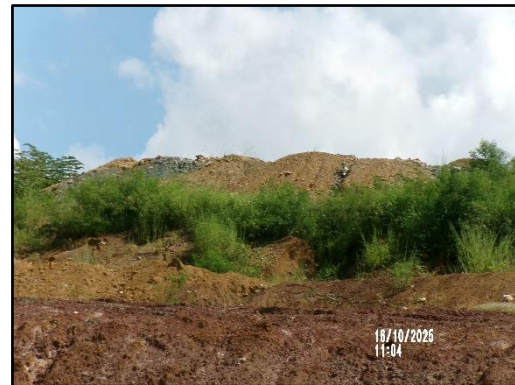
ภาพที่ 2.6 พื้นที่กองเก็บเปลือกดินและเศษหิน

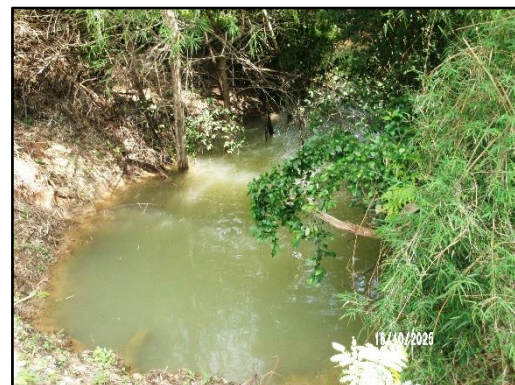
ภาพที่ 2.7 คูระบายน้ำล้อมรอบโครงการ

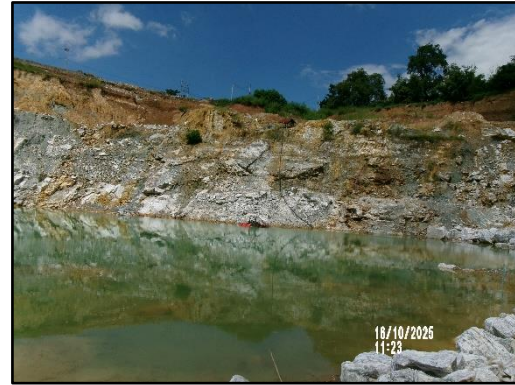
ภาพที่ 2.9 บ่อรวมน้ำ (Sump)

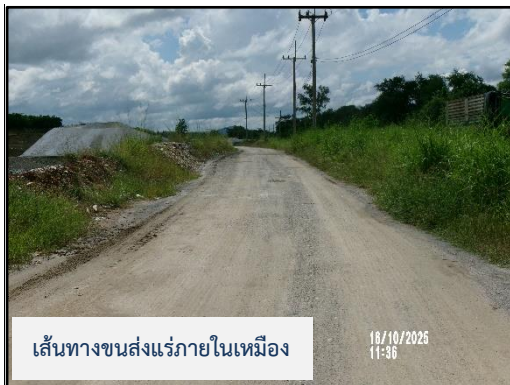
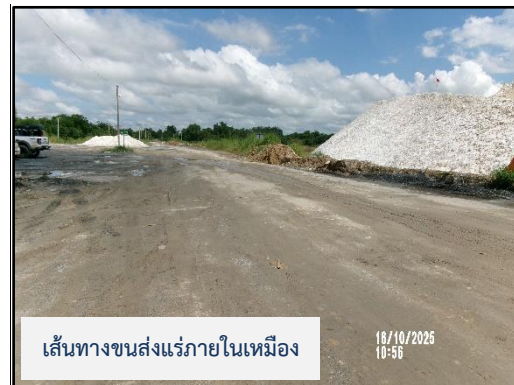
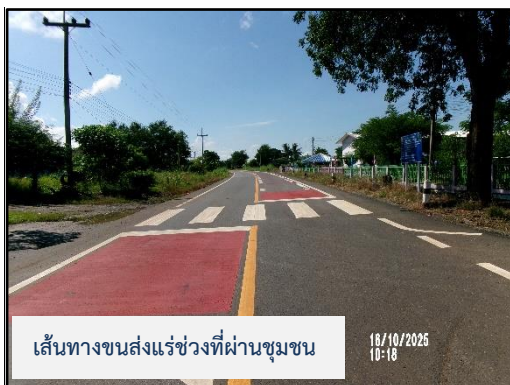
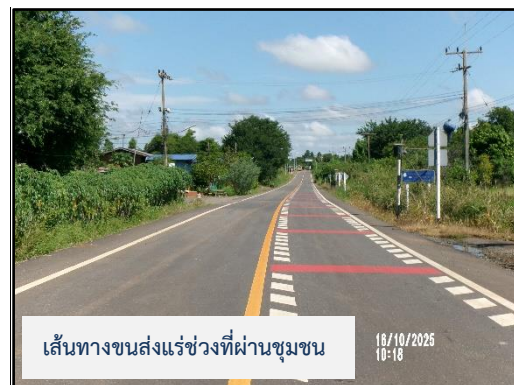
ภาพที่ 2.10 เส้นทางขนส่งแร่ภายในเหมือง/ช่วงที่ผ่านชุมชน

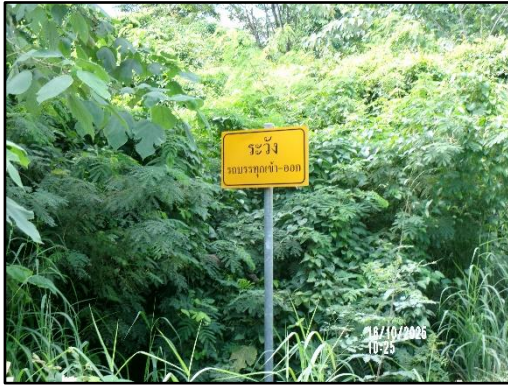
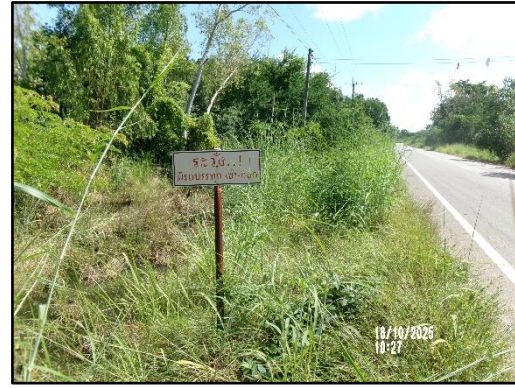
ภาพที่ 2.12 ป้ายเตือนบริเวณริมเส้นทางสาธารณะสายบ้านไทรงาม

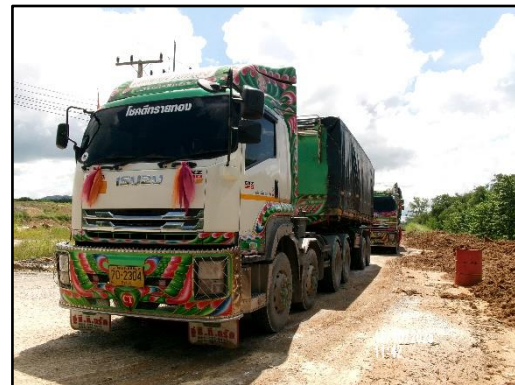
ภาพที่ 2.13 ผ้าใบปิดคลุมกระบะรถบรรทุกที่ขนส่งแร่ออกพื้นที่โครงการ

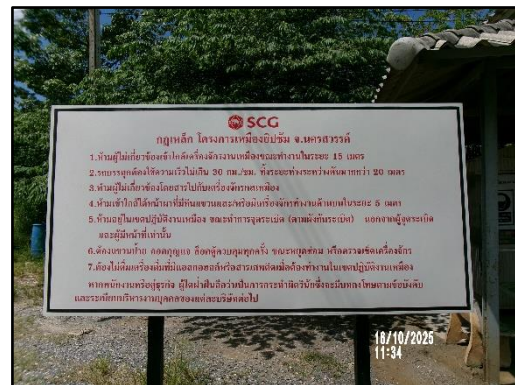
ภาพที่ 2.14 ป้ายจำกัดความเร็วภายในโครงการ

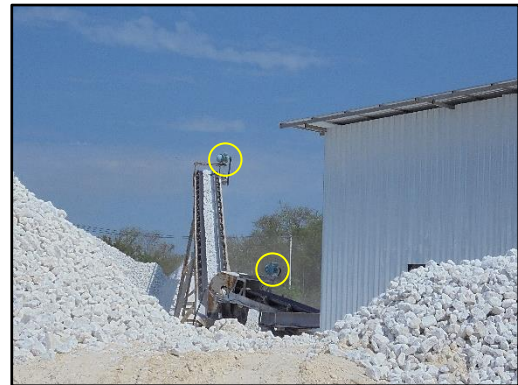
ภาพที่ 2.19 ระบบปิดคลุมบริเวณย้งป้อนแร่ และระบบสเปรย์น้ำ
