## บทที่ 2

### ผลการปฏิบัติตามมาตรการป้องกันและแก้ไขผลกระทบสิ่งแวดล้อม และมาตรการติดตามตรวจสอบผลกระทบสิ่งแวดล้อม

ผลการตรวจสอบการปฏิบัติตามมาตรการป้องกันและแก้ไขผลกระทบสิ่งแวดล้อม ตามที่ระบุไว้ในหนังสือแจ้งผลการพิจารณาการวิเคราะห์ผลกระทบสิ่งแวดล้อม โครงการเหมืองแร่ดีบุก ประทานบัตรที่ 1/2548 ของบริษัท ภัทรเจริญ ไมนิ่ง จำกัด ตั้งอยู่ตำบลชะอม อำเภอแก่งคอย จังหวัดสระบุรี ตามหนังสือที่ ทส 1009.2/5747 ลงวันที่ 18 มิถุนายน 2555 ซึ่งปัจจุบันคำขอประทานบัตรที่ 1/2548 ได้รับอนุญาตเป็นประทานบัตรที่ 19984/16353 โดยมีรายละเอียดผลการปฏิบัติตามมาตรการฯ แสดงดังตารางที่ 2-1 ถึงตารางที่ 2-3

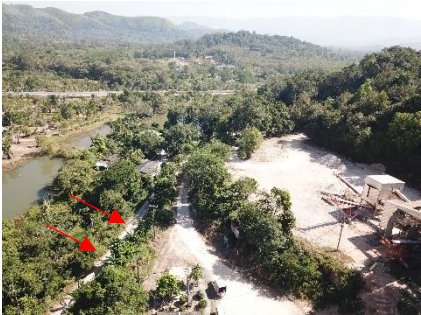
| มาตรการป้องกันและแก้ไข<br>ผลกระทบสิ่งแวดล้อม | ผลการปฏิบัติตามมาตรการฯ | ปัญหา อุปสรรค ที่ไม่สามารถปฏิบัติตาม<br>มาตรการ และแนวทางแก้ไข | ภาพประกอบ |
|---|---|---|---|
| 2. ทำการปรับปรุงฟื้นฟูพื้นที่โครงการที่ผ่านการทำเหมืองแร่ และพื้นที่กิจกรรมต่อเนื่องจากการทำเหมือง ตามแผนการฟื้นฟูฯ ในรายงานการประเมินผลกระทบสิ่งแวดล้อม พร้อมทั้งให้รายงานผลการดำเนินงานให้สำนักงานนโยบายและแผนทรัพยากรธรรมชาติและสิ่งแวดล้อม และกรมอุตสาหกรรมพื้นฐานและการเหมืองแร่ทราบทุกปี | <ul style="list-style-type: none"> <li>- ปัจจุบันโครงการอยู่ระหว่างการทำเหมือง ซึ่งยังไม่มีพื้นที่ผ่านการทำเหมือง และไม่ใช้ประโยชน์พื้นที่ดังกล่าวเพื่อการทำเหมืองแล้ว อย่างไรก็ตามได้มีการปลูกไม้ยืนต้นตามแนวคันทำนบริมขอบประทานบัตร เสริมกับพันธุ์ไม้ตามธรรมชาติเดิม รวมทั้งปลูกเสริมบริเวณริมเส้นทางขนส่งแร่</li> <li>- โครงการได้จัดส่งรายงานผลการดำเนินงานด้านการฟื้นฟูเหมืองให้สำนักงานนโยบายและแผนทรัพยากรธรรมชาติและสิ่งแวดล้อม และกรมอุตสาหกรรมพื้นฐานและการเหมืองแร่ทราบทุกปี รายละเอียดดังเอกสารแนบ 3</li> </ul> | - ไม่มี | <p>แนวต้นไม้บริเวณคันทำนบด้านทิศเหนือ</p> |

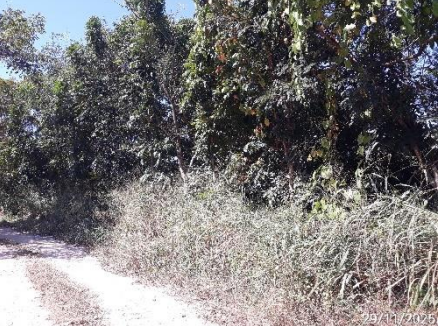
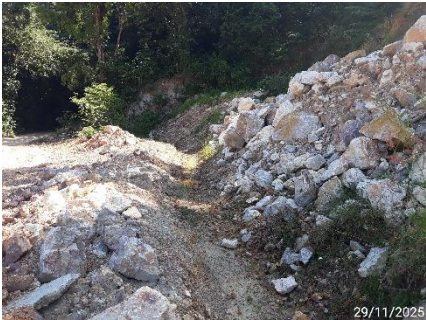
| มาตรการป้องกันและแก้ไขผลกระทบสิ่งแวดล้อม | ผลการปฏิบัติตามมาตรการฯ | ปัญหา อุปสรรค ที่ไม่สามารถปฏิบัติตามมาตรการ และแนวทางแก้ไข | ภาพประกอบ |
|---|---|---|---|
| 2. จัดสร้างคันทำนบและคูระบายน้ำบริเวณขอบแปลงด้านทิศตะวันตกระหว่างหลักหมุดที่ 1-5 โดยกำหนดให้คันทำนบมีขนาดฐานกว้าง 4 ม. สูง 1.5 ม. และสันคันทำนบด้านบนกว้าง 2 ม. ส่วนคูระบายน้ำ มีขนาดความกว้างด้านบน 1.5 ม. ท้องร่องกว้าง 1.0 ม. และลึก 1.0 ม. พร้อมทั้งปลูกพืชคลุมดิน เช่น หญ้าแฝก และไม้ยืนต้น เช่น แคนา คูณ สะเดา และราชพฤกษ์ เป็นต้น หรือไม้ชนิดอื่นตามความเหมาะสมบนคันทำนบ | - โครงการได้จัดสร้างคันทำนบและคูระบายน้ำบริเวณขอบแปลงประสานบัตรด้านทิศตะวันตกไปแล้วบางส่วน และจะสร้างเพิ่มเติมในบริเวณที่สามารถจัดสร้างได้เนื่องจากบางช่วงเป็นพื้นที่ลาดชัน สำหรับบริเวณที่จัดสร้างคันทำนบแล้วนั้นได้มีการปลูกไม้ยืนต้น และพบว่ามิวัชพืชและต้นไม้ตามธรรมชาติขึ้นแซมอยู่ประปราย | - ไม่มี | <div><p>แนวคันทำนบดินด้านทิศตะวันตก</p><p>คูระบายน้ำภายในโครงการ</p></div> |

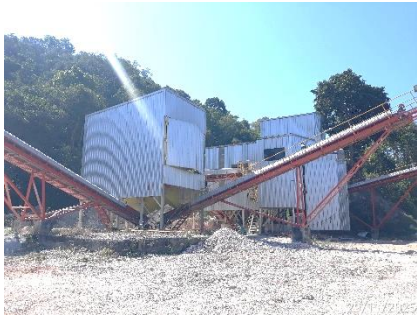
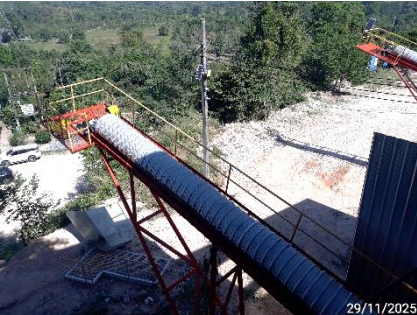
| มาตรการป้องกันและแก้ไข<br>ผลกระทบสิ่งแวดล้อม | ผลการปฏิบัติตามมาตรการฯ | ปัญหา อุปสรรค ที่ไม่สามารถปฏิบัติตาม<br>มาตรการ และแนวทางแก้ไข | ภาพประกอบ |
|---|---|---|---|
| ค. โรงแต่งแร่<br>1. ให้สร้างอาคารปิดคลุม 3 ด้าน และหลังคา บริเวณยังรับหิน (Hopper) เครื่องบดชุดแรก (Primary Crusher) และ ตะแกรงร่อนคัดเศษดิน (Vibrating Grizzly) พร้อมทั้ง ปรับปรุงระบบสเปรย์น้ำบริเวณปากยังรับหิน | - ปัจจุบันโรงแต่งแร่ของโครงการก่อสร้างเสร็จ แล้ว แต่ยังไม่ได้มีการแต่งแร่ ทั้งนี้ได้ก่อสร้าง ให้มีการปิดคลุม 3 ด้าน พร้อมทั้งระบบ ป้องกันผลกระทบสิ่งแวดล้อมต่างๆ | - ไม่มี | <p>โรงแต่งแร่ของโครงการ</p> <p>ปิดคลุมสายพานลำเลียง</p> |

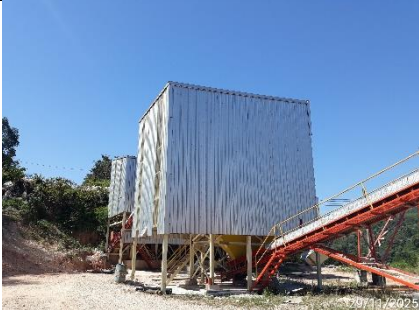
| มาตรการป้องกันและแก้ไข<br>ผลกระทบสิ่งแวดล้อม | ผลการปฏิบัติตามมาตรการฯ | ปัญหา อุปสรรค ที่ไม่สามารถปฏิบัติตาม<br>มาตรการ และแนวทางแก้ไข | ภาพประกอบ |
|---|---|---|---|
| 2. ปรับปรุงวัสดุปิดคลุมด้านข้างอาคารโรงแต่งแร่ โดยใช้วัสดุที่มีความคงทนแข็งแรง และทำการปิดคลุมให้มิดชิด สามารถใช้งานได้อย่างมีประสิทธิภาพ | - โรงแต่งแร่ของโครงการใช้วัสดุที่เป็นแผ่นเมทัลชีสปิดคลุมด้านข้างเพื่อประสิทธิภาพในการป้องกันฝุ่นละอองฟุ้งกระจาย | - ไม่มี | <br>การปิดคลุมอาคารโรงแต่งแร่ |

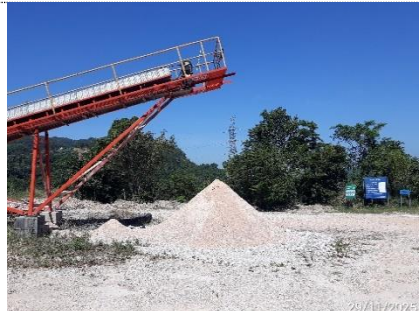
| มาตรการป้องกันและแก้ไข<br>ผลกระทบสิ่งแวดล้อม | ผลการปฏิบัติตามมาตรการฯ | ปัญหา อุปสรรค ที่ไม่สามารถปฏิบัติตาม<br>มาตรการ และแนวทางแก้ไข | ภาพประกอบ |
|---|---|---|---|
| 3. ระบบสายพานลำเลียงแร่ต้องสร้างอุปกรณ์ปิดคลุมโดยตลอดพร้อมทั้งติดตั้งเครื่องฉีดสเปรย์น้ำบริเวณจุดต่างๆ ที่ก่อให้เกิดฝุ่นละอองทุกจุด | - ได้จัดให้มีการปิดคลุมสายพานลำเลียงของโรงแต่งแร่ด้วยแผ่นเมทัลชีส แต่โรงแต่งแร่ของโครงการยังไม่ได้ทำการบดย่อยแร่ ซึ่งหากมีกิจกรรมบดย่อยแร่ จะจัดให้มีระบบสเปรย์น้ำบริเวณปลายสายพานลำเลียงและจุดต่างๆ ต่อไป | - ไม่มี | <br>การปิดคลุมสายพานลำเลียง |

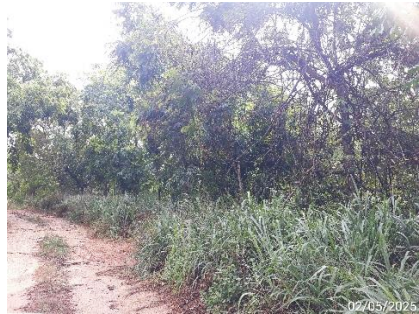
| มาตรการป้องกันและแก้ไข<br>ผลกระทบสิ่งแวดล้อม | ผลการปฏิบัติตามมาตรการฯ | ปัญหา อุปสรรค ที่ไม่สามารถปฏิบัติตาม<br>มาตรการ และแนวทางแก้ไข | ภาพประกอบ |
|---|---|---|---|
| 1.5) อุทกวิทยาและคุณภาพน้ำ<br><br>1. จัดสร้างคันทำนบกั้นดิน ขนาดความกว้างฐาน 4 ม. สูง 1.5 ม. สันคันทำนบกว้าง 2 ม. และคูระบายน้ำขนาดท้องร่องกว้าง 1 ม. ลึก 1 ม. ด้านบนกว้าง 1.5 ม. บริเวณขอบแปลงด้านทิศตะวันตก ระหว่างหลักหมุดที่ 1-5 พร้อมทั้งปลูกพืชคลุมดิน เช่น หญ้าแฝก พืชตระกูลถั่ว และไม้ยืนต้น ได้แก่ แคนา คุณสะเดา และราชพฤกษ์ เป็นต้น หรือไม้ชนิดอื่นตามความเหมาะสม บนคันทำนบกั้น เพื่อป้องกันการชะล้างพังทลาย | - โครงการได้จัดสร้างคันทำนบกั้นและคูระบายน้ำบริเวณขอบแปลงประทานบัตรด้านทิศตะวันตกไปแล้วบางส่วน และจะสร้างเพิ่มเติมในบริเวณที่สามารถจัดสร้างได้ เนื่องจากบางช่วงเป็นพื้นที่ลาดชัน สำหรับบริเวณที่จัดสร้างคันทำนบกั้นแล้วนั้นได้มีการปลูกไม้ยืนต้น และพบว่ามิวัชพืชและต้นไม้ตามธรรมชาติขึ้นแซมอยู่ประปราย | - ไม่มี | <br>แนวคันทำนบกั้นทางด้านทิศตะวันตก |

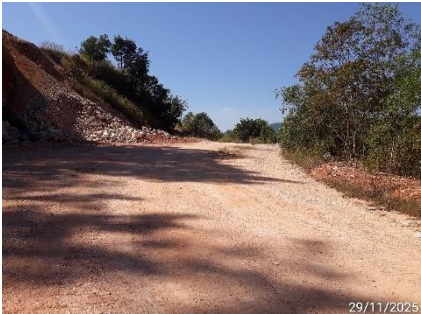
| มาตรการป้องกันและแก้ไข<br>ผลกระทบสิ่งแวดล้อม | ผลการปฏิบัติตามมาตรการฯ | ปัญหา อุปสรรค ที่ไม่สามารถปฏิบัติตาม<br>มาตรการ และแนวทางแก้ไข | ภาพประกอบ |
|---|---|---|---|
| <b>3.2 การคมนาคม</b><br><br>1. ปรับปรุงซ่อมแซมเส้นทางลำเลียงแร่ขึ้นสู่หน้าเหมือง โดยการบดอัดแน่นด้วยหินคลุก และปรับผิวถนนให้เรียบ พร้อมทั้งดูแลรักษาสภาพเส้นทางให้สามารถใช้งานได้ดีอยู่เสมอ | - โครงการได้ทำการปรับปรุงเส้นทางขนส่งแร่ขึ้นสู่หน้าเหมืองให้เป็นถนนบดอัดด้วยหินคลุก และมีการปรับผิวถนนที่เรียบ พร้อมทั้งได้ทำการดูแลรักษาสภาพเส้นทางให้สามารถใช้งานได้ดีอยู่เสมอ | - ไม่มี | <br>29/11/2025<br>เส้นทางขนส่งแร่ของโครงการ |

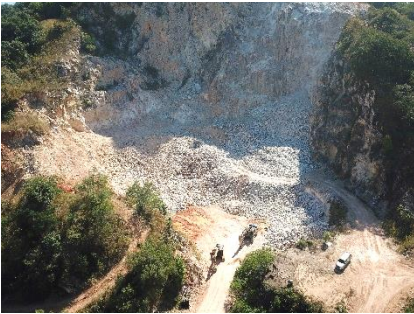
| มาตรการป้องกันและแก้ไข<br>ผลกระทบสิ่งแวดล้อม | ผลการปฏิบัติตามมาตรการฯ | ปัญหา อุปสรรค ที่ไม่สามารถปฏิบัติตาม<br>มาตรการ และแนวทางแก้ไข | ภาพประกอบ |
|---|---|---|---|
| <p>1) ทรัพยากรสิ่งแวดล้อมทางกายภาพ</p> <p>1.1) ลักษณะภูมิประเทศ</p> <p>1. เริ่มเปิดทำเหมืองตามแผนผังที่กำหนดไว้อย่างเคร่งครัด โดยเริ่มบริเวณอักษร “ห” แล้วจึงเดินหน้าเหมืองไปตามแผนการทำเหมืองในแต่ละช่วงจนกระทั่งสิ้นสุดการทำเหมือง</p> | <p>- โครงการวางแผนในการทำเหมืองโดยจะเริ่มเปิดทำเหมืองบริเวณหมายอักษร “ห” แล้วจึงเดินหน้าเหมืองไปตามทิศทางที่กำหนดไว้ในแผนผังโครงการ แต่ปัจจุบันโครงการยังไม่มีภาระเปิด มีเพียงการนำแร่เดิมที่อยู่ออกมาจำหน่ายเท่านั้น</p> | <p>- ไม่มี</p> | <p>หน้าเหมืองปัจจุบัน</p> |

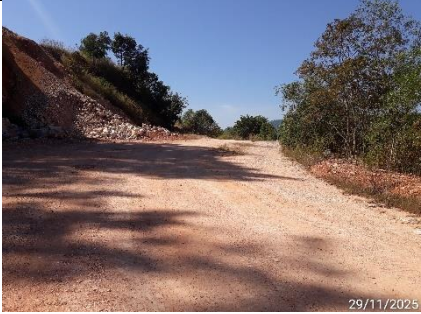
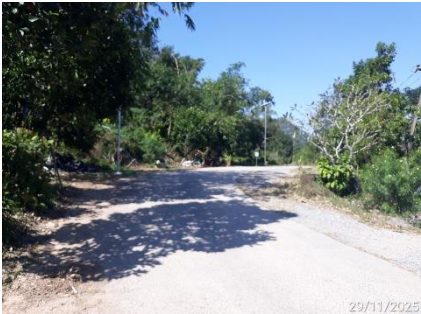
| มาตรการป้องกันและแก้ไข<br>ผลกระทบสิ่งแวดล้อม | ผลการปฏิบัติตามมาตรการฯ | ปัญหา อุปสรรค ที่ไม่สามารถปฏิบัติตาม<br>มาตรการ และแนวทางแก้ไข | ภาพประกอบ |
|---|---|---|---|
| 3. ดูแลรักษาสภาพเส้นทางขนส่งแร่ของโครงการให้สามารถใช้งานได้ดีอยู่เสมอ หากเกิดการชำรุดเสียหายต้องปรับปรุงซ่อมแซมโดยทันที | - สภาพเส้นทางขนส่งแร่ภายในโครงการมีสภาพเป็นถนนบดอัดหินคลุก ส่วนเส้นทางภายนอกช่วงก่อนออกสู่ทางหลวงหมายเลข 3222 มีสภาพเป็นถนนคอนกรีต โดยทั้ง 2 เส้นทาง มีอยู่ในสภาพที่ดี | - ไม่มี | <p>29/11/2025</p> <p>สภาพเส้นทางขนส่งแร่ภายในโครงการ</p> <p>29/11/2025</p> <p>สภาพเส้นทางคอนกรีตภายนอกโครงการ</p> |

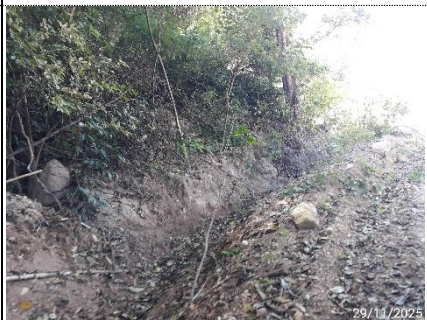
| มาตรการป้องกันและแก้ไข<br>ผลกระทบสิ่งแวดล้อม | ผลการปฏิบัติตามมาตรการฯ | ปัญหา อุปสรรค ที่ไม่สามารถปฏิบัติตาม<br>มาตรการ และแนวทางแก้ไข | ภาพประกอบ |
|---|---|---|---|
| 3. ขุดลอกคูระบายน้ำบริเวณขอบแปลงด้านทิศตะวันตก และ<br>บริเวณที่เก็บกองเปลือกดิน อย่างน้อยปีละ 1 ครั้ง และให้<br>ดำเนินการก่อนเข้าฤดูฝน | - โครงการจะทำการตรวจสอบคูระบายน้ำใน<br>บริเวณที่จัดสร้างขึ้น เพื่อให้มีประสิทธิภาพ<br>ในการระบายน้ำ | - ไม่มี | <br>คูระบายน้ำภายในโครงการ |

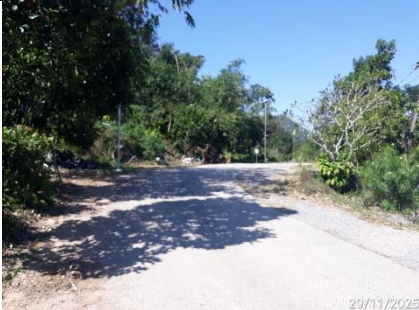
| มาตรการป้องกันและแก้ไข<br>ผลกระทบสิ่งแวดล้อม | ผลการปฏิบัติตามมาตรการฯ | ปัญหา อุปสรรค ที่ไม่สามารถปฏิบัติตาม<br>มาตรการ และแนวทางแก้ไข | ภาพประกอบ |
|---|---|---|---|
| 6. ดูแลรักษาสภาพเส้นทางขนส่งแร่ให้สามารถใช้งานได้ดียู่เสมอ หากเกิดการชำรุดเสียหาย ต้องดำเนินการปรับปรุงซ่อมแซมทันที | <ul style="list-style-type: none"> <li>- โครงการได้ทำการดูแลรักษาสภาพเส้นทางขนส่งแร่ในเขตพื้นที่โครงการที่เป็นถนนบดอัดดินคลุก และเส้นทางภายนอกที่เป็นถนนคอนกรีตให้อยู่ในสภาพที่ดีอยู่เสมอ หากมีการชำรุดจะรีบทำการซ่อมแซมโดยเร่งด่วน</li> <li>- โครงการได้ปรับปรุงเส้นทางขนส่งแร่ให้อยู่ในสภาพที่ดี</li> </ul> | - ไม่มี | <p>29/11/2025</p> <p>สภาพเส้นทางคอนกรีตภายนอกโครงการ</p> |
