# รายงานการสำรวจวัดถ้ำศรีวิไล และวัดถ้ำวิมานแก้ว

โครงการเหมืองแร่หินอุตสาหกรรมชนิดหินปูน (เพื่อทำปูนขาว)  
ของบริษัท ส.ศิลาทอง สระบุรี จำกัด ประทานบัตรที่ 33350/16100  
ร่วมแผนผังโครงการทำเหมืองเดียวกันกับประทานบัตรที่ 33284/15927  
ตั้งอยู่ที่ ตำบลหน้าพระลาน อำเภอเฉลิมพระเกียรติ จังหวัดสระบุรี

พฤศจิกายน 2568

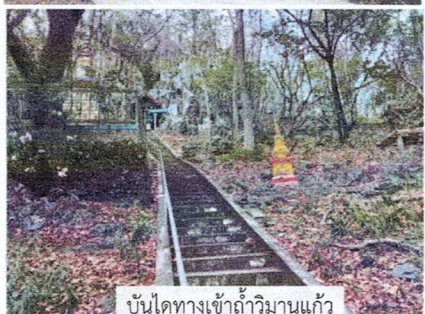
<p>บันไดทางเข้าถ้ำวิมานแก้ว</p>

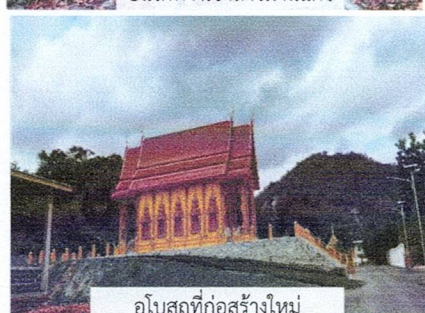
<p>อุโบสถที่ก่อสร้างใหม่</p>

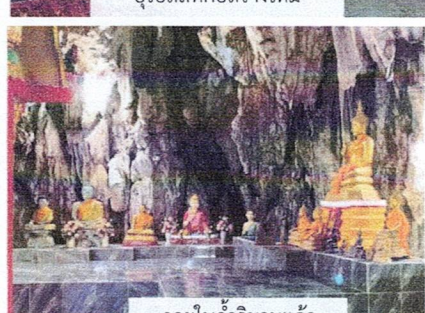
<p>ภายในถ้ำวิมานแก้ว</p>

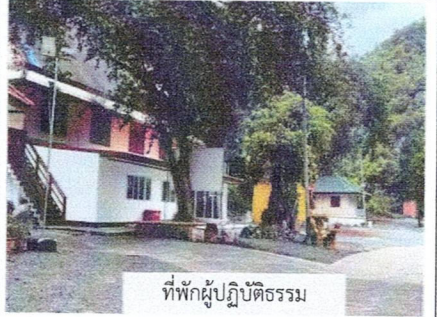
<p>ที่พักผู้ปฏิบัติธรรม</p>

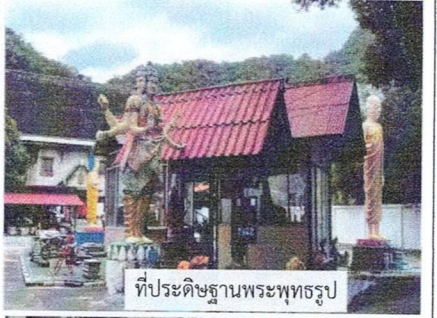
<p>ที่ประดิษฐานพระพุทธรูป</p>

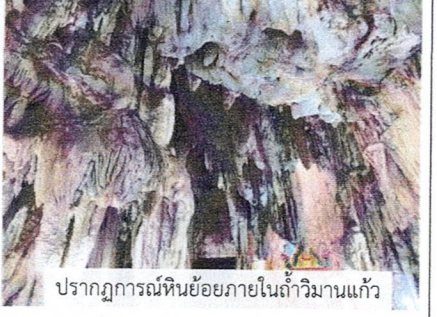
<p>ปรากฏการณ์หินย้อยภายในถ้ำวิมานแก้ว</p>
