เอกสารตรวจสอบเสถียรภาพหน้าเหมือง

สำหรับประทานบัตรที่ 33284/15927 ชนิดแร่ หินอุตสาหกรรมชนิดหินปูน เพื่อทำปูนขาว

รายงานการตรวจรับรองความปลอดภัยและเสถียรภาพความมั่นคงบริเวณพื้นที่หน้าเหมือง

วันที่ตรวจสอบ 18 พย. 2568

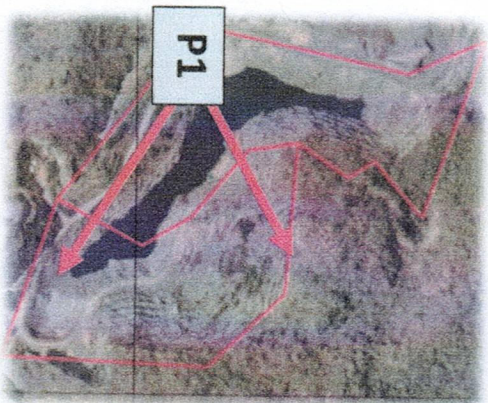
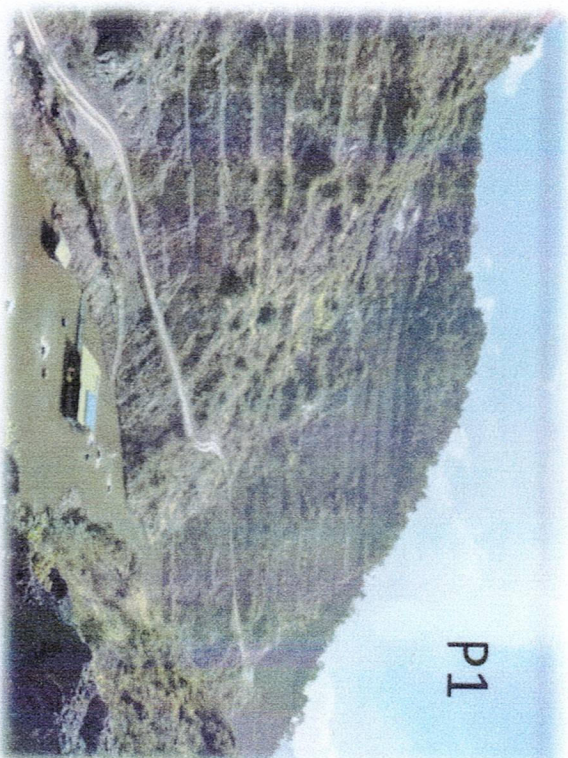
P.1 สภาพโดยรวม ของบ่อเหมืองในมุมมองกว้าง

สภาพโดยทั่วไป บ่อเหมืองวางตัวในแนวเหนือใต้ อยู่ติดกับบ่อเหมืองเก่า แปลง ปท.บ.ที่ 33350/16100 ซึ่งสิ้นอายุประทานบัตรไปแล้ว ฝั่งบ่อด้านทิศตะวันออกได้ปิดการทำเหมืองไปแล้ว มีการทิ้งชั้นดินสูงประมาณ 10 เมตร ใต้ตลอดแนวบ่อเหมือง ฝั่งบ่อด้านทิศใต้ได้ปิดการทำเหมืองไปแล้วเช่นกัน มีการฟื้นฟูโดยการปลูกต้นไม้บริเวณโดยรอบ โดยเฉพาะบริเวณด้านบน มีต้นไม้ขึ้นหนาแน่น ปัจจุบัน มีการทำเหมือง บริเวณด้านตะวันตกและด้านเหนือ สภาพบ่อเหมืองมีความมั่นคงและปลอดภัย

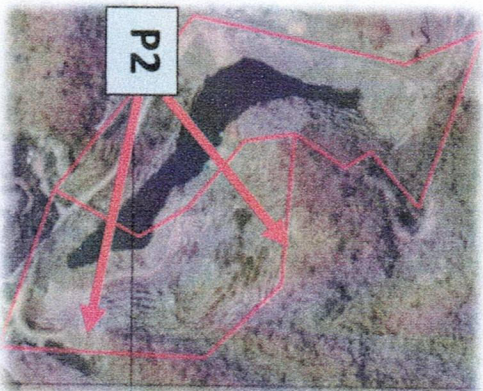
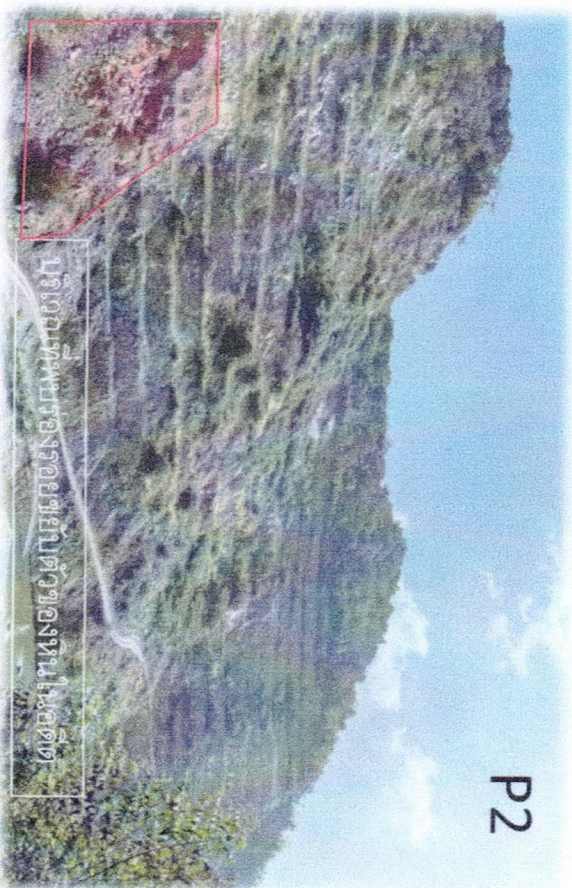
P.2 ขอบบ่อเหมืองทางด้านทิศตะวันออก

1.5 พบว่ามี การปริหรือขยับตัวของหิน ตามบริเวณรอยเลื่อน		✓	มีพื้นที่ต้องเฝ้าระวังอย่างต่อเนื่องและใกล้ชิด ดังรูป P2
1.6 พบว่ามี แนวชั้นดินอ่อน ตัดแทรกขวางชั้นหินตามผนังบ่อและมีความเสี่ยงดินสไลด์		✓

สภาพด้านทิศตะวันออก มีลักษณะกั้นบ่อลึกถึงระดับต่ำสุดแล้ว ปัจจุบันมีสภาพเป็นบ่อน้ำ โดยอยู่ติดกับบ่อเหมืองเก่า

แปลง ปท.ที่ **33350/16100** ซึ่งสินอายุประมาณปีตรุไปแล้วและมีการทิ้งชั้นดิน สูงประมาณ **10** เมตร ใต้ตลอดแนวบ่อ เหมือง

มีการตรวจพบรอยเลื่อนเล็กๆ บริเวณใกล้ๆ กับหมู่ที่ **14/33284** มีร่องรอยการขยับตัวของหินในอดีต และในช่วง **2-3** ปีที่ผ่านมา

ไม่พบว่าการขยับตัวเพิ่มอีกแต่อย่างใด ทั้งนี้ ปัจจุบันไม่มีการทำเหมืองในบริเวณดังกล่าว มีเพียงถนนขนส่งหินที่ตัดผ่านบริเวณด้านล่าง จึงต้องทำการเฝ้าระวัง ติดตาม สังเกตการขยับตัวของผนังด้านนี้อย่างใกล้ชิด หากพบอาการผิดปกติ จะหยุดการให้เส้นทางขนส่ง ด้านนี้โดยทันที

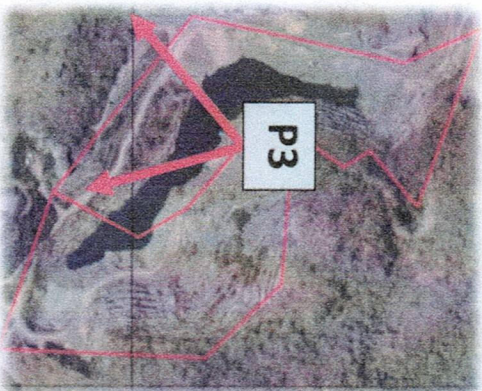
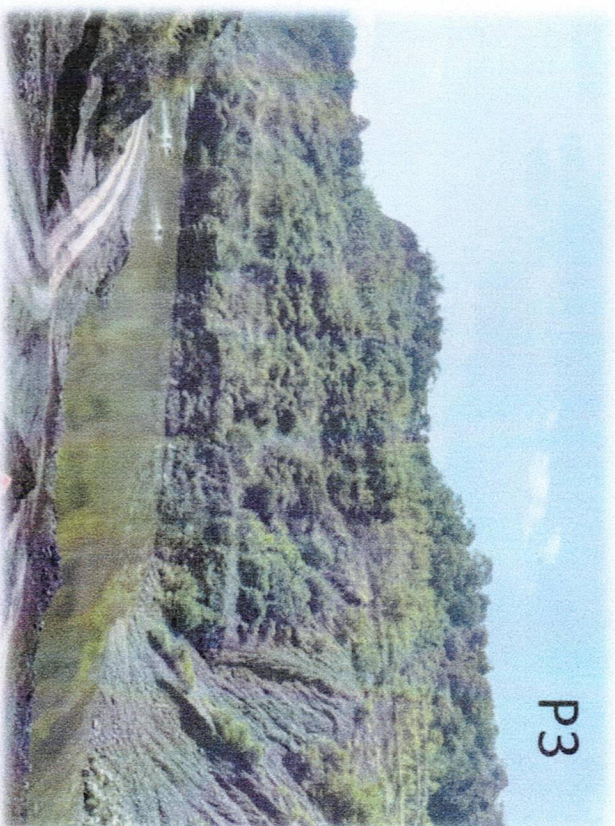
P.3 ขอบบ่อเหมืองทางด้านทิศใต้

สภาพด้านทิศใต้ มีลักษณะกั้นบ่อลึกถึงระดับต่ำสุดแล้ว ปัจจุบันมีสภาพเป็นบ่อน้ำ โดยอยู่ติดกับบ่อเหมืองเก่า
แปลง ปท.ที่ **33350/16100** ซึ่งดินอายุประมาณปีตรึงแล้ว และมีการทิ้งขี้ปูนในโค สูงประมาณ **10** เมตร ไว้ตลอดแนวบ่อเหมือง
ปัจจุบันไม่มีการทำเหมืองในบริเวณด้านใต้แล้ว โครงการได้ทำการปลูกต้นไม้ฟื้นฟู เพื่อฟื้นคืนสภาพป่า ช่วยปกคลุมและยึดเกาะพยู่งดิน
สำหรับการบ่อด้านล่าง ให้เป็นที่พักเก็บน้ำ และดูดขึ้นไปรดน้ำต้นไม้โดยใช้พลังงานไฟฟ้าจากแผงโซลาร์เซลล์

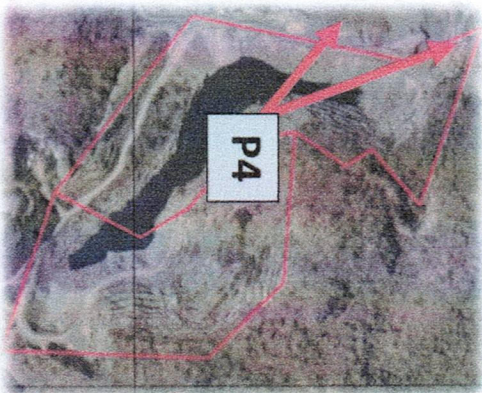
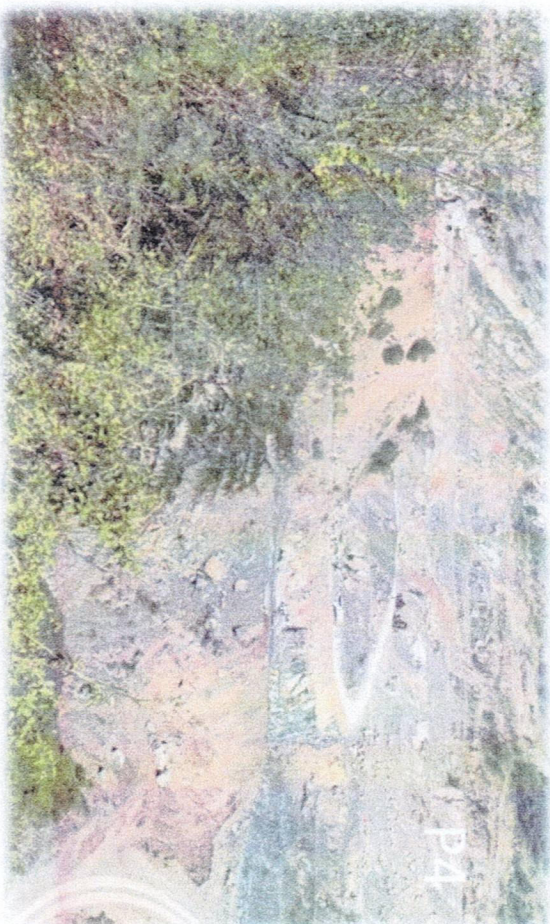
P.4 ขอบบ่อเหมืองทางด้านทิศตะวันตกเฉียงใต้

สภาพด้านทิศตะวันตกเฉียงใต้ จะมีเส้นขอบพื้นที่ติด ปทพ.ของ หจก.เขาใหญ่อุตสาหกรรม (ร่วมแผนผังโครงการฯ) พื้นด้านบนนี้จะเป็น
ถนนทางฝั่งหนึ่งของเหมือง หจก.เขาใหญ่อุตสาหกรรมและเหมืองของกลุ่มหน้าพระลานเหมืองหิน มีการทิ้งชั้นบนได้สูงประมาณ **10 เมตร**
จากขอบถนนลงมาอย่างต่อเนื่อง กำบ่อลึกถึงระดับต่ำสุดแล้ว และปัจจุบันไม่มีการทำเหมืองในบริเวณนี้แล้ว

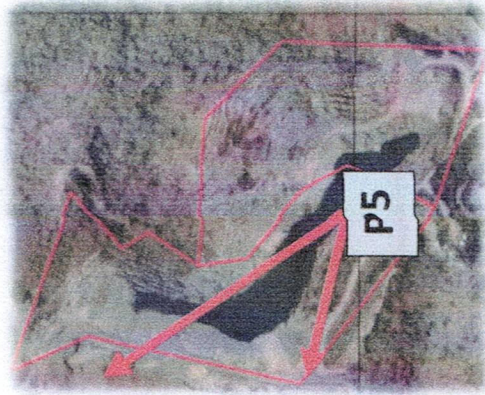
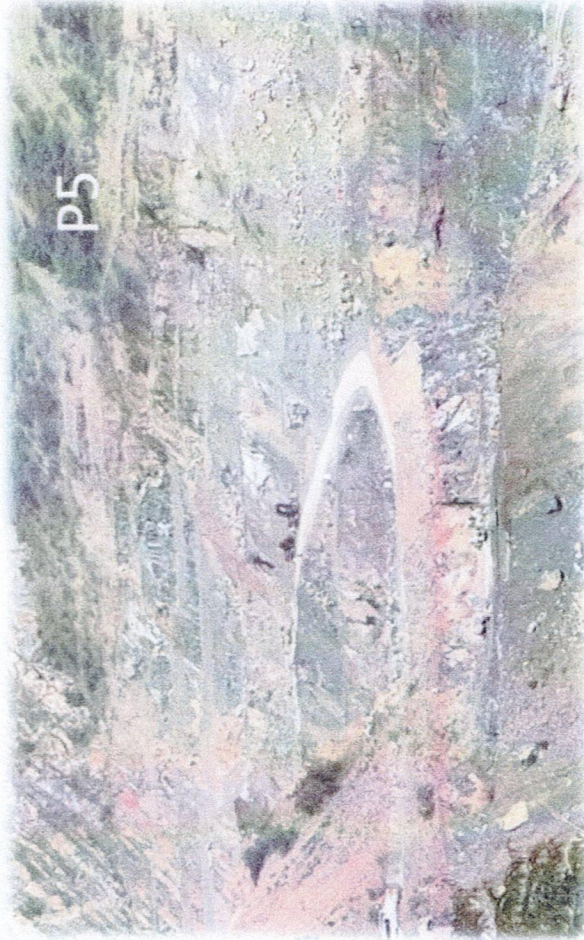
P.5 ขอบบ่อเหมืองทางด้านทิศตะวันตกเฉียงเหนือ

สภาพด้านทิศตะวันตกเฉียงเหนือ จะมีเส้นขอบพื้นที่ติด ปทพ. ของ หจก. กลุ่มหน้าพระลานเหมืองหิน (ร่วมแผนผังโครงการ) พื้นด้านบน
 ซึ่งเป็นถนนขนส่งหินของเหมือง หจก. เหมืองของกลุ่มหน้าพระลานเหมืองหิน มีการทิ้งขี้ปูนได้สูงประมาณ 10 เมตร จากขอบถนนลงมา
 อย่างต่อเนื่อง ปัจจุบันทำการผลิตหินจากหน้าเหมืองในบริเวณนี้ โดยลดระดับลงมาที่ละชั้นๆ สูงประมาณ 10 เมตร
 หน้าเหมืองมีความมั่นคงและปลอดภัยดี

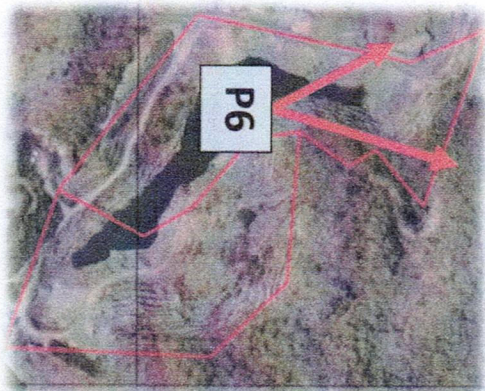
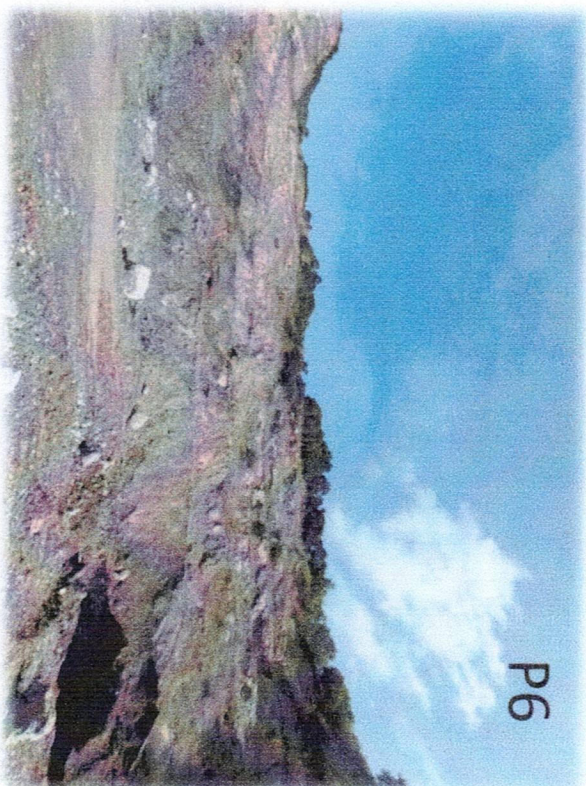
P.6 ขอบบ่อเหมืองทางด้านทิศเหนือ

สภาพด้านทิศเหนือ พื้นด้านบนติดเขตป่า ปัจจุบันทำการผลิตหินจากหน้าเหมืองในบริเวณนี้ โดยลดระดับลงมาทีละชั้นๆ สูงประมาณ 10 เมตร หน้าเหมืองมีความมั่นคงและปลอดภัยดี

เนื่องจากลักษณะการวางตัวของชั้นหินในบริเวณนี้ เอียงท่ามุม Dip ประมาณ 40°SW และแนว Strike ท่ามุมในแนวเดียวกับขอบปทป. ดังนั้นเพื่อเพิ่มความมั่นคงของขอบบ่อบริเวณนี้ ทางโครงการจะทิ้งขอบตามระนาบ (Bed) ของชั้นหิน เพื่อป้องกันการเกิดการทรุดตัวของหินในบริเวณขอบหน้าผาในแต่ละชั้นของชั้นบันได และรักษาความลาดชันโดยรวม ไม่ให้สูงกว่า มุมเอียงของชั้นหินในบริเวณนี้
