## บทที่ 2

ผลการดำเนินการตามมาตรการป้องกัน และแก้ไขผลกระทบสิ่งแวดล้อม

ตารางที่ 2.2-1 ผลการดำเนินการตามมาตรการป้องกันและแก้ไขผลกระทบสิ่งแวดล้อม ระยะดำเนินการ

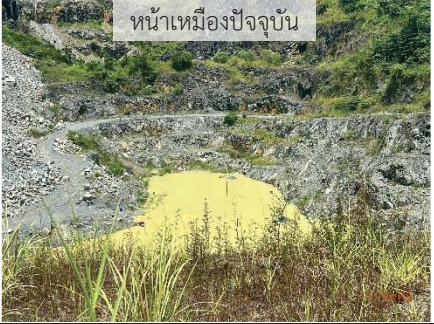
| มาตรการป้องกันและแก้ไขผลกระทบสิ่งแวดล้อม<br>และมาตรการติดตามตรวจสอบผลกระทบสิ่งแวดล้อม | ผลการปฏิบัติตามมาตรการ | ปัญหา อุปสรรค ที่ไม่สามารถปฏิบัติ<br>ตามมาตรการ และแนวทางแก้ไข | ภาพประกอบมาตรการ |
|---|---|---|---|
| <b>1. ทรัพยากรทางกายภาพ</b><br>1.1 ลักษณะภูมิประเทศ<br>1) ให้กำหนดขอบเขตพื้นที่เปิดทำเหมือง ให้ชัดเจนตามที่กำหนดไว้ในแผนผังการทำเหมือง และออกแบบหน้าเหมืองให้มีลักษณะเป็นขั้นบันได โดยกำหนดให้มีความสูงขั้นละไม่เกิน 10 ม. ความกว้างขั้นละไม่น้อยกว่า 8 ม. และควบคุมความลาดชันรวม (Overall Slope) ไม่ให้เกิน 48 องศา | - ปัจจุบันพื้นที่เปิดเหมืองอยู่ทางด้านทิศเหนือมีลักษณะขั้นบันได ความสูงไม่เกิน 10 ม. ความกว้างไม่น้อยกว่า 8 ม. และควบคุมความลาดชันรวมไม่เกิน 48 องศา | - ไม่มี | <p>หน้าเหมืองปัจจุบัน</p> |

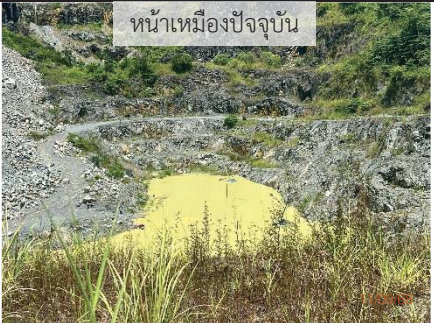
| มาตรการป้องกันและแก้ไขผลกระทบสิ่งแวดล้อม<br>และมาตรการติดตามตรวจสอบผลกระทบสิ่งแวดล้อม | ผลการปฏิบัติตามมาตรการ | ปัญหา อุปสรรค ที่ไม่สามารถปฏิบัติ<br>ตามมาตรการ และแนวทางแก้ไข | ภาพประกอบมาตรการ |
|---|---|---|---|
| 2) ตรวจสอบสภาพหน้าเหมืองให้อยู่ในสภาพที่ปลอดภัยจากการพังทลายก่อนเข้าปฏิบัติงานในแต่ละวัน หากพบว่าบริเวณใดไม่ปลอดภัยหรือมีโอกาสพังทลายให้ดำเนินการแก้ไขให้มีความปลอดภัยโดยเร็ว | - จัดให้มีเจ้าหน้าที่ของโครงการตรวจสอบสภาพหน้าเหมืองให้อยู่ในสภาพที่ปลอดภัยอยู่เสมอ เพื่อป้องกันการพังถล่มหรือร่วงหล่นของเศษหินในบริเวณพื้นที่ทำเหมือง เอกสารตรวจสอบสภาพหน้าเหมืองนำเสนอตั้งเอกสารแนบ 6 | - ไม่มี | <p>หน้าเหมืองปัจจุบัน</p> |

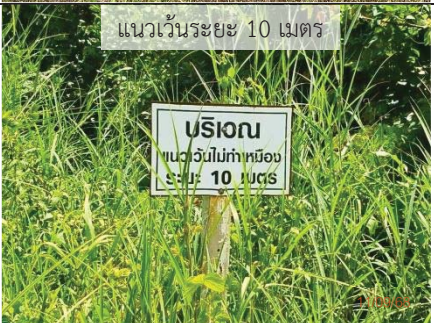
| มาตรการป้องกันและแก้ไขผลกระทบสิ่งแวดล้อม<br>และมาตรการติดตามตรวจสอบผลกระทบสิ่งแวดล้อม | ผลการปฏิบัติตามมาตรการ | ปัญหา อุปสรรค ที่ไม่สามารถปฏิบัติ<br>ตามมาตรการ และแนวทางแก้ไข | ภาพประกอบมาตรการ |
|---|---|---|---|
| 3) กำหนดให้มีพื้นที่ไม่ทำเหมืองระยะ 10 ม. จากคลองสาธารณประโยชน์ โดยให้จัดทำป้ายหรือสัญลักษณ์แสดงการกำหนดขอบเขตให้ชัดเจน เช่น เสาคอนกรีต เหล็ก หรือวัสดุอื่นๆ ตามความเหมาะสมเพื่อใช้ในการตรวจสอบของเจ้าหน้าที่และพนักงานของโครงการ | - จัดให้มีเสาคอนกรีตบริเวณพื้นที่ทำเหมืองระยะ 10 ม. จากคลองสาธารณประโยชน์ เพื่อให้เจ้าหน้าที่ตรวจสอบได้ง่าย และดูแลให้มีสภาพที่ดีอยู่เสมอ | - ไม่มี | <p>แนวเว้นระยะ 10 เมตร</p> <p>บริเวณ<br/>เขตเว้นไม่ทำเหมือง<br/>ระยะ 10 เมตร</p> |

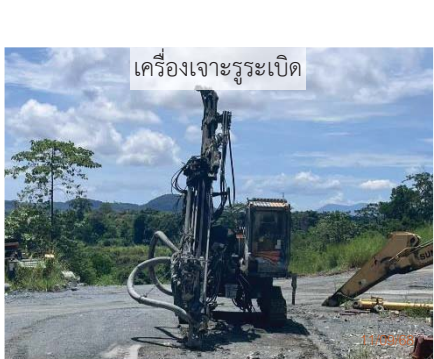
| มาตรการป้องกันและแก้ไขผลกระทบสิ่งแวดล้อม<br>และมาตรการติดตามตรวจสอบผลกระทบสิ่งแวดล้อม | ผลการปฏิบัติตามมาตรการ | ปัญหา อุปสรรค ที่ไม่สามารถปฏิบัติตามมาตรการ และแนวทางแก้ไข | ภาพประกอบมาตรการ |
|---|---|---|---|
| 1.2 คุณภาพอากาศ<br>1) ใช้เครื่องเจาะระเบิดที่มีอุปกรณ์เก็บฝุ่นติดไว้กับหัวเจาะ เพื่อป้องกันการฟุ้งกระจายของฝุ่นละอองขณะทำการเจาะระเบิด | - โครงการได้ใช้เครื่องเจาะระเบิดแบบดินตะขบ ที่มีเครื่องดูดฝุ่นติดตั้งที่บริเวณหัวเจาะ เพื่อลดการฟุ้งกระจายของฝุ่นละอองที่เกิดจากการเจาะระเบิด | - ไม่มี | <p>เครื่องเจาะระเบิด</p> |

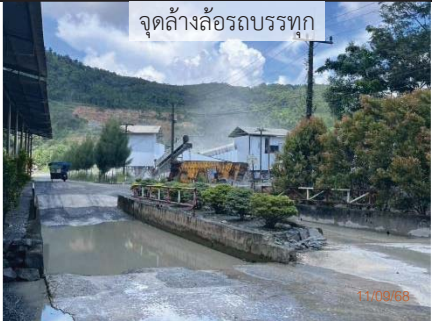
| มาตรการป้องกันและแก้ไขผลกระทบสิ่งแวดล้อม<br>และมาตรการติดตามตรวจสอบผลกระทบสิ่งแวดล้อม | ผลการปฏิบัติตามมาตรการ | ปัญหา อุปสรรค ที่ไม่สามารถปฏิบัติตามมาตรการ และแนวทางแก้ไข | ภาพประกอบมาตรการ |
|---|---|---|---|
| 5) ให้ดูแลรักษาลำเลียงลำเลียงบริเวณทางเข้า-ออกโรงโม่หิน ให้อยู่ในสภาพดีอยู่เสมอ และกำหนดให้รถบรรทุกแร่ต้องผ่านบ่อล้างล้อทุกครั้งก่อนออกจากโรงโม่หิน | <ul style="list-style-type: none"> <li>- จัดให้มีจุดสำหรับล้างล้อรถบรรทุกบริเวณทางเข้า-ออก และได้ดูแลรักษาให้อยู่ในสภาพดีอยู่เสมอ</li> <li>- โครงการได้กำหนดให้รถบรรทุกแร่ต้องผ่านบ่อล้างล้อทุกครั้งก่อนออกจากโรงโม่หินเพื่อลดการฟุ้งกระจายของฝุ่นละอองสู่ภายนอกโครงการ</li> </ul> | - ไม่มี | <p>จุดล้างล้อรถบรรทุก</p> |

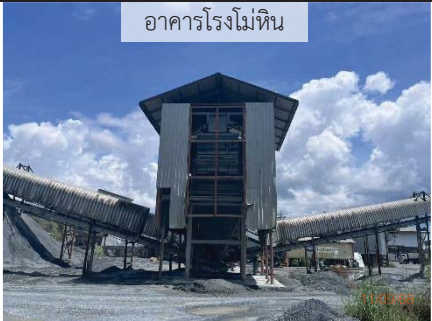
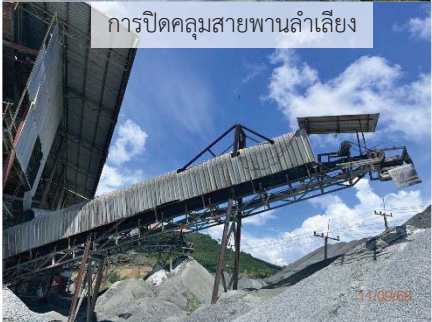
| มาตรการป้องกันและแก้ไขผลกระทบสิ่งแวดล้อม<br>และมาตรการติดตามตรวจสอบผลกระทบสิ่งแวดล้อม | ผลการปฏิบัติตามมาตรการ | ปัญหา อุปสรรค ที่ไม่สามารถปฏิบัติตามมาตรการ และแนวทางแก้ไข | ภาพประกอบมาตรการ |
|---|---|---|---|
| 6) ให้ดูแลรักษาและปรับปรุงระบบป้องกันผลกระทบสิ่งแวดล้อมของโรงโม่หินให้เป็นไปตามประกาศกรมอุตสาหกรรมพื้นฐานและการเหมืองแร่ เรื่อง ให้โรงโม่บดหรือย่อยหินมีระบบป้องกันผลกระทบสิ่งแวดล้อมอย่างเคร่งครัด | <ul style="list-style-type: none"> <li>- ติดตั้งหลังคาปิดคลุมอาคารโรงโม่หินทั้ง 3 ด้าน สายพานลำเลียง และยั้งรับหินใหญ่ พร้อมทั้งดูแลให้มีสภาพการใช้งานที่ดีอยู่เสมอ</li> <li>- ติดตั้งระบบสเปรย์น้ำบริเวณปากโม่ เครื่องบดย่อยหิน ตะแกรงคัดขนาดหิน จุดหินตกบริเวณปลายพานลำเลียง และบริเวณจุดถ่ายโอนระดับของสายพานลำเลียงเพื่อลดการฟุ้งกระจายของฝุ่นละออง</li> <li>- จัดสร้างคันทำนบและคูระบายน้ำบริเวณแนวเวนไม่ทำเหมืองระยะ 10 ม.</li> <li>- จัดให้มีพื้นที่เก็บกองแร่</li> <li>- จัดให้มีลานล้างล้อรถ โดยรถบรรทุกต้องเข้าล้างล้อก่อนออกจากโครงการทุกครั้ง พร้อมทั้งดูแลรักษาให้มีสภาพใช้งานที่ดีอยู่เสมอ รวมทั้งดูแลต้นไม้บริเวณรอบพื้นที่โรงโม่ให้เจริญเติบโต</li> </ul> | - ไม่มี | <p>อาคารโรงโม่หิน</p> <p>การปิดคลุมสายพานลำเลียง</p> |

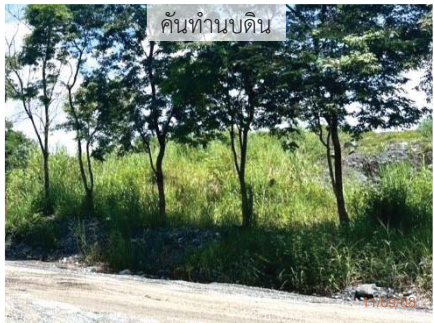
| มาตรการป้องกันและแก้ไขผลกระทบสิ่งแวดล้อม<br>และมาตรการติดตามตรวจสอบผลกระทบสิ่งแวดล้อม | ผลการปฏิบัติตามมาตรการ | ปัญหา อุปสรรค ที่ไม่สามารถปฏิบัติตามมาตรการ และแนวทางแก้ไข | ภาพประกอบมาตรการ |
|---|---|---|---|
| 1.4 อุทกวิทยาและคุณภาพน้ำ<br>1) กำหนดให้จัดสร้างคันทำนบดินพร้อมทั้งคูระบายน้ำบริเวณแนวเวนไม่ทำเหมืองระยะ 10 ม. ด้านที่ติดกับคลองสาธารณะประโยชน์บริเวณหลักหมุดที่ 2-1-11 และช่วงระหว่างหลักหมุดที่ 10-11 เพื่อป้องกันการชะล้างพังทลายของน้ำที่ไหลบ่าบริเวณหน้าเหมืองไม่ให้ไหลลงสู่คลองสาธารณะประโยชน์ | - ทางโครงการได้จัดสร้างคันทำนบดินพร้อมคูระบายน้ำในพื้นที่บริเวณแนวเวนไม่ทำเหมืองระยะ 10 ม. ที่ติดกับคลองสาธารณะประโยชน์ พร้อมทั้งดูแลรักษาแนวคันทำนบดิน และต้นไม้ให้มีการเจริญเติบโตที่ดี เพื่อป้องกันการพังทลายของน้ำที่ไหลบ่าบริเวณหน้าเหมืองไม่ให้ไหลลงสู่สาธารณะประโยชน์ | - ไม่มี | |

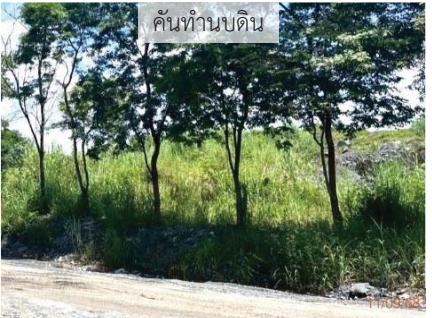
| มาตรการป้องกันและแก้ไขผลกระทบสิ่งแวดล้อม<br>และมาตรการติดตามตรวจสอบผลกระทบสิ่งแวดล้อม | ผลการปฏิบัติตามมาตรการ | ปัญหา อุปสรรค ที่ไม่สามารถปฏิบัติตามมาตรการ และแนวทางแก้ไข | ภาพประกอบมาตรการ |
|---|---|---|---|
| <p>1.5 ทรัพยากรดิน</p> <p>1) ให้นำเปลือกดินที่เกิดขึ้นจากการทำเหมืองไปใช้ประโยชน์ในการจัดสร้างคันทำนบดินอัดแน่นเพื่อปลูกต้นไม้ก่อนเป็นอันดับแรก และให้นำไปปรับปรุงเส้นทางขนส่งแร่ในพื้นที่โครงการ</p> | <p>- โครงการได้นำเปลือกดินที่ได้จากการทำเหมืองไปใช้ในการจัดสร้างคันทำนบดิน และปรับปรุงเส้นทางลำเลียงภายในพื้นที่โครงการ พร้อมทั้งดูแลให้มีสภาพการใช้งานที่ดีเสมอ</p> | - ไม่มี | <div data-bbox="1765 735 1921 778">คันทำนบดิน</div> |

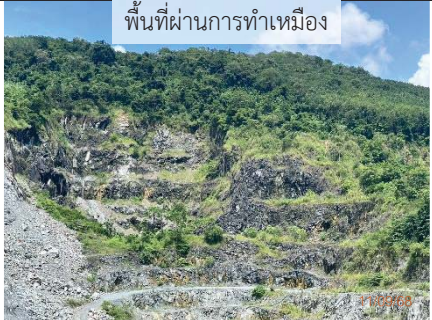
| มาตรการป้องกันและแก้ไขผลกระทบสิ่งแวดล้อม<br>และมาตรการติดตามตรวจสอบผลกระทบสิ่งแวดล้อม | ผลการปฏิบัติตามมาตรการ | ปัญหา อุปสรรค ที่ไม่สามารถปฏิบัติตามมาตรการ และแนวทางแก้ไข | ภาพประกอบมาตรการ |
|---|---|---|---|
| <p>2) ปริมาณดินที่เหลือจากการใช้ประโยชน์กำหนดให้นำไปถมกลับในพื้นที่บ่อเหมืองบริเวณอักษร “ถ” และบริเวณใดที่สิ้นสุดการเก็บกองแล้วและไม่มีการใช้ประโยชน์พื้นที่ให้ดำเนินการฟื้นฟูปลูกต้นไม้ตามแผนการปิดเหมืองและการฟื้นฟูพื้นที่จากการทำเหมืองแร่ที่ได้กำหนดไว้ในรายงานการประเมินผลกระทบสิ่งแวดล้อม</p> | <p>- ทางโครงการมีพื้นที่ขุมเหมืองที่ไม่ใช้ในการทำเหมืองแล้วขนาดประมาณ 5 ไร่ ได้ดำเนินการถมกลับเพื่อลดความลึกของบ่อเหมือง ปรับพื้นที่ลาดเอียงเป็นขั้นบันได และในการดำเนินการทำเหมืองที่ผ่านมายังไม่มีพื้นที่หน้าเหมืองที่สิ้นสุดการทำเหมืองทางโครงการจึงยังไม่สามารถดำเนินการฟื้นฟูพื้นที่ที่ผ่านการทำเหมืองได้ อย่างไร</p> | - ไม่มี | <div data-bbox="1742 1062 1966 1106">พื้นที่ผ่านการทำเหมือง</div> |

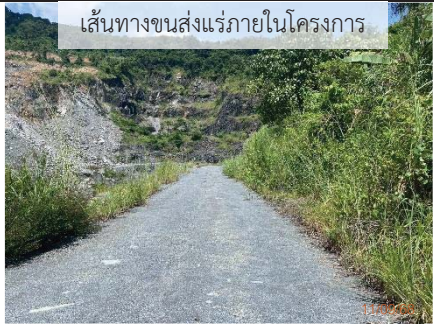
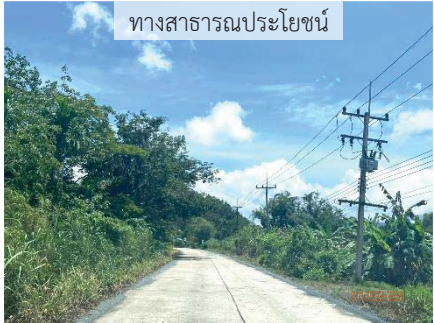
| มาตรการป้องกันและแก้ไขผลกระทบสิ่งแวดล้อม<br>และมาตรการติดตามตรวจสอบผลกระทบสิ่งแวดล้อม | ผลการปฏิบัติตามมาตรการ | ปัญหา อุปสรรค ที่ไม่สามารถปฏิบัติ<br>ตามมาตรการ และแนวทางแก้ไข | ภาพประกอบมาตรการ |
|---|---|---|---|
| 2) ให้ดูแลถนนคอนกรีตที่ได้จัดสร้างไว้ภายใน<br>โรงโม่หิน และบริเวณทางสาธารณประโยชน์ ให้มีสภาพ<br>การใช้งานที่ดี หากพบว่าชำรุดให้รีบดำเนินการซ่อม<br>แซมทันที | - ถนนคอนกรีตที่จัดสร้างไว้ภายในโรงโม่หิน และ<br>บริเวณทางสาธารณประโยชน์ ทางโครงการได้<br>ตรวจสอบและซ่อมแซมเส้นทางขนส่งแร่ให้อยู่ใน<br>สภาพที่ดีสามารถใช้งานได้ดียู่เสมอ หากพบว่า<br>ชำรุดจะดำเนินการซ่อมแซมทันที | - ไม่มี | <div>เส้นทางขนส่งแร่ภายในโครงการ</div> <div>ทางสาธารณประโยชน์</div> |

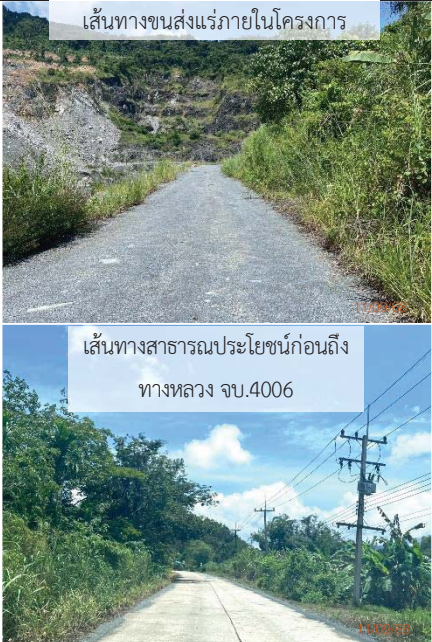
| มาตรการป้องกันและแก้ไขผลกระทบสิ่งแวดล้อม<br>และมาตรการติดตามตรวจสอบผลกระทบสิ่งแวดล้อม | ผลการปฏิบัติตามมาตรการ | ปัญหา อุปสรรค ที่ไม่สามารถปฏิบัติ<br>ตามมาตรการ และแนวทางแก้ไข | ภาพประกอบมาตรการ |
|---|---|---|---|
| <p>4) ให้ดูแลรักษาสภาพเส้นทางขนส่งแร่ให้อยู่ในสภาพที่ใช้งานได้ดีอยู่เสมอ โดยเฉพาะเส้นทางขนส่งแร่ภายในโครงการ และเส้นทางก่อนออกสู่ทางหลวงชนบท จบ.4006 และหากเกิดการชำรุดเสียหายทางโครงการจะต้องรีบดำเนินการประสานกับหน่วยงานที่ดูแลเพื่อปรับปรุงและแก้ไขทันที</p> | <p>- โครงการได้ดูแลรักษาสภาพเส้นทางขนส่งแร่ให้อยู่ในสภาพใช้งานได้ดีอยู่เสมอบริเวณเส้นทางขนส่งแร่ภายในโครงการ และเส้นทางก่อนออกสู่ทางหลวงชนบท จบ.4006 หากพบว่าชำรุดจะประสานงานกับหน่วยงานที่ดูแลเพื่อดำเนินการซ่อมแซมทันที</p> | <p>- ไม่มี</p> | |

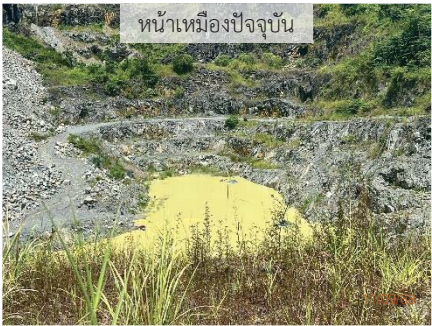
| มาตรการป้องกันและแก้ไขผลกระทบสิ่งแวดล้อม<br>และมาตรการติดตามตรวจสอบผลกระทบสิ่งแวดล้อม | ผลการปฏิบัติตามมาตรการ | ปัญหา อุปสรรค ที่ไม่สามารถปฏิบัติ<br>ตามมาตรการ และแนวทางแก้ไข | ภาพประกอบมาตรการ |
|---|---|---|---|
| <p>4.3 สนับสนุนภาพ/ทัศนียภาพ และแหล่งท่องเที่ยว</p> <p>1) กำหนดให้เปิดหน้าเหมืองได้ไม่เกินครั้งละ 2 ชั้นบันได หากไม่เป็นอุปสรรคต่อการทำเหมือง และให้ทำการฟื้นฟูหน้าเหมืองบนชั้นบันไดที่สิ้นสุดการทำเหมืองแล้วโดยทันที ก่อนที่จะเปิดการทำเหมืองในชั้นบันไดถัดไป</p> | <p>- ปัจจุบันพื้นที่เปิดเหมืองอยู่ทางด้านทิศเหนือ หน้าเหมืองมีลักษณะชั้นบันได ความสูงไม่เกิน 10 ม. ความกว้างไม่น้อยกว่า 8 ม. และควบคุมความลาดชันรวมไม่เกิน 48 องศา ยังไม่สิ้นสุดการทำเหมืองจึงยังมีได้ดำเนินการฟื้นฟูพื้นที่ดังกล่าว แต่อย่างไรก็ตาม หากมีพื้นที่สิ้นสุดการทำเหมือง แต่ละชั้นบันไดแล้วจะดำเนินการฟื้นฟูต่อไป</p> | - ไม่มี | <p>หน้าเหมืองปัจจุบัน</p> |

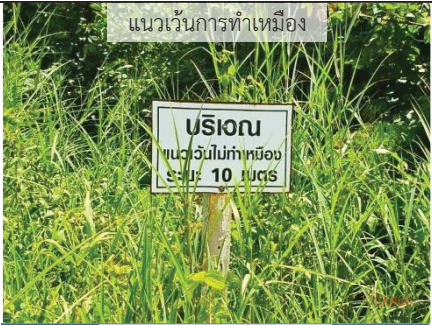
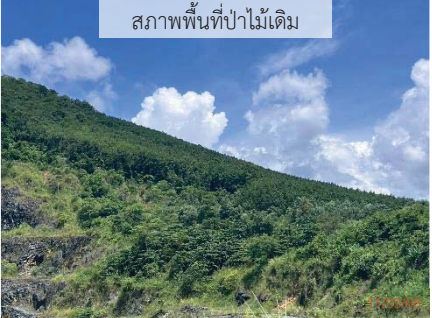
| มาตรการป้องกันและแก้ไขผลกระทบสิ่งแวดล้อม<br>และมาตรการติดตามตรวจสอบผลกระทบสิ่งแวดล้อม | ผลการปฏิบัติตามมาตรการ | ปัญหา อุปสรรค ที่ไม่สามารถปฏิบัติ<br>ตามมาตรการ และแนวทางแก้ไข | ภาพประกอบมาตรการ |
|---|---|---|---|
| <p>2) ให้ดำเนินการเปิดทำเหมืองตามแผนที่ระบุไว้ในแผนผังการทำเหมือง เพื่อลดการเปลี่ยนแปลงสภาพภูมิประเทศอย่างรวดเร็วที่อาจจะส่งผลกระทบต่อทัศนียภาพบริเวณโครงการ</p> | <p>- โครงการเปิดทำเหมืองเป็นไปตามแผนผังการทำเหมือง พร้อมเว้นไม่ทำเหมืองในระยะ 10 ม. โดยรอบพื้นที่โครงการ</p> <p>- ทางโครงการยังคงรักษาสภาพพื้นที่ป่าไม้เดิมไว้ พร้อมทั้งปลูกต้นไม้เพิ่มเติมเพื่อเป็น Buffer Zone</p> | - ไม่มี | <p>แนวเว้นการทำเหมือง</p> <p>บรีเอน<br/>แนวเว้นไม่ทำเหมือง<br/>ระยะ 10 เมตร</p> <p>สภาพพื้นที่ป่าไม้เดิม</p> |
