ภาคผนวกที่ 7

ภาพถ่ายผลการปฏิบัติตามมาตรการป้องกันและแก้ไขผลกระทบสิ่งแวดล้อม
และติดตามตรวจสอบคุณภาพสิ่งแวดล้อม

ภาพถ่ายผลการปฏิบัติตามมาตรการป้องกันและแก้ไขผลกระทบสิ่งแวดล้อมและติดตามตรวจสอบคุณภาพสิ่งแวดล้อม
โครงการ โรงงานหลอมและรีดเหล็ก (ระยะดำเนินการ) ประจำเดือนกรกฎาคม-ธันวาคม 2568

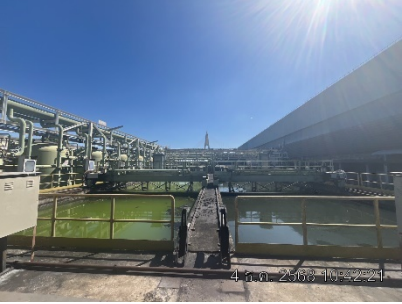
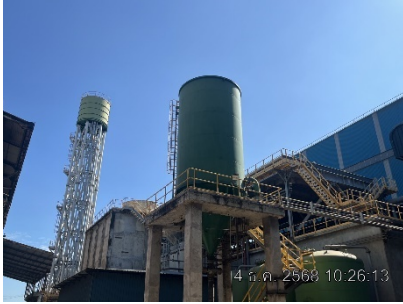
<p>รูปที่ ๗7.7 ระบบบำบัดมลพิษทางอากาศ แบบถุงกรอง (Bag filter)</p>

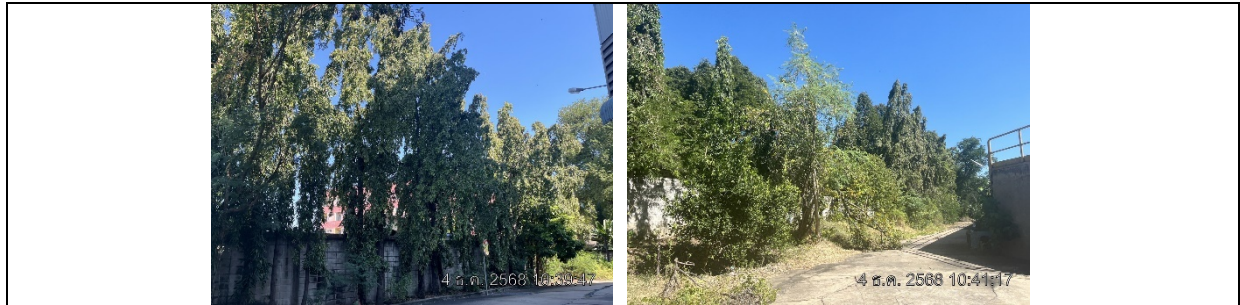
รูปที่ ๗7.9 ร้วคอนกรีตสูง 3 เมตร ล้อมรอบโครงการ

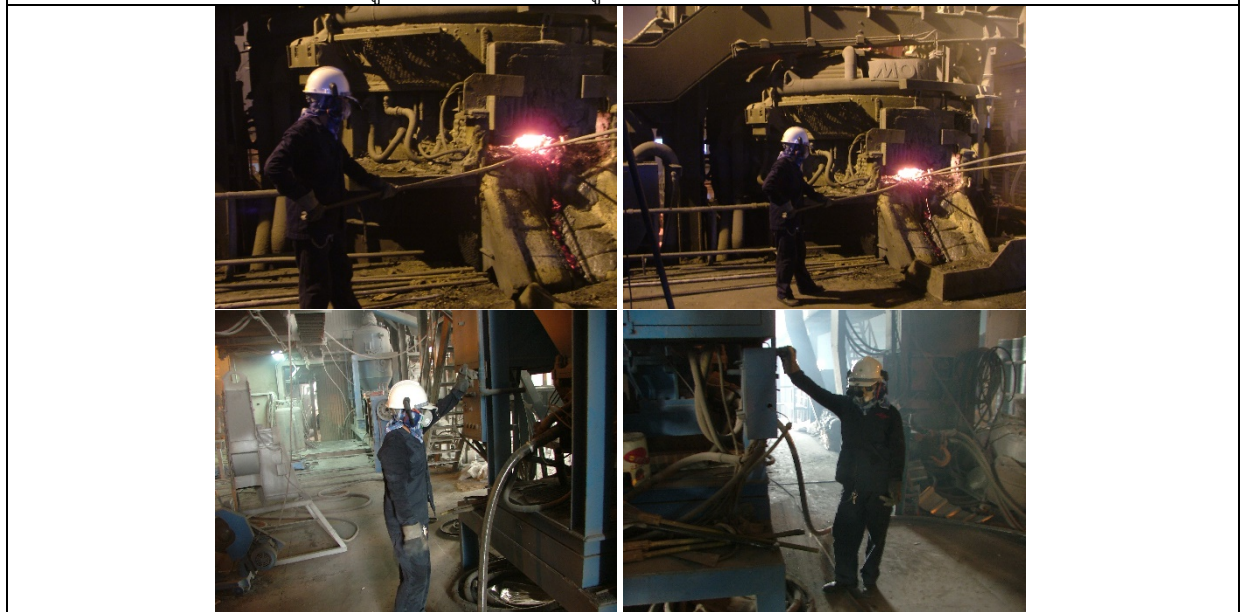
รูปที่ ๗7.10 พนักงานสวมใส่อุปกรณ์ป้องกันส่วนบุคคล

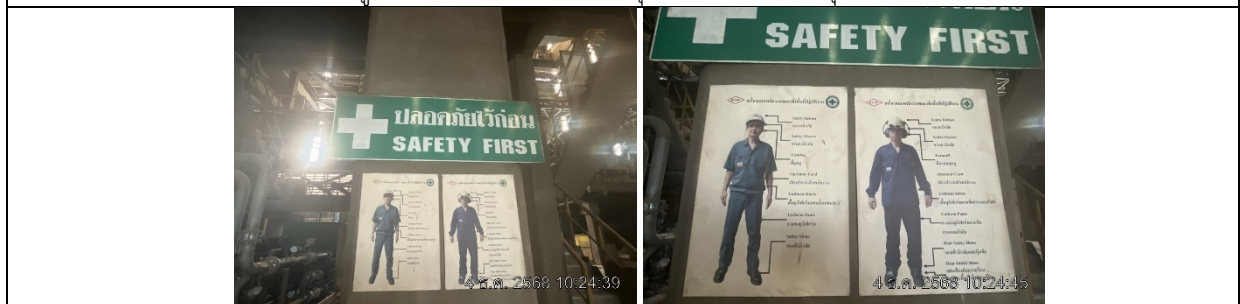
รูปที่ ๗7.11 ป้ายสัญลักษณ์การสวมใส่อุปกรณ์ป้องกันส่วนบุคคล

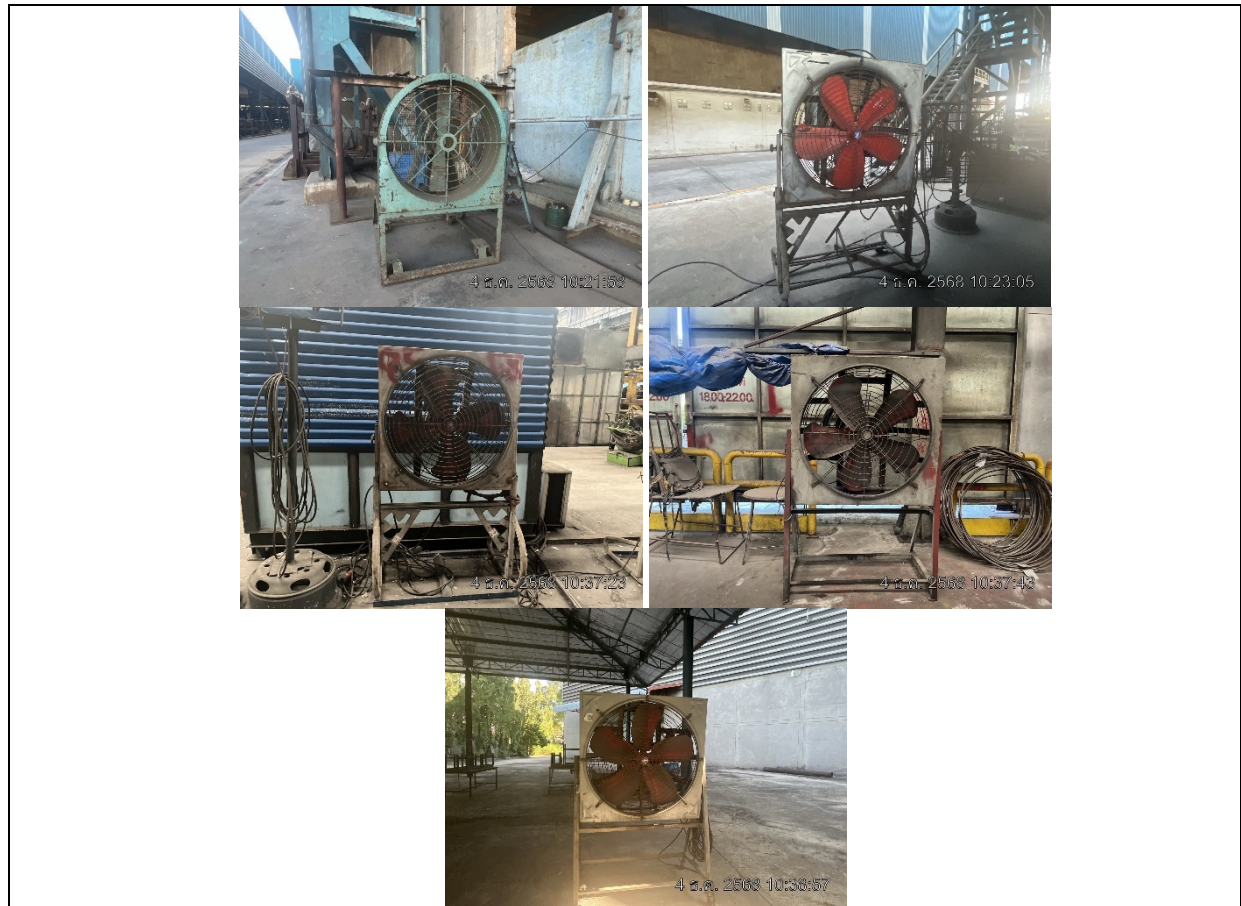
รูปที่ ๗.12 พัดลม

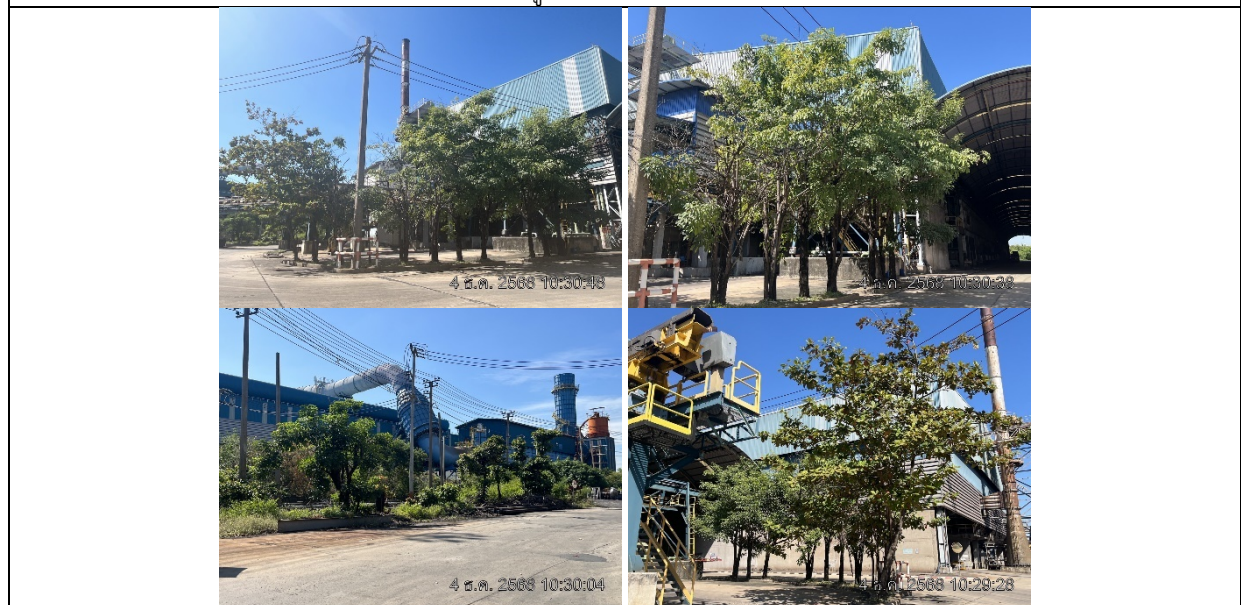
รูปที่ ผ7.13 พื้นที่สีเขียวภายในพื้นที่โรงงาน
