ภาพถ่ายผลการปฏิบัติตามมาตรการป้องกันและแก้ไขผลกระทบสิ่งแวดล้อม  
และติดตามตรวจสอบคุณภาพสิ่งแวดล้อม

ภาพถ่ายผลการปฏิบัติตามมาตรการป้องกันและแก้ไขผลกระทบสิ่งแวดล้อมและติดตามตรวจสอบคุณภาพสิ่งแวดล้อม  
โครงการ CRYSTAL PLACE (ระยะดำเนินการ) ประจำเดือนกรกฎาคม-ธันวาคม 2568

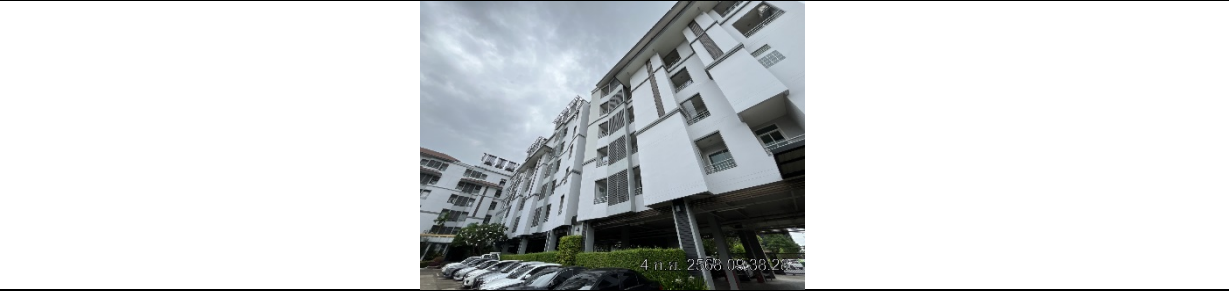
รูปที่ ๗7.1 ช่องเปิดออกสู่ภายนอกของผนังด้านนอกอาคาร

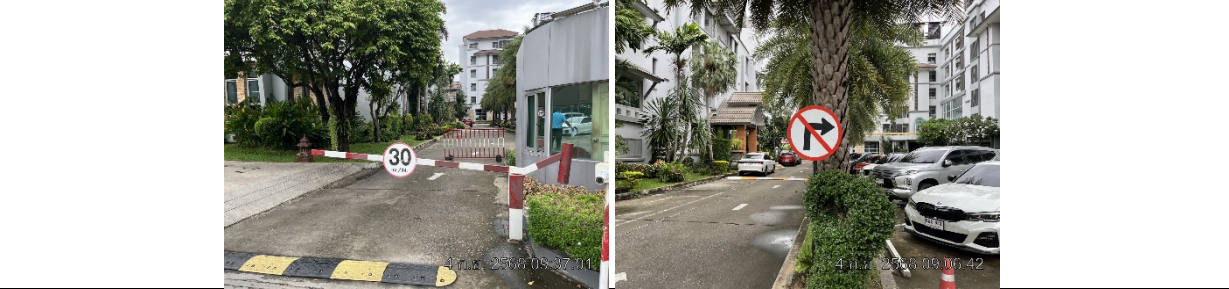
รูปที่ ๗7.2 ป้ายจำกัดความเร็วของรถยนต์

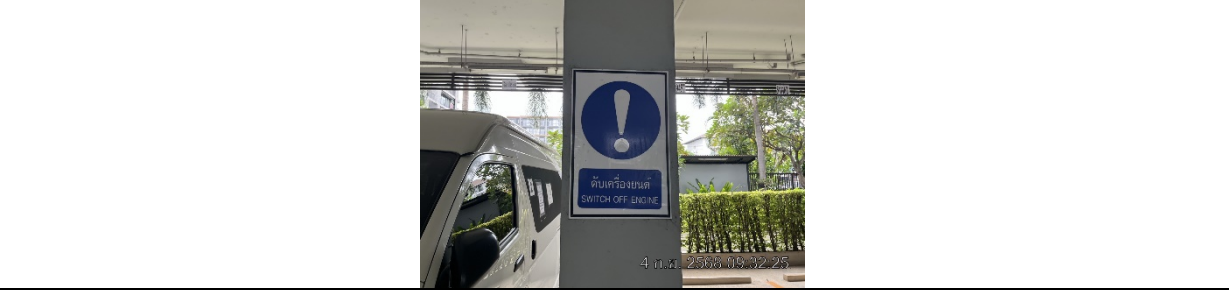
รูปที่ ๗7.3 ป้ายห้ามติดเครื่องยนต์

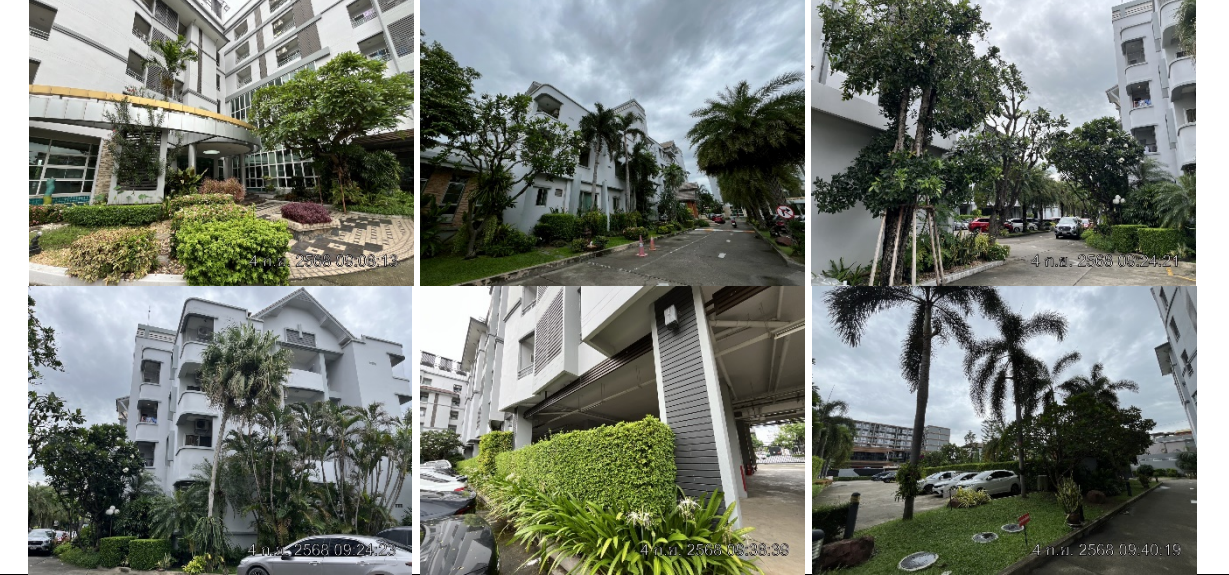
รูปที่ ๗7.4 พื้นที่สีเขียวภายในโครงการ

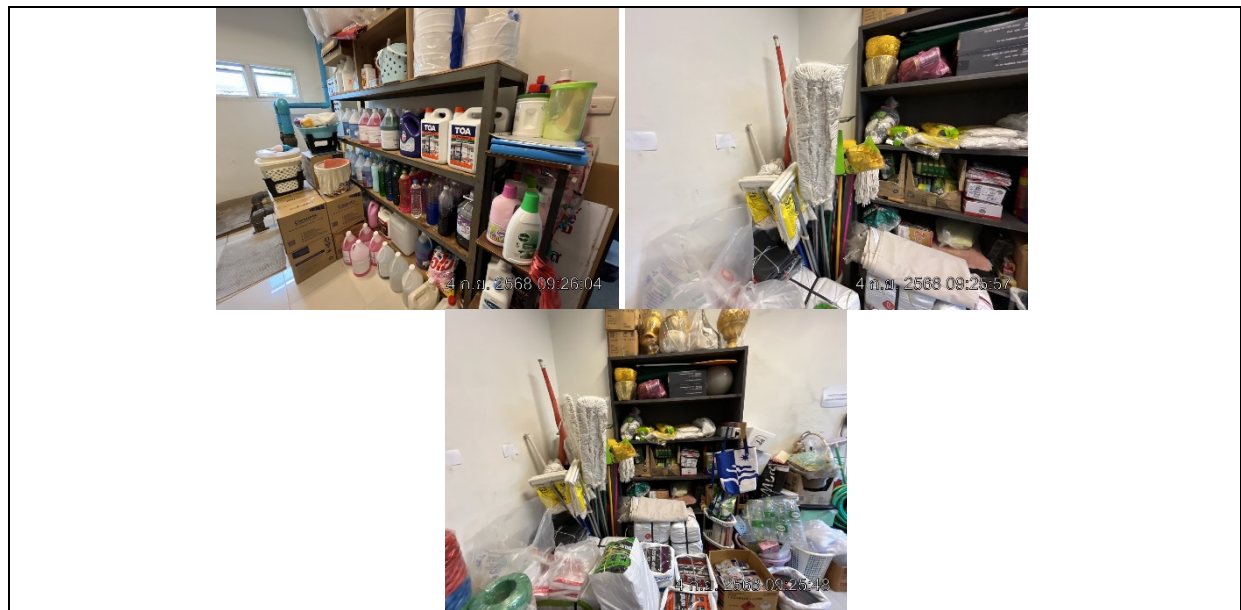
รูปที่ ผ7.18 อุปกรณ์ป้องกันในการปฏิบัติงานของพนักงานทำความสะอาด

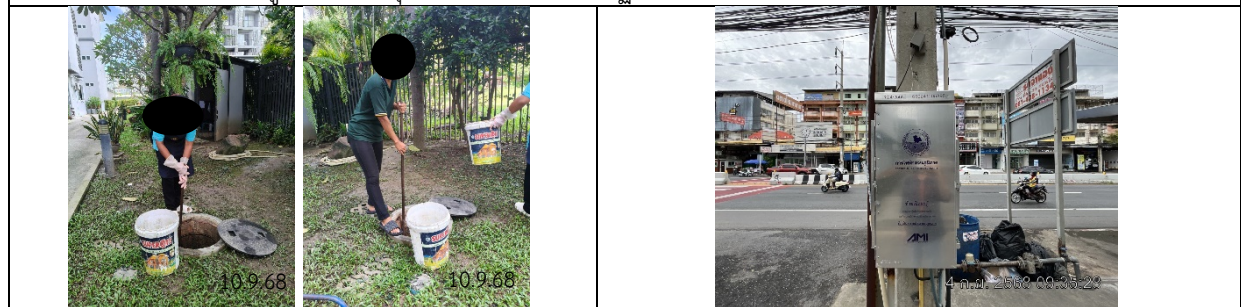
รูปที่ ผ7.19 เจ้าหน้าที่ตักกากไขมัน

รูปที่ ผ7.20 ระบบมิเตอร์ไฟฟ้ารวมของโครงการ

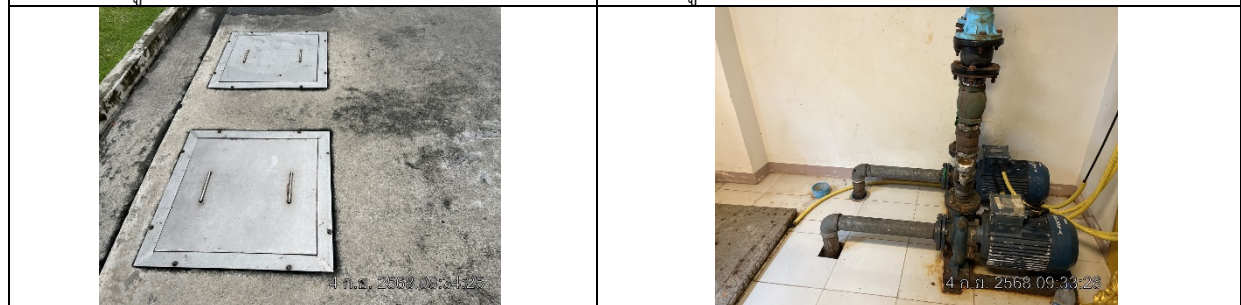
รูปที่ ผ7.21 บ่อหน่วงน้ำฝน

รูปที่ ผ7.22 เครื่องสูบน้ำดับเพลิง

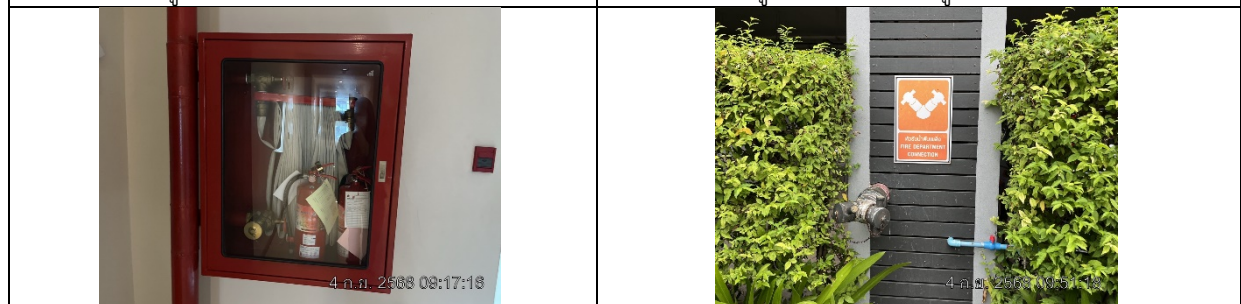
รูปที่ ผ7.23 ตู้เก็บอุปกรณ์ดับเพลิง (FHC)

รูปที่ ผ7.24 หัวรับน้ำดับเพลิง
