รายงานแผนและผลการดำเนินงาน
ด้านการฟื้นฟูพื้นที่การทำเหมือง

โครงการเหมืองแร่แบไรต์
ประทานบัตรที่ 27177/15721
ห่างหุ้นส่วนจำกัด เลขวิสุทธิ
ตำบลปากชม อำเภอปากชม จังหวัดเลย

ธันวาคม 2568

แบบตรวจสอบเสถียรภาพความลาดชันของหน้าเหมืองเปิด

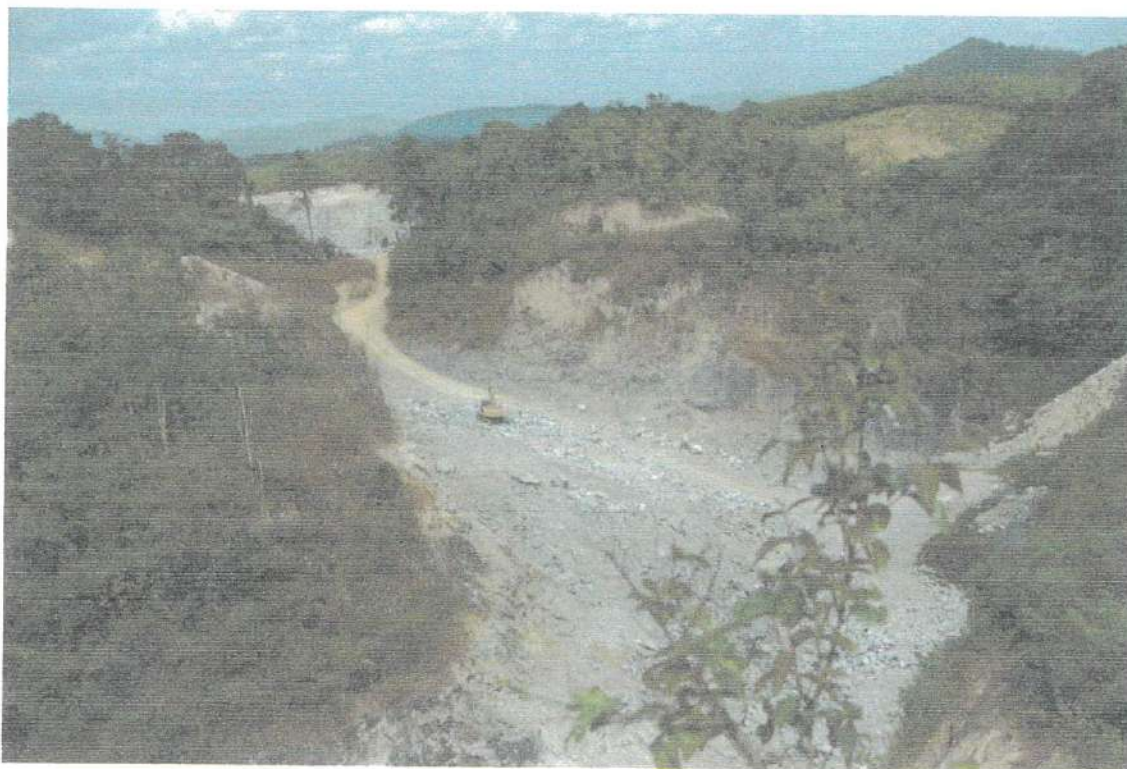
วิธีดำเนินการ (ให้อธิบายลักษณะของหน้าเหมือง, ความปลอดภัย) ได้ซึ่งได้รับจึงมีแต่การแผ้วถางป่า จึงยังไม่มีกรปรับสภาพและฟื้นฟูพื้นที่บริเวณหน้าเหมืองแต่อย่างใด แสดงดังรูปที่ 2 และ 3 ในส่วนความปลอดภัยของหน้าเหมืองได้ให้ คณะวิศวกรรมศาสตร์ มหาวิทยาลัยเชียงใหม่ จัดทำรายงานการศึกษาลักษณะเฉพาะของหินมวล และความลาดชันของผนังบ่อเหมือง ซึ่งยังมีความปลอดภัย

รูปที่ 2 สภาพหน้าเหมืองปัจจุบัน

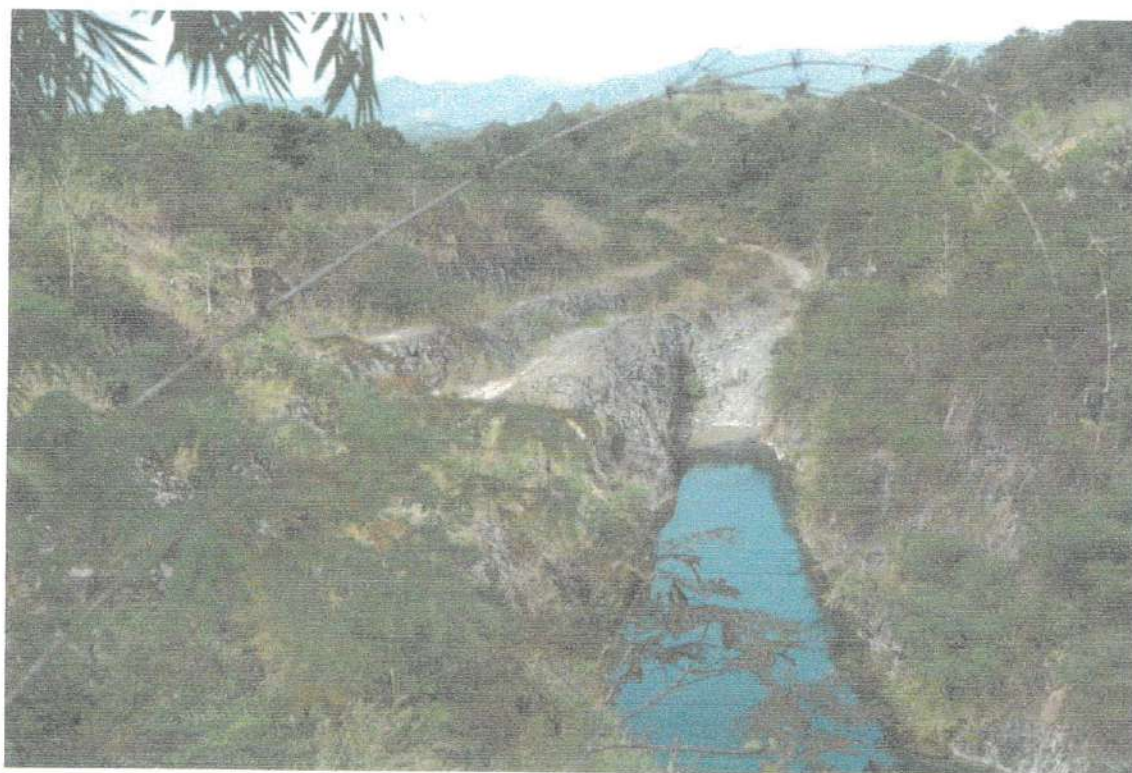
รูปที่ 3 สภาพหน้าเหมืองปัจจุบันหลังจากการแผ้วถาง

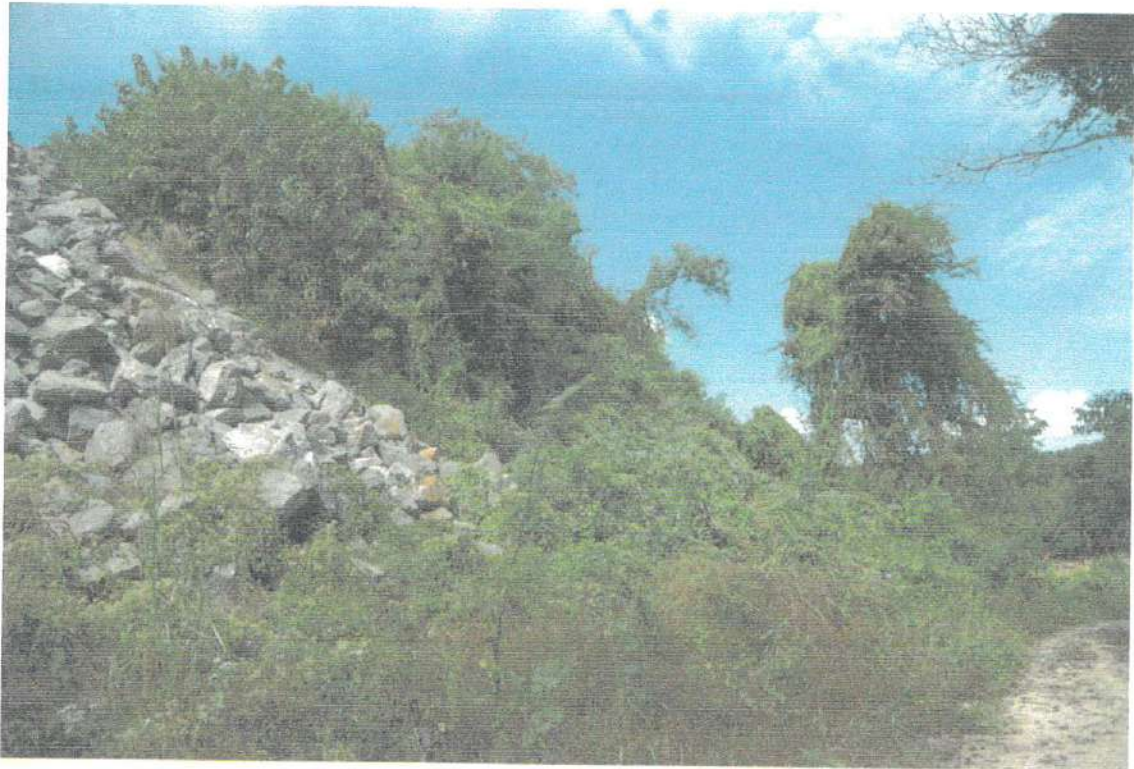
วิธีดำเนินการ เปลือกดินและเศษหินที่เกิดขึ้นจากกรทำเหมือง โครงการได้นำไปสร้างคันทำนบ และปรับปรุงเส้นทางขนส่งแร่ จะนำไปกั้นกองเพียงบางส่วน และได้มีการปรับเสถียรภาพของกองเปลือกดินไม่ให้เกิดกรพังทลาย โดยการปลูกพืชคลุมดิน แสดงดังรูปที่ 4 และ 5

รูปที่ 4 การปลูกพืชคลุมดินบริเวณกองเปลือกดินเพื่อไม่ให้เกิดการพังทลาย

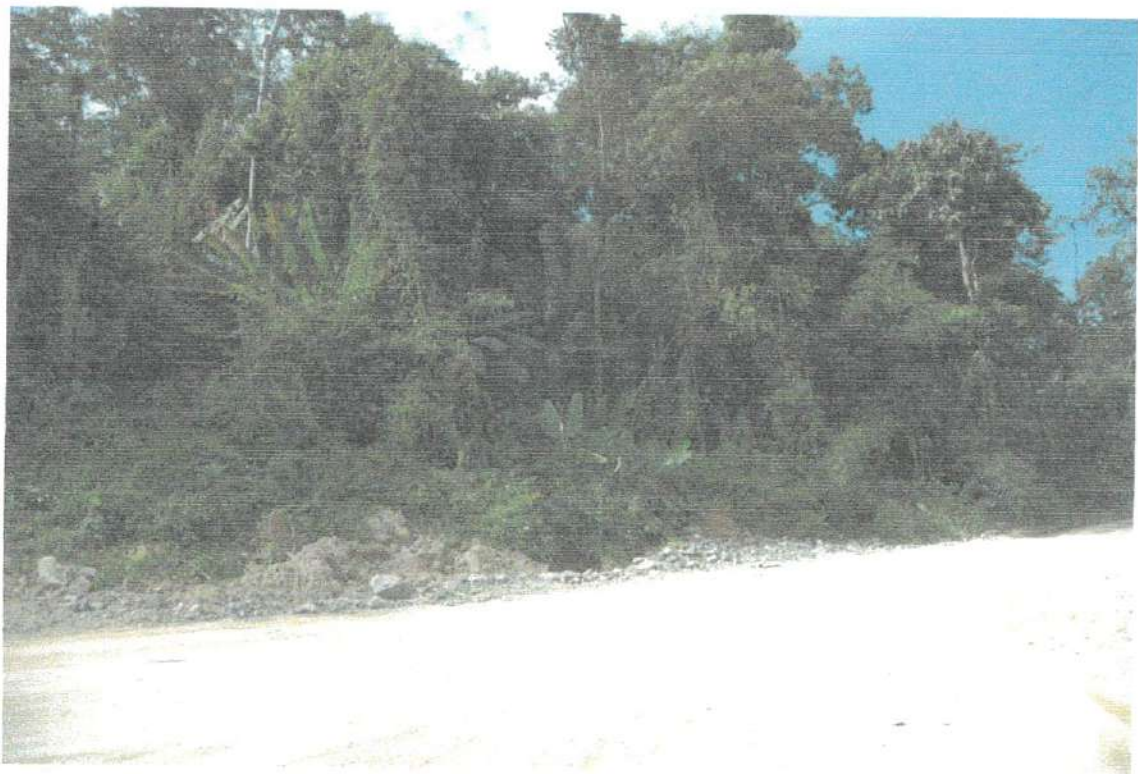
รูปที่ 5 การปลูกพืชคลุมดินบริเวณกองเปลือกดินด้านที่ไม่มีการเคลื่อนไหวไม่ให้เกิดการพังทลาย

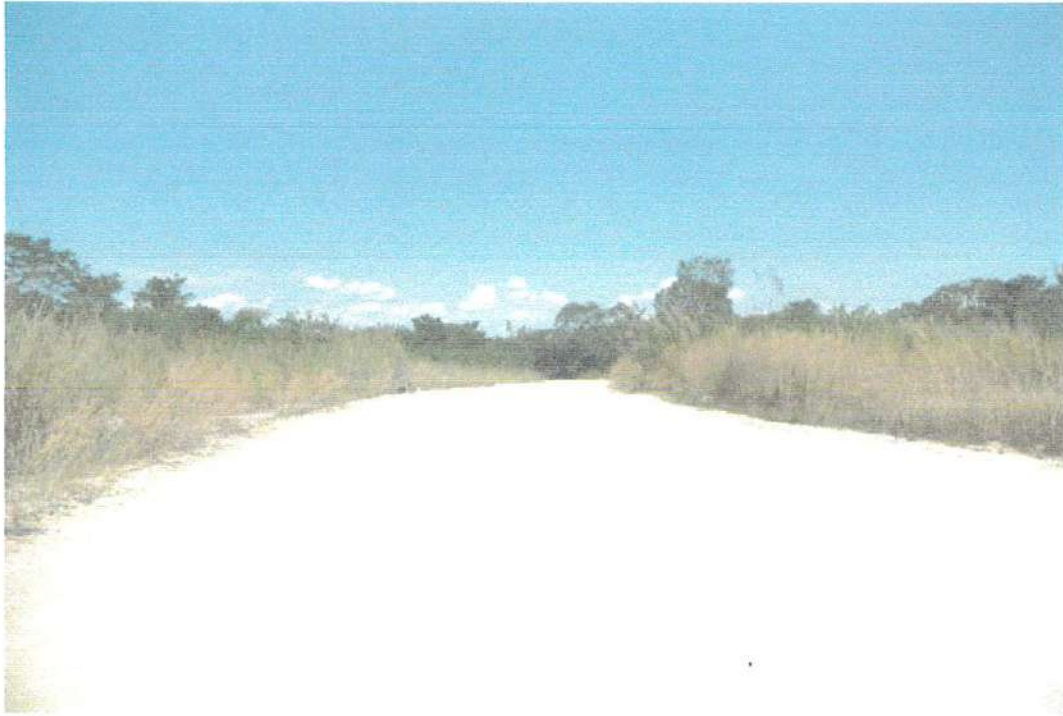
รูปที่ 1 สภาพพื้นที่ผิวที่หลังแนวยอดของความลาดชันของบ่อเหมือง/ชั้นบันได ไม่เกิดการทรุดตัว

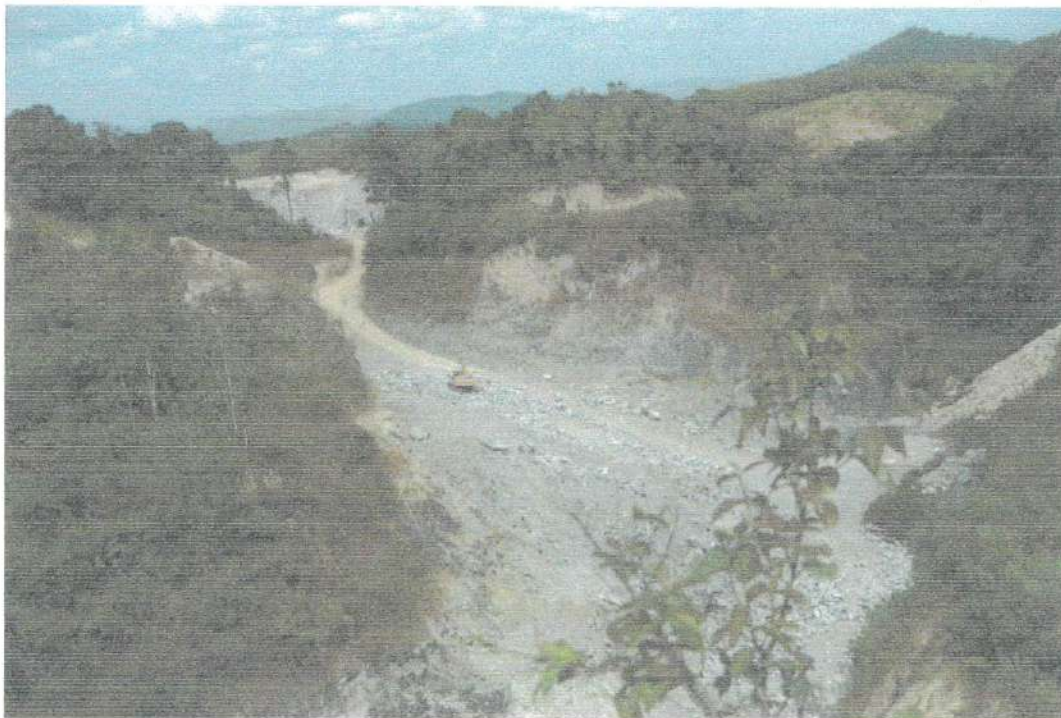
รูปที่ 2 สภาพปากบ่อ ทางทิศตะวันออกของบ่อเหมือง ดันไม้ใหญ่ปกคลุมเต็มพื้นที่

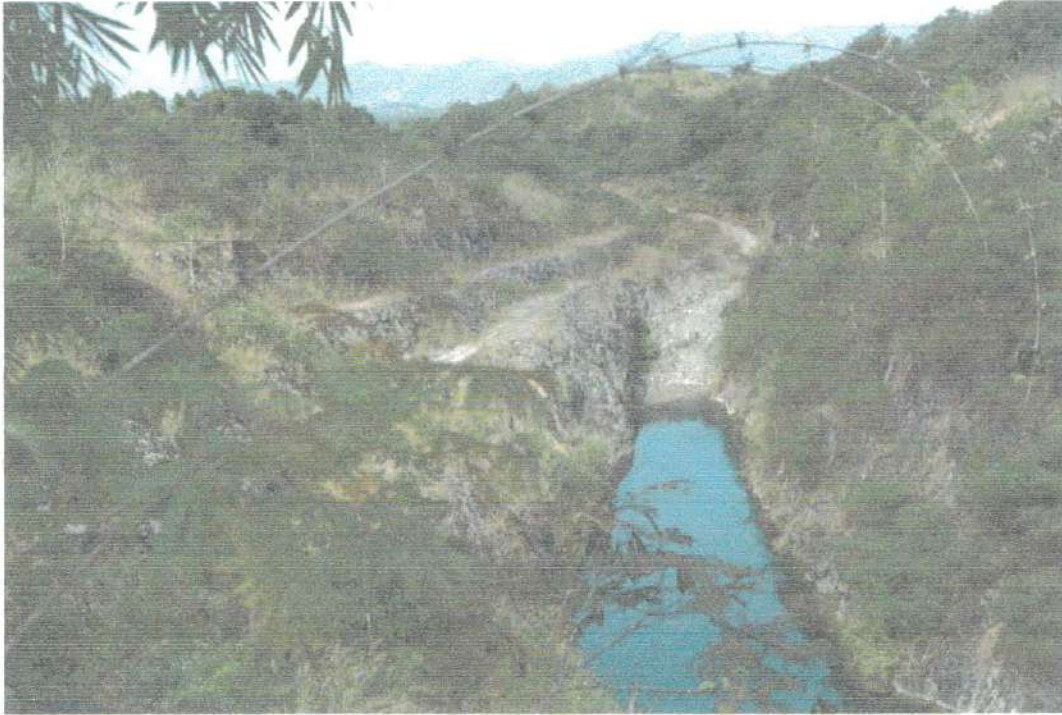
รูปที่ 3 สภาพปากบ่อ ทางทิศตะวันตกของบ่อเหมือง ดินไม้ใหญ่ปกคลุมเต็มพื้นที่

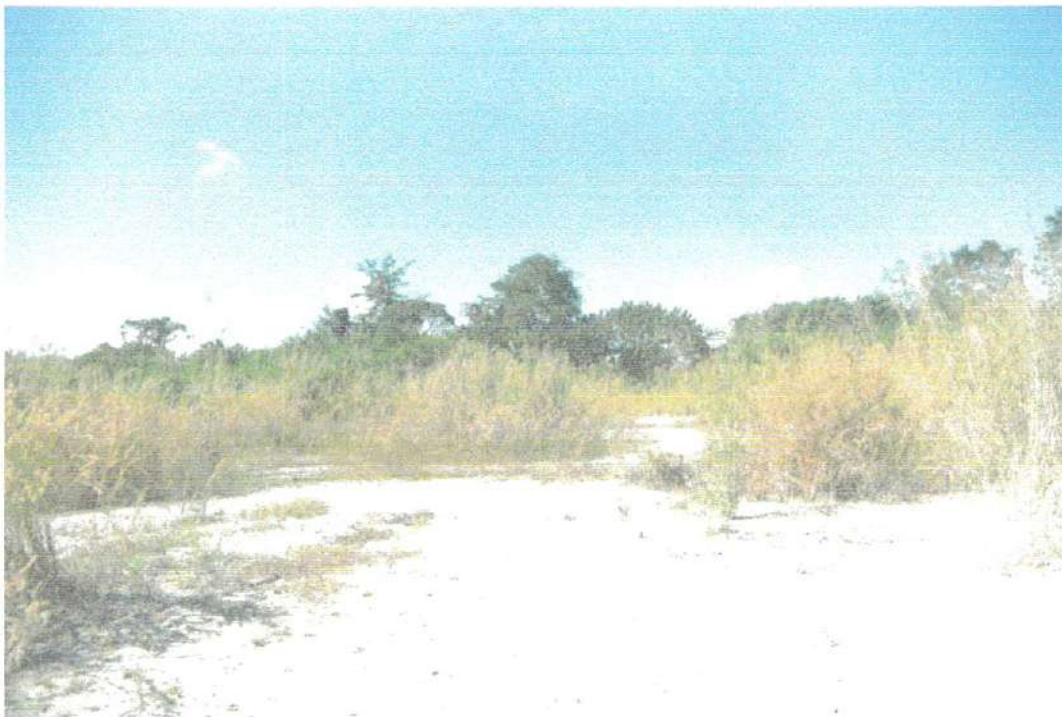
รูปที่ 4 ไม่เกิดแอ่งสะสมตัวของน้ำใหม่หลังแนวยอดของความลาดชันของบ่อเหมือง/ชั้นบันได

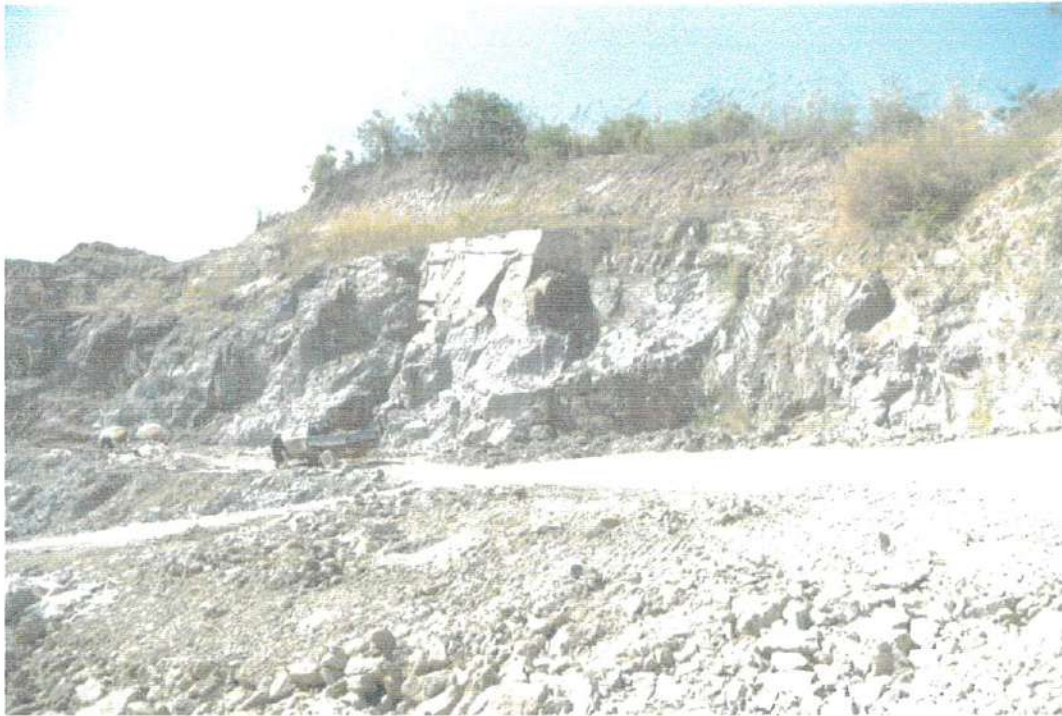
รูปที่ 5 ผนังชั้นบันไดบริเวณทิศตะวันออกของบ่อเหมืองไม่เกิดการโป่งพอง

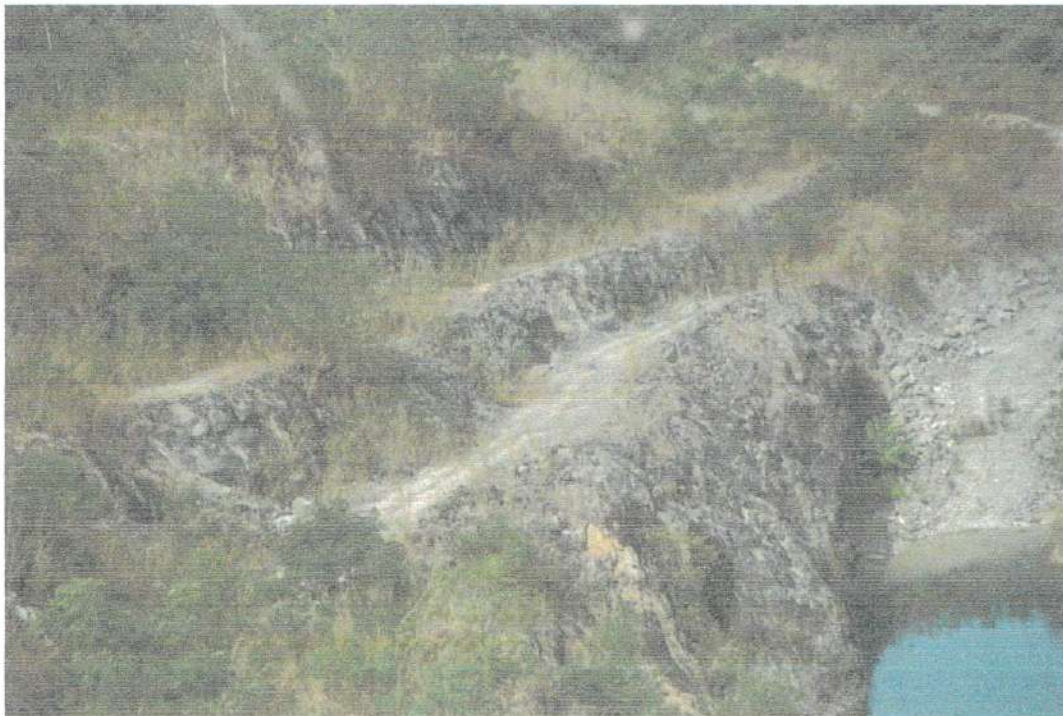
รูปที่ 6 ผนังชั้นบันไดบริเวณทิศตะวันตกของบ่อเหมืองไม่เกิดการโป่งพอง ต้นไม้ปกคลุมเกือบทั้งหมด

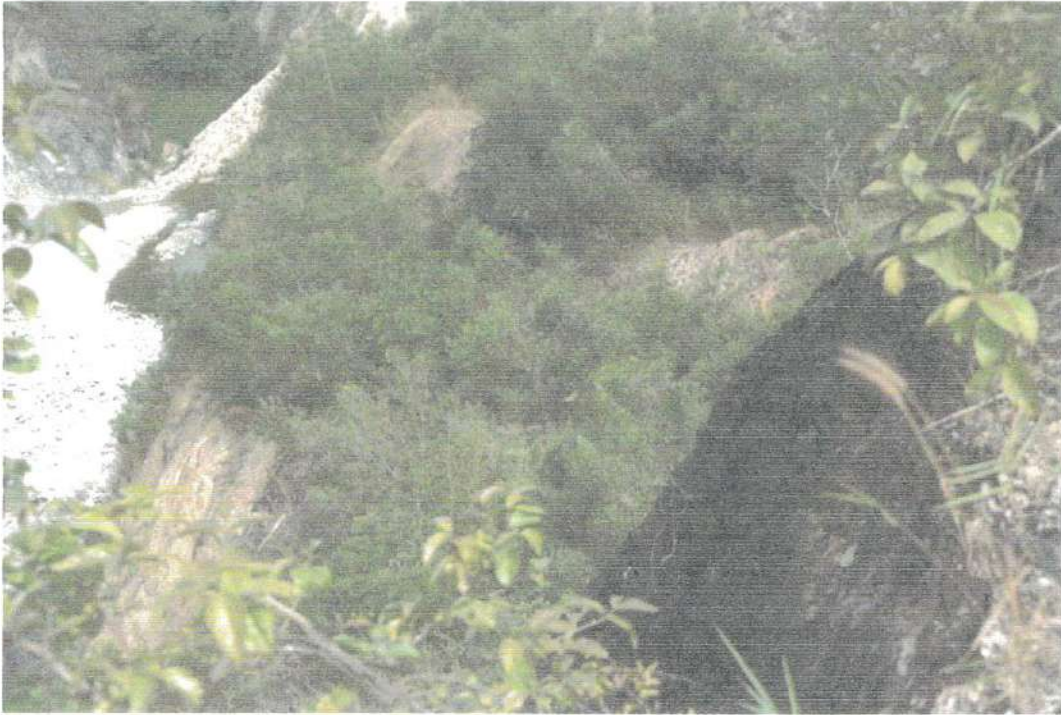
รูปที่ 7 โครงสร้างของชั้นหินไม่เอียงออกจากแนวผนังชั้นบนไ้มากกว่า 10 องศา และไม่เอียงเข้าแนวผนังชั้นบนไ้มากกว่า 70 องศา เปิดหน้าผาจนถึงชั้นหินที่ต่อเนื่อง ไม่มี Joint และ Fracture

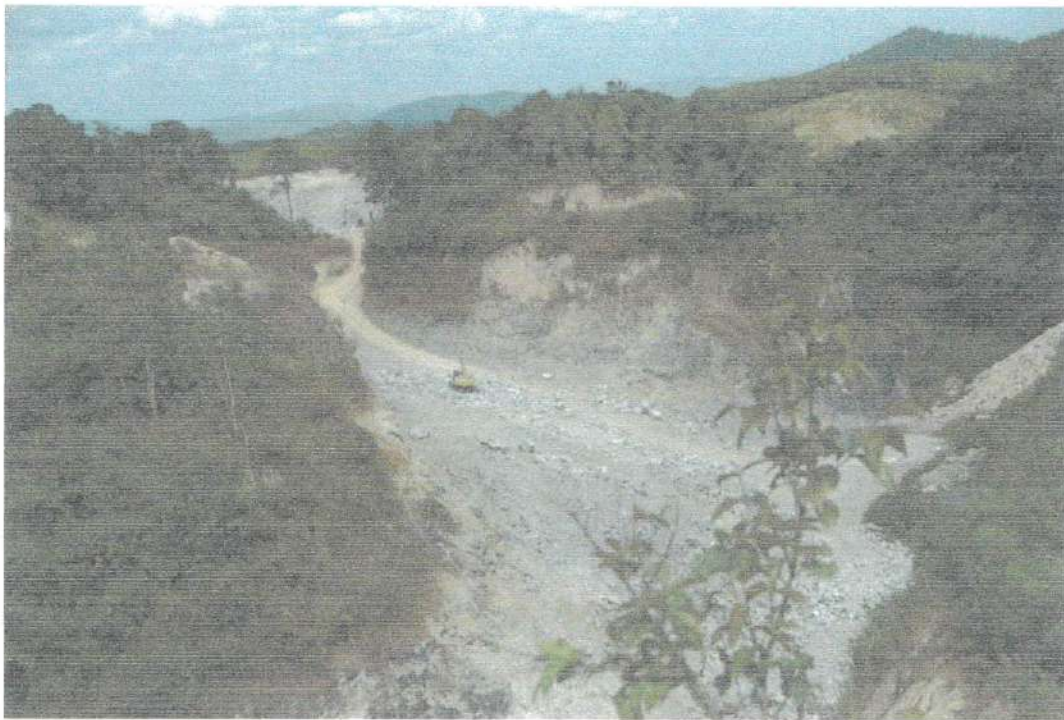
รูปที่ 8 ไม่มีหินลอยค้างบนหน้าผา ต้นไม้ยึดแนวผนังชั้นบนใดเกือบทั้งหมด และไม่มีน้ำซึมออกมาจากชั้นหิน

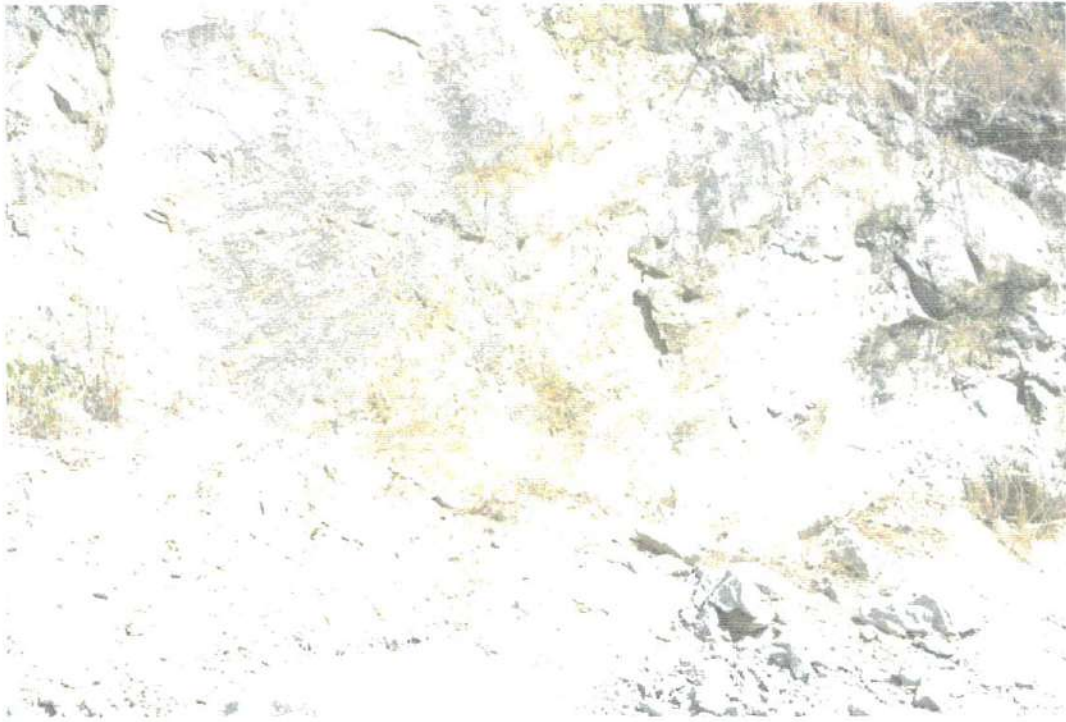
รูปที่ 9 สภาพดินผาบริเวณบ่อเหมืองด้านทิศตะวันออก ไม่มีการเคลื่อนตัวไปด้านหน้าของแนวความลาดชันรวมของบ่อเหมือง/ชั้นบันได

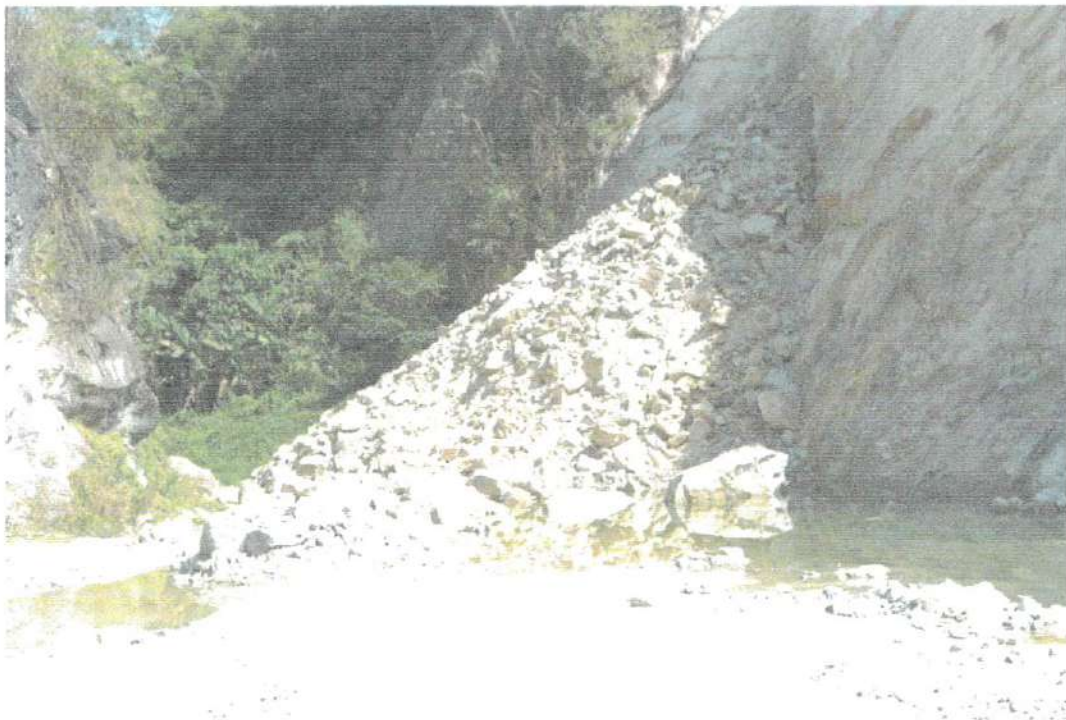
รูปที่ 10 สภาพดินผาบริเวณบ่อเหมืองด้านทิศตะวันตก เกิดแอ่งสะสมตัวของน้ำ บริเวณทิศตะวันออกเฉียงใต้ เนื่องจากมีกองหินขวางทาง แรงผู้ถือประทุนบัตรให้เคลื่อนย้ายกองหินดังกล่าว

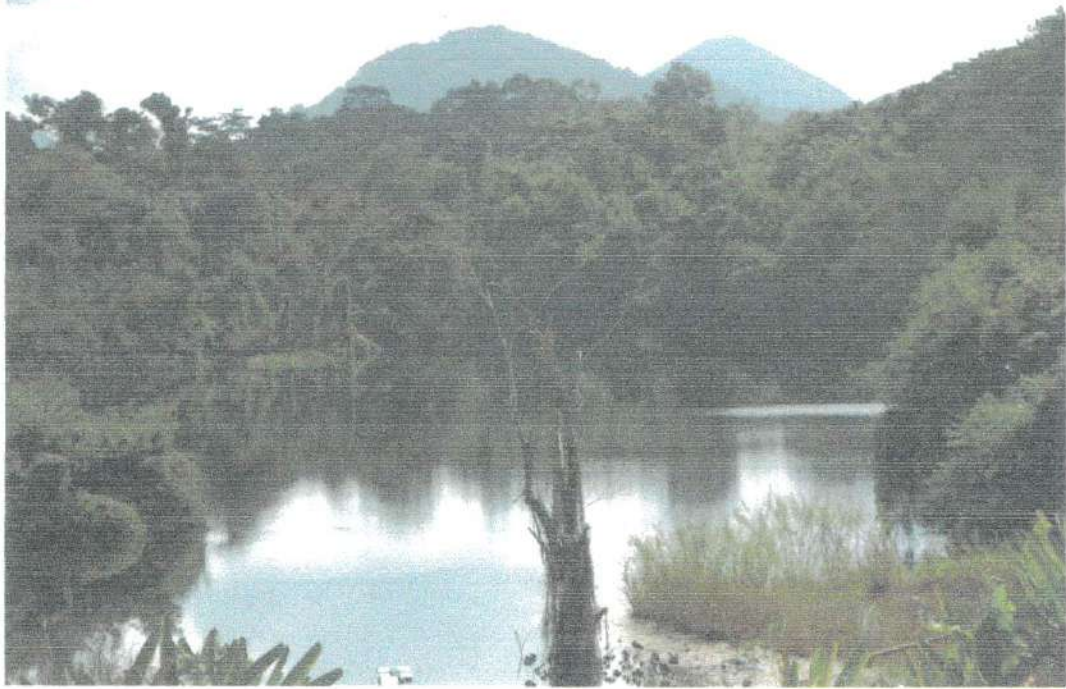
รูปที่ 11 บ่อกักเก็บน้ำ (บ่อเหมืองเก่า) อยู่ห่างจากขอบบ่อเหมืองประมาณ 220 เมตร

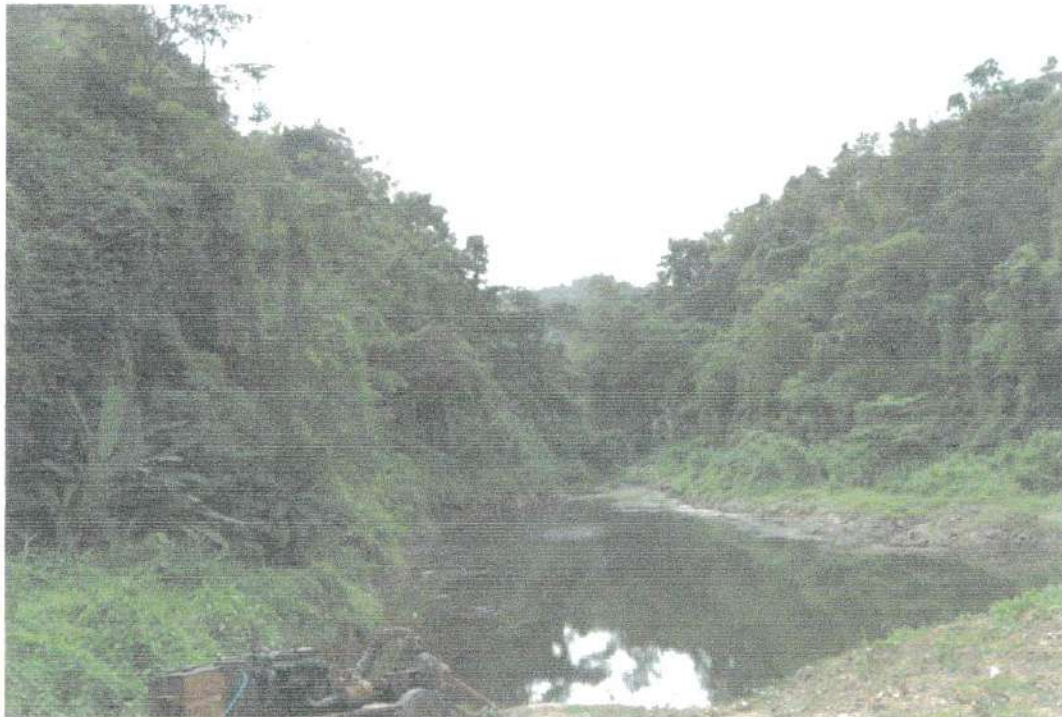
รูปที่ 12 บ่อกักเก็บน้ำ (บ่อเหมืองเก่า) บริเวณทิศตะวันออกเฉียงใต้ของประธานบัตร

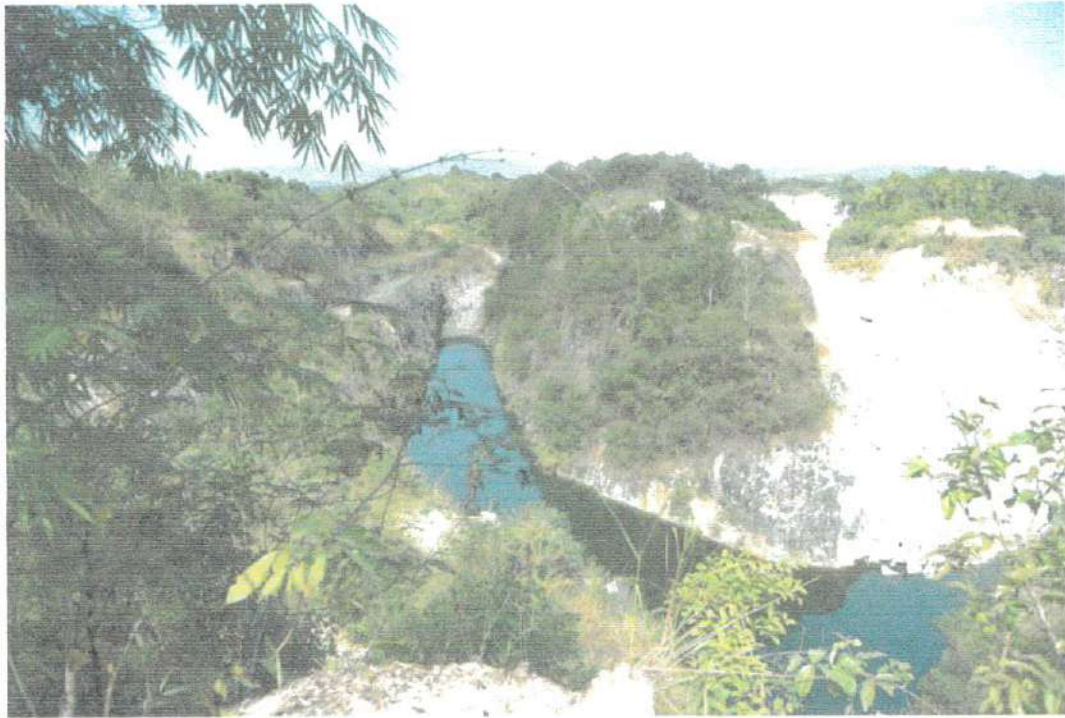
รูปที่ 13 น้ำข้างบริเวณทิศตะวันตกภายในบ่อเหมือง รอกการสูบออกไป

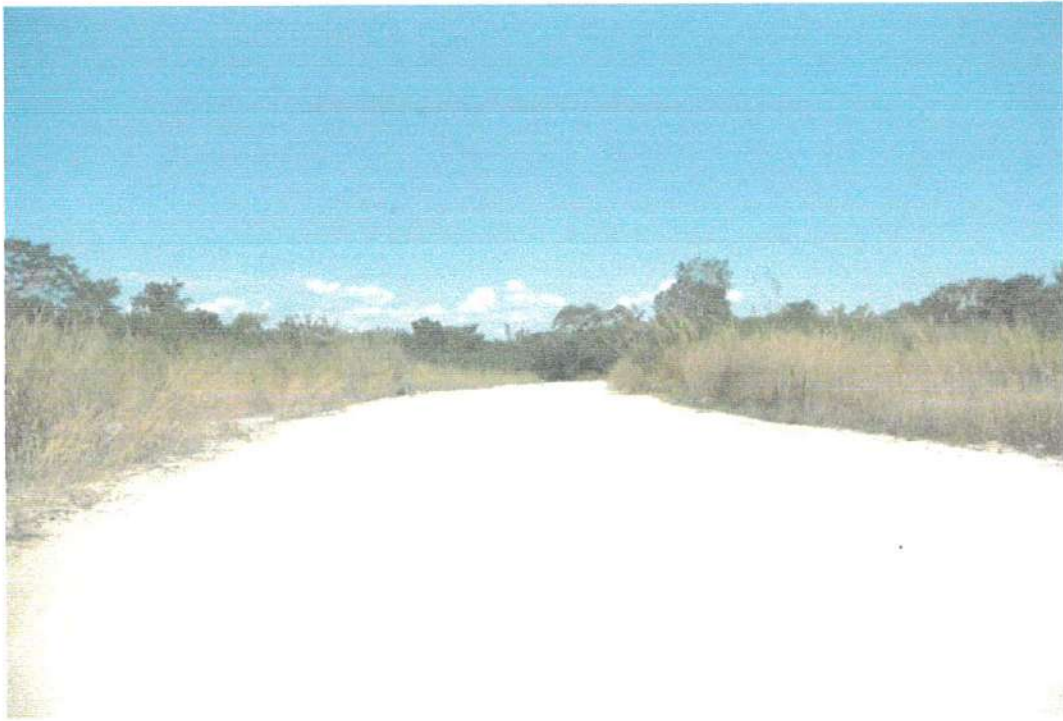
รูปที่ 16 เส้นทางลำเลียงมีความกว้าง และลาดชัน ที่ปลอดภัย รวมถึงเสถียรภาพของผนังบ่อ

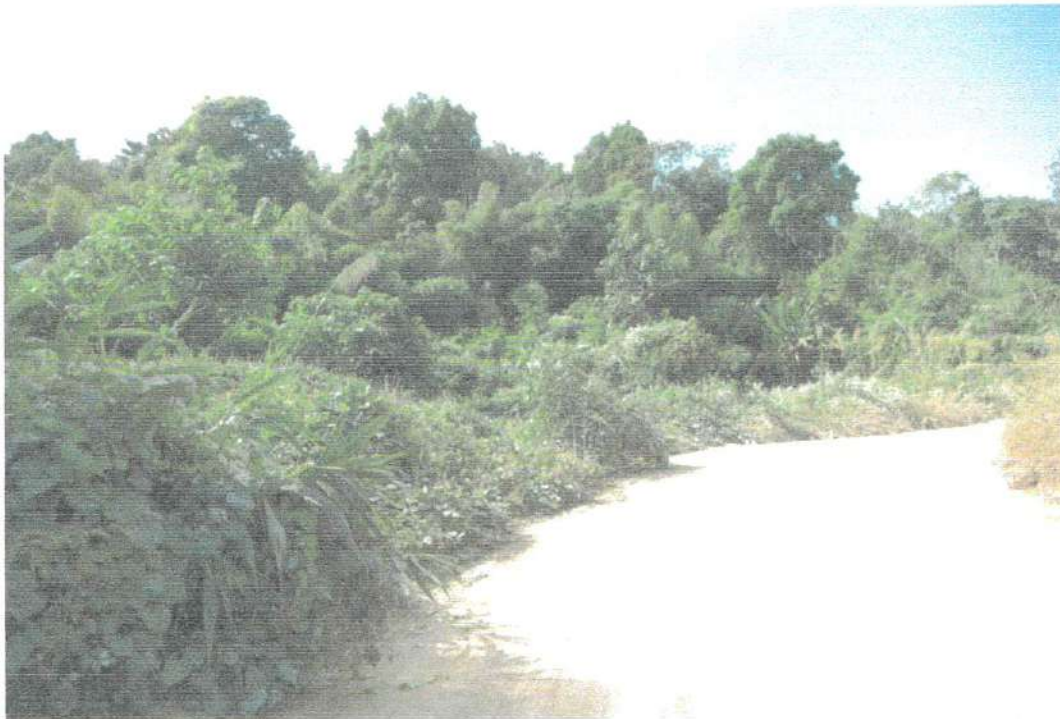
รูปที่ 17 เส้นทางลำเลียงบริเวณปากบ่อ ไม่มีหลุมบ่อ จนเป็นอันตราย หรืออุปสรรคกับการขนส่ง
