รายงานผลการปฏิบัติตามมาตรการป้องกันและแก้ไขผลกระทบสิ่งแวดล้อม และการติดตามตรวจสอบผลกระทบสิ่งแวดล้อม โครงการทำเหมืองแร่แบไรต์ ของห้างหุ้นส่วนจำกัด เลขวิสุทธิ ประทานบัตรเลขที่ 27177/15721 ฉบับนี้ เป็นรายงานครั้งที่ 2/2568 เดือนกรกฎาคม-ธันวาคม 2568 ได้จัดทำตามมาตรการป้องกันและแก้ไขผลกระทบสิ่งแวดล้อม และมาตรการติดตามตรวจสอบคุณภาพสิ่งแวดล้อม ในรายงานการวิเคราะห์ผลกระทบสิ่งแวดล้อม (ภาคผนวกที่ 2)

มาตรการป้องกันและแก้ไขผลกระทบสิ่งแวดล้อม และมาตรการติดตามตรวจสอบผลกระทบสิ่งแวดล้อม  
โครงการเหมืองแร่แบไรต์ ของห้างหุ้นส่วนจำกัด เลขวิสุทธิ์ (ประทานบัตรที่ 27177/15721)  
ตำบลปากชม อำเภอปากชม จังหวัดเลย

วันที่เข้าตรวจสอบ : 15-18 ตุลาคม 2568

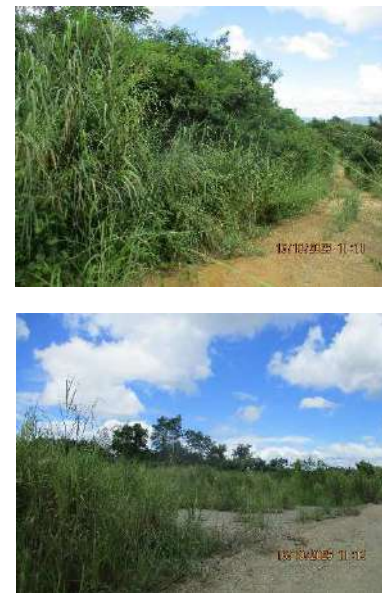
มาตรการป้องกัน และแก้ไขผลกระทบสิ่งแวดล้อม	รายละเอียดของการปฏิบัติ	เหตุผลที่ไม่ปฏิบัติ/ปฏิบัติไม่ครบ/ เปลี่ยนแปลงการปฏิบัติและข้อเสนอแนะ	รูป/เอกสารอ้างอิง
2-2 1. ให้เว้นพื้นที่ไม่ทำเหมืองจากแนวเขตประทานบัตรโดยรอบ เป็นระยะ 10 เมตร และเว้นไม่ทำเหมืองบริเวณพื้นที่ทางด้านทิศตะวันตกเฉียงใต้ระหว่างหมุดหลักเขตที่ 6 ถึง 10 เพื่อเป็น Buffer Zone พร้อมทั้งให้ดูแลรักษาพันธุ์ไม้เดิมไว้	- มีการเว้นพื้นที่ไม่ทำเหมืองตามแนวเขตประทานบัตรเพื่อเป็น Buffer Zone ตามมาตรการคำขอประทานบัตรที่ 1/2542 (ประทานบัตรที่ 27177/15721) ของห้างหุ้นส่วนจำกัด เลขวิสุทธิ์ และมีการดูแลรักษาพันธุ์ไม้เดิมไว้	-

แนว Buffer Zone

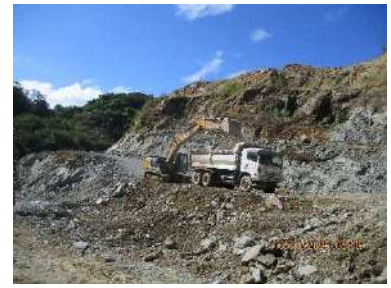
2. กำหนดการเปิดหน้าเหมืองให้มีทิศทางและลำดับ ขั้นตอน ตลอดจนขอบเขตพื้นที่ทำเหมืองตาม แผนผังโครงการทำเหมืองโดยเคร่งครัด เปิดหน้า เหมืองในลักษณะชั้นบันได มีความสูงของ ชั้นบันไดไม่เกิน 5 เมตร ความกว้างของชั้นบันได ไม่น้อยกว่า 5 เมตร และควบคุมความลาดชัน โดยรวมไม่เกิน 45 องศา	- ทำการเปิดหน้าเหมืองในลักษณะชั้นบันได และ ทิศทางที่กำหนดไว้ตามแผนผังการทำเหมือง ของ มาตรการคำขอประทานบัตรที่ 1/2542 (ประทาน บัตรที่ 27177/15721) ของห้างหุ้นส่วนจำกัด เลข วิสุทธิ	-

สภาพหน้าเหมืองปัจจุบัน

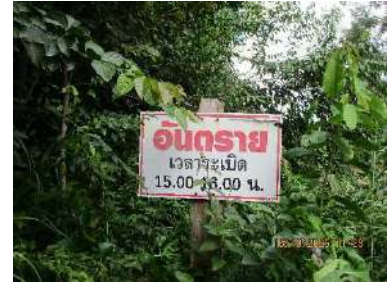
3. ให้ใช้ปริมาณวัตถุระเบิดสูงสุดไม่เกิน 80 กิโล กรัมต่อจังหวัดงั่ว จุติระเบิดด้วยเก็บแบบหน่วง เวลา ระหว่างเวลา 15.00-16.00 น. ทำการระเบิด วันละ 1 ครั้ง โดยมีสัญญาณเตือนก่อนการ ระเบิดให้ได้ยินและเห็นชัดเจนในระยะ 500 เมตร เป็นเวลานาน 5 นาที พร้อมติดตั้งป้ายเตือน เวลาทำการระเบิดหินและเขตการใช้วัตถุระเบิด ที่ปากทางเข้าเหมือง	- มีการออกแบบการใช้ปริมาณวัตถุระเบิดตาม แผนผังโครงการทำเหมือง โดยให้ใช้ปริมาณวัตถุ ระเบิดสูงสุดไม่เกิน 80 กิโลกรัม/จังหวัดงั่ว ให้ทำการระเบิดวันละ 1 ครั้ง ในช่วงเวลา 15.00- 16.00 น. ตามมาตรการคำขอประทานบัตรที่ 1/2542 (ประทานบัตรที่ 27177/15721) ของ ห้างหุ้นส่วนจำกัด เลขวิสุทธิ พร้อมทั้งติดตั้งป้าย เตือนเวลาระเบิดในพื้นที่โครงการ	-

ป้ายเตือนเวลาระเบิด

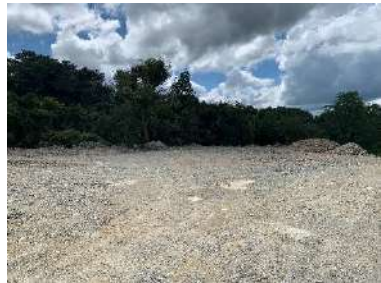
มาตรการป้องกัน และแก้ไขผลกระทบสิ่งแวดล้อม	รายละเอียดของการปฏิบัติ	เหตุผลที่ไม่ปฏิบัติ/ปฏิบัติไม่ครบ/ เปลี่ยนแปลงการปฏิบัติและข้อเสนอแนะ	รูป/เอกสารอ้างอิง
<p>6. ให้จัดเตรียมพื้นที่กองเก็บเศษดิน เศษหินและ มูลดินทราย บริเวณอักษร ม ขนาดพื้นที่ ประมาณ 9 ไร่ และกองเก็บแร่ บริเวณ ร ขนาด 1.5 ไร่ โดยเก็บกองเป็นชั้นๆ แต่ละชั้นสูงไม่เกิน 3 เมตร ความลาดชันรวมประมาณ 40 องศา พร้อมจัดให้มีคันทำนบดินร่วมกับร่องระบายน้ำ เพื่อเบี่ยงเบนทางน้ำชะล้างผ่านพื้นที่กองเก็บ เศษดิน เศษหินและมูลดินทราย ให้ไหลลงสู่บ่อ ตกตะกอน ทั้งนี้ บริเวณกองเปลือกดินที่ไม่มีการ กองดินเพิ่มเติมให้ปลูกหญ้าหรือพืชคลุมดินเพื่อ ป้องกันการชะล้างของดิน</p>	<p>- มีการจัดเตรียมพื้นที่กองเก็บเศษดิน เศษหินและมูล ดินทราย ตามมาตรการคำขอประทานบัตรที่ 1/2542 (ประทานบัตรที่ 27177/15721) ของ ห้างหุ้นส่วนจำกัด เลขวิสุทธิ์</p>	<p>-</p>

<p>พื้นที่เก็บกองเปลือกดิน</p>
<p>7. ออกแบบให้มีบ่อรับน้ำ (Sump) บริเวณที่ต่ำสุด ของบ่อเหมืองให้เป็นพื้นที่รวบรวมรับน้ำไหลบ่า จากพื้นที่ทำเหมืองและติดตั้งเครื่องสูบน้ำ เพื่อสูบ น้ำจากบ่อดังกล่าวนำไปใช้ในกิจกรรมต่างๆ</p>	<p>- บริเวณหน้าเหมืองมีบ่อรับน้ำ (Sump) ตาม มาตรการคำขอประทานบัตรที่ 1/2542 (ประทาน บัตรที่ 27177/15721) ของห้างหุ้นส่วนจำกัด เลข วิสุทธิ์ พร้อมทั้งขุดลอกตะกอนออกจากบ่อรับน้ำ (Sump) และได้ติดตั้งเครื่องสูบน้ำเพื่อนำน้ำจาก บ่อดังกล่าวนำไปใช้ประโยชน์ เช่น การฉีดพรมน้ำ ตามเส้นทางขนส่งแร่ การรดน้ำ ต้นไม้ เป็นต้น</p>	<p>-</p>

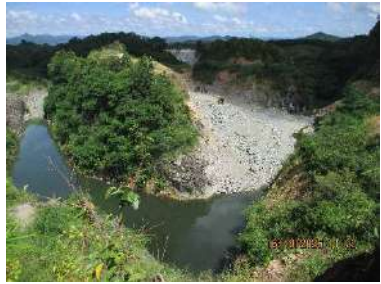
<p>บ่อรองรับน้ำ (Sump)</p>

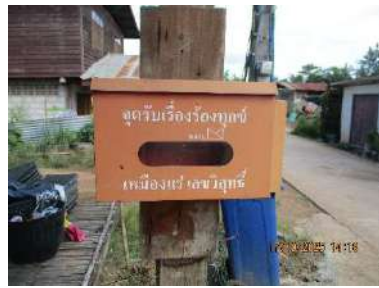
มาตรการป้องกัน และแก้ไขผลกระทบสิ่งแวดล้อม	รายละเอียดของการปฏิบัติ	เหตุผลที่ไม่ปฏิบัติ/ปฏิบัติไม่ครบ/ เปลี่ยนแปลงการปฏิบัติและข้อเสนอแนะ	รูป/เอกสารอ้างอิง
1. ให้มีจุดรับเรื่องราวร้องทุกข์ความเดือดร้อนของ ประชาชนที่เกิดจากกิจกรรมการทำเหมืองแร่ และกิจกรรมที่เกี่ยวข้อง ในกรณีที่มีผู้ร้องเรียนผู้ ถือประทานบัตรจะต้องดำเนินการแก้ไข และให้ ความช่วยเหลือด้วยความเป็นธรรม	- ทำการติดตั้งป้ายพร้อมเบอร์โทรศัพท์บริเวณ ทางเข้าโครงการ สำหรับแจ้งปัญหาหรือมี ข้อเสนอแนะต่อโครงการ และติดตั้งกล่องรับเรื่อง ร้องเรียนไว้บ้านผู้ใหญ่บ้านบริเวณใกล้เคียงพื้นที่ โครงการอย่างชัดเจน	-

<p>กล่องรับเรื่องร้องทุกข์</p>

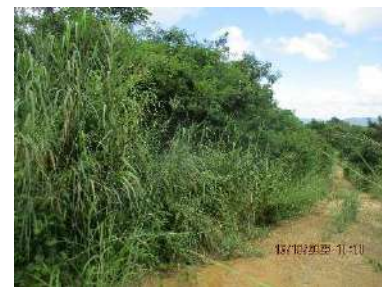
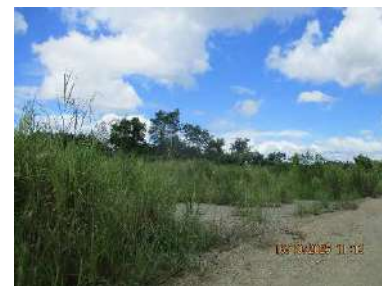
มาตรการป้องกัน และแก้ไขผลกระทบสิ่งแวดล้อม	รายละเอียดของการปฏิบัติ	เหตุผลที่ไม่ปฏิบัติ/ปฏิบัติไม่ครบ/ เปลี่ยนแปลงการปฏิบัติและข้อเสนอแนะ	รูป/เอกสารอ้างอิง
<b>1. ทรัพยากรสิ่งแวดล้อมทางกายภาพ</b> <b>1.1 ลักษณะภูมิประเทศ</b> 1. ให้เว้นพื้นที่ไม่ทำเหมืองและห้ามดำเนินการ ใดๆ ที่เกี่ยวข้องกับกิจกรรมการทำเหมือง เพื่อ เป็น Buffer Zone ด้านทิศตะวันตกเฉียงใต้ ของประทานบัตร บริเวณหลักหมายเขต เหมืองแร่มุมที่ 1-2-3-4-5-6-10 พร้อมทั้งให้ ดูแลรักษาพันธุ์ไม้เดิมไว้ (รูปที่ 2-1)	- มีการเว้นพื้นที่ไม่ทำเหมืองตามแนวเขตประทาน บัตรเพื่อเป็น Buffer Zone และมีการดูแล รักษาพันธุ์ไม้เดิมไว้	-

<p>แนว Buffer Zone</p>

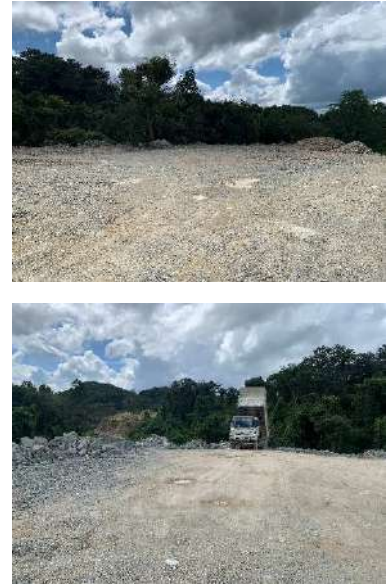
มาตรการป้องกัน และแก้ไขผลกระทบสิ่งแวดล้อม	รายละเอียดของการปฏิบัติ	เหตุผลที่ไม่ปฏิบัติ/ปฏิบัติไม่ครบ/ เปลี่ยนแปลงการปฏิบัติและข้อเสนอแนะ	รูป/เอกสารอ้างอิง
<p>4. จัดให้มีพื้นที่เก็บกองหินและมูลดินทราย ตามที่กำหนดในแผนผังโครงการทำเหมือง ดังนี้</p> <p>4.1 พื้นที่เก็บกองหินและมูลดินทราย บริเวณ อักษร “ถ1” ขนาดพื้นที่ประมาณ 22.6 ไร่ ตั้งแต่ระดับ 271-250 เมตร จากระดับน้ำทะเลปานกลาง โดยให้เก็บกองเป็นชั้น ชั้นละ 3 เมตร ความลาดชันรวมไม่เกิน 27 องศา</p> <p>4.2 พื้นที่เก็บกองหินและมูลดินทราย บริเวณ อักษร “ถ2” ขนาดพื้นที่ประมาณ 4.4 ไร่ ตั้งแต่ระดับ 250-220 เมตร จากระดับน้ำทะเลปานกลาง โดยให้เก็บกองเป็นชั้น ชั้นละ 10 เมตร ความลาดชันรวมไม่เกิน 27 องศา</p>	<p>- ทางโครงการจัดทำพื้นที่เก็บกองหินและมูลดิน ทราย</p> <p>- ทางโครงการจัดทำพื้นที่เก็บกองหินและมูลดิน ทราย</p>	-

<p>พื้นที่เก็บกองหิน และมูลทราย</p>
<p>5. ให้สร้างคันทำนบดินอัดแน่น ขนาดฐานกว้าง 3 เมตร ความสูง 1 เมตร สันบนกว้าง 1 เมตร ร่วมกับร่องระบายน้ำ ขนาดความกว้าง 1.5 เมตร ความลึก 0.75 เมตร ความกว้างด้านล่าง 0.5 เมตร ตามแนวถนนบริเวณด้าน</p>	<p>- มีคันทำนบดิน ระบายน้ำภายในพื้นที่ของโครงการ และมีการปลูกต้นไม้เพิ่มเติมบริเวณขอบแปลงประทานบัตร และพื้นที่ว่างเพื่อเป็นการฟื้นฟูพื้นที่ทำเหมือง และป้องกันการชะล้างพังทลายในเขตพื้นที่โครงการ</p>	-

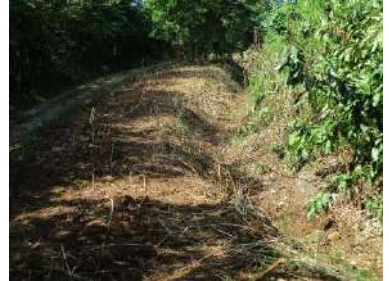
<p>คันทำนบดิน ระบายน้ำภายในพื้นที่โครงการ</p>

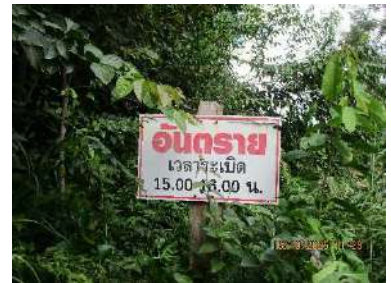
มาตรการป้องกัน และแก้ไขผลกระทบสิ่งแวดล้อม	รายละเอียดของการปฏิบัติ	เหตุผลที่ไม่ปฏิบัติ/ปฏิบัติไม่ครบ/ เปลี่ยนแปลงการปฏิบัติและข้อเสนอแนะ	รูป/เอกสารอ้างอิง
<b>1.4 การใช้วัตถุระเบิด</b> 1. ให้ออกแบบการใช้ปริมาณวัตถุระเบิดตาม แผนผังโครงการทำเหมือง โดยให้ใช้ปริมาณ วัตถุระเบิดสูงสุดไม่เกิน 80 กิโลเมตร/จังหวัด ถ่วง ให้ทำการระเบิดวันละ 1 ครั้ง ในช่วง เวลา 15.00-16.00 น. โดยก่อนการระเบิด จะต้องจัดให้มีเจ้าหน้าที่ตรวจสอบพื้นที่ โดยรอบในรัศมี 100 เมตร และใช้สัญญาณ เตือนให้ได้ยินชัดเจนในรัศมีไม่น้อยกว่า 500 เมตร จากจุดที่ระเบิด พร้อมทั้งจัดทำป้าย เตือนเวลาทำการระเบิดและเขตการใช้วัตถุ ระเบิดไว้ที่บริเวณปากทางเข้าเหมือง ทั้งนี้ ให้ หลีกเลี่ยงการระเบิดย่อยแร่ที่มีขนาดใหญ่ ให้ ใช้เครื่องเจาะกระแทกหรือเครื่องกระแทกทุบ ย่อยแร่แทน	- มีการติดตั้งป้ายเตือนเวลาทำการระเบิด บริเวณ พื้นที่โครงการ	-

<p>ป้ายเตือนเวลาระเบิด</p>

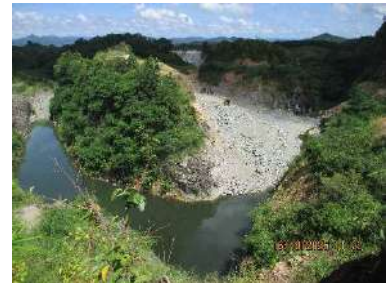
3. ให้ออกแบบให้มีบ่อรับน้ำ (Sump) บริเวณที่ ต่ำสุดของบ่อเหมืองให้มีขนาดเพียงพอที่จะ รองรับปริมาณน้ำฝนที่ชะล้างพื้นที่ทำเหมือง พร้อมทั้งชุดลอกตะกอนออกจากบ่อรับน้ำ (Sump) และร่องระบายน้ำ อย่างน้อยปีละ 1 ครั้ง เพื่อรองรับปริมาณน้ำฝนชะล้างพื้นที่ โครงการได้อย่างมีประสิทธิภาพ	- บริเวณหน้าเหมืองมีบ่อรับน้ำ (Sump) และได้ ติดตั้งเครื่องสูบน้ำ เพื่อนำน้ำจากบ่อดังกล่าวนำไปใช้ ประโยชน์ เช่น การฉีดพรมน้ำตามเส้นทางขนส่ง แร่ การรดน้ำ ต้นไม้ เป็นต้น	-

บ่อรองรับน้ำ (SUMP)

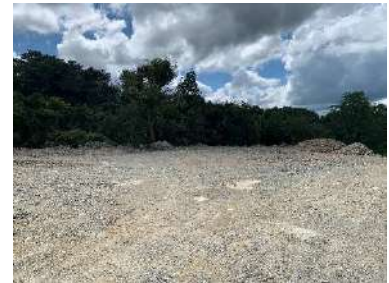
2-35	มาตรการป้องกัน และแก้ไขผลกระทบสิ่งแวดล้อม	รายละเอียดของการปฏิบัติ	เหตุผลที่ไม่ปฏิบัติ/ปฏิบัติไม่ครบ/ เปลี่ยนแปลงการปฏิบัติและข้อเสนอแนะ	รูป/เอกสารอ้างอิง
	ทำการตรวจสอบความปลอดภัยโดยวิศวกรควบคุม ที่รับผิดชอบการทำเหมืองของโครงการให้ เรียบร้อย ก่อนดำเนินการทำเหมืองในบริเวณ ดังกล่าวต่อไป			
	7. หลังจากมีการทำเหมืองตามแบบที่ได้ ออกแบบไว้ ควรมีการเก็บข้อมูลทาง ธรณีวิทยาโครงสร้างที่ได้พบเพิ่มเติมไว้ หากมี โครงสร้างรอยเลื่อนที่อาจมีผลต่อเสถียรภาพ ของ บ่อเหมือง ควรมีการปรับเปลี่ยนการทำ เหมืองใหม่ให้เหมาะสมกับข้อมูลที่ได้มีการ ค้นพบเพิ่มเติม ก็จะเป็นการช่วยให้การทำ เหมืองเป็นไปด้วยความปลอดภัยยิ่งขึ้น	- ทางโครงการปฏิบัติตามมาตรการอย่างเคร่งครัด	-	-
	8. ห้ามนำดินในพื้นที่โครงการออกนอกเขตพื้นที่ โครงการ	- มีการจัดเตรียมพื้นที่กองเก็บเศษดิน และเศษหินมูล ดินทราย จึงไม่มีการนำดินออกจากพื้นที่โครงการ	-

พื้นที่เก็บกองเศษดินและเศษหินมูลทราย

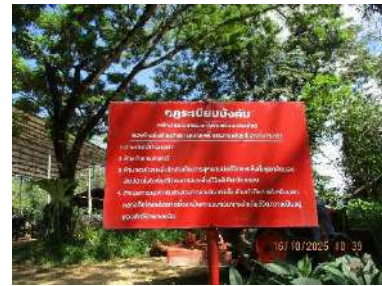
มาตรการป้องกัน และแก้ไขผลกระทบสิ่งแวดล้อม	รายละเอียดของการปฏิบัติ	เหตุผลที่ไม่ปฏิบัติ/ปฏิบัติไม่ครบ/ เปลี่ยนแปลงการปฏิบัติและข้อเสนอแนะ	รูป/เอกสารอ้างอิง
2. ทรัพยากรป่าไม้และทรัพยากรสัตว์ป่าและ นิเวศวิทยาทางน้ำ  1. ให้ใช้พื้นที่ที่ได้รับอนุญาตเพื่อกิจการที่ขอ อนุญาตเท่านั้น จะนำไปใช้ในกิจการอื่นไม่ได้ และห้ามมิให้ตัดไม้นอกเขตพื้นที่ที่ได้รับ อนุญาต	- ทางโครงการได้กำชับพนักงานให้ปฏิบัติตามอย่าง เคร่งครัด	-	-
2. ให้ความรู้ความเข้าใจพนักงานหรือคนงานไม่ให้ ลักลอบตัดต้นไม้ ล่าสัตว์ป่า รวมทั้งไข่ และตัว อ่อนของสัตว์ป่าในขอบเขตพื้นที่โครงการ และ พื้นที่ป่าไม้ในบริเวณใกล้เคียงอย่างเด็ดขาด	- ทางโครงการได้กำชับพนักงานและติดตั้งป้ายเตือน ภายในพื้นที่โครงการ	-

<p>ป้ายเตือนห้ามลักลอบตัดต้นไม้/ล่าสัตว์ป่า</p>

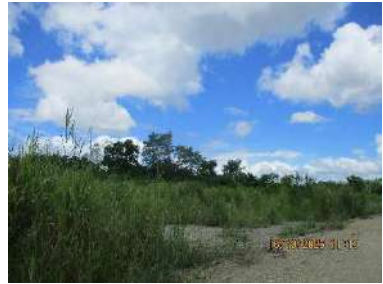
มาตรการป้องกัน และแก้ไขผลกระทบสิ่งแวดล้อม	รายละเอียดของการปฏิบัติ	เหตุผลที่ไม่ปฏิบัติ/ปฏิบัติไม่ครบ/ เปลี่ยนแปลงการปฏิบัติและข้อเสนอแนะ	รูป/เอกสารอ้างอิง
<p>3. คุณค่าการใช้ประโยชน์ของมนุษย์</p> <p>3.1 การใช้ประโยชน์ที่ดิน</p> <p>1. กำหนดให้บริเวณที่ไม่เกี่ยวข้องกับการทำเหมืองไม่ได้ใช้ในการดำเนินกิจกรรม จะต้องรักษาไว้ให้อยู่ในสภาพเดิมมากที่สุด</p>	<p>- ทางโครงการระแวกการทำเหมืองในเขต Buffer Zone พร้อมทั้งรักษาสภาพเดิมไว้ให้มากที่สุด</p>	-

<p>ต้นไม้ยืนต้นและพืชคลุมดิน บริเวณ Buffer Zone</p>
<p>2. ทำการฟื้นฟูสภาพพื้นที่ที่ผ่านการทำเหมืองไปแล้วให้สอดคล้องกับสภาพภูมิประเทศเดิมให้มากที่สุด โดยการปลูกพืชคลุมดินและไม้ยืนต้นโตเร็ว โดยให้เลือกชนิดพันธุ์ไม้ที่ปลูกเป็นไม้ยืนต้นท้องถิ่นและพันธุ์ไม้ที่เป็นอาหารสัตว์ป่าและนก และให้ปลูกพืชคลุมดินจำพวกพืชตระกูลถั่วและหญ้าแฝก</p>	<p>- ปัจจุบันอยู่ในช่วงทำเหมืองอย่างต่อเนื่องจึงสามารถฟื้นฟูได้บางส่วน โดยการปลูกไม้ยืนต้นเพิ่มเติม และดูแลรักษาพรรณไม้เดิมไว้</p>	-

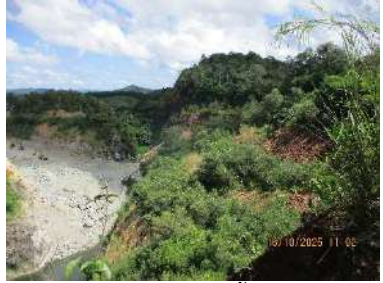
<p>ไม้ยืนต้นตามแนวชันบันได</p>

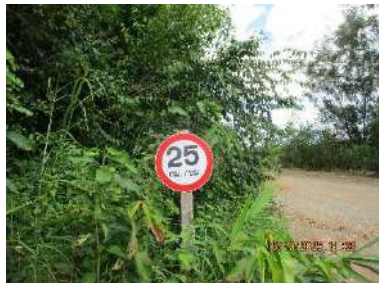
มาตรการป้องกัน และแก้ไขผลกระทบสิ่งแวดล้อม	รายละเอียดของการปฏิบัติ	เหตุผลที่ไม่ปฏิบัติ/ปฏิบัติไม่ครบ/ เปลี่ยนแปลงการปฏิบัติและข้อเสนอแนะ	รูป/เอกสารอ้างอิง
<b>3.3 การคมนาคม</b> 1. กำหนดให้การขนส่งแร่ออกจากพื้นที่โครงการ จะต้องใช้ความเร็วและน้ำหนักของรถบรรทุก ให้เป็นไปตามที่ทางราชการกำหนด และ ควบคุมความเร็วไม่เกิน 25 กิโลเมตร/ชั่วโมง ในช่วงที่ผ่านถนนลูกรังและในช่วงที่ผ่าน ชุมชน พร้อมทั้งปิดคลุมกระบะบรรทุกให้ มิดชิดก่อนออกนอกพื้นที่โครงการ และ หลีกเลี่ยงการขนส่งแร่ในช่วงเวลาไป-กลับจาก โรงเรียนของนักเรียน (เวลา 07.00-08.00 น. และ 15.30-16.30 น.)	- ทำการติดตั้งป้ายเตือนความเร็วในพื้นที่โครงการ และทำการปิดคลุมรถบรรทุกก่อนออกพื้นที่ โครงการ และหลีกเลี่ยงสัญจรในเวลาไป-กลับจาก โรงเรียน	-

<p>ป้ายเตือนจำกัดความเร็ว</p>

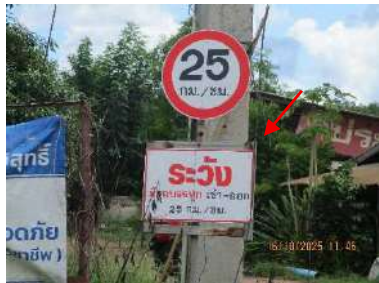
<p>ป้ายเตือนมีรถบรรทุกเข้า-ออก</p>

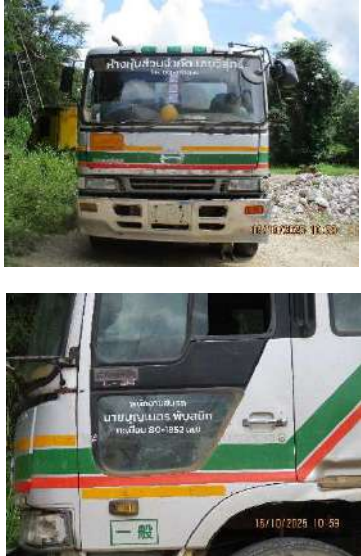
2. ให้จัดทำป้ายแสดงรายละเอียดเกี่ยวกับ รถบรรทุกแร่ของโครงการ ได้แก่ ชื่อ ผู้ประกอบการ เบอร์โทรศัพท์ติดต่อ ชื่อ พนักงานขับรถ หมายเลขทะเบียนรถ ติดไว้ กับตัวรถในตำแหน่งที่สามารถมองเห็นได้ ชัดเจน เพื่อให้ประชาชนที่ใช้เส้นทางร่วมกับ โครงการหรือประชาชนที่อยู่ริมเส้นทาง สามารถร้องเรียนได้กรณีที่มีการขับรถเร็วหรือ สร้างความเดือดร้อนให้กับประชาชนกลุ่ม ดังกล่าว	- ทางโครงการติดตั้งป้ายชื่อโครงการ พร้อม รายละเอียดของผู้ขับรถบรรทุก	-

<p>ติดป้ายชื่อโครงการพร้อมรายละเอียดผู้ขับรถ</p>

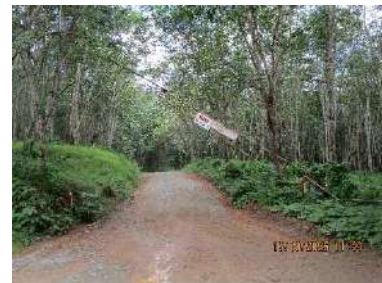
มาตรการป้องกัน และแก้ไขผลกระทบสิ่งแวดล้อม	รายละเอียดของการปฏิบัติ	เหตุผลที่ไม่ปฏิบัติ/ปฏิบัติไม่ครบ/ เปลี่ยนแปลงการปฏิบัติและข้อเสนอแนะ	รูป/เอกสารอ้างอิง
<b>6. การคมนาคม</b> - ให้ติดตามตรวจสอบสภาพเส้นทางคมนาคม ขนส่งแร่ของโครงการให้สามารถใช้งานได้ดีอยู่ เสมอ หากบริเวณใดเกิดการชำรุดเสียหาย จะต้องดำเนินการปรับปรุงแก้ไขทันที พร้อม ทั้งดูแลรักษาสภาพป้ายเตือนอุบัติเหตุให้อยู่ใน สภาพใช้งานได้อย่างมีประสิทธิภาพ	- ทำการตรวจสอบ และซ่อมแซมเส้นทางขนส่งแร่ ของโครงการให้อยู่ในสภาพพร้อมใช้งานอยู่เสมอ	-

สภาพเส้นทางขนส่งแร่
<b>7. คุณค่าต่อคุณภาพชีวิต</b> - ให้ศึกษาสภาพเศรษฐกิจและสังคมของชุมชน ได้แก่ - สภาพเศรษฐกิจและสังคม และการวิเคราะห์ การเปลี่ยนแปลงสภาพเศรษฐกิจ และสังคม จากโครงการ - ปัญหาผลกระทบที่ได้รับจากการดำเนิน โครงการ - ความวิตกกังวลเกี่ยวกับผลกระทบจากการทำ เหมือง	- ทำการสำรวจทัศนคติครั้งล่าสุดเมื่อวันที่ 9-12 เดือนตุลาคม 2568	-	รายละเอียดในบทที่ 3 ภาคผนวกที่ 16
