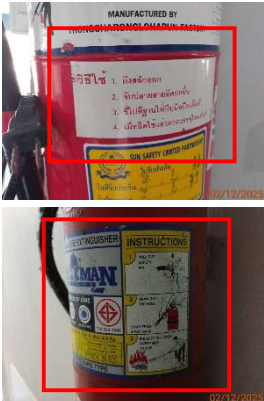
| <div> <div>ตารางที่ 3</div> <div>สรุปผลการปฏิบัติตามมาตรการป้องกันและแก้ไขผลกระทบสิ่งแวดล้อม ระยะดำเนินการ โครงการอาคารชุดพักอาศัยบางกอกน้อยวอเตอร์ไซด์ ระหว่างเดือนกรกฎาคม-ธันวาคม พ.ศ. 2568</div> </div> | | | | |
|---|---|---|---|---|
| | 3) ติดป้ายแสดงวิธีการใช้ถังดับเพลิง ณ จุดติดตั้งซึ่งที่ระดับ 1.5 ม. | 3) มีป้ายแสดงวิธีการใช้ถังดับเพลิงบริเวณจุดติดตั้งถังดับเพลิง | ไม่มี | <p>ป้ายแสดงวิธีการใช้ถังดับเพลิง</p> |
