## บทที่ 2

### ผลการปฏิบัติตามมาตรการป้องกันและแก้ไขผลกระทบสิ่งแวดล้อม และมาตรการติดตามตรวจสอบผลกระทบสิ่งแวดล้อม

ผลการตรวจสอบการปฏิบัติตามมาตรการป้องกันและแก้ไขผลกระทบสิ่งแวดล้อม ตามที่ระบุไว้ในหนังสือแจ้งผลการพิจารณารายงานการประเมินผลกระทบสิ่งแวดล้อม โครงการเหมืองแร่หินอุตสาหกรรมชนิดหินปูน เพื่ออุตสาหกรรมก่อสร้าง คำขอประทานบัตรที่ 8/2559 ของห้างหุ้นส่วนจำกัด วังเจ้าหินอ่อนและแกรนิต ตั้งอยู่ที่ตำบลนากลาง อำเภอโกรกพระ จังหวัดนครสวรรค์ ตามหนังสือที่ ทส 1010.2/17944 ลงวันที่ 28 ธันวาคม 2561 ปัจจุบันได้รับอนุญาตเป็นประทานบัตรที่ 32309/16387 รายละเอียดดังตารางที่ 2-1 ถึง ตารางที่ 2-3

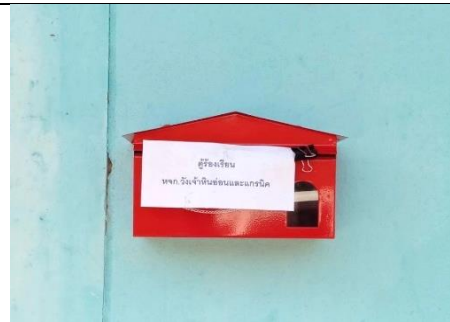
| เงื่อนไขตามมาตรการ | ผลการปฏิบัติตามมาตรการ | ปัญหา อุปสรรค ที่ไม่สามารถปฏิบัติตาม มาตรการ และแนวทางแก้ไข | ภาพประกอบ |
|---|---|---|---|
| 1. ให้มีจุดรับเรื่องราวร้องทุกข์ความเดือดร้อนของ ประชาชนที่เกิดจากกิจกรรมการทำเหมืองแร่และ กิจกรรมที่เกี่ยวข้อง ในกรณีที่มีผู้ร้องเรียน ผู้ถือ ประทานบัตรจะต้องดำเนินการแก้ไขและให้ความ ช่วยเหลือด้วยความเป็นธรรม | - หากราษฎรในชุมชนใกล้เคียงได้รับความเดือดร้อน รำคาญจากการดำเนินกิจกรรมทำเหมืองแร่ของ โครงการ สามารถร้องเรียนที่สำนักงานโครงการได้ โดยตรง นอกจากนั้นยังสามารถร้องเรียนผ่านทาง คณะกรรมการมวลชนสัมพันธ์ในแต่ละชุมชน เพื่อ นำเข้าที่ประชุมฯ เพื่อหาแนวทางการแก้ไขต่อไป | - ไม่มี | <br>กล่องรับเรื่องราวร้องเรียน |

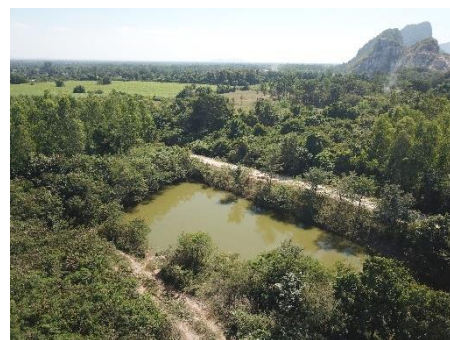
| เงื่อนไขตามมาตรการ | ผลการปฏิบัติตามมาตรการ | ปัญหา อุปสรรค ที่ไม่สามารถปฏิบัติตามมาตรการ และแนวทางแก้ไข | ภาพประกอบ |
|---|---|---|---|
| 2. จัดสร้างบ่อดักตะกอนที่มีขนาดเท่ากันจำนวน 2 บ่อ บริเวณหมายเลข บ1 และ บ2 ขนาดความกว้าง 16 เมตร ความยาว 25 เมตร และความลึก 3 เมตร เพื่อรองรับน้ำไหลเข้าบริเวณหน้าเหมืองและกิจกรรมเกี่ยวเนื่องในช่วงแรก เพื่อป้องกันการชะล้างตะกอนขุ่นขึ้นออกจากพื้นที่โครงการ | - ปัจจุบันโครงการได้จัดสร้างบ่อดักตะกอนแล้วจำนวน 1 บ่อ คือ บ1 ซึ่งอยู่บริเวณทางด้านทิศใต้ของโครงการ เพื่อใช้รองรับน้ำขุ่นขึ้นบริเวณพื้นที่หน้าเหมืองทางด้านทิศใต้ ส่วนบ่อดักตะกอน บ2 โครงการกำลังพิจารณาจัดสร้างบริเวณทางด้านทิศเหนือ แต่เนื่องด้วยสภาพภูมิประเทศที่มีความสูงชันและเป็นหินปูน จึงเป็นอุปสรรคต่อการจัดสร้าง | - ไม่มี | <br>บ่อดักตะกอน บ1 ทางด้านทิศใต้ |

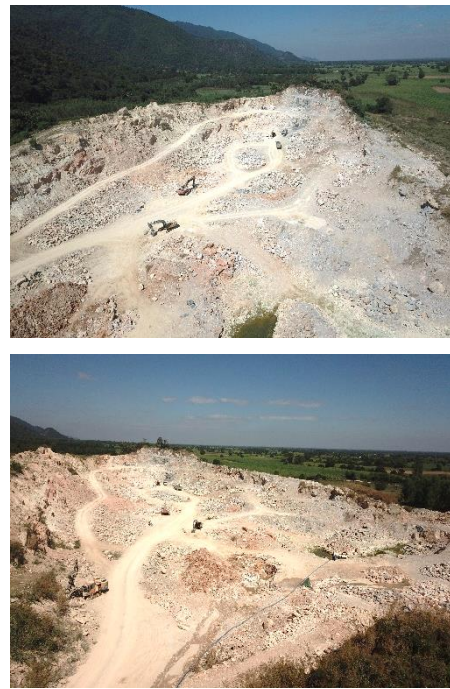
| เงื่อนไขตามมาตรการ | ผลการปฏิบัติตามมาตรการ | ปัญหา อุปสรรค ที่ไม่สามารถปฏิบัติตามมาตรการ และแนวทางแก้ไข | ภาพประกอบ |
|---|---|---|---|
| <p><b>1. ทรัพยากรสิ่งแวดล้อมทางกายภาพ</b></p> <p><b>1.1 ลักษณะภูมิประเทศ</b></p> <p>1. ให้เปิดทำเหมืองตามแผนผังโครงการกำหนดไว้<br/>อย่างเคร่งครัด โดยออกแบบหน้าเหมืองให้มี<br/>ลักษณะเป็นขั้นบันได (Benching Method)<br/>ให้มีความสูงชันละประมาณ 10 เมตร และ<br/>ความกว้างของแต่ละชั้นไม่น้อยกว่าความสูง<br/>ของชั้นบันได และควบคุมความลาดชันรวม<br/>(Overall Slope) ไม่ให้เกิน 45 องศา พร้อมทั้ง<br/>ตรวจสอบสภาพหน้าเหมืองให้อยู่ในสภาพที่<br/>ปลอดภัยจากการพังทลายก่อนเข้าปฏิบัติงาน<br/>ในแต่ละวัน</p> | <p>- โครงการได้ออกแบบทำเหมืองที่เป็นไปตามแผนผัง<br/>กำหนดอย่างเคร่งครัด เช่น มีวิศวกรควบคุมการ<br/>ทำเหมือง การออกแบบการเดินหน้าเหมืองให้มี<br/>ลักษณะเป็นขั้นบันได (Benching Method) ให้มี<br/>ความสูงชันละประมาณ 10 เมตร และความกว้าง<br/>ของแต่ละชั้นไม่น้อยกว่าความสูงของชั้นบันได<br/>และควบคุมความลาดชันรวม (Overall Slope)<br/>ไม่ให้เกิน 45 องศา พร้อมทั้งได้มีการตรวจสอบ<br/>สภาพหน้าเหมืองให้อยู่ในสภาพที่ปลอดภัยจาก<br/>การพังทลายก่อนเข้าปฏิบัติงานในแต่ละวัน</p> <p>- ปัจจุบันโครงการได้มีการทำเหมืองผลิตแร่อย่าง<br/>ต่อเนื่อง และกำลังพัฒนาหน้าเหมืองให้เป็น<br/>ขั้นบันได</p> | <p>- ไม่มี</p> | <p>สภาพหน้าเหมืองของโครงการในปัจจุบัน</p> |

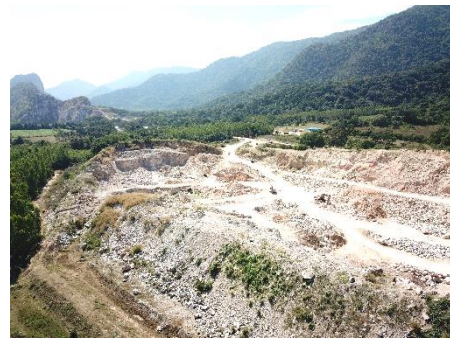
| เงื่อนไขตามมาตรการ | ผลการปฏิบัติตามมาตรการ | ปัญหา อุปสรรค ที่ไม่สามารถปฏิบัติตามมาตรการ และแนวทางแก้ไข | ภาพประกอบ |
|---|---|---|---|
| | | | <p>สภาพหน้าเหมืองของโครงการในปัจจุบัน</p> |

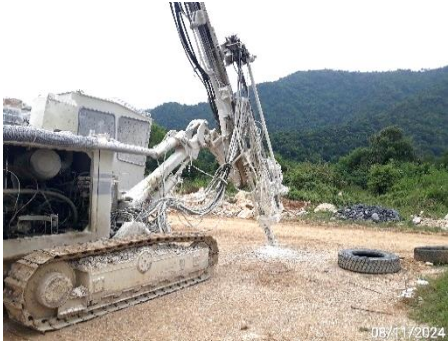
| เงื่อนไขตามมาตรการ | ผลการปฏิบัติตามมาตรการ | ปัญหา อุปสรรค ที่ไม่สามารถปฏิบัติตาม มาตรการ และแนวทางแก้ไข | ภาพประกอบ |
|---|---|---|---|
| 1.2 คุณภาพอากาศ<br>1. ใช้เครื่องเจาะระเบิดที่มีอุปกรณ์เก็บฝุ่นติดตั้งไว้กับหัวเจาะ เพื่อป้องกันการฟุ้งกระจายของฝุ่นละอองขณะทำการเจาะระเบิด | - การทำเหมืองแร่ของโครงการนั้นได้ใช้เครื่องเจาะระเบิดที่มีอุปกรณ์เก็บฝุ่นไว้ที่บริเวณหัวเจาะที่เป็นไปตามเงื่อนไขกำหนด | - ไม่มี | <br>เครื่องเจาะระเบิดของโครงการ |

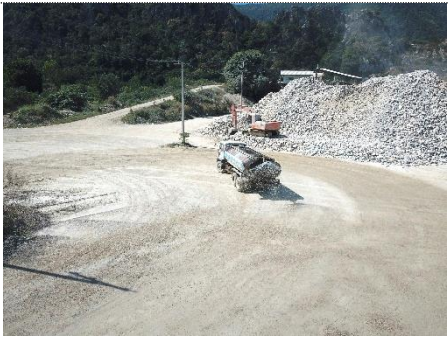
| เงื่อนไขตามมาตรการ | ผลการปฏิบัติตามมาตรการ | ปัญหา อุปสรรค ที่ไม่สามารถปฏิบัติตาม มาตรการ และแนวทางแก้ไข | ภาพประกอบ |
|---|---|---|---|
| 2. ฉีดพรมน้ำบนเส้นทางถนนลูกรังในพื้นที่โครงการและช่วงจากโครงการถึงโรงโม่หินทางด้านทิศใต้ อย่างน้อยวันละ 3-4 ครั้ง หรือตามสภาพอากาศในแต่ละวัน และหมั่นดูแลสภาพผิวถนนให้มีสภาพดีอยู่เสมอ | - โครงการได้จัดให้มีรถบรรทุกฉีดพรมน้ำบริเวณเส้นทางลูกรังภายในพื้นที่โครงการ เส้นทางภายในโรงโม่หิน รวมทั้งถนนลาดยางที่เป็นทางหลวงชนบทหมายเลข นว.4100 เป็นประจำ | - ไม่มี | <br>การฉีดพรมน้ำบริเวณภายในพื้นที่โรงโม่หิน |

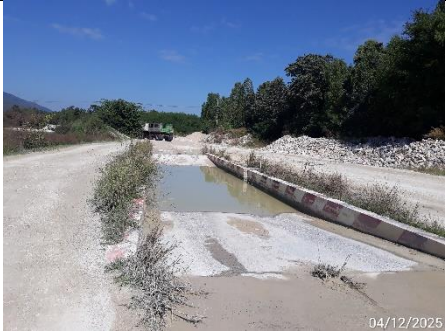
| เงื่อนไขตามมาตรการ | ผลการปฏิบัติตามมาตรการ | ปัญหา อุปสรรค ที่ไม่สามารถปฏิบัติตาม มาตรการ และแนวทางแก้ไข | ภาพประกอบ |
|---|---|---|---|
| | | | <p>บ่อล้างล้อรถ</p> |

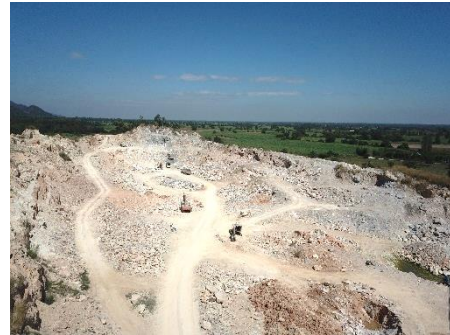
| เงื่อนไขตามมาตรการ | ผลการปฏิบัติตามมาตรการ | ปัญหา อุปสรรค ที่ไม่สามารถปฏิบัติตามมาตรการ และแนวทางแก้ไข | ภาพประกอบ |
|---|---|---|---|
| <p>1.3 ระดับเสียง แรงสั่นสะเทือนและหินปลิว</p> <p>1. การทำเหมืองช่วงปีที่ 1-6 ต้องเดินทางหน้าเหมืองไปทางด้านทิศตะวันตกเท่านั้น เพื่อลดผลกระทบด้านทัศนียภาพและผลกระทบด้านหินปลิว</p> | <p>- ปัจจุบันโครงการได้เปิดทำเหมืองผลิตแร่อย่างต่อเนื่อง โดยการระเบิดแต่ละครั้งได้หันไปทางทิศตะวันตก เพื่อลดผลกระทบด้านหินปลิวกระเด็นไปยังพื้นที่เกษตรกรรมด้านทิศตะวันออก</p> | <p>- ไม่มี</p> | <p>หน้าเหมืองปัจจุบัน</p> |

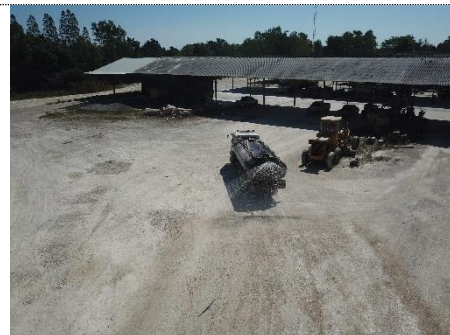
| เงื่อนไขตามมาตรการ | ผลการปฏิบัติตามมาตรการ | ปัญหา อุปสรรค ที่ไม่สามารถปฏิบัติตามมาตรการ และแนวทางแก้ไข | ภาพประกอบ |
|---|---|---|---|
| <p>2. ดูแลรักษาสภาพเครื่องจักรและอุปกรณ์ต่างๆ ให้อยู่ในสภาพที่สมบูรณ์สามารถใช้งานได้ตามปกติ เพื่อลดระดับเสียงจากการทำงานของเครื่องจักรต่างๆ</p> | <p>- โครงการได้จัดให้มีโรงซ่อมบำรุง และเจ้าหน้าที่คอยตรวจสอบ ตรวจเช็คสภาพของเครื่องจักรและรถบรรทุกแร่อยู่เป็นประจำให้อยู่ในสภาพที่ใช้งานได้ดี และปลอดภัยอยู่เสมอ และเพื่อเป็นการลดระดับเสียงจากการทำงานของเครื่องจักรที่ผิดปกติ ซึ่งโรงซ่อมบำรุงของโครงการ</p> | <p>- ไม่มี</p> | <p>โรงซ่อมบำรุงบริเวณโรงโม่หิน</p> |

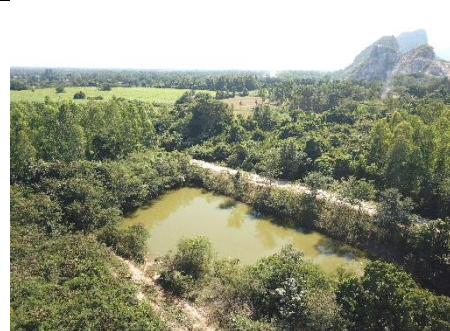
| เงื่อนไขตามมาตรการ | ผลการปฏิบัติตามมาตรการ | ปัญหา อุปสรรค ที่ไม่สามารถปฏิบัติตามมาตรการ และแนวทางแก้ไข | ภาพประกอบ |
|---|---|---|---|
| 2. ห้ามระบายน้ำชุมชนขึ้นจากบ่อดักตะกอนหรือบ่อบำบัดน้ำภายในบริเวณบ่อเหมือง และหากผลการตรวจสอบคุณภาพน้ำมีคุณภาพไม่อยู่ในเกณฑ์มาตรฐานคุณภาพน้ำผิวดินที่กำหนด ให้ติดป้ายเตือน “ห้ามใช้น้ำ” และห้ามระบายน้ำออกสู่ภายนอกโดยเด็ดขาด | - น้ำไหลบ่าบริเวณพื้นที่หน้าเหมืองโครงการได้ควบคุมให้ไหลลงสู่บ่อดักตะกอนทางด้านทิศใต้และไม่ได้มีการระบายน้ำชุมชนขึ้นออกสู่พื้นที่ภายนอกแต่อย่างใด | - ไม่มี | <br>บ่อดักตะกอน บ1 ทางด้านทิศใต้ |

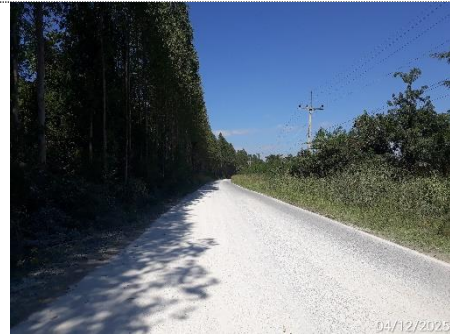
| เงื่อนไขตามมาตรการ | ผลการปฏิบัติตามมาตรการ | ปัญหา อุปสรรค ที่ไม่สามารถปฏิบัติตามมาตรการ และแนวทางแก้ไข | ภาพประกอบ |
|---|---|---|---|
| 3. ดูแลรักษาเส้นทางขนส่งแร่ช่วงจากพื้นที่โครงการถึงโรงโม่หิน และจากโรงโม่หินถึงทางหลวงชนบทหมายเลข นว. 4100 ให้อยู่ในสภาพพร้อมใช้งานได้ดีอยู่เสมอ หากเกิดการชำรุดเสียหาย ทางโครงการต้องซ่อมแซมโดยปรับปรุงเส้นทางดังกล่าวทันที | - โครงการได้ทำการดูแลรักษาสภาพเส้นทางขนส่งแร่ภายในโครงการให้อยู่ในสภาพที่ใช้งานได้ดีอยู่เสมอ นอกจากนั้นยังได้มีการสอดส่องดูแลรักษาเส้นทางขนส่งแร่ที่อยู่นอกเขตโครงการอยู่เป็นประจำ ซึ่งหากพบว่าการชำรุดเสียหาย จะทำการประสานงานกับหน่วยงานที่เกี่ยวข้องในการปรับปรุงต่อไป | - ไม่มี | <p>เส้นทางขนส่งแร่ภายนอกพื้นที่โครงการ</p> |

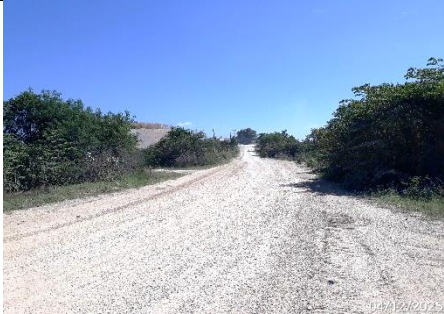
| เงื่อนไขตามมาตรการ | ผลการปฏิบัติตามมาตรการ | ปัญหา อุปสรรค ที่ไม่สามารถปฏิบัติตามมาตรการ และแนวทางแก้ไข | ภาพประกอบ |
|---|---|---|---|
| | | | <br>เส้นทางขนส่งแร่ภายในพื้นที่โครงการ |

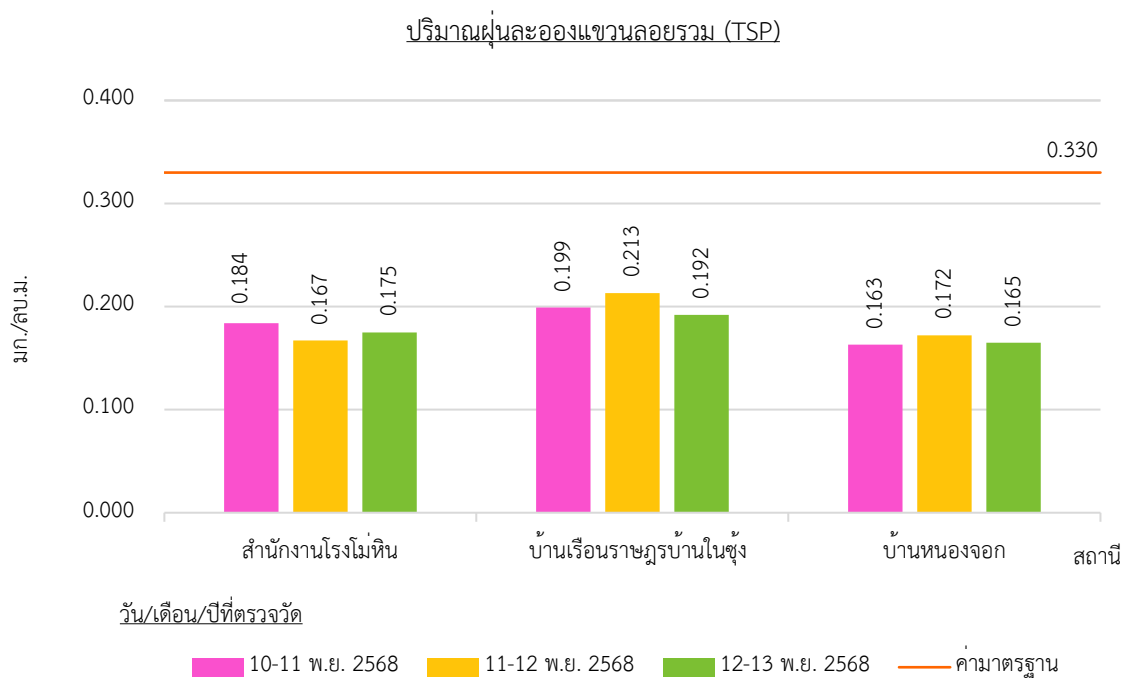
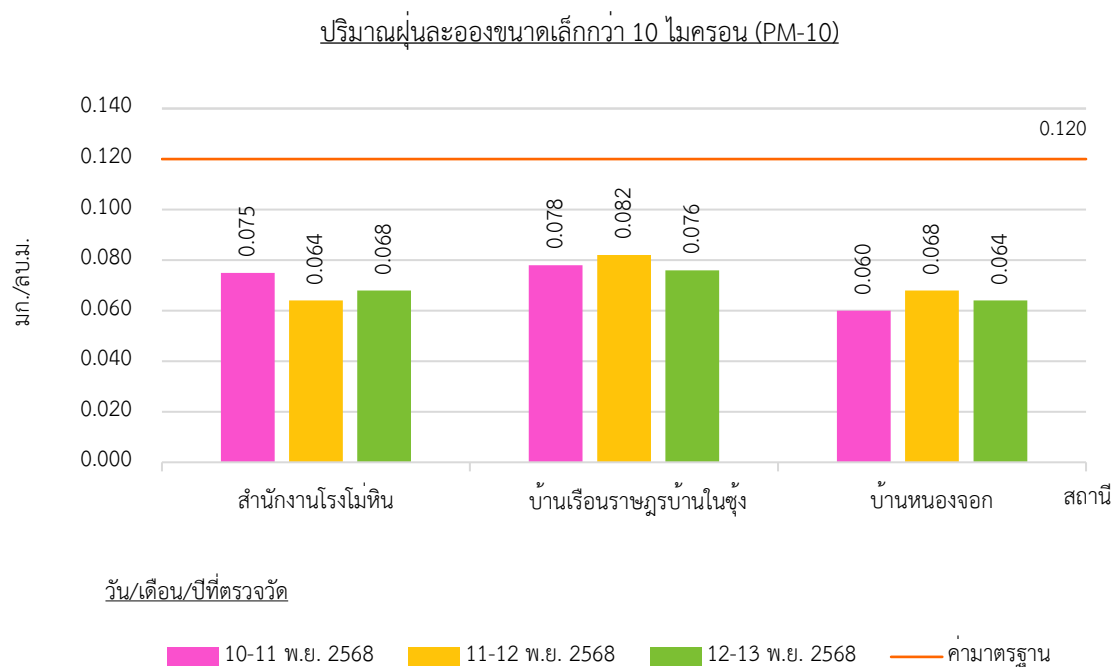
**รูปที่ 2-2 ผลการตรวจวัดคุณภาพอากาศ ในช่วงวันที่ 10-13 พฤศจิกายน 2568**

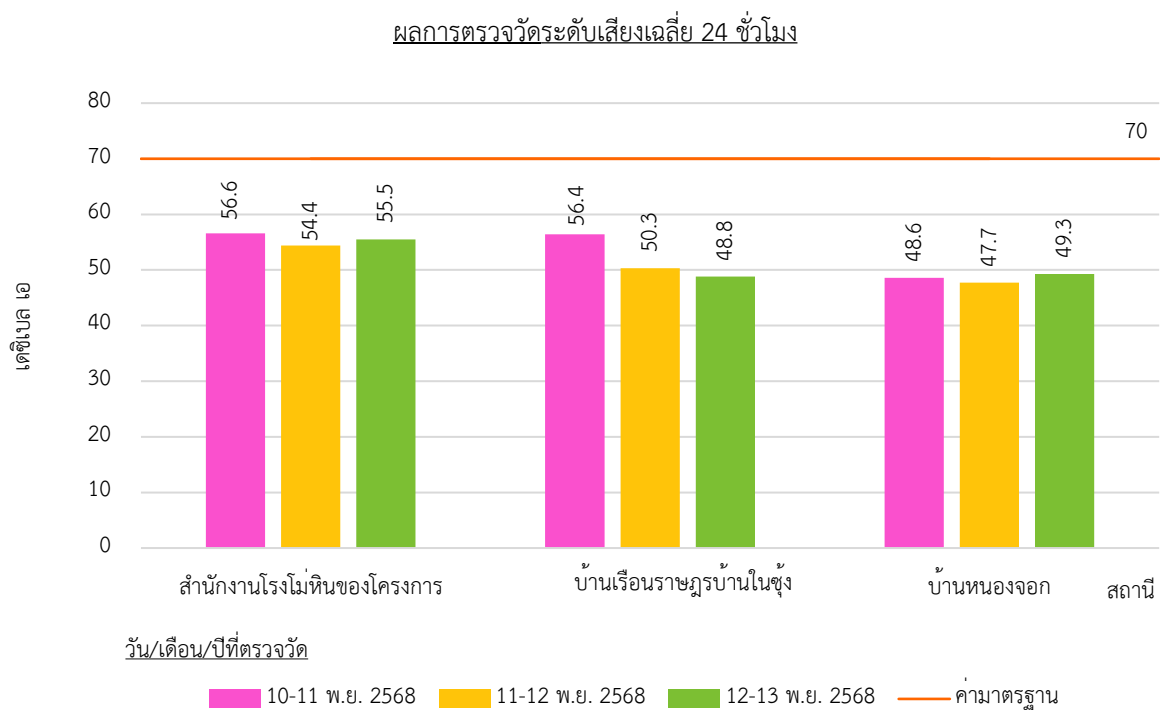
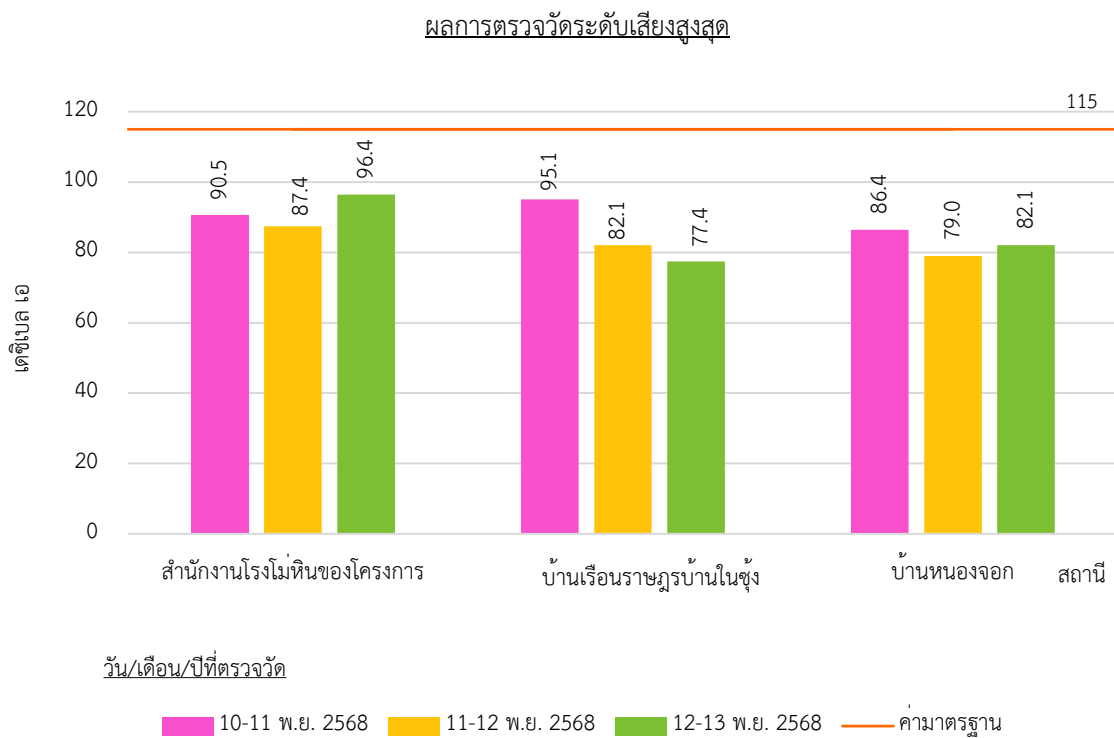
รูปที่ 2-3 ผลการตรวจวัดระดับเสียง ในช่วงวันที่ 10-13 พฤศจิกายน 2568

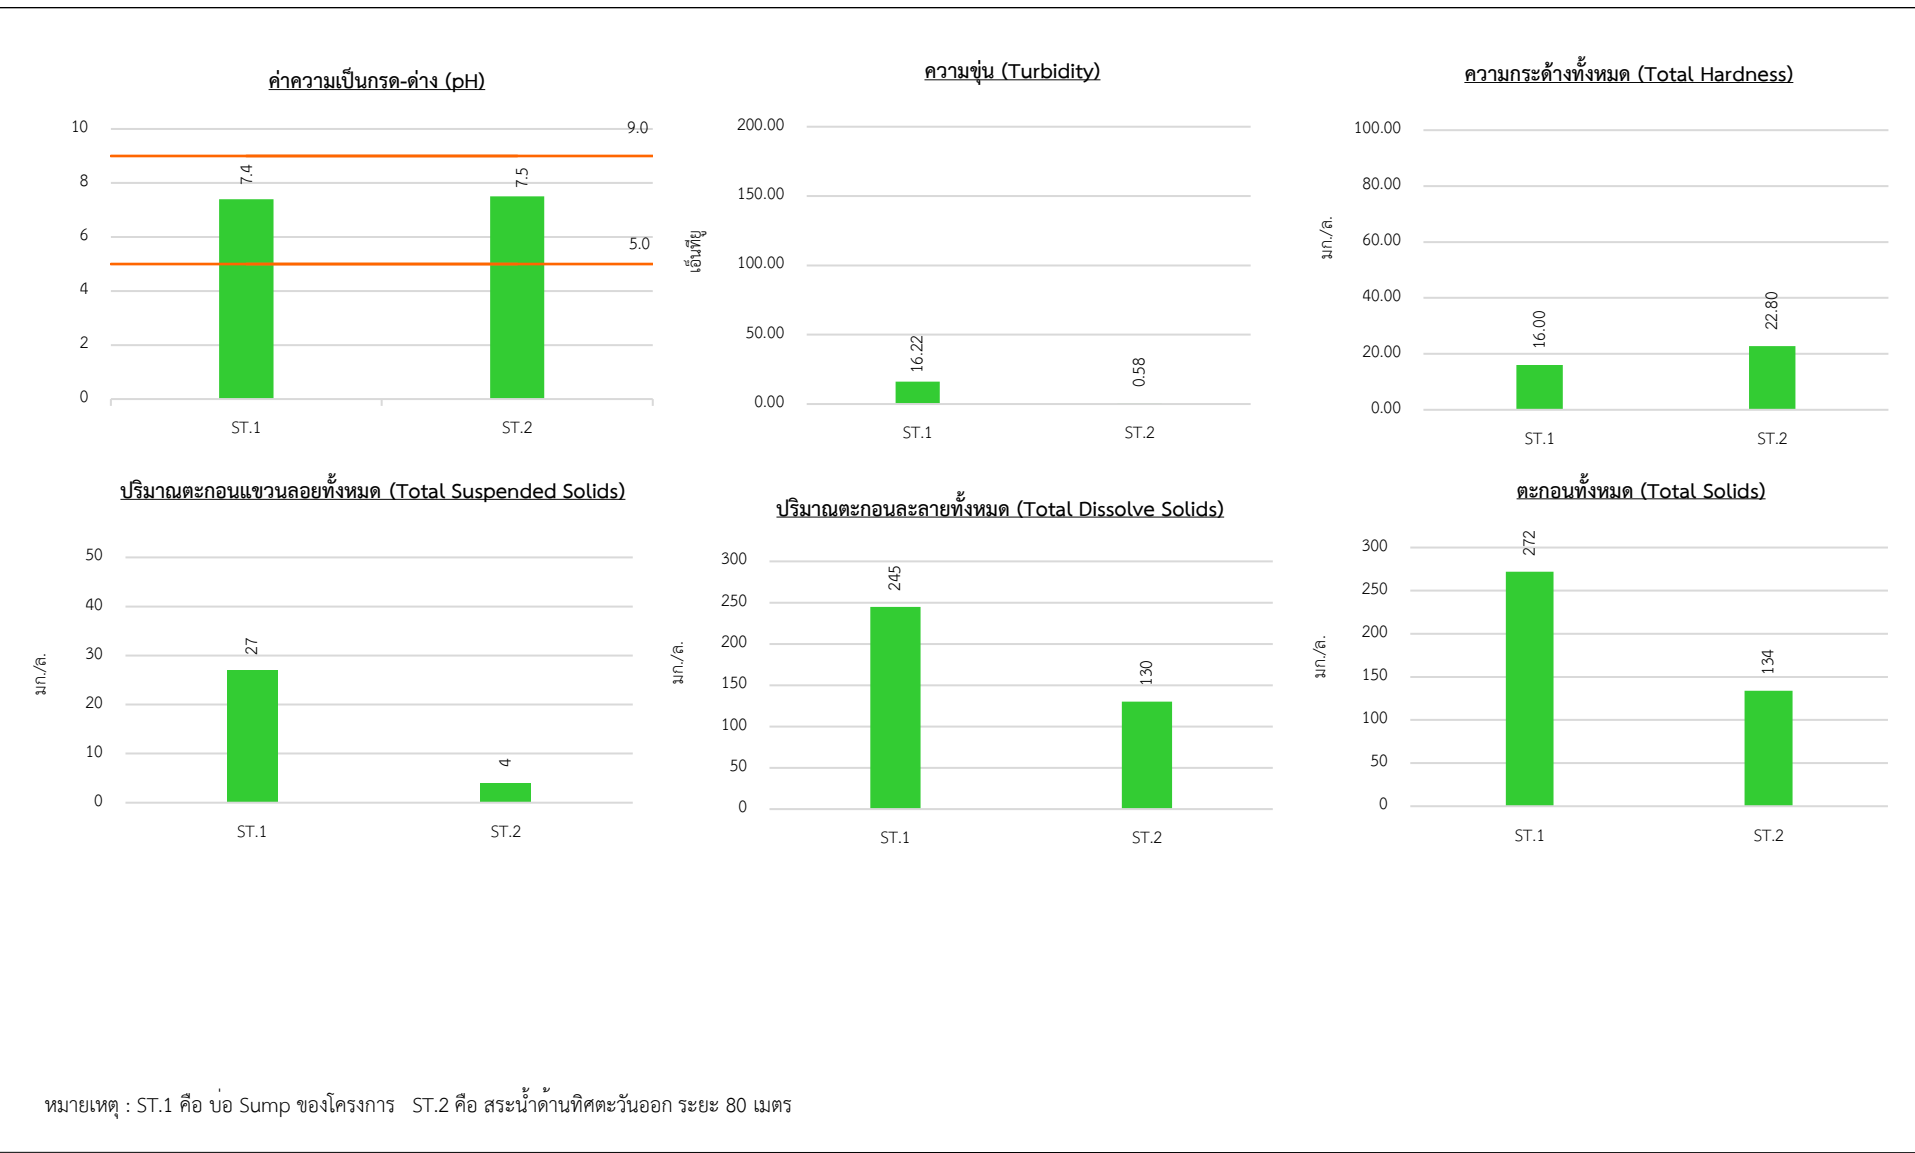
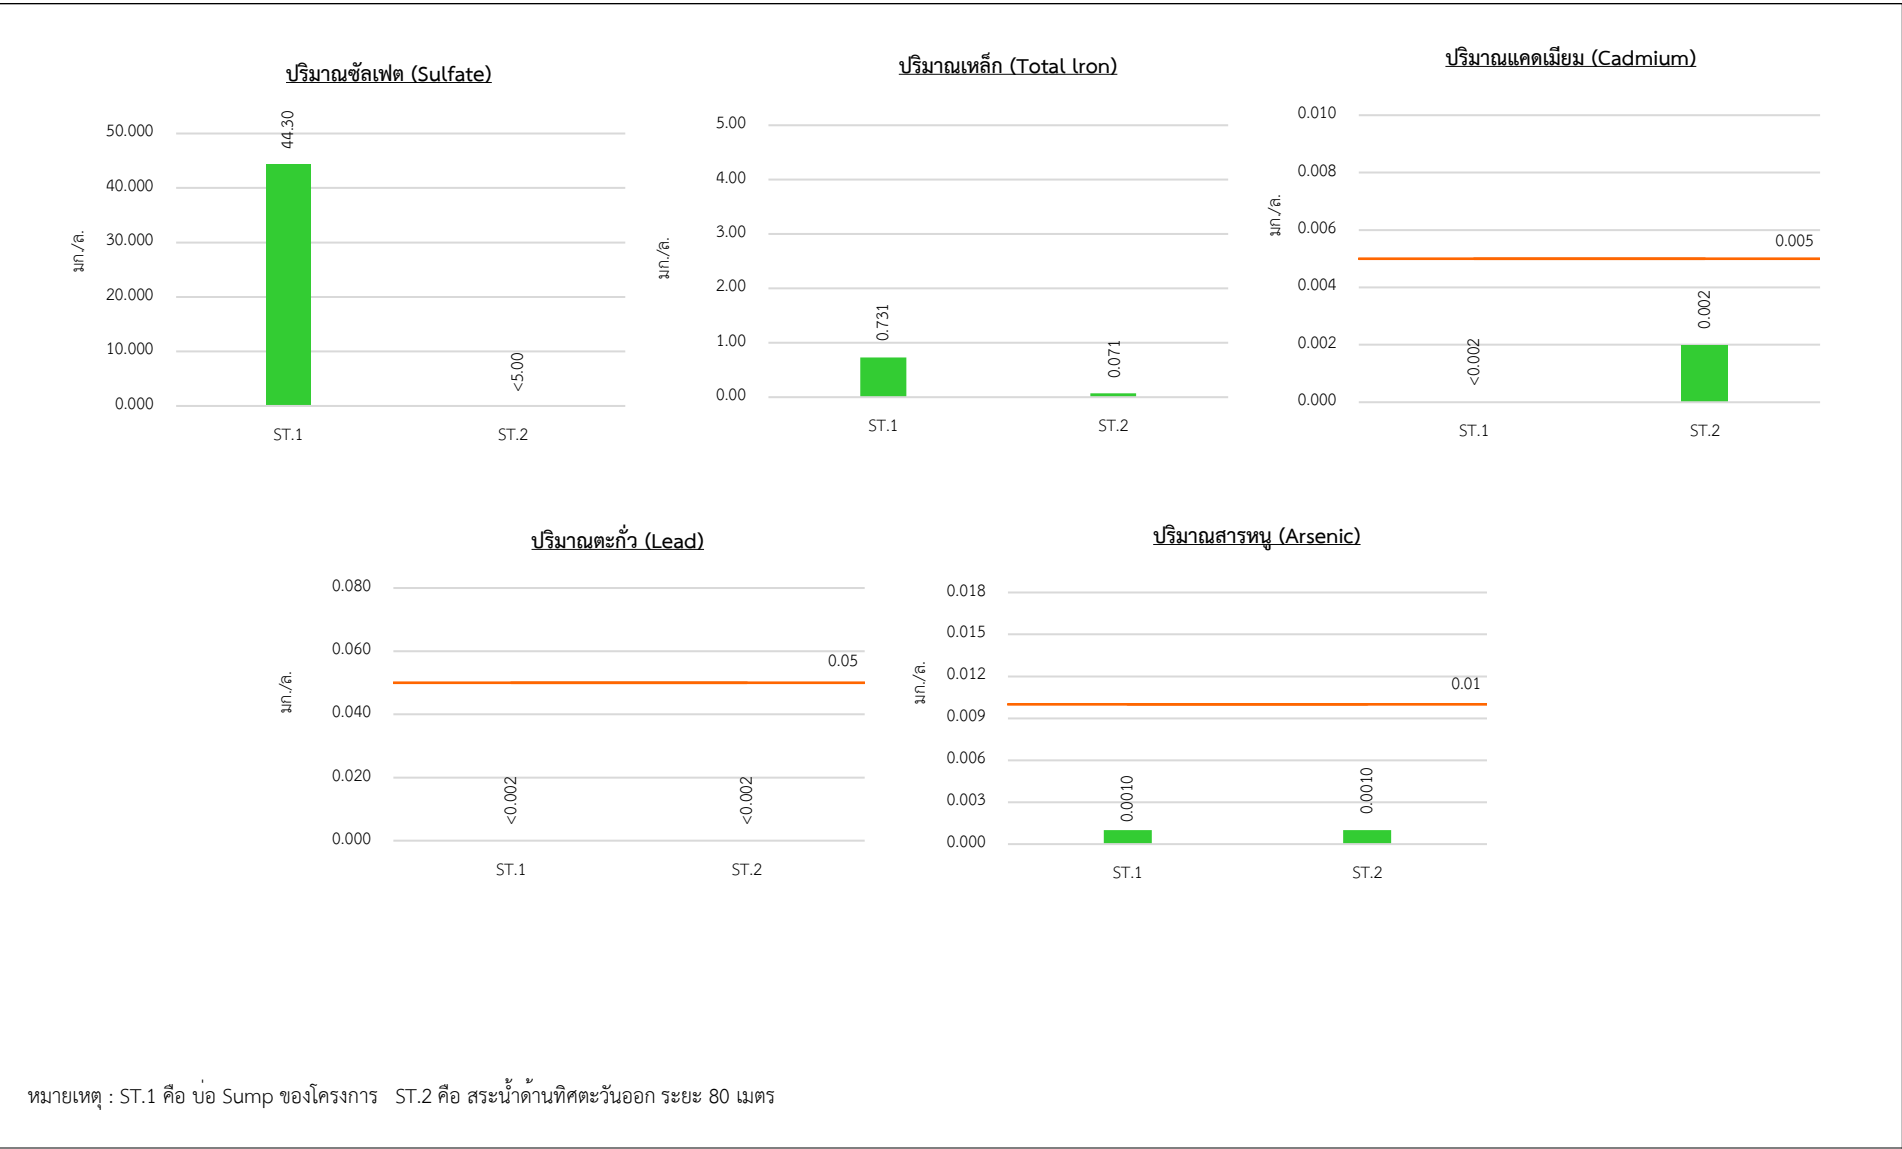
รูปที่ 2-4 ผลการวิเคราะห์คุณภาพน้ำผิวดินที่เก็บตัวอย่างในวันที่ 12 พฤศจิกายน 2568

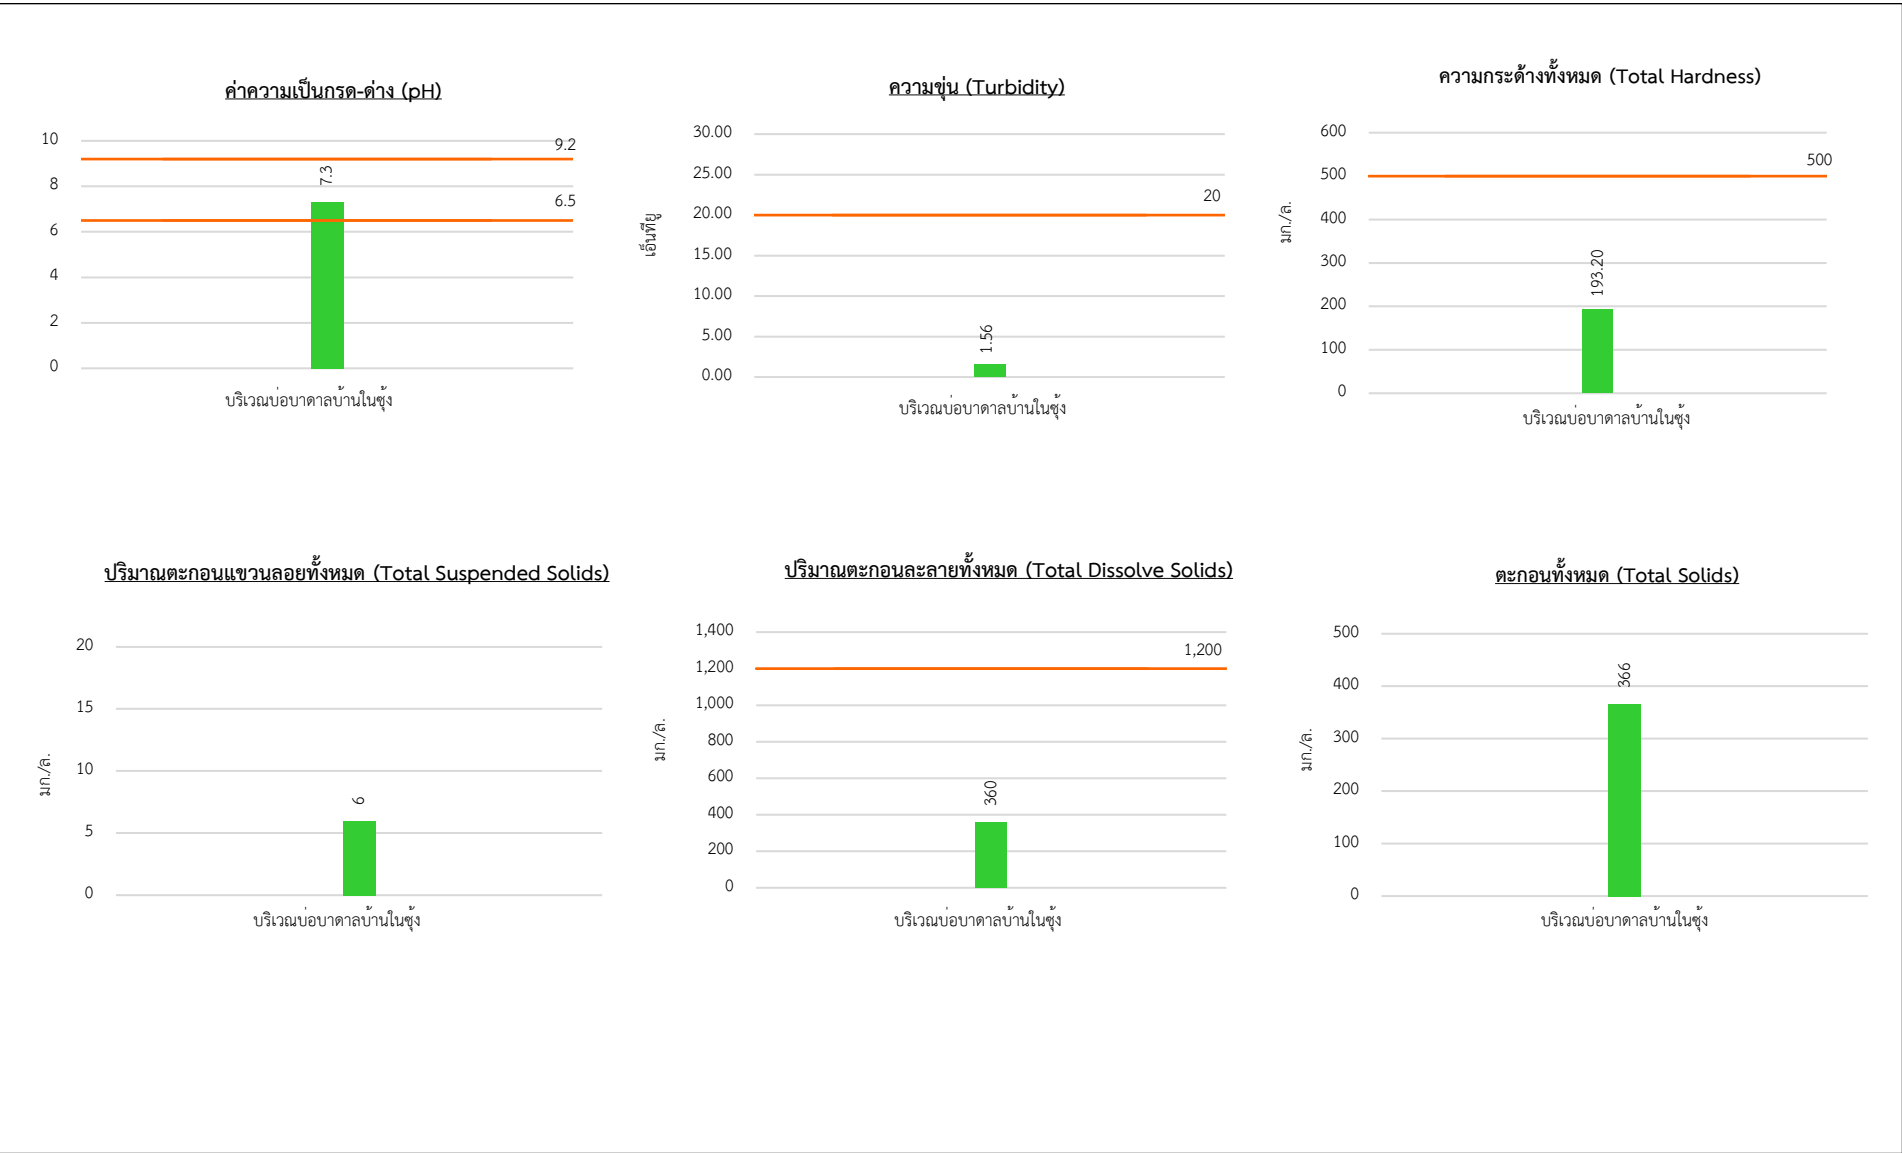
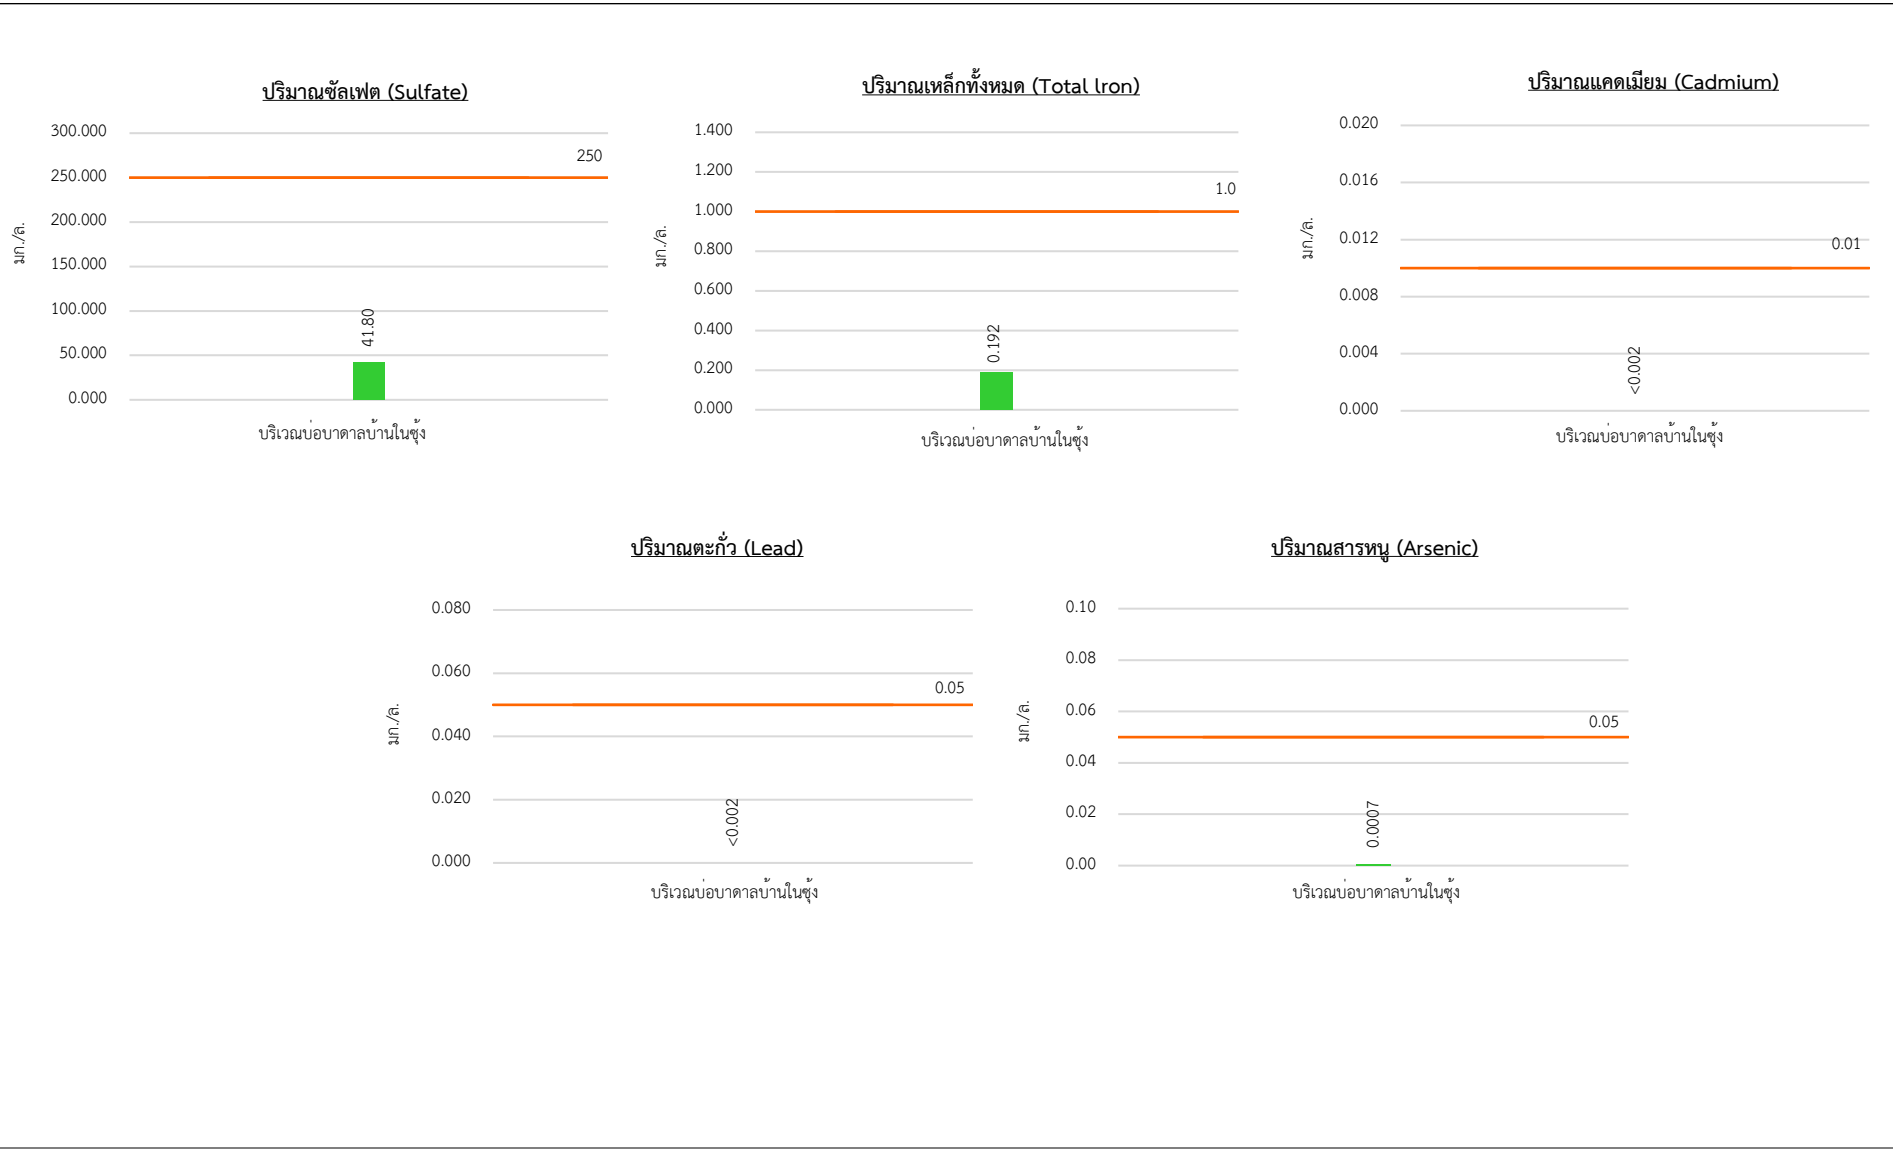
รูปที่ 2-5 ผลการวิเคราะห์คุณภาพน้ำใต้ดินที่เก็บตัวอย่างในวันที่ 12 พฤศจิกายน 2568
