บทที่ 2

การปฏิบัติตามมาตรการป้องกันและแก้ไขผลกระทบสิ่งแวดล้อม

รายงานฉบับนี้ปิดข้อมูลที่มีกฎหมายคุ้มครอง
จากการตรวจสอบผลการปฏิบัติตามมาตรการป้องกันและแก้ไขผลกระทบสิ่งแวดล้อม โครงการทำเหมือง
แร่ชนิดแร่หินอุตสาหกรรมชนิดหินบะซอลต์ เพื่ออุตสาหกรรมก่อสร้าง ของบริษัท ส.เขมราฐอินดัสตรี จำกัด
คำขอประทานบัตรที่ 1/2564 (ประทานบัตรที่ 31896/16564) ร่วมแผนผังโครงการทำเหมืองเดียวกันกับ
ประทานบัตรที่ 31876/15832 ตั้งอยู่ที่ ตำบลสีวิเชียรและตำบลบุเปือย อำเภอน้ำยืน จังหวัดอุบลราชธานี
โดยได้เข้าทำการตรวจสอบผลการปฏิบัติตามมาตรการป้องกันและแก้ไขผลกระทบสิ่งแวดล้อมในระหว่างวันที่
1-4 ธันวาคม พ.ศ. 2568 สามารถสรุปผลการปฏิบัติได้ดังนี้

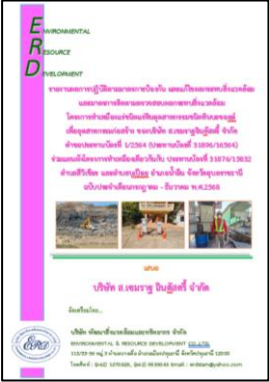
9. ให้เสนอรายงานผลการปฏิบัติตามมาตรการป้องกันและแก้ไขผลกระทบสิ่งแวดล้อมและมาตรการติดตามตรวจสอบผลกระทบสิ่งแวดล้อมปีละ 2 ครั้งโดยให้ปฏิบัติตามประกาศกระทรวงทรัพยากรธรรมชาติและสิ่งแวดล้อมเรื่องหลักเกณฑ์และวิธีจัดทำรายงานผลการปฏิบัติตามมาตรการที่กำหนดไว้ในรายงานการประเมินผลกระทบสิ่งแวดล้อมซึ่งผู้ดำเนินการหรือผู้ขออนุญาตจะต้องจัดทำเมื่อได้รับอนุญาตให้ดำเนินโครงการหรือกิจการแล้ว พ.ศ. 2561 และฉบับแก้ไขเพิ่มเติม	- บริเวณพื้นที่โครงการ ชุมชนในรัศมี 3 กิโลเมตรและพื้นที่กิจกรรมเกี่ยวเนื่อง ระยะเวลาการดำเนินการ : ตั้งแต่เปิดทำเหมืองจนถึงอายุประทานบัตร	- โครงการได้มอบหมายให้บริษัท พัฒนาสิ่งแวดล้อมและทรัพยากร จำกัด (ERD) เป็นผู้ดำเนินการจัดทำรายงานดังกล่าวพร้อมทั้งนำเสนอให้ กรมอุตสาหกรรมพื้นฐานและการเหมืองแร่ อุตสาหกรรมจังหวัด อุบลราชธานี สำนักงานอุตสาหกรรมพื้นฐานและการเหมืองแร่ เขต 2 จังหวัดอุดรธานีและสำนักงานนโยบายและแผนทรัพยากรธรรมชาติและสิ่งแวดล้อม ทราบปีละ 2 ครั้ง โครงการได้นำเสนอผลการปฏิบัติตามมาตรการฯ ในครั้งนี้เป็นรายงานฉบับประจำเดือนกรกฎาคม - ธันวาคม พ.ศ.2568	ไม่พบปัญหา
