## บทที่ 2

## ผลการดำเนินการตามมาตรการป้องกันและแก้ไขผลกระทบสิ่งแวดล้อม

ตารางที่ 2.1-1 ผลการดำเนินการตามมาตรการป้องกันและแก้ไขผลกระทบสิ่งแวดล้อมทั่วไปของโครงการ

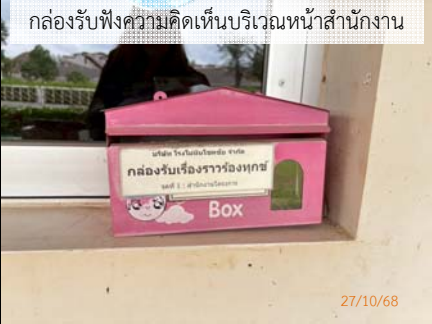
<p>กล่องรับฟังความคิดเห็นบริเวณหน้าสำนักงาน</p> <p>27/10/68</p>

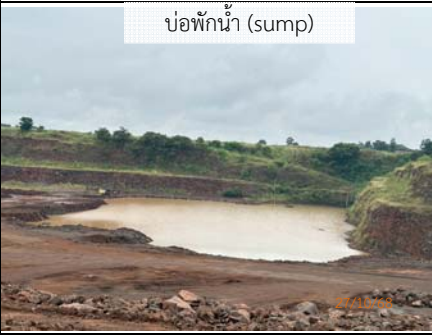
3.2 จดกิจกรรมที่ก่อให้เกิดเสียงดังในเวลากลางคืน เนื่องจากเป็นเวลาพักผ่อนของประชาชนในชุมชน ใกล้เคียง โดยให้ดำเนินการได้ในช่วงเวลา 08.00-18.00 น.	การดำเนินงานของโครงการที่ผ่านมาจะดำเนิน กิจกรรมต่างๆ เฉพาะเวลากลางวันเท่านั้น โดย ดำเนินการในช่วงเวลา 08.00-17.00 น.	ไม่มี	-
<b>4. อุทกวิทยา และคุณภาพน้ำ</b> 4.1 จัดสร้างบ่อดักตะกอน จำนวน 1 บ่อ “บ” ขนาด 1 ไร่ ความลึก 3 ม. ความจุบ่อละ 4,800 ลบ.ม. และ จัดสร้างบ่อดักน้ำ (sump) บริเวณพื้นที่เปิดทำเหมืองจุด ต่ำสุดในแต่ช่วงการทำเหมือง	- ทางโครงการได้จัดสร้างจัดสร้างบ่อดักน้ำ (sump) บริเวณพื้นที่เปิดทำเหมือง	- ไม่มี

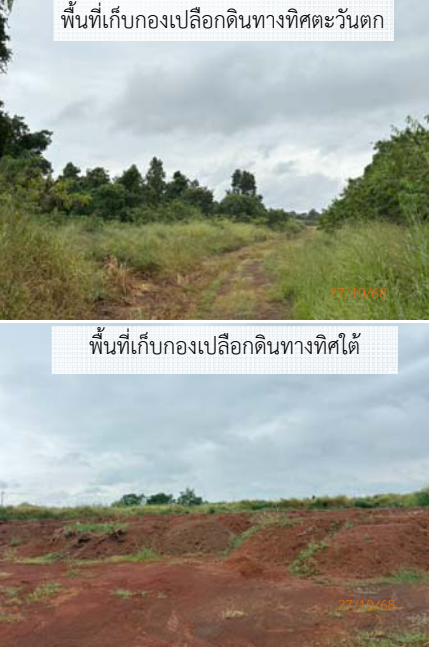
มาตรการป้องกันและแก้ไขผลกระทบสิ่งแวดล้อม และมาตรการติดตามตรวจสอบผลกระทบสิ่งแวดล้อม	ผลการปฏิบัติตามมาตรการ	ปัญหา อุปสรรค ที่ไม่สามารถปฏิบัติตามมาตรการ และแนวทางแก้ไข	ภาพประกอบมาตรการ
<b>5. ทรัพยากรดิน</b> 5.1 จัดให้มีพื้นที่เก็บกองเปลือกดินและเศษหินบริเวณ เครื่องหมาย “ด” 15 ไร่ ความสูงไม่เกิน 10 ม.	- โครงการได้จัดเตรียมพื้นที่เก็บกองเปลือกดินไว้ ตามแผนผังกำหนดโดยอยู่ทางด้านทิศตะวันตก แต่ยังไม่มีการเก็บกองเปลือกดินและเศษหิน และ ทิศใต้ซึ่งมีการเก็บกองเปลือกดิน มีความสูงไม่เกิน 10 ม. และการดำเนินงานที่ผ่านมาโครงการได้นำ เปลือกดินและเศษหินที่เกิดจากการทำเหมืองไป ใช้ในการปรับปรุงเส้นทางขนส่งแร่ พื้นฟูพื้นที่ทำ เหมือง	- ไม่มี

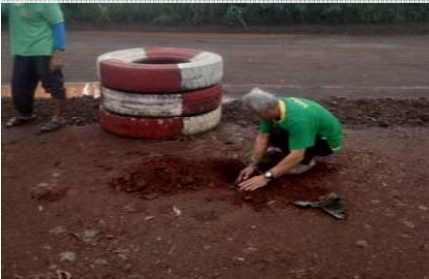
5.3 เปลือกดินที่ได้จากการทำเหมืองให้นำไปถมกลับพื้นที่ผ่านการทำเหมือง ปรับปรุงเส้นทางขนส่งแร่ภายในโครงการ คั่นทำนบดินและฟื้นฟูสภาพพื้นที่เพื่อลดผลกระทบด้านทรัพยากรดินและการชะล้างพังทลาย	- ทางโครงการได้นำเปลือกดินที่เกิดจากการทำเหมืองไปใช้ประโยชน์ในการปรับปรุงเส้นทางขนส่งแร่ภายในโครงการ และฟื้นฟูสภาพพื้นที่	- ไม่มี	<p>เปลือกดินที่นำมาปรับปรุงถนนภายในพื้นที่โครงการ</p>   <p>เปลือกดินที่นำมาฟื้นฟูพื้นที่โครงการ</p>

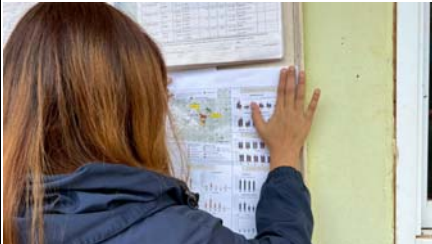
ติดป้ายประชาสัมพันธ์ผลการติดตามตรวจสอบผลกระทบสิ่งแวดล้อม หมู่ที่ 11 บ้านตะแลง

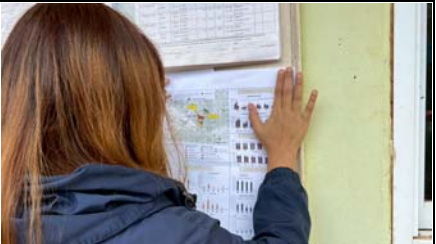
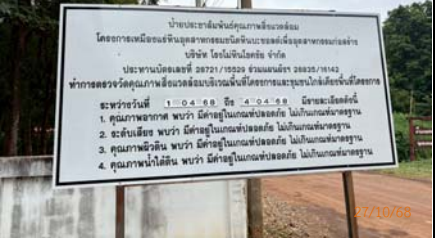
<p>ติดป้ายประชาสัมพันธ์ผลการติดตามตรวจสอบ ผลกระทบสิ่งแวดล้อม หมู่ที่ 11 บ้านตะแลง</p> <p>ป้ายประชาสัมพันธ์ผลการติดตามตรวจสอบผลกระทบ สิ่งแวดล้อมของโครงการ หมู่ที่ 11 บ้านตะแลง</p>

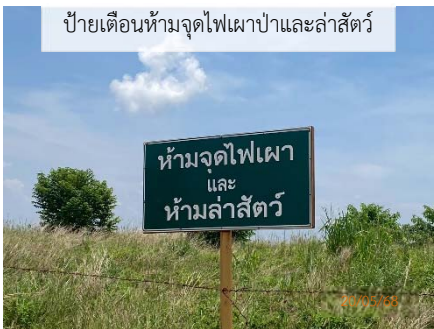
<p>ป้าย พ.ร.บ. สงวนและคุ้มครองสัตว์ป่า และพ.ร.บ. ป่าสงวนแห่งชาติ</p>

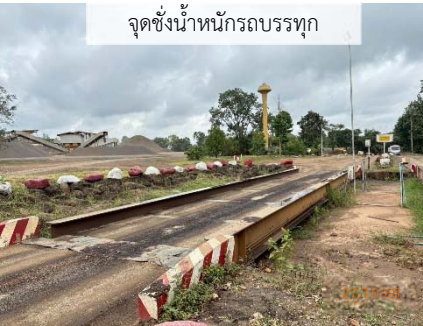
<p>จุดชั่งน้ำหนักรถบรรทุก</p>

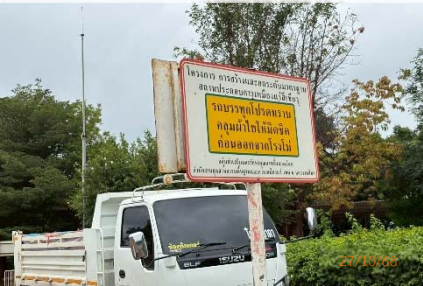
<p>ป้ายหลักเกณฑ์ด้านความปลอดภัยสำหรับการขนส่ง</p>

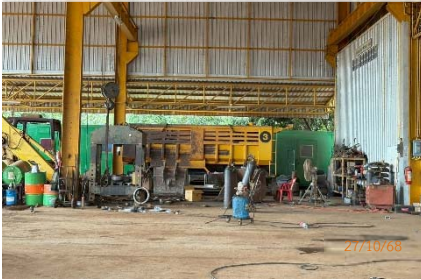
7.5 ทำการตรวจเช็คครรถบรรทุกฯ เช่น ระบบห้ามล้อ ระบบไฟฟ้า การทำงานของเครื่องยนต์ ระบบเกียร์ และ อื่นๆ ให้อยู่ในสภาพที่ใช้งานได้ และปลอดภัยอยู่เสมอ	- ตรวจสอบสภาพเครื่องยนต์ของยานพาหนะ และเครื่องจักรอุปกรณ์อย่างสม่ำเสมอตาม แผนการบำรุงรักษา	- ไม่มี	โรงซ่อมบำรุง

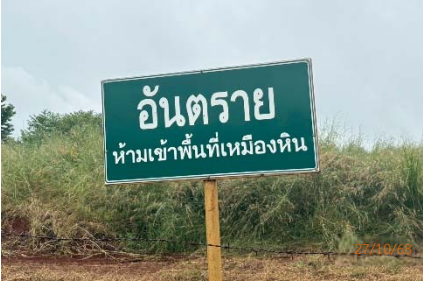
<p>ป้ายเตือนอันตรายเขตระเบิด</p>

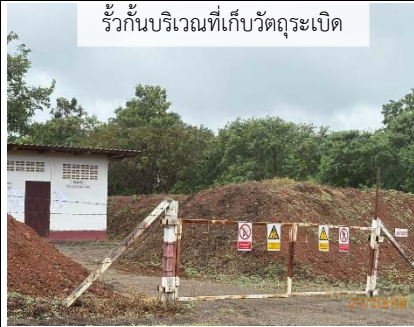
10.15 จัดให้มีการปิดกั้นหรือป้องกันอันตรายจากบริเวณต่างๆ เช่น ที่เก็บวัตถุระเบิด บริเวณสายพานพินเฟือง หรือบริเวณที่มีรถขุดทำงาน เป็นต้น	- โครงการจัดให้มีการปิดกั้นบริเวณที่เก็บวัตถุระเบิด มีการปิดคลุมบริเวณสายพานลำเลียง ส่วนบริเวณพื้นที่ที่มีเครื่องจักรทำงานจะห้ามไม่ให้คนที่ไม่มีส่วนเกี่ยวข้องเข้าไปในบริเวณดังกล่าว	- ไม่มี	รั้วกันบริเวณที่เก็บวัตถุระเบิด

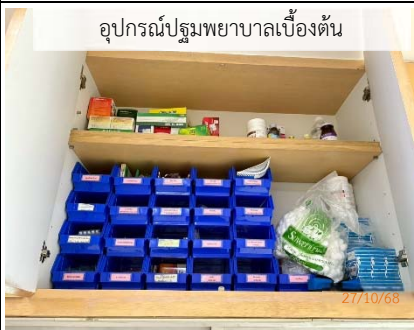
<p>อุปกรณ์ปฐมพยาบาลเบื้องต้น</p>

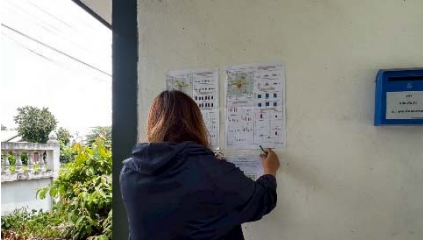
<p>ติดป้ายประชาสัมพันธ์ผลการติดตามตรวจสอบผลกระทบสิ่งแวดล้อมศาลาประชาคม ณ วัดหนองโพธิ์</p>

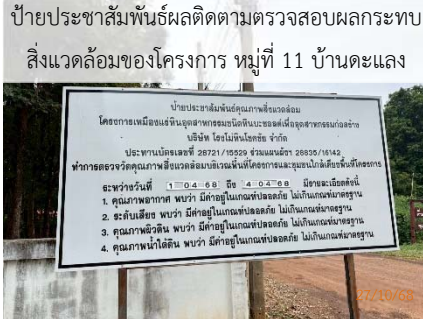
<p>ป้ายประชาสัมพันธ์ผลติดตามตรวจสอบผลกระทบสิ่งแวดล้อมของโครงการ หมู่ที่ 11 บ้านตะแลง</p>

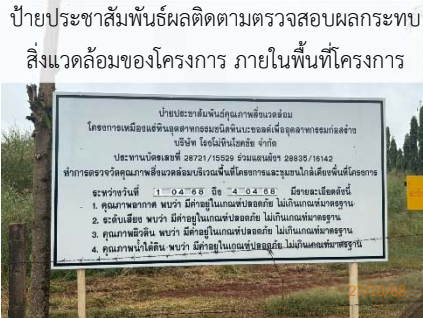
<p>ป้ายประชาสัมพันธ์ผลติดตามตรวจสอบผลกระทบสิ่งแวดล้อมของโครงการ ภายในพื้นที่โครงการ</p>

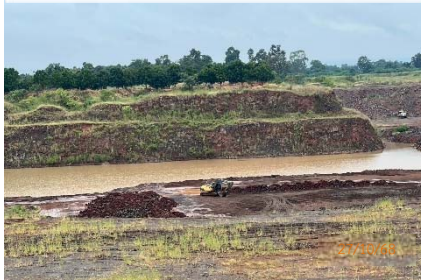
6. ให้ดำเนินการขุดบ่อกักเก็บกักน้ำและดักตะกอนบริเวณ พื้นที่เปิดทำเหมืองไปแล้วมีความลึกลงไปอีกประมาณ 5 ม. ความกว้าง 40 ม. และความยาว 40 ม. พร้อมติดตั้ง ปั้มน้ำ เพื่อสูบน้ำไปใช้ในกิจกรรมต่างๆ เช่น ฉีดพรมน้ำ เส้นทางขนส่งแร่ หน้าเหมือง และโรงโม่หิน เป็นต้น	- บริเวณที่เปิดหน้าเหมืองจุดต่ำสุดของพื้นที่ที่มี บ่อบรรจุน้ำ (Sump) มีความลึกประมาณ 6 ม. เพื่อ รองรับน้ำฝนและน้ำจากหน้าเหมือง ปัจจุบันทาง โครงการได้ใช้น้ำจากบ่อบรรจุน้ำ (Sump) และบ่อ ดัก ตะ กอน ของ แปร ง ประ ทาน บั ต ร ที่ 28834/16141 ร่วมแผนผังโครงการทำเหมือง เดียวกันกับประทานบัตรที่ 28722/15528 ซึ่งอยู่ ในการดูแลของบริษัท โรงโม่หินโชคชัย จำกัด พร้อมติดตั้งปั้มน้ำเพื่อสูบน้ำไปใช้ในกิจกรรมต่างๆ เช่น ฉีดพรมน้ำบริเวณเส้นทางขนส่งแร่ภายใน พื้นที่โครงการ เส้นทางเข้า-ออกพื้นที่โครงการ และถนนสาธารณะนอกโครงการ ความถี่ในการ ฉีดพรมขึ้นอยู่กับสภาพอากาศในแต่ละวัน	- ไม่มี	บ่อบรรจุน้ำ (Sump) จุดต่ำสุดของหน้าเหมือง

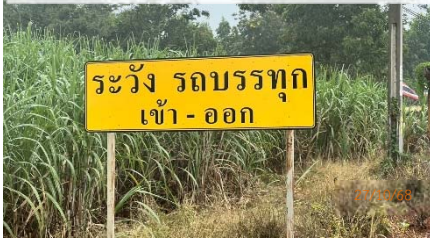
มาตรการป้องกันและแก้ไขผลกระทบสิ่งแวดล้อม และมาตรการติดตามตรวจสอบผลกระทบสิ่งแวดล้อม	ผลการปฏิบัติตามมาตรการ	ปัญหา อุปสรรคที่ไม่สามารถปฏิบัติ ตามมาตรการและแนวทางแก้ไข	ภาพประกอบมาตรการ
			ป้ายระวางรถบรรทุก เข้า-ออก บริเวณริมทางหลวง หมายเลข 224
