โรงแรมเชรატอน หัวหิน รีสอร์ทแอนด์สปา จัดเป็นโครงการประเภทอาคารชุดพักอาศัย โรงแรม และสถานที่พักตากอากาศ ซึ่งได้รับการเห็นชอบในรายงานการวิเคราะห์ผลกระทบสิ่งแวดล้อมในปี พ.ศ.2548 และการดำเนินการตรวจติดตามการปฏิบัติตามเงื่อนไขในปัจจุบันจึงใช้แนวทางตามรายงานการวิเคราะห์ผลกระทบสิ่งแวดล้อมโครงการอาคารโรงแรมสูง 2 ชั้น 244 ห้อง ของบริษัท ฮอนเนอริบิวซิเนส จำกัด จัดทำโดยบริษัท ไทย-ไท วิศวกรรม จำกัด (กันยายน 2548) โดยมีรายละเอียดดังต่อไปนี้

### 3.1 ผลการปฏิบัติตามมาตรการป้องกันและแก้ไขผลกระทบสิ่งแวดล้อม

ภาพถ่ายแสดงการปฏิบัติตามมาตรการฯ โรงแรมเชรატัน หัวหินรีสอร์ทแอนด์สปา  
ระหว่างเดือนกรกฎาคม - ธันวาคม พ.ศ.2568

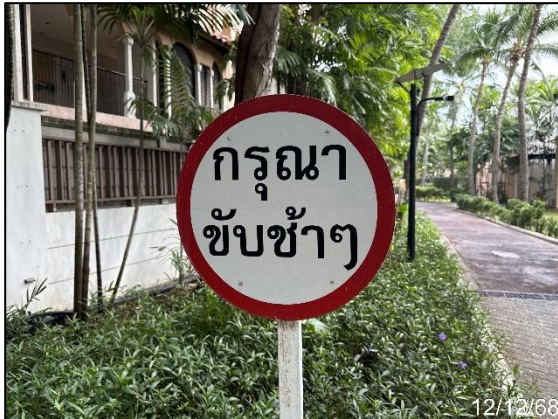
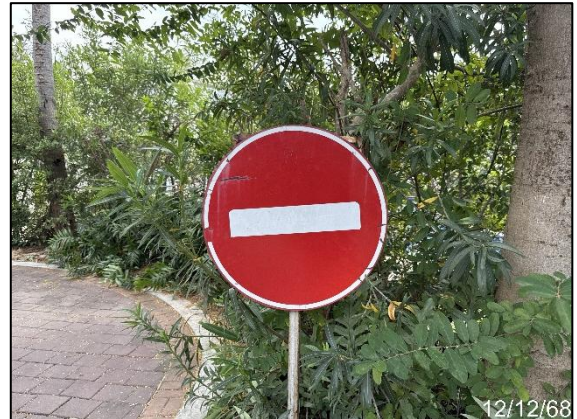
| มาตรการป้องกันและแก้ไขผลกระทบสิ่งแวดล้อม | รายละเอียดการปฏิบัติตามมาตรการฯ | ปัญหา อุปสรรค และการแก้ไข | เอกสารอ้างอิง |
|---|---|---|---|
| 1.1 ควบคุมความเร็วของรถภายในโครงการ เช่น ป้ายจำกัดความเร็ว สันนุนเพื่อลดความเร็ว ไม่ให้เกิดการฟุ้งกระจายของฝุ่นในผิวถนน | - โครงการมีการติดตั้งป้ายจราจรให้เห็นอย่างชัดเจน และจัดให้มีรถกอล์ฟบริการภายในพื้นที่โครงการเพื่อลดปริมาณรถที่ใช้ภายในโครงการ ป้องกันการฟุ้งกระจายของฝุ่นในผิวถนน | - ไม่พบ | ภาพถ่ายที่ 3-1 ป้ายจราจร<br>ภาพถ่ายที่ 3-2 รถกอล์ฟ |

ภาพถ่าย 3-1 ป้ายสัญญาณจราจร

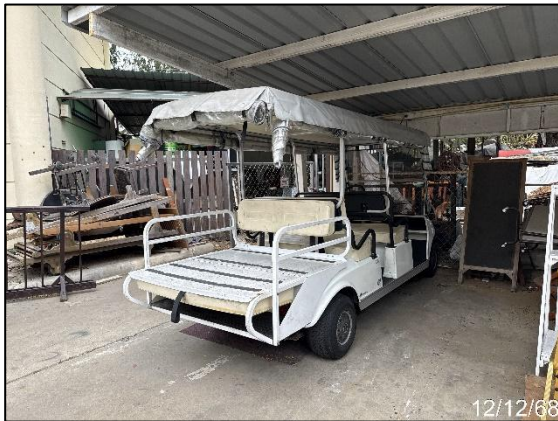
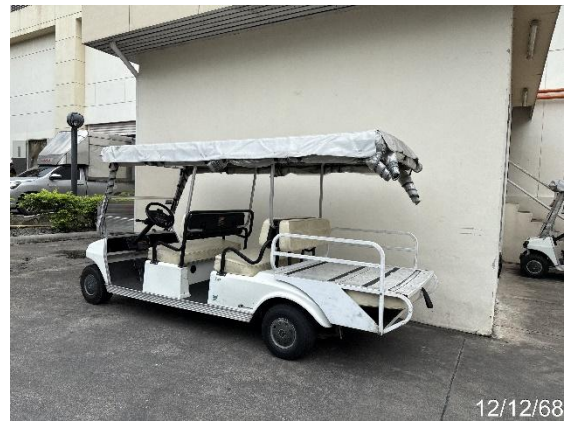
ภาพถ่าย 3-2 รถกอล์ฟ

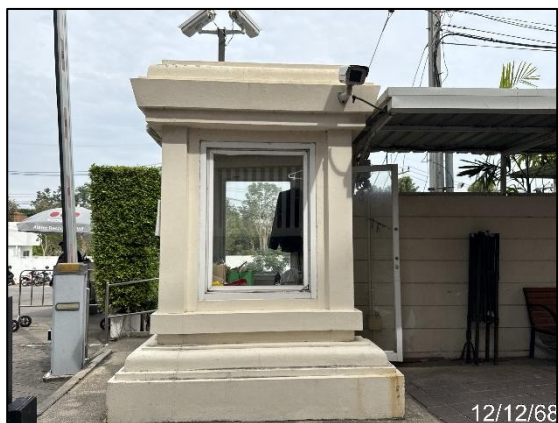
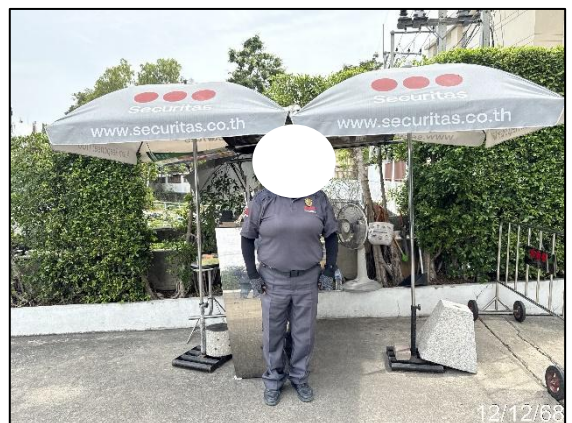
| มาตรการป้องกันและแก้ไขผลกระทบสิ่งแวดล้อม | รายละเอียดการปฏิบัติตามมาตรการฯ | ปัญหา อุปสรรค และการแก้ไข | เอกสารอ้างอิง |
|---|---|---|---|
| 1.5 จัดให้มีเจ้าหน้าที่อำนวยความสะดวกในด้านการจราจร บริเวณทางเข้า-ออกโครงการ | - โครงการจัดให้มีเจ้าหน้าที่รักษาความปลอดภัยอำนวยความสะดวกตลอดเวลา | - ไม่พบ | ภาพถ่ายที่ 3-3 เจ้าหน้าที่รักษาความปลอดภัย |

ภาพถ่าย 3-3 เจ้าหน้าที่รักษาความปลอดภัย

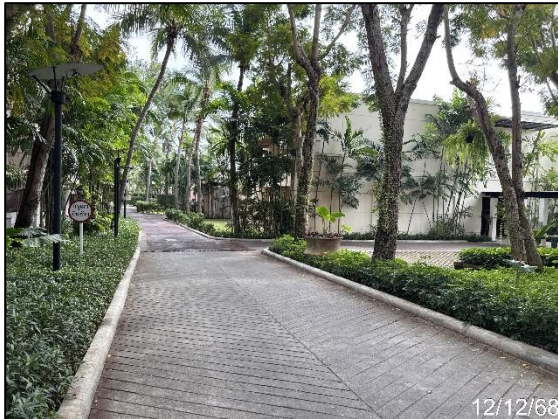
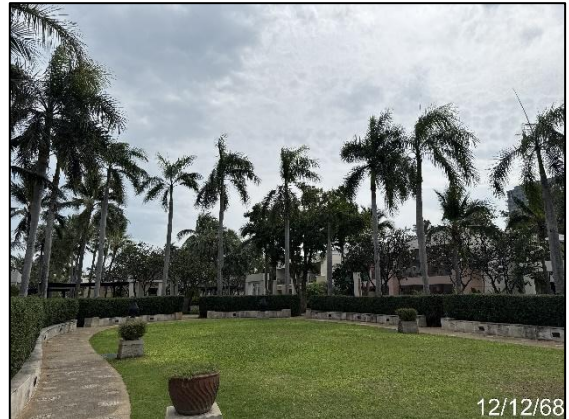
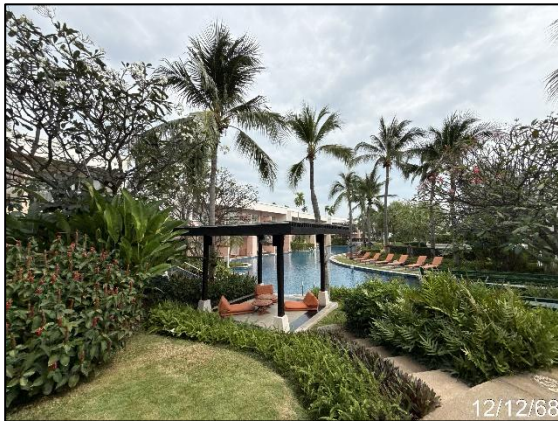
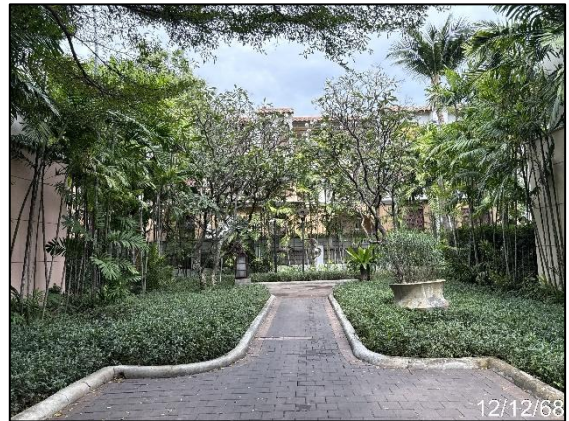
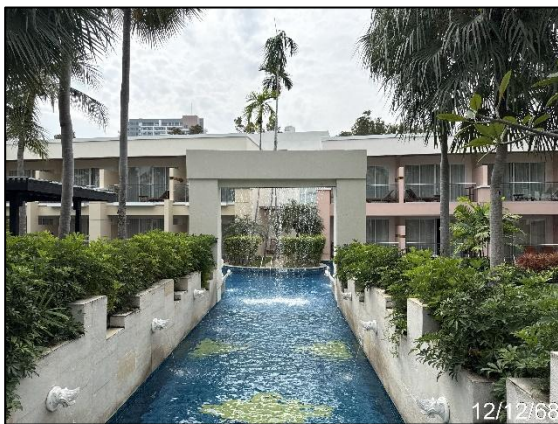
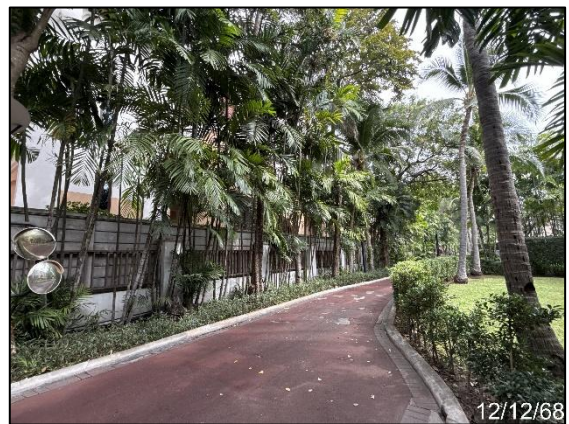
| มาตรการป้องกันและแก้ไขผลกระทบสิ่งแวดล้อม | รายละเอียดการปฏิบัติตามมาตรการฯ | ปัญหา อุปสรรค และการแก้ไข | เอกสารอ้างอิง |
|---|---|---|---|
| 1.6 จัดให้มีพื้นที่สีเขียวรวมประมาณ 16,564 ตร.ม.โดยคงต้นไม้เดิมในพื้นที่โครงการไว้ให้ได้มากที่สุด | - โครงการได้จัดให้มีพื้นที่สีเขียวแสดงดังผังพื้นที่สีเขียวของโครงการ และจัดให้มีเจ้าหน้าที่ดูแลรักษาตลอดเวลา | - ไม่พบ | ภาพถ่ายที่ 3-4 พื้นที่สีเขียว |

ภาพถ่าย 3-4 พื้นที่สีเขียว

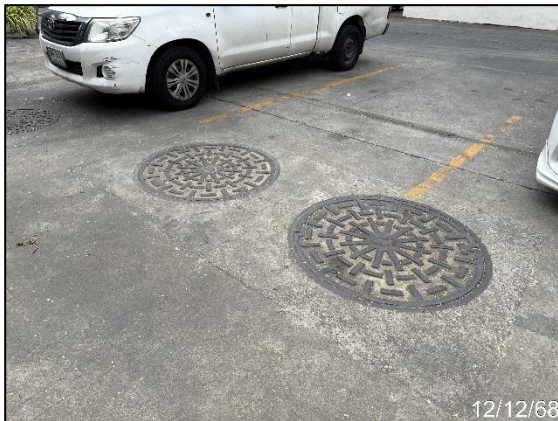
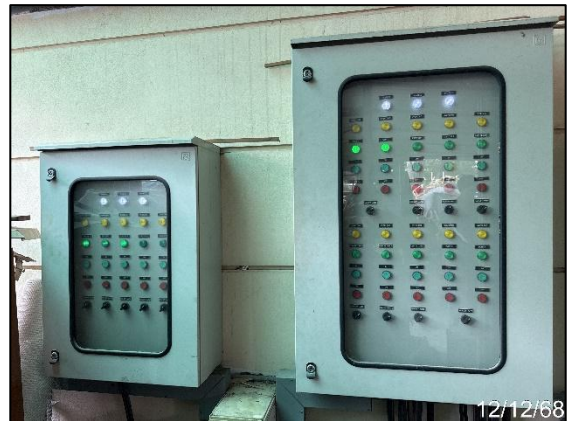
| มาตรการป้องกันและแก้ไขผลกระทบสิ่งแวดล้อม | รายละเอียดการปฏิบัติตามมาตรการฯ | ปัญหา อุปสรรค และการแก้ไข | เอกสารอ้างอิง |
|---|---|---|---|
| <b>7. การบำบัดน้ำเสีย</b><br><br>7.1 ใช้ระบบบำบัดน้ำเสียแบบ Activated Sludge ชนิดยืดเวลา การเติมอากาศ จำนวน 1 ชุด ให้รองรับน้ำเสียได้ 300 ลบ.ม./วัน โดยให้สามารถบำบัดน้ำเสียให้ได้คุณภาพตามมาตรฐานน้ำทิ้งจากอาคารประเภท ก. | - โครงการได้ทำการติดตั้งระบบบำบัดน้ำเสียแบบ Activated Sludge โดยผลการตรวจวัดคุณภาพน้ำเสียที่ผ่านการบำบัดแล้วมีค่าอยู่ในเกณฑ์มาตรฐานกำหนด | - ไม่พบ | ภาพถ่ายที่ 3-5 ระบบบำบัดน้ำเสีย |

ภาพถ่าย 3-5 ระบบบำบัดน้ำเสียแบบ Activated Sludge

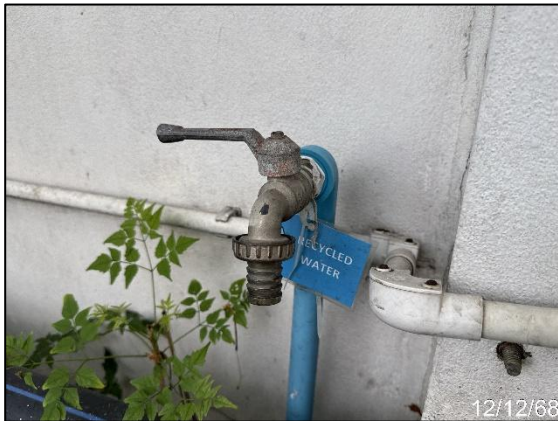
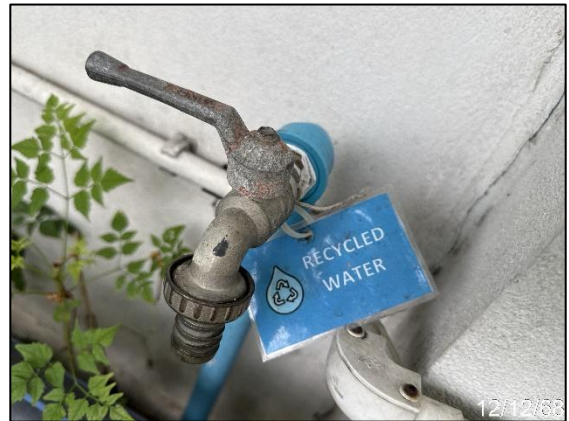
| มาตรการป้องกันและแก้ไขผลกระทบสิ่งแวดล้อม | รายละเอียดการปฏิบัติตามมาตรการฯ | ปัญหา อุปสรรค และการแก้ไข | เอกสารอ้างอิง |
|---|---|---|---|
| 7.5 จัดให้มีการนำน้ำทิ้งมารดน้ำต้นไม้ภายในโครงการ | - โครงการได้นำน้ำทิ้งที่ผ่านการบำบัดแล้วมาใช้รดน้ำต้นไม้ภายในพื้นที่โครงการ และได้ทำการติดป้ายกำกับเป็นก๊อกน้ำทิ้งไว้อย่างชัดเจน | - ไม่พบ | ภาพถ่ายที่ 3-6<br>การนำน้ำทิ้งกลับมาใช้ใหม่ |

ภาพถ่าย 3-6 การนำน้ำที่ผ่านการบำบัดแล้วมาใช้ประโยชน์

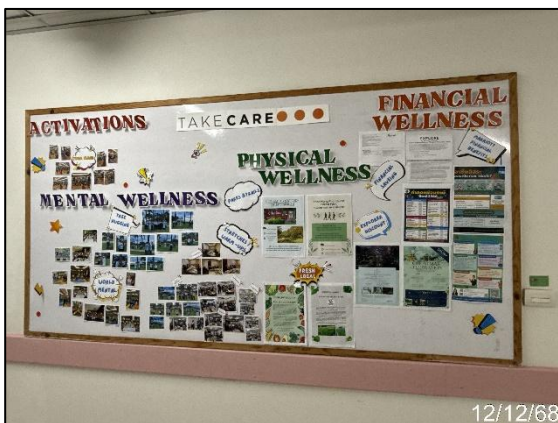
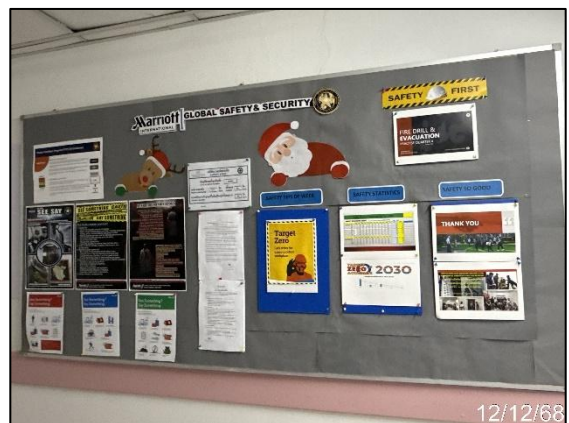
| มาตรการป้องกันและแก้ไขผลกระทบสิ่งแวดล้อม | รายละเอียดการปฏิบัติตามมาตรการฯ | ปัญหา อุปสรรค และการแก้ไข | เอกสารอ้างอิง |
|---|---|---|---|
| 6.3 รณรงค์ให้พนักงานและผู้มาใช้บริการใช้น้ำอย่างประหยัด | - โครงการจัดให้มีการรณรงค์การใช้น้ำอย่างประหยัด โดยได้จัดบอร์ดประชาสัมพันธ์ภายในพื้นที่โครงการ | - ไม่พบ | ภาพถ่ายที่ 3-7<br>บอร์ดประชาสัมพันธ์ |

ภาพถ่าย 3-7 บอร์ดประชาสัมพันธ์

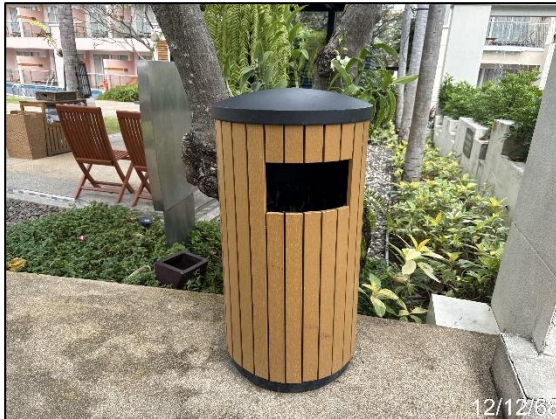
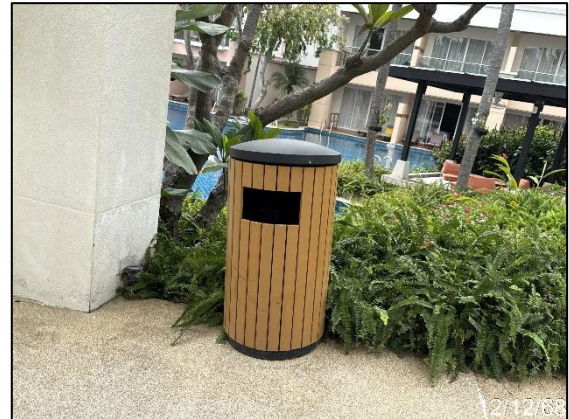
| มาตรการป้องกันและแก้ไขผลกระทบสิ่งแวดล้อม | รายละเอียดการปฏิบัติตามมาตรการฯ | ปัญหา อุปสรรค และการแก้ไข | เอกสารอ้างอิง |
|---|---|---|---|
| <b>9 การจัดการมูลฝอย</b><br><br>9.1 จัดให้มีถังรองรับมูลฝอยขนาดความจุ 8-10 ล. ภายในห้องพัก และบริเวณส่วนอื่นๆ จะจัดให้มีถังมูลฝอยขนาด 20-200 ล. พร้อมฝาปิด ตั้งอยู่ทั่วไปภายในโครงการ | - โครงการจัดให้มีถังรองรับมูลฝอยพร้อมฝาปิดภายในห้องพักและบริเวณโดยรอบพื้นที่โครงการ | - ไม่พบ | <u>ภาพถ่ายที่ 3-8</u><br>ถังรองรับมูลฝอย |

ภาพถ่าย 3-8 ถังขยะ

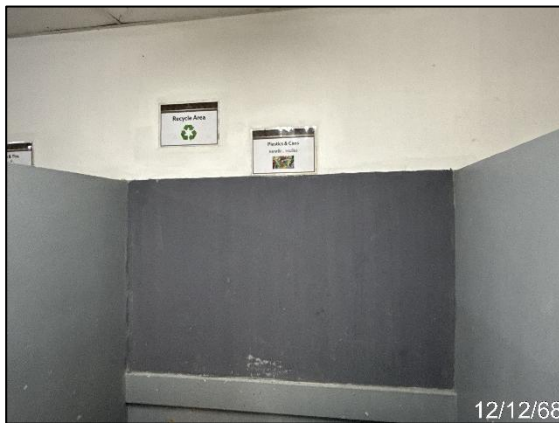
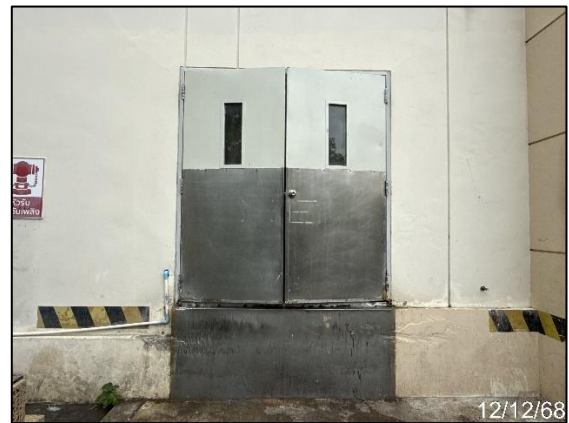
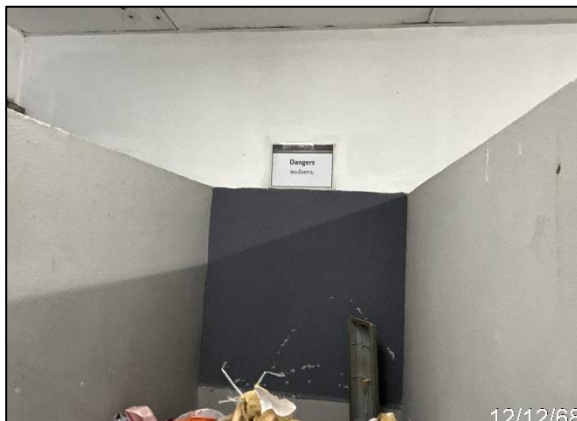
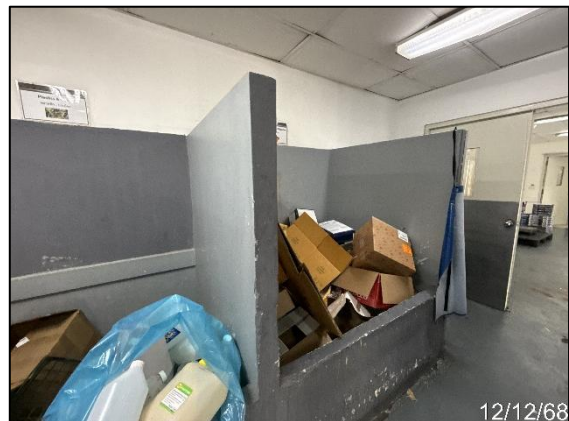
| มาตรการป้องกันและแก้ไขผลกระทบสิ่งแวดล้อม | รายละเอียดการปฏิบัติตามมาตรการฯ | ปัญหา อุปสรรค และการแก้ไข | เอกสารอ้างอิง |
|---|---|---|---|
| 9.5 จัดให้มีห้องพักมูลฝอยรวมขนาดความจุ 112 ลบ.ม. ตั้งอยู่ที่ชั้นล่างอาคาร 1 ใกล้กับที่จอดรถด้านทิศเหนือ | - โครงการจัดให้มีห้องพักมูลฝอยรวม ตั้งอยู่ชั้นล่างอาคาร 1 ตามมาตรการกำหนด | - ไม่พบ | ภาพถ่ายที่ 3-9 ห้องพักขยะ |

ภาพถ่าย 3-9 ห้องพักขยะ

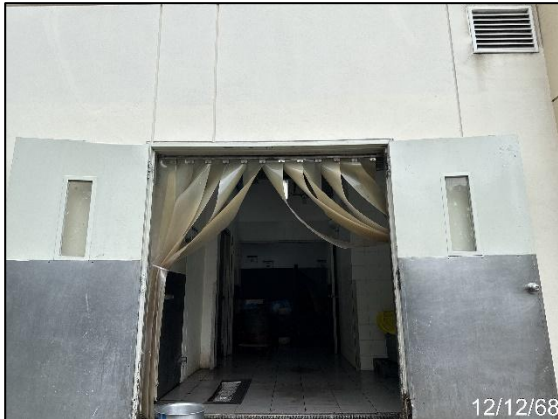
| มาตรการป้องกันและแก้ไขผลกระทบสิ่งแวดล้อม | รายละเอียดการปฏิบัติตามมาตรการฯ | ปัญหา อุปสรรค และการแก้ไข | เอกสารอ้างอิง |
|---|---|---|---|
| 9.7 ที่ทางเข้า-ออก ห้องพักมูลฝอยจะมีม่านพลาสติกเพื่อป้องกันแมลง | - บริเวณทางเข้า-ออกห้องพักมูลฝอย ทางโครงการได้ทำการติดม่านกันแมลง และระบบระบายอากาศ บริเวณห้องพักขยะเปียก | - ไม่พบ | ภาพถ่ายที่ 3-9 ม่านปิดทางเข้า-ออกห้องพักขยะ |

ภาพถ่าย 3-10 ม่านพลาสติกป้องกันแมลง  
ห้องพักขยะมูลฝอยรวม

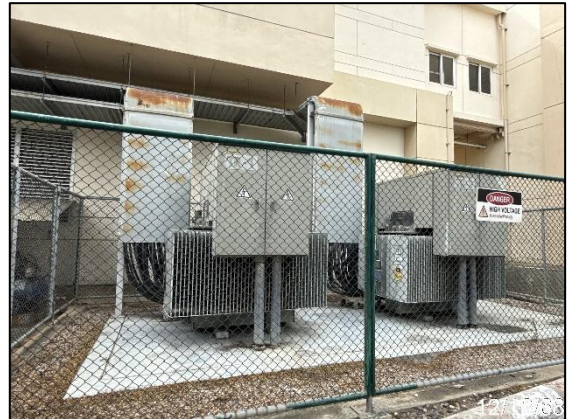
| มาตรการป้องกันและแก้ไขผลกระทบสิ่งแวดล้อม | รายละเอียดการปฏิบัติตามมาตรการฯ | ปัญหา อุปสรรค และการแก้ไข | เอกสารอ้างอิง |
|---|---|---|---|
| <b>10 ระบบไฟฟ้า</b><br>10.1 ติดตั้งหม้อแปลงชนิด Oil Type ขนาด 1,250 KVA จำนวน 2 ชุด เพื่อจ่ายไฟไปยัง Load ต่างๆ ในภาวะปกติ | - โครงการจัดให้มีหม้อแปลงเพื่อจ่ายไฟไปยัง Load ตามมาตรการป้องกัน/ลดผลกระทบต่อสิ่งแวดล้อมอย่างเคร่งครัด พร้อมทั้งมีการตรวจสอบสภาพซ่อมบำรุงหม้อแปลงอย่างสม่ำเสมอด้วย | - ไม่พบ | ภาพถ่ายที่ 3-9<br>หม้อแปลงไฟฟ้า |

ภาพถ่าย 3-11 หม้อแปลงชนิด Oil Type

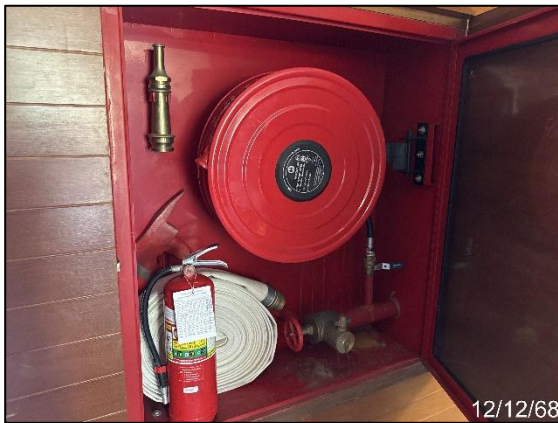
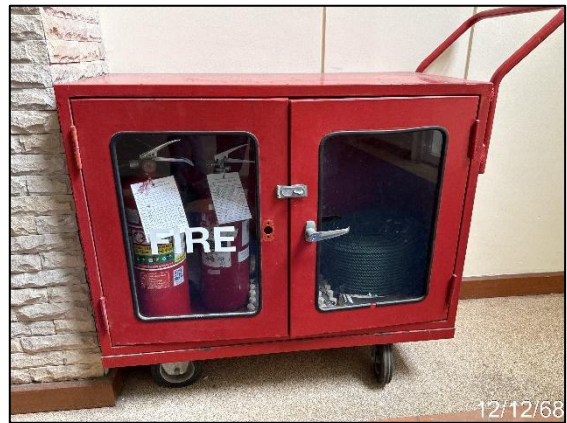
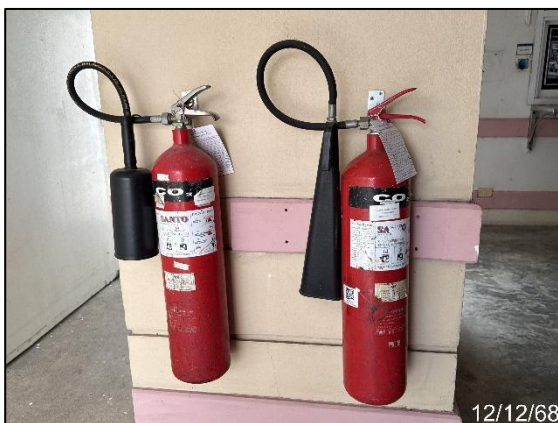
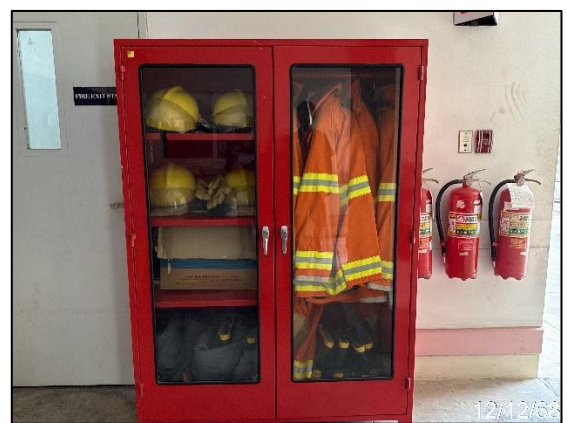
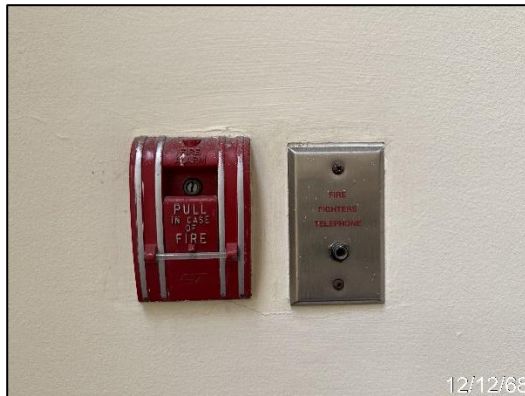
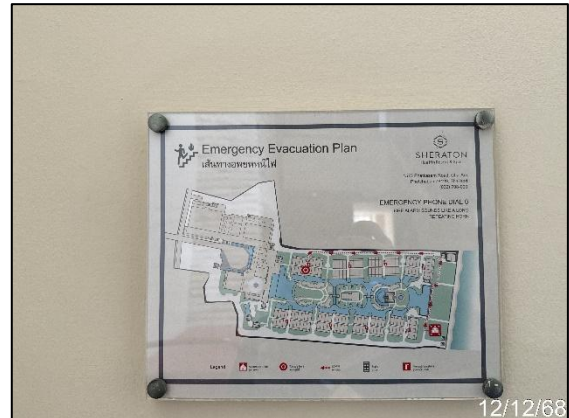
| มาตรการป้องกันและแก้ไขผลกระทบสิ่งแวดล้อม | รายละเอียดการปฏิบัติตามมาตรการฯ | ปัญหา อุปสรรค และการแก้ไข | เอกสารอ้างอิง |
|---|---|---|---|
| <b>11 การป้องกันอัคคีภัย</b><br><br>11.1 จัดให้มีระบบป้องกันและเตือนอัคคีภัย ตามรายละเอียดที่ได้นำเสนอในรายงานวิเคราะห์ผลกระทบสิ่งแวดล้อม | - โครงการจัดให้มีระบบป้องกันและเตือนอัคคีภัยตามมาตรการกำหนด และอุปกรณ์ทุกชนิดสามารถใช้งานได้เป็นปกติ | - ไม่พบ | <u>ภาพถ่ายที่ 3-12</u> ระบบป้องกันและเตือนอัคคีภัย |

ภาพถ่าย 3-12 ระบบป้องกันและเตือนอัคคีภัย

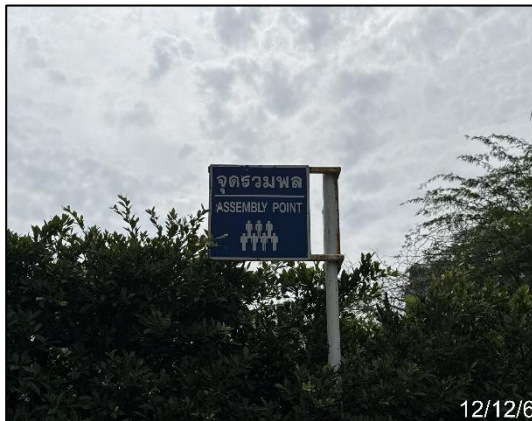
| มาตรการป้องกันและแก้ไขผลกระทบสิ่งแวดล้อม | รายละเอียดการปฏิบัติตามมาตรการฯ | ปัญหา อุปสรรค และการแก้ไข | เอกสารอ้างอิง |
|---|---|---|---|
| 11.2 จัดให้มีจุดรวมคนเบื้องต้น สำหรับอาคาร 1 บริเวณที่ว่างด้านทิศใต้ และสำหรับอาคาร 2-9 จัดให้มีจุดรวมคนบริเวณด้านหน้าของแต่ละอาคาร เพื่อตรวจเช็คจำนวนคน หลังจากนั้นจะอพยพคนมายังจุดรวมคนบริเวณชายหาด ซึ่งเป็นพื้นที่ที่มีความปลอดภัย และไม่กีดขวางการทำงานของเจ้าหน้าที่ | - โครงการจัดให้มีจุดรวมพลคนเบื้องต้น บริเวณที่ว่างด้านใต้ตามมาตรการกำหนด | - ไม่พบ | <u>ภาพถ่ายที่ 3-13</u> จุดรวมพล |

ภาพถ่าย 3-13 จุดรวมพล

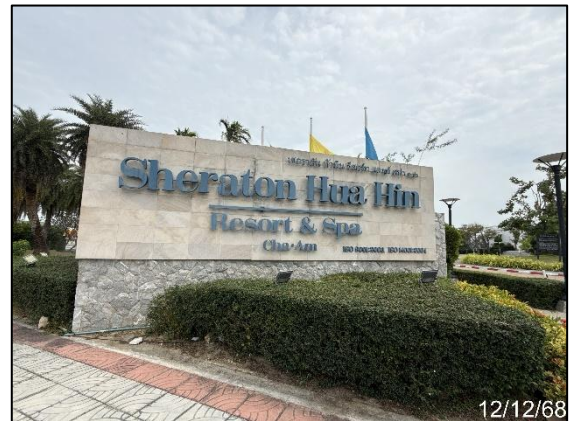
| มาตรการป้องกันและแก้ไขผลกระทบสิ่งแวดล้อม | รายละเอียดการปฏิบัติตามมาตรการฯ | ปัญหา อุปสรรค และการแก้ไข | เอกสารอ้างอิง |
|---|---|---|---|
| 13.1 ติดตั้งป้ายชื่อโครงการ ลูกศรแสดงทิศทาง บริเวณทางเข้า-ออก โครงการที่สามารถเห็นได้ชัดเจน และในระยะทางพอสมควรที่จะชะลอรถได้ทันก่อนเข้าสู่โครงการอย่างปลอดภัย | - ในบริเวณทางเข้า-ออก ทางโครงการได้ทำการติดตั้งป้ายชื่อโครงการ ลูกศรแสดงทิศทางไว้อย่างชัดเจน | - ไม่พบ | ภาพถ่ายที่ 3-14<br>ป้ายชื่อโครงการ |

ภาพถ่าย 3-14 ป้ายชื่อโครงการ

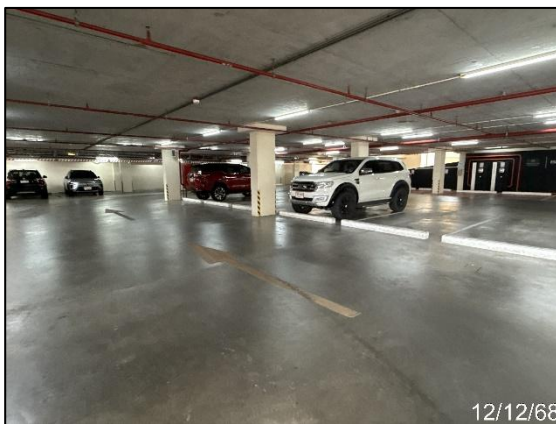
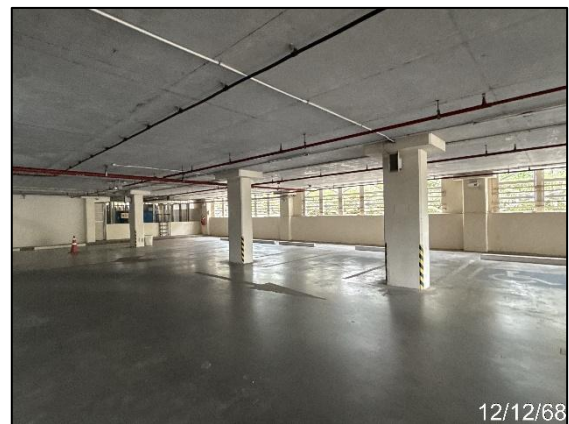
| มาตรการป้องกันและแก้ไขผลกระทบสิ่งแวดล้อม | รายละเอียดการปฏิบัติตามมาตรการฯ | ปัญหา อุปสรรค และการแก้ไข | เอกสารอ้างอิง |
|---|---|---|---|
| 13.4 จัดให้มีที่จอดรถจำนวน 167 คัน ซึ่งเพียงพอต่อความต้องการที่จอดรถตามกฎหมาย | - โครงการมีการจัดที่จอดรถมีความเพียงพอต่อความต้องการของโครงการ | - ไม่พบ | ภาพถ่ายที่ 3-15<br>ที่จอดรถ |

ภาพถ่าย 3-15 ที่จอดรถ

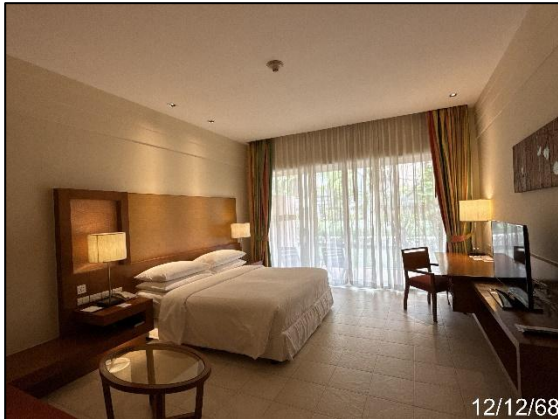
| มาตรการป้องกันและแก้ไขผลกระทบสิ่งแวดล้อม | รายละเอียดการปฏิบัติตามมาตรการฯ | ปัญหา อุปสรรค และการแก้ไข | เอกสารอ้างอิง |
|---|---|---|---|
| 14.7 ในการหาสีผนังภายนอกอาคาร หรือห้องที่มีระบบปรับอากาศ โครงการจะเลือกใช้สีอ่อน หรือสีที่ไม่ดูดรังสีความร้อน เพื่อการสะท้อนแสงที่ดี และทำให้ห้องสว่างขึ้น | - ผนังภายนอกอาคารมีการใช้สีอ่อนตามความเหมาะสม และความสวยงาม | - ไม่พบ | ภาพถ่ายที่ 3-16<br>การตกแต่งห้องพัสดุด้วยโทนสีอ่อน |

ภาพถ่าย 3-16 การตกแต่งห้องด้วยสีโทนอ่อน

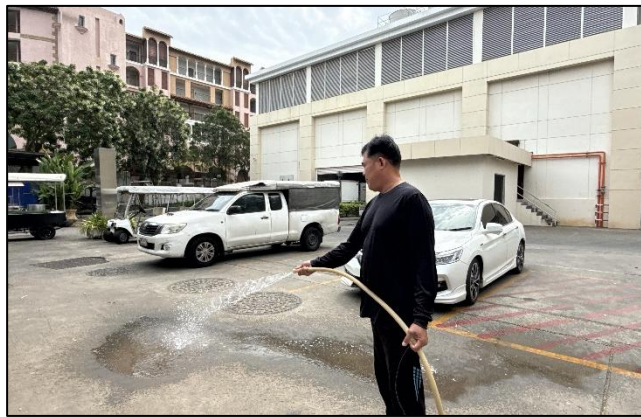
| มาตรการป้องกันและแก้ไขผลกระทบสิ่งแวดล้อม | รายละเอียดการปฏิบัติตามมาตรการฯ | ปัญหา อุปสรรค และการแก้ไข | เอกสารอ้างอิง |
|---|---|---|---|
| 1.2 หมั่นดูแลรักษาความสะอาดบริเวณถนน โดยฉีดล้างถนนเป็นครั้งคราว | - โครงการจัดให้มีพนักงานทำความสะอาดบริเวณถนนภายในโครงการอย่างสม่ำเสมอ โดยได้ดำเนินการนำน้ำทิ้งที่ผ่านการบำบัดแล้วมาฉีดล้างถนน | - ไม่พบ | ภาพถ่ายที่ 3-18 ฉีดล้างถนน |

ภาพถ่าย 3-18 ฉีดล้างถนน
