## บทที่ 2

พลการดำเนินการตามมาตรการป้องกันและแก้ไขผลกระทบสิ่งแวดล้อม

ตารางที่ 2.2-1 ผลการดำเนินการตามมาตรการป้องกันและแก้ไขผลกระทบสิ่งแวดล้อม ระยะดำเนินการ

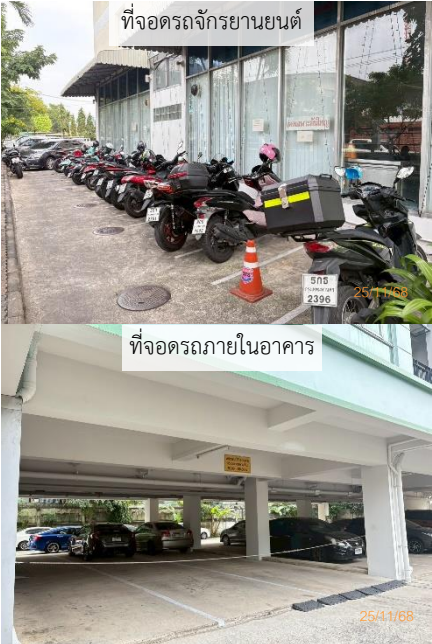
| มาตรการป้องกันและแก้ไขผลกระทบสิ่งแวดล้อม<br>และมาตรการติดตามตรวจสอบผลกระทบสิ่งแวดล้อม | ผลการปฏิบัติตามมาตรการ | ปัญหา อุปสรรค ที่ไม่สามารถปฏิบัติ<br>ตามมาตรการ และแนวทางแก้ไข | ภาพประกอบมาตรการ |
|---|---|---|---|
| 2. การคมนาคม<br>1) จัดที่จอดรถไว้ภายในพื้นที่โครงการ จำนวน<br>85 คัน | - ได้จัดที่จอดรถไว้ภายในพื้นที่โครงการ โดย<br>แบ่งเป็นที่จอดรถยนต์ประมาณ 150 คัน (รวม<br>ซ้อนคัน) และที่จอดรถจักรยานยนต์ประมาณ<br>60 คัน | - ไม่มี | |

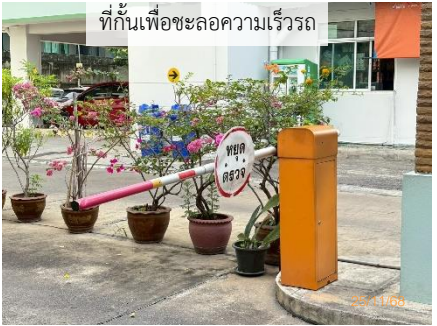
| มาตรการป้องกันและแก้ไขผลกระทบสิ่งแวดล้อม<br>และมาตรการติดตามตรวจสอบผลกระทบสิ่งแวดล้อม | ผลการปฏิบัติตามมาตรการ | ปัญหา อุปสรรค ที่ไม่สามารถปฏิบัติ<br>ตามมาตรการ และแนวทางแก้ไข | ภาพประกอบมาตรการ |
|---|---|---|---|
| 2) มีที่กั้นถนน เพื่อชะลอความเร็วของรถก่อนออกจากพื้นที่โครงการ | - จัดให้มีที่กั้น เพื่อชะลอความเร็วของรถก่อนออกจากพื้นที่โครงการ | - ไม่มี | |

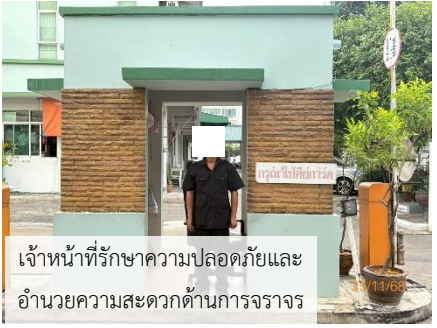
| มาตรการป้องกันและแก้ไขผลกระทบสิ่งแวดล้อม<br>และมาตรการติดตามตรวจสอบผลกระทบสิ่งแวดล้อม | ผลการปฏิบัติตามมาตรการ | ปัญหา อุปสรรค ที่ไม่สามารถปฏิบัติ<br>ตามมาตรการ และแนวทางแก้ไข | ภาพประกอบมาตรการ |
|---|---|---|---|
| 3) จัดให้มียามรักษาการณ์คอยอำนวยความสะดวกด้านการจราจร | - มีเจ้าหน้าที่รักษาความปลอดภัยและคอยอำนวยความสะดวกด้านการจราจร | - ไม่มี | |

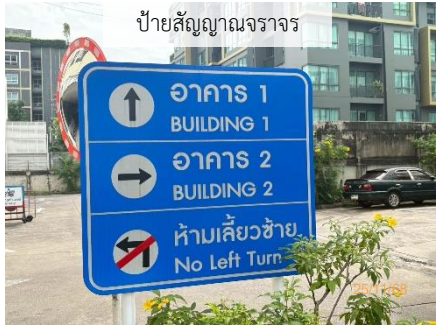
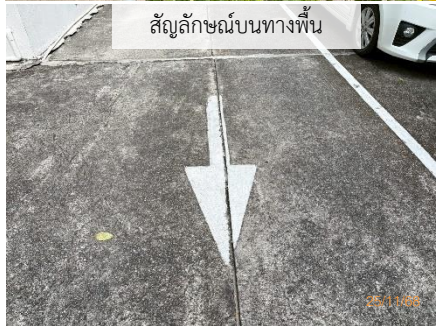
| มาตรการป้องกันและแก้ไขผลกระทบสิ่งแวดล้อม<br>และมาตรการติดตามตรวจสอบผลกระทบสิ่งแวดล้อม | ผลการปฏิบัติตามมาตรการ | ปัญหา อุปสรรค ที่ไม่สามารถปฏิบัติ<br>ตามมาตรการ และแนวทางแก้ไข | ภาพประกอบมาตรการ |
|---|---|---|---|
| 4) ติดตั้งป้ายสัญญาณการจราจร หรือป้ายเตือนต่างๆ<br>ที่ชัดเจน | - ได้ติดป้ายสัญญาณการจราจรและป้ายเตือนด้าน<br>จราจร พร้อมทั้งได้จัดทำสัญลักษณ์ทิศทางการ<br>เดินรถไว้บนพื้นทางที่สามารถมองเห็นได้อย่าง<br>ชัดเจน | - ไม่มี | <p>ป้ายสัญญาณจราจร</p> <p>สัญลักษณ์บนทางพื้น</p> |

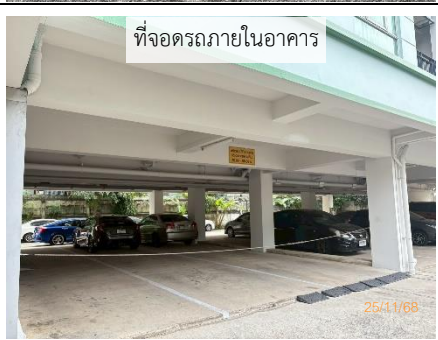
| มาตรการป้องกันและแก้ไขผลกระทบสิ่งแวดล้อม<br>และมาตรการติดตามตรวจสอบผลกระทบสิ่งแวดล้อม | ผลการปฏิบัติตามมาตรการ | ปัญหา อุปสรรค ที่ไม่สามารถปฏิบัติ<br>ตามมาตรการ และแนวทางแก้ไข | ภาพประกอบมาตรการ |
|---|---|---|---|
| 5) ประชาสัมพันธ์ให้ผู้พักอาศัยภายในโครงการทราบ<br>ข้อมูลของโครงการก่อนตัดสินใจเช่าพัก ว่า โครงการได้<br>เตรียมพื้นที่จอดรถไว้ให้ผู้มาเช่าพัก 85 คัน และ<br>ไม่<br>รับผิดชอบต่อรถยนต์ของผู้เช่าพักที่จอดนอกเขตที่โครงการ<br>จัดไว้ให้ | - มีการประชาสัมพันธ์ให้ผู้พักอาศัยก่อนตัดสินใจ<br>เช่าพัก ว่า โครงการได้เตรียมพื้นที่จอดรถไว้ภายใน<br>โครงการอย่างเพียงพอ และไม่มี<br>การจอดนอกโครงการ | - ไม่มี | <p>ที่จอดรถภายในอาคาร</p> |

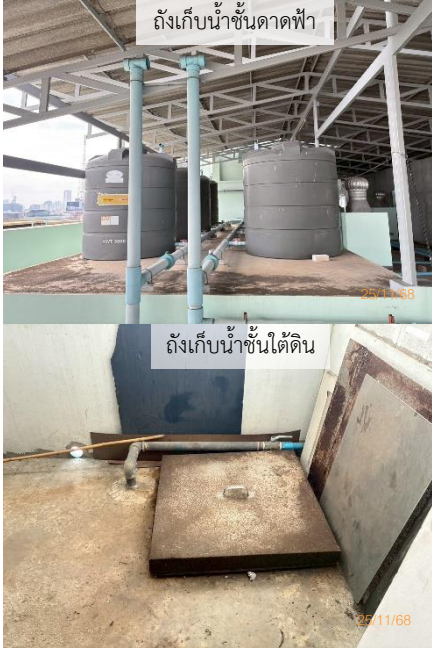
| มาตรการป้องกันและแก้ไขผลกระทบสิ่งแวดล้อม<br>และมาตรการติดตามตรวจสอบผลกระทบสิ่งแวดล้อม | ผลการปฏิบัติตามมาตรการ | ปัญหา อุปสรรค ที่ไม่สามารถปฏิบัติ<br>ตามมาตรการ และแนวทางแก้ไข | ภาพประกอบมาตรการ |
|---|---|---|---|
| <p>3. การใช้น้ำ</p> <p>จัดให้มีถังเก็บน้ำชั้นใต้ดิน ขนาด 40.5 ลบ.ม. และถังเก็บน้ำชั้นดาดฟ้าขนาด 4 ลบ.ม. จำนวน 18 ใบ</p> | <p>- จัดให้มีถังเก็บน้ำชั้นใต้ดิน สามารถบรรจุน้ำได้ 10 ลบ.ม. และถังเก็บน้ำชั้นดาดฟ้า จำนวน 14 ใบ ซึ่งสามารถบรรจุน้ำได้ประมาณ 42 ลบ.ม. ซึ่งเพียงพอต่อผู้พักอาศัย</p> | <p>- ไม่มี</p> | |

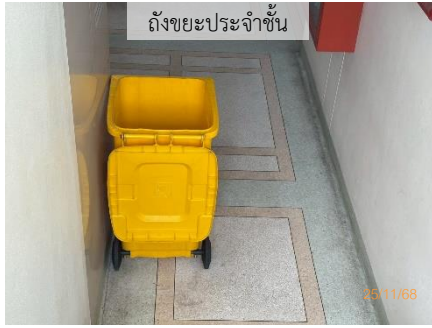
| มาตรการป้องกันและแก้ไขผลกระทบสิ่งแวดล้อม<br>และมาตรการติดตามตรวจสอบผลกระทบสิ่งแวดล้อม | ผลการปฏิบัติตามมาตรการ | ปัญหา อุปสรรค ที่ไม่สามารถปฏิบัติ<br>ตามมาตรการ และแนวทางแก้ไข | ภาพประกอบมาตรการ |
|---|---|---|---|
| <p>4. การกำจัดมูลฝอย</p> <p>1) จัดถังขยะพลาสติกขนาด 200 ลิตร ซึ่งมีลักษณะเช่นเดียวกับถังขยะของกรุงเทพมหานคร โดยมีฝาปิดมิดชิด มีที่จับและล้อเลื่อน วางไว้ทุกชั้น ชั้นละ 1 ใบ</p> | <p>- จัดให้มีถังขยะพลาสติก ขนาด 240 ลิตร ที่มีลักษณะเดียวกับถังขยะของกรุงเทพมหานคร และมีฝาปิดอย่างมิดชิดมีที่จับและล้อเลื่อน วางไว้ทุกชั้น ชั้นละ 1 ใบ</p> | <p>- ไม่มี</p> | |

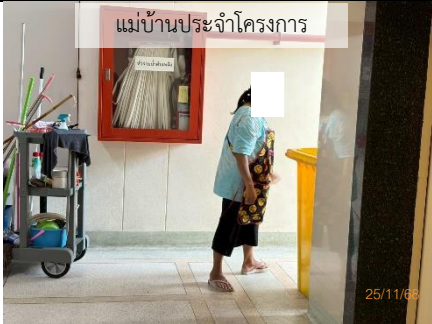
| มาตรการป้องกันและแก้ไขผลกระทบสิ่งแวดล้อม<br>และมาตรการติดตามตรวจสอบผลกระทบสิ่งแวดล้อม | ผลการปฏิบัติตามมาตรการ | ปัญหา อุปสรรค ที่ไม่สามารถปฏิบัติตามมาตรการ และแนวทางแก้ไข | ภาพประกอบมาตรการ |
|---|---|---|---|
| 2) จัดให้มีแม่บ้านนำถังขยะใบใหม่มาเปลี่ยนและเข็นถังขยะเดิมที่มีขยะเต็มแล้วไปไว้ยังห้องพักมูลฝอยของโครงการเป็นประจำทุกวัน | - มีเจ้าหน้าที่ทำความสะอาดถังขยะและเก็บขนขยะไปไว้ที่ห้องพักมูลฝอยเป็นประจำทุกวัน | - ไม่มี | <p>แม่บ้านประจำโครงการ</p> <p>-</p> |

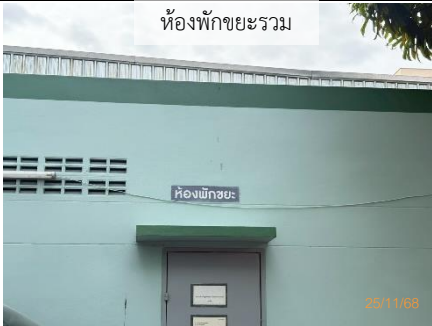
| มาตรการป้องกันและแก้ไขผลกระทบสิ่งแวดล้อม<br>และมาตรการติดตามตรวจสอบผลกระทบสิ่งแวดล้อม | ผลการปฏิบัติตามมาตรการ | ปัญหา อุปสรรค ที่ไม่สามารถปฏิบัติตามมาตรการ และแนวทางแก้ไข | ภาพประกอบมาตรการ |
|---|---|---|---|
| 3) ห้องพักขยะขนาดกว้าง 2.4 ม. ยาว 2.71 ม. และสูง 2.2 ม. ซึ่งมีผนัง 3 ด้าน และมีประตูเปิด-ปิด เพื่อเป็นทางเข้า-ออก 1 ด้าน มีหลังคาคลุม | - มีห้องพักขยะขนาดกว้าง 4 ม. ยาว 8 ม. และสูง 3 ม. มีประตูเปิด-ปิด จำนวน 1 ด้าน และมีหลังคาคลุม | - ไม่มี | <p>ห้องพักขยะรวม</p> <p>-</p> |

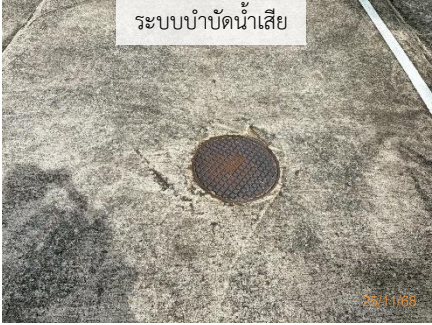
| มาตรการป้องกันและแก้ไขผลกระทบสิ่งแวดล้อม<br>และมาตรการติดตามตรวจสอบผลกระทบสิ่งแวดล้อม | ผลการปฏิบัติตามมาตรการ | ปัญหา อุปสรรค ที่ไม่สามารถปฏิบัติ<br>ตามมาตรการ และแนวทางแก้ไข | ภาพประกอบมาตรการ |
|---|---|---|---|
| 5. การกำจัดน้ำเสียและสิ่งปฏิกูล<br>1) ใช้ระบบบำบัดน้ำเสียแบบกรองชนิดเติมอากาศ<br>แบบสัมผัส (Fixed-Film Aeration) ซึ่งสามารถรองรับ<br>น้ำเสียได้ 80 ลบ.ม./วัน | - ใช้ระบบบำบัดน้ำเสียแบบกรองชนิดเติมอากาศ<br>แบบสัมผัส (Fixed-Film Aeration) ซึ่งสามารถ<br>รองรับน้ำเสียได้ 80 ลบ.ม./วัน | - ไม่มี | |

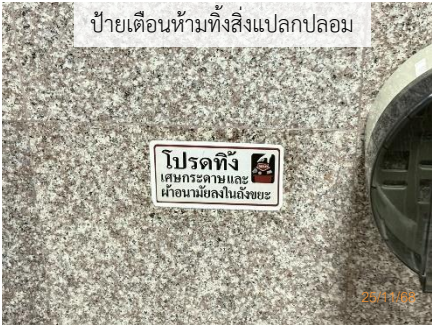
| มาตรการป้องกันและแก้ไขผลกระทบสิ่งแวดล้อม<br>และมาตรการติดตามตรวจสอบผลกระทบสิ่งแวดล้อม | ผลการปฏิบัติตามมาตรการ | ปัญหา อุปสรรค ที่ไม่สามารถปฏิบัติ<br>ตามมาตรการ และแนวทางแก้ไข | ภาพประกอบมาตรการ |
|---|---|---|---|
| 3) ห้ามผู้เข้าพักทิ้งสิ่งแปลกปลอม เช่น ฝ้านามัย<br>ถุงพลาสติก ฯลฯ ลงในโถส้วม รวมทั้งไม่เทผงซักฟอก<br>ผงซัก หรือสารเคมีลงในโถส้วม หรือสุขภัณฑ์ต่างๆ<br>โดยตรง และควรใช้ผงซัก ผงซักฟอก สารเคมีในการทำ<br>ความสะอาดในปริมาณที่เหมาะสมและเจือจาง | - ทางโครงการได้มีการประชาสัมพันธ์โดยติดป้าย<br>เตือนไม่ให้ผู้พักอาศัยทิ้งสิ่งแปลกปลอมลงใน<br>โถส้วม | - ไม่มี | |

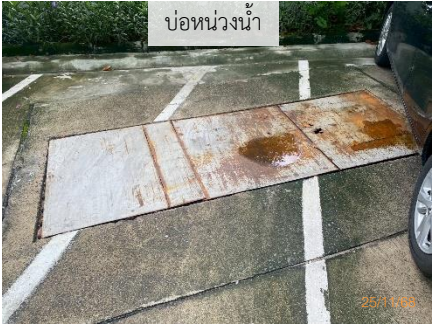
| มาตรการป้องกันและแก้ไขผลกระทบสิ่งแวดล้อม<br>และมาตรการติดตามตรวจสอบผลกระทบสิ่งแวดล้อม | ผลการปฏิบัติตามมาตรการ | ปัญหา อุปสรรค ที่ไม่สามารถปฏิบัติ<br>ตามมาตรการ และแนวทางแก้ไข | ภาพประกอบมาตรการ |
|---|---|---|---|
| 6. การระบายน้ำและป้องกันน้ำท่วม<br>1) จัดให้มีบ่อหน่วงน้ำขนาดกว้าง 4 ม. ยาว 8 ม. ลึก<br>1.5 ม. ซึ่งสามารถรองรับน้ำได้ 40 ลบ.ม. จำนวน 2 บ่อ<br>และเตรียมเครื่องสูบน้ำขนาด 0.03 ลบ.ม./วินาที จำนวน<br>1 เครื่อง เพื่อระบายน้ำออกจากพื้นที่โครงการ | - ได้จัดให้มีบ่อหน่วงน้ำซึ่งมีขนาดตามมาตรการ<br>กำหนด และสามารถรองรับน้ำได้ 40 ลบ.ม.<br>เรียบร้อยแล้ว | - ไม่มี | |

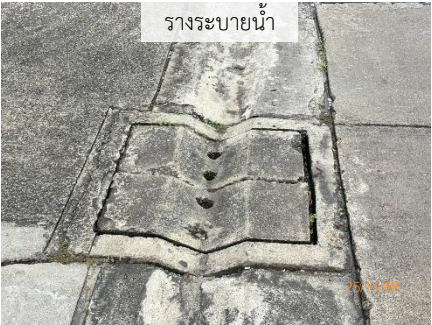
| มาตรการป้องกันและแก้ไขผลกระทบสิ่งแวดล้อม<br>และมาตรการติดตามตรวจสอบผลกระทบสิ่งแวดล้อม | ผลการปฏิบัติตามมาตรการ | ปัญหา อุปสรรค ที่ไม่สามารถปฏิบัติ<br>ตามมาตรการ และแนวทางแก้ไข | ภาพประกอบมาตรการ |
|---|---|---|---|
| 3) ตรวจตราระบบระบายน้ำเป็นประจำทุกเดือน และ<br>ซ่อมแซมส่วนที่เสียหายทันทีที่ตรวจพบ | - มีการตรวจสอบระบบรางระบายน้ำเดือนละ<br>ครั้ง หากตรวจสอบพบว่าการชำรุดเสียหาย<br>จะทำการซ่อมแซมโดยทันที | - ไม่มี | |

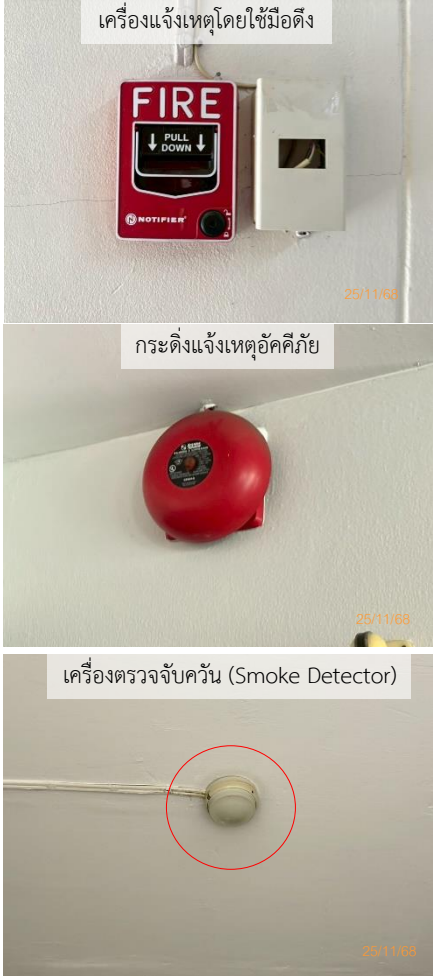
| มาตรการป้องกันและแก้ไขผลกระทบสิ่งแวดล้อม<br>และมาตรการติดตามตรวจสอบผลกระทบสิ่งแวดล้อม | ผลการปฏิบัติตามมาตรการ | ปัญหา อุปสรรค ที่ไม่สามารถปฏิบัติตามมาตรการ และแนวทางแก้ไข | ภาพประกอบมาตรการ |
|---|---|---|---|
| <p>7. การป้องกันอัคคีภัย</p> <p>1) จัดให้มีระบบสัญญาณเตือนภัยทุกชั้น ซึ่งประกอบด้วย ระบบตรวจจับควัน (Smoke Detector) ระบบตรวจจับความร้อน (Heat Detector) สวิตช์แจ้งเหตุเพลิงไหม้ ซึ่งมีป้ายแสดงว่า “Fire” ที่เห็นชัดเจนและระบบสัญญาณเสียง</p> | <p>- มีระบบสัญญาณเตือนภัยทุกชั้น ได้แก่ ระบบตรวจจับควัน Smoke Detector) ระบบตรวจจับความร้อน (Heat Detector) สวิตช์แจ้งเหตุเพลิงไหม้ซึ่งเป็นแบบดึง และระบบสัญญาณเสียงแจ้งเตือน</p> | <p>- ไม่มี</p> | <p>The third column contains three photographs of fire safety equipment. The top photo shows a red fire alarm pull station with the text 'FIRE' and 'PULL DOWN' on it, and a white fire alarm control panel next to it. The middle photo shows a red fire alarm bell. The bottom photo shows a smoke detector mounted on the ceiling, circled in red. Each photo has a date stamp '25/11/68' in the bottom right corner.</p> |

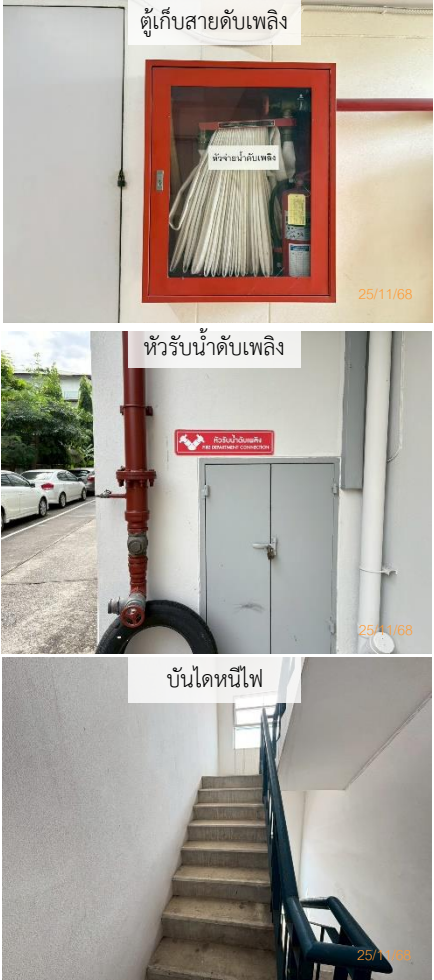
| มาตรการป้องกันและแก้ไขผลกระทบสิ่งแวดล้อม<br>และมาตรการติดตามตรวจสอบผลกระทบสิ่งแวดล้อม | ผลการปฏิบัติตามมาตรการ | ปัญหา อุปสรรค ที่ไม่สามารถปฏิบัติ<br>ตามมาตรการ และแนวทางแก้ไข | ภาพประกอบมาตรการ |
|---|---|---|---|
| <p>2) จัดให้มีระบบป้องกันเพลิงไหม้เป็นระบบท่อยืน ถึงเก็บน้ำสำรอง หัวรับน้ำสำรอง และหัวรับน้ำดับเพลิง ซึ่งประกอบด้วย ตู้อุปกรณ์ดับเพลิง (Fire Hose Cabinet) ไว้ทุกชั้น ชั้นละ 1 ตำแหน่ง</p> | <p>- มีระบบป้องกันเพลิงไหม้ระบบท่อยืน ถึงเก็บน้ำสำรอง หัวรับน้ำสำรอง หัวรับน้ำดับเพลิง และจัดให้มีตู้อุปกรณ์ดับเพลิงไว้ทุกชั้น ชั้นละ 1 ตำแหน่ง</p> | <p>- ไม่มี</p> | <p>ตู้เก็บสายดับเพลิง</p> <p>หัวรับน้ำดับเพลิง</p> <p>บันไดหนีไฟ</p> |

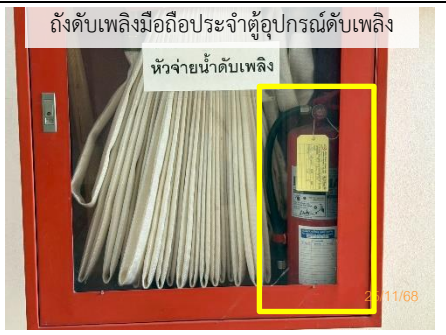
| มาตรการป้องกันและแก้ไขผลกระทบสิ่งแวดล้อม<br>และมาตรการติดตามตรวจสอบผลกระทบสิ่งแวดล้อม | ผลการปฏิบัติตามมาตรการ | ปัญหา อุปสรรค ที่ไม่สามารถปฏิบัติตามมาตรการ และแนวทางแก้ไข | ภาพประกอบมาตรการ |
|---|---|---|---|
| 3) จัดเตรียมเครื่องดับเพลิงมือถือไว้ประจำตู้อุปกรณ์ดับเพลิงทุกชั้น ชั้นละ 1 ตำแหน่ง | - ได้จัดให้มีเครื่องดับเพลิงมือถือไว้ประจำตู้<br>อุปกรณ์ดับเพลิงทุกชั้น ชั้นละ 1 ตำแหน่ง และ<br>จัดให้มีตามจุดต่างๆ ภายในพื้นที่โครงการ | - ไม่มี | |

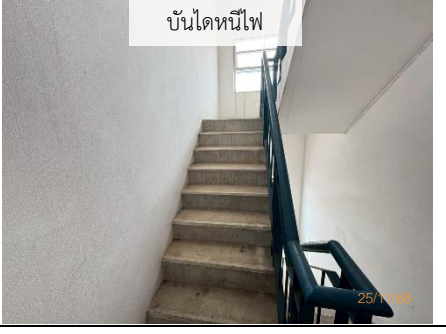
| มาตรการป้องกันและแก้ไขผลกระทบสิ่งแวดล้อม<br>และมาตรการติดตามตรวจสอบผลกระทบสิ่งแวดล้อม | ผลการปฏิบัติตามมาตรการ | ปัญหา อุปสรรค ที่ไม่สามารถปฏิบัติตามมาตรการ และแนวทางแก้ไข | ภาพประกอบมาตรการ |
|---|---|---|---|
| 5) จัดให้มีบันไดหนีไฟจากชั้นดาดฟ้าลงสู่พื้นดิน จำนวน 2 แห่ง โดยมีลักษณะเป็นคอนกรีตเสริมเหล็ก กว้าง 0.9 ม. (ลูกนอนกว้าง 25 ซม. ลูกตั้งสูง 1.5 ซม. มี ชานพักกว้าง 1.05 ม. และราวบันได 1 ด้าน) มีลักษณะ การขึ้น-ลงแบบบันไดในอาคารทั่วไปซึ่งไม่ใช่บันไดเวียน | - ได้จัดให้มีบันไดหนีไฟจากชั้นดาดฟ้าลงสู่<br>พื้นดินจำนวน 2 แห่ง มีลักษณะการขึ้น-ลง<br>แบบบันไดในอาคารทั่วไปซึ่งไม่ใช่บันไดเวียน | - ไม่มี | |

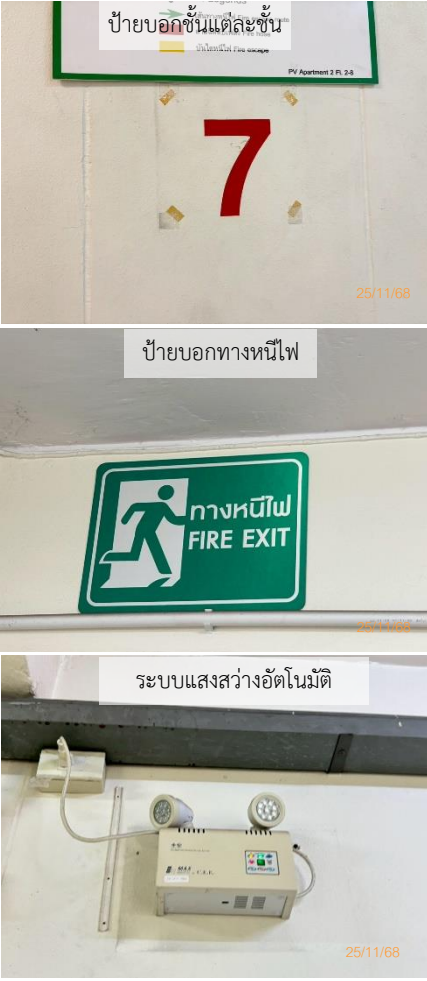
| มาตรการป้องกันและแก้ไขผลกระทบสิ่งแวดล้อม<br>และมาตรการติดตามตรวจสอบผลกระทบสิ่งแวดล้อม | ผลการปฏิบัติตามมาตรการ | ปัญหา อุปสรรค ที่ไม่สามารถปฏิบัติ<br>ตามมาตรการ และแนวทางแก้ไข | ภาพประกอบมาตรการ |
|---|---|---|---|
| <p>7) ติดตั้งระบบแสงสว่างอัตโนมัติ มีป้ายบอกชั้น และป้ายเรืองแสงสำหรับบอกทางหนีไฟทั้งด้านในและด้านนอกของประตุนีไฟทุกชั้น โดยตัวอักษรมีขนาดความสูง 10 ซม.</p> | <p>- ได้ติดตั้งระบบแสงสว่างอัตโนมัติ มีป้ายบอกชั้นแต่ละชั้น และมีป้ายบอกทางหนีไฟทุกชั้น</p> | <p>- ไม่มี</p> | |

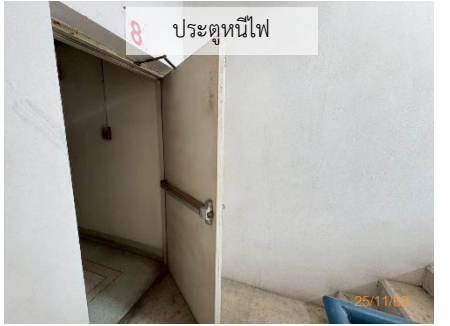
| มาตรการป้องกันและแก้ไขผลกระทบสิ่งแวดล้อม<br>และมาตรการติดตามตรวจสอบผลกระทบสิ่งแวดล้อม | ผลการปฏิบัติตามมาตรการ | ปัญหา อุปสรรค ที่ไม่สามารถปฏิบัติ<br>ตามมาตรการ และแนวทางแก้ไข | ภาพประกอบมาตรการ |
|---|---|---|---|
| 8) ประตูหนีไฟเป็นเหล็กแผ่น # 16 ภายในกรุด้วย<br>ฉนวนกันไฟ Rock Wool ทาสีน้ำมัน ซึ่งเป็นประตูแบบ<br>เปิดเดี่ยว กว้าง 0.9 ม. สูง 2 ม. | - มีประตูหนีไฟเป็นเหล็กแผ่น ซึ่งมีลักษณะ<br>เป็นประตูแบบเปิดเดี่ยว | - ไม่มี | |

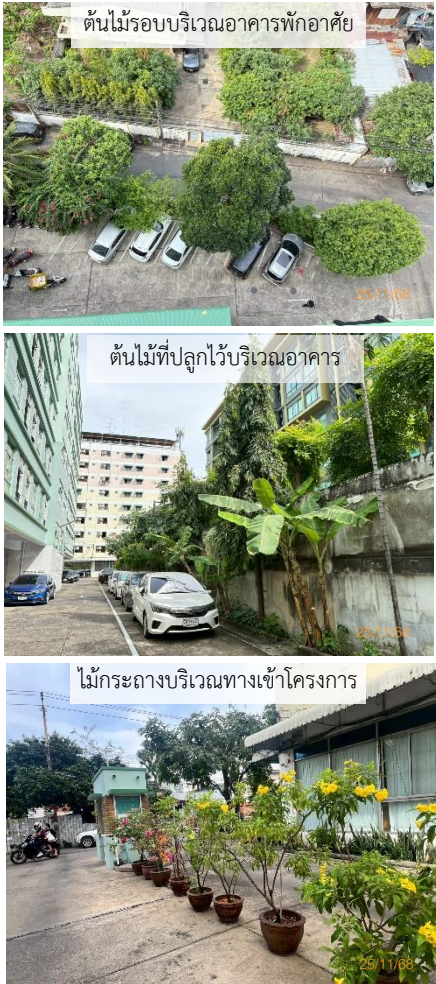
| มาตรการป้องกันและแก้ไขผลกระทบสิ่งแวดล้อม<br>และมาตรการติดตามตรวจสอบผลกระทบสิ่งแวดล้อม | ผลการปฏิบัติตามมาตรการ | ปัญหา อุปสรรค ที่ไม่สามารถปฏิบัติ<br>ตามมาตรการ และแนวทางแก้ไข | ภาพประกอบมาตรการ |
|---|---|---|---|
| <p>9. ทัศนียภาพ</p> <p>1) กำหนดให้บริเวณระเบียบห้องพักโดยเฉพาะห้องพักทางทิศใต้ มีการปลูกไม้กระถาง เพื่อเพิ่มทัศนียภาพที่สวยงามแก่ตึก</p> | <p>- ทางโครงการได้ปลูกไม้กระถางไว้บริเวณโดยรอบอาคารพักอาศัย พร้อมทั้งปลูกต้นไม้บริเวณรอบพื้นที่โครงการเพื่อเพิ่มทัศนียภาพให้สวยงามแก่อาคารพักอาศัย</p> | <p>- เนื่องจากระเบียบห้องพักอาศัยมีลักษณะแบบที่บจิงไม่เหมาะแก่การปลูกไม้กระถาง</p> | <p>ต้นไม้รอบบริเวณอาคารพักอาศัย</p> <p>ต้นไม้ที่ปลูกไว้บริเวณอาคาร</p> <p>ไม้กระถางบริเวณทางเข้าโครงการ</p> |

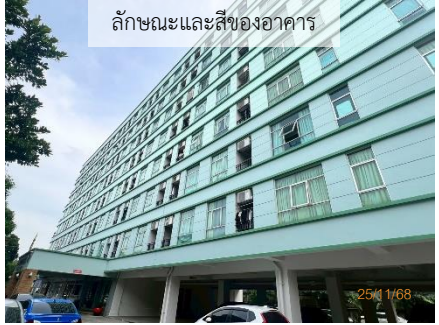
| มาตรการป้องกันและแก้ไขผลกระทบสิ่งแวดล้อม<br>และมาตรการติดตามตรวจสอบผลกระทบสิ่งแวดล้อม | ผลการปฏิบัติตามมาตรการ | ปัญหา อุปสรรค ที่ไม่สามารถปฏิบัติ<br>ตามมาตรการ และแนวทางแก้ไข | ภาพประกอบมาตรการ |
|---|---|---|---|
| 2) เลือกใช้สีและวัสดุก่อสร้างที่ไม่ก่อให้เกิด<br>ผลกระทบต่อสายตา โดยใช้สีอ่อนๆ และวัสดุที่ไม่<br>สะท้อนแสงมาก | - ทางโครงการได้เลือกใช้สีและวัสดุก่อสร้างที่ไม่<br>ก่อให้เกิดผลกระทบต่อสายตา และใช้สีของ<br>อาคารพักอาศัยเป็นสีอ่อนไม่สะท้อนแสง | - ไม่มี | <br>ลักษณะและสีของอาคาร |

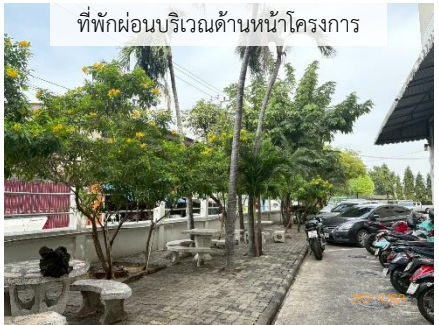
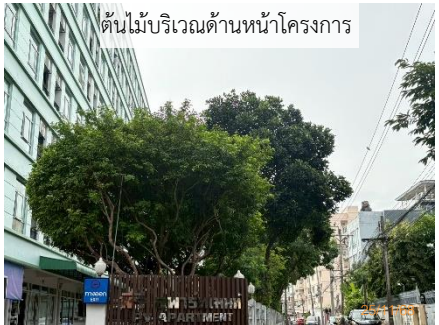
| มาตรการป้องกันและแก้ไขผลกระทบสิ่งแวดล้อม<br>และมาตรการติดตามตรวจสอบผลกระทบสิ่งแวดล้อม | ผลการปฏิบัติตามมาตรการ | ปัญหา อุปสรรค ที่ไม่สามารถปฏิบัติ<br>ตามมาตรการ และแนวทางแก้ไข | ภาพประกอบมาตรการ |
|---|---|---|---|
| 3) จัดสวนหย่อมซึ่งปลูกหญ้าญี่ปุ่นไว้บริเวณด้านหน้า<br>โครงการ และปลูกต้นล้มตามแนวรั้วด้านหน้า<br>โครงการ และปลูกไม้ประดับต่างๆ ได้แก่ ต้นหลิว<br>พุดพิชญา ผกากรอง พลับพลึงขาว ต้นแก้ว และฤๅษี<br>แปลงกาย ในบริเวณสวนหย่อม | - บริเวณด้านหน้าโครงการได้จัดเป็นพื้นที่<br>พักผ่อนหย่อนใจแก่ผู้พักอาศัย และปลูกต้นไม้<br>ได้แก่ ต้นอโศกอินเดีย ราชพฤกษ์ พลับพลึง<br>ขาว พญาเสือโคร่ง ต้นแก้ว มะม่วง ลีลาวดี<br>พญาสัตบรรณ ต้นป๊อบ เป็นต้น | - เพื่อง่ายต่อการดูแลทางโครงการจึงได้<br>จัดเป็นสถานที่พักผ่อน นั่งเล่นของผู้พัก<br>อาศัยแทนการจัดสวนหย่อมที่ปลูกหญ้า<br>ญี่ปุ่น | <br>ที่พักผ่อนบริเวณด้านหน้าโครงการ<br><br>ต้นไม้บริเวณด้านหน้าโครงการ |

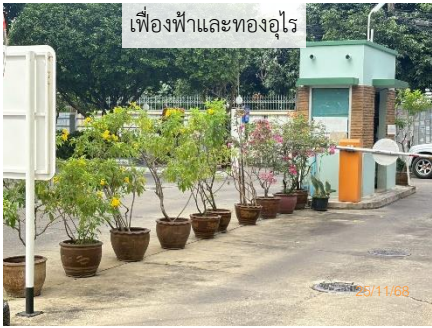
| มาตรการป้องกันและแก้ไขผลกระทบสิ่งแวดล้อม<br>และมาตรการติดตามตรวจสอบผลกระทบสิ่งแวดล้อม | ผลการปฏิบัติตามมาตรการ | ปัญหา อุปสรรค ที่ไม่สามารถปฏิบัติ<br>ตามมาตรการ และแนวทางแก้ไข | ภาพประกอบมาตรการ |
|---|---|---|---|
| 4) ปลูกไม้กระถาง ได้แก่ เฟื่องฟ้า ตามมุมของที่<br>จอดรถ และปลูกต้นเล็บมือนางบริเวณที่จอดรถด้านที่<br>ติดรั้วที่กันฝั่งอาคารเดิม | - ได้ปลูกไม้กระถาง เช่น เฟื่องฟ้า ต้นคริสต์มาส ลิ้น<br>มังกร และทองอุไร บริเวณที่จอดรถ | - ไม่มี | |
