# รายงานการตรวจสอบเสถียรภาพบ่อเหมือง

## (Mine Slope Stability Inspection Report)

ชื่อสถานประกอบการ : บริษัท ปูนไทยซีเมนต์ จำกัด  
เลขที่ประทานบัตร : 32720/16557  
ประเภทแร่ : โดโลไมต์  
วันที่ตรวจสอบครั้งนี้ : 24 พฤศจิกายน 2568  
ผู้ดำเนินการตรวจสอบ : วิศวกรควบคุม ระดับสามัญวิศวกร  
สาขาเหมืองแร่ งานเหมืองแร่ เลขทะเบียน สสม.157

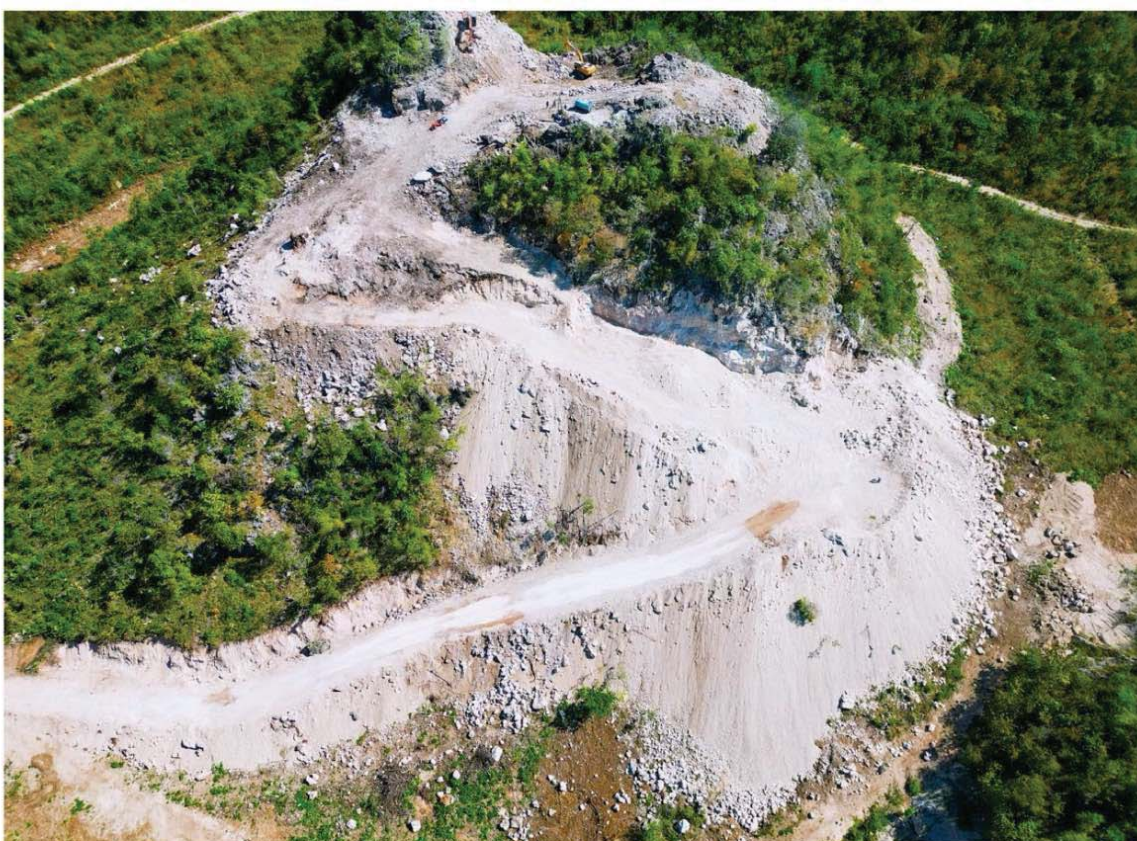
รูปที่ 3 แสดงภาพถ่ายมุมสูงบริเวณพื้นที่หน้าเหมือง Zone 6.4

- ความสูงรวมของหน้าเหมือง (Overall Height) 65 เมตร
- มุมเอียงรวม (Overall Angle) 30–60 องศา (ยังอยู่ในช่วงพัฒนา)
- ความสูงชั้นบันได (Bench Height) ยังอยู่ในช่วงพัฒนาหน้าเหมืองขึ้นไปบนยอดเขา
- ความกว้าง (Berm Width) ยังอยู่ในช่วงพัฒนาหน้าเหมืองขึ้นไปบนยอดเขา
- ระดับน้ำใต้ดิน (Groundwater Level) ไม่พบน้ำใต้ดิน
- Factor of safety ของ ขอน้ำบ่อเหมือง 7.45 (รูปที่ 5)
