รายงานผลการปฏิบัติตามมาตรการป้องกัน  
และแก้ไขผลกระทบสิ่งแวดล้อม  
และมาตรการติดตามตรวจสอบคุณภาพสิ่งแวดล้อม

โครงการ Laguna Beach Resort Jomtien 2  
นิติบุคคล ลาгуน่า บีช รีสอร์ท จอมเทียน 2  
ถนนซอยเทพประสิทธิ์ 17 ตำบลหนองปรือ อำเภอบางละมุง จังหวัดชลบุรี  
ฉบับประจำเดือนกรกฎาคม ถึง เดือนธันวาคม พ.ศ.2568  
(ระยะดำเนินการ)

โครงการอาคารชุด Laguna Beach Resort Jomtien 2

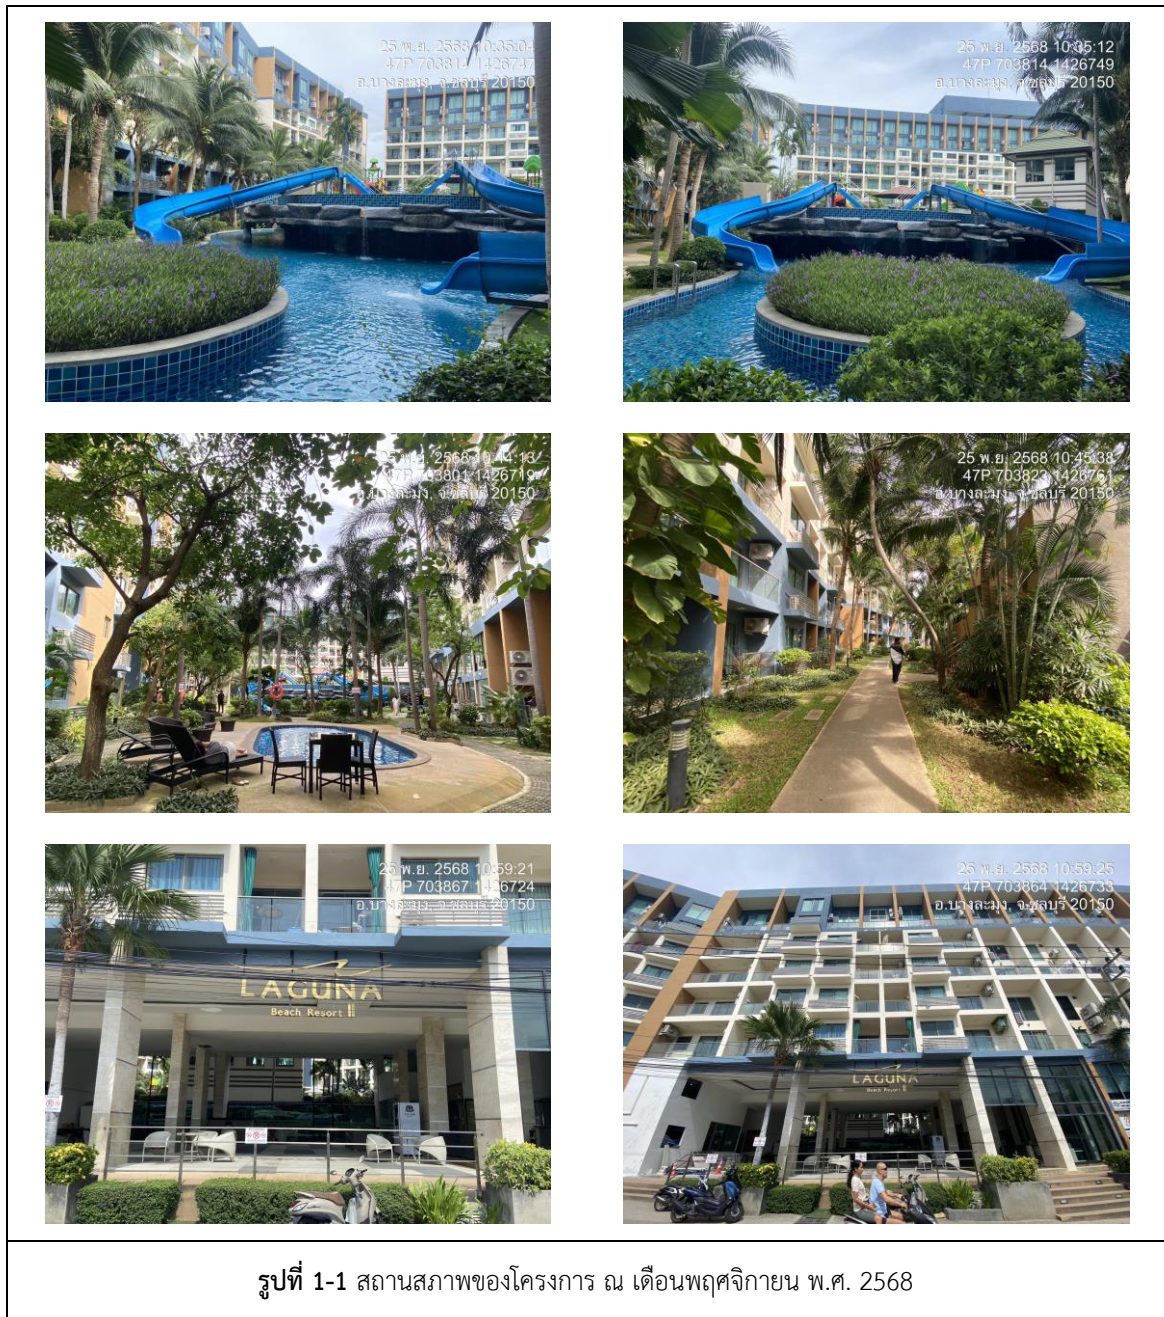
สถานภาพทั่วไปของโครงการ Laguna Beach Resort Jomtien 2 (ระยะดำเนินการ) ในเดือนพฤศจิกายน พ.ศ.2568 อยู่ในระยะดำเนินการ แสดงดัง รูปที่ 1-1
