บทที่ 2

ผลการปฏิบัติตามมาตรการป้องกันและแก้ไขผลกระทบสิ่งแวดล้อม

ตารางที่ 2-1 สรุปผลการปฏิบัติตาม มาตรการป้องกันและแก้ไขผลกระทบสิ่งแวดล้อมโรงพยาบาลกรุงเทพของ (ส่วนขยาย) ครั้งที่ 2 ระยะดำเนินการ

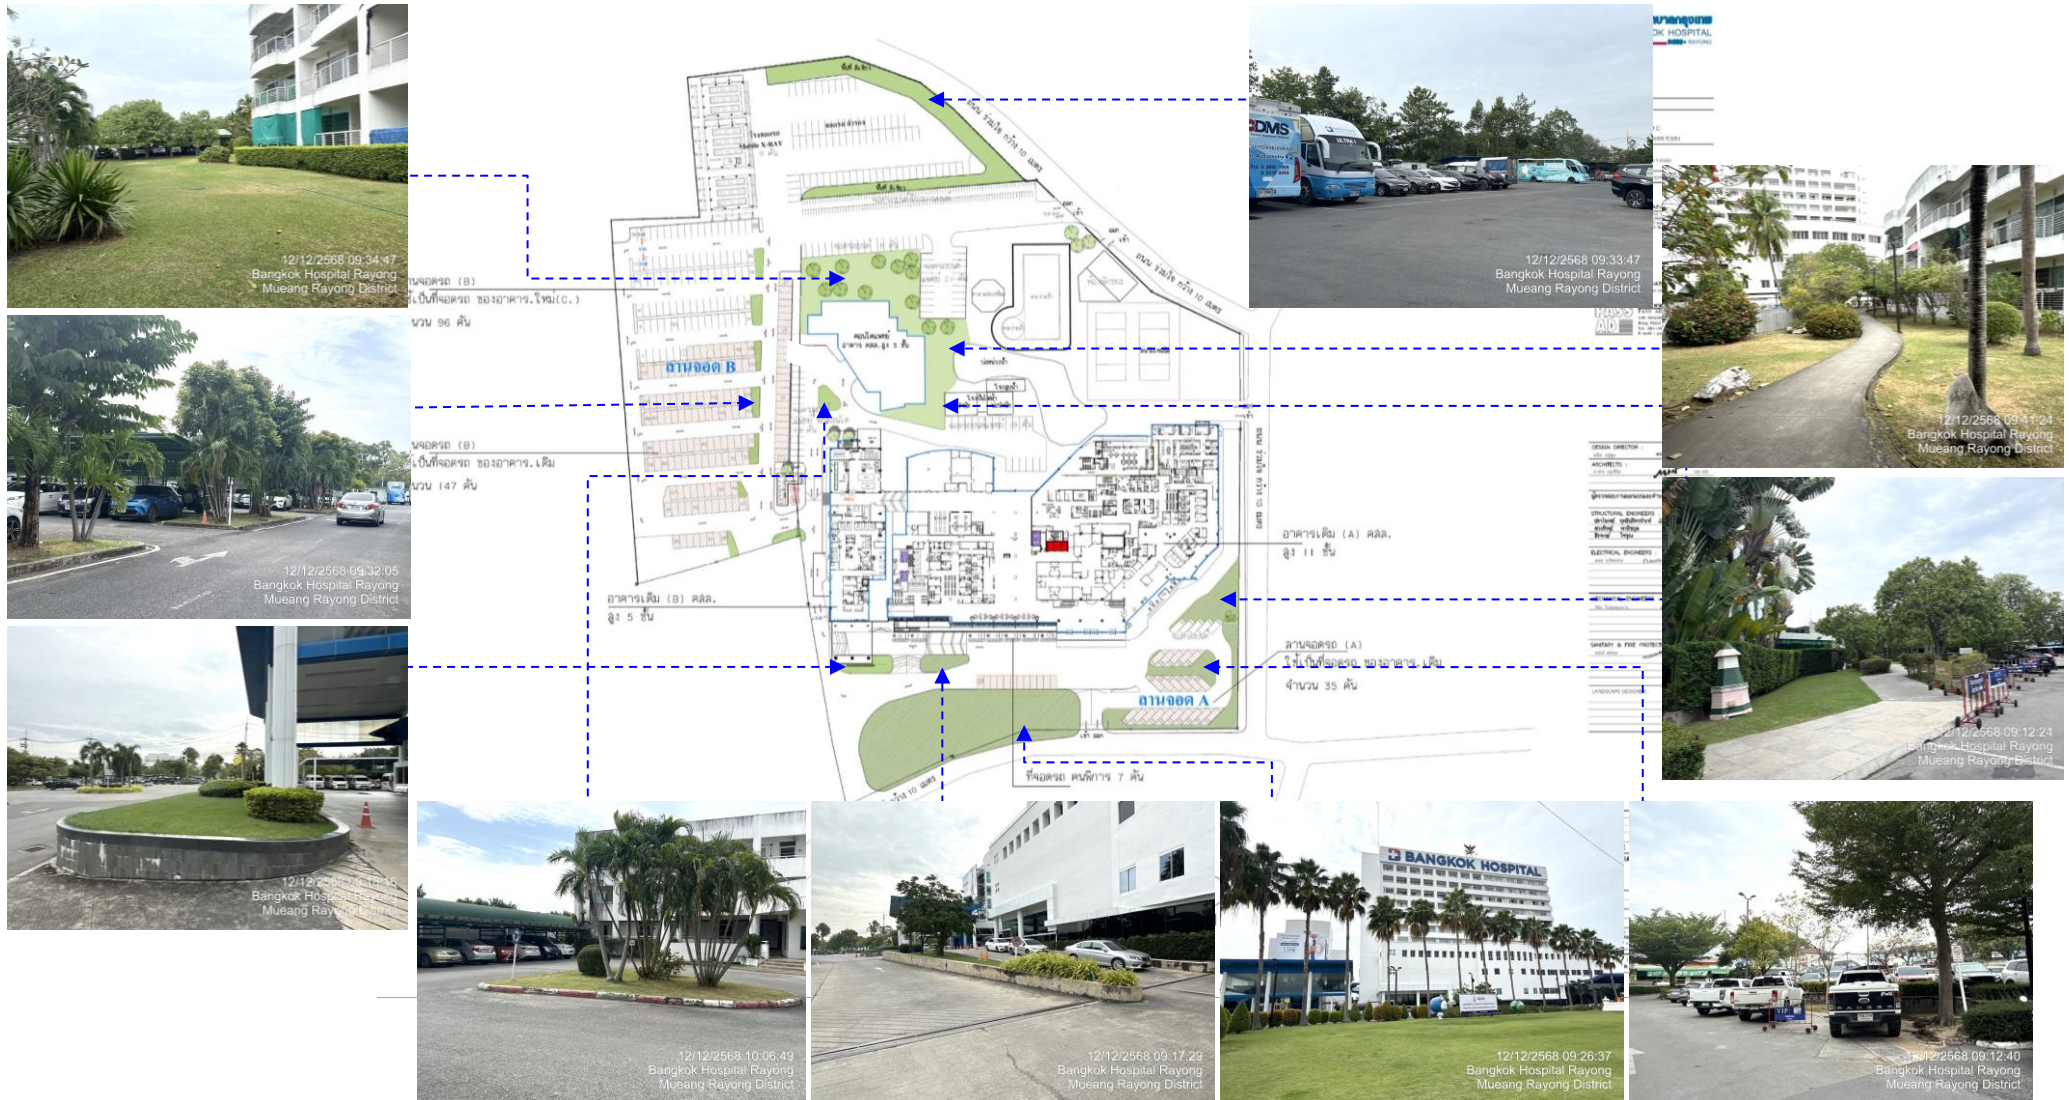
รูปที่ 2-1 พื้นที่สีเขียวของโครงการ

1. ทรัพยากรสิ่งแวดล้อมทางกายภาพ					
1.1 ที่ตั้งและสภาพภูมิประเทศ	1) จัดให้มีการปลูกไม้ยืนต้น ไม้พุ่ม ไม้คลุมดิน ภายในโครงการ โดยเฉพาะบริเวณแนวเขตที่ดินเพื่อให้พืชช่วยยึดหน้าดิน และปรับปรุงสภาพภูมิประเทศของโครงการให้สวยงาม	✓	โครงการจัดให้การปลูกไม้ยืนต้น ไม้พุ่ม ไม้คลุมดินภายในพื้นที่โครงการ รวมถึงปลูกลดต้นไม้บริเวณพื้นที่ว่างระหว่างอาคารและพื้นที่ว่าง	-	รูปที่ 2-1 และรูปที่ 2-2

1.5 คุณภาพอากาศ	1) ปลุกต้นไม้ยืนต้น เพื่อลดการฟุ้งกระจายของฝุ่น ไอความร้อน และมลพิษทางอากาศอื่น ๆ ที่อาจเกิดขึ้น	✓ มีการปลุกต้นไม้ยืนต้นบริเวณพื้นที่จอดรถ และพื้นที่ระหว่างอาคาร เพื่อลดการฟุ้งกระจายของฝุ่น ไอความร้อน และมลพิษทางอากาศที่อาจเกิดขึ้น	-	รูปที่ 2-1 และรูปที่ 2-2

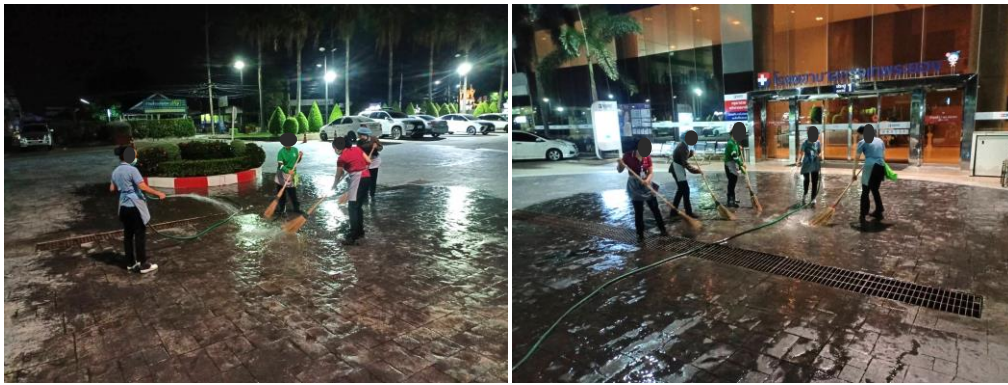
รูปที่ 2-5 การรดน้ำและล้างทำความสะอาดเส้นทางการจราจร และพื้นที่จอดรถ

2) รดน้ำและล้างทำความสะอาดเส้นทางการจราจร และพื้นที่จอดรถ เพื่อป้องกันการฟุ้งกระจายของฝุ่น	✓ มีการรดน้ำและล้างทำความสะอาดเส้นทางการจราจร และพื้นที่จอดรถ โดยจะดำเนินการในช่วงกลางคืน เพื่อลดความไม่สะดวกแก่ผู้มาใช้บริการ	-	รูปที่ 2-5

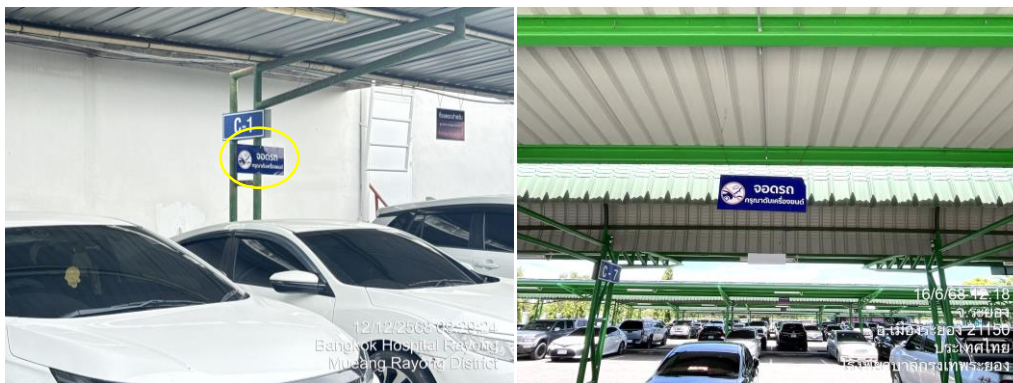
รูปที่ 2-6 ป้ายจอดรถกรุณาดับเครื่องบริเวณลาดจอดรถ

3) ติดป้ายห้ามติดเครื่องยนต์ทั้งไว้บริเวณลานจอดรถยนต์ โดยให้ดับเครื่องยนต์ทันทีเมื่อจอดรถแล้ว	✓ โครงการจัดให้มีการติดตั้งป้ายห้ามติดเครื่องยนต์บริเวณลานจอดรถยนต์	-	รูปที่ 2-6

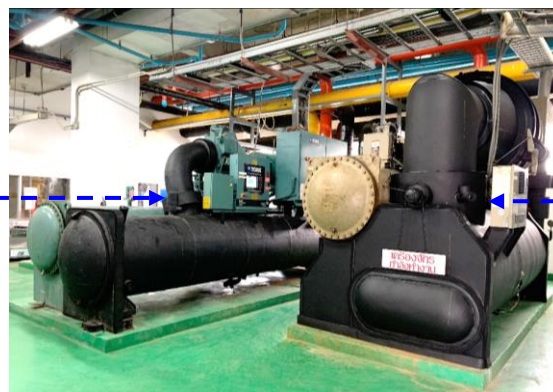
รูปที่ 2-7 ระบบทำความเย็นแบบรวมศูนย์

5) เลือกใช้เครื่องปรับอากาศที่มีฉลากประหยัดไฟเบอร์ 5 และต้องไม่มีสาร CFCs เป็นส่วนประกอบในเครื่องปรับอากาศ	✓ เครื่องปรับอากาศของโครงการเป็นระบบปรับอากาศแบบรวมศูนย์ โดยมี Chiller จำนวน 2 ตัว โดยเปิดใช้งานสลับกัน 2 ช่วง คือ ช่วง 6.00 – 22.00 น. และ 22.00 – 6.00 น.	-	รูปที่ 2-7 และรูปที่ 2-9

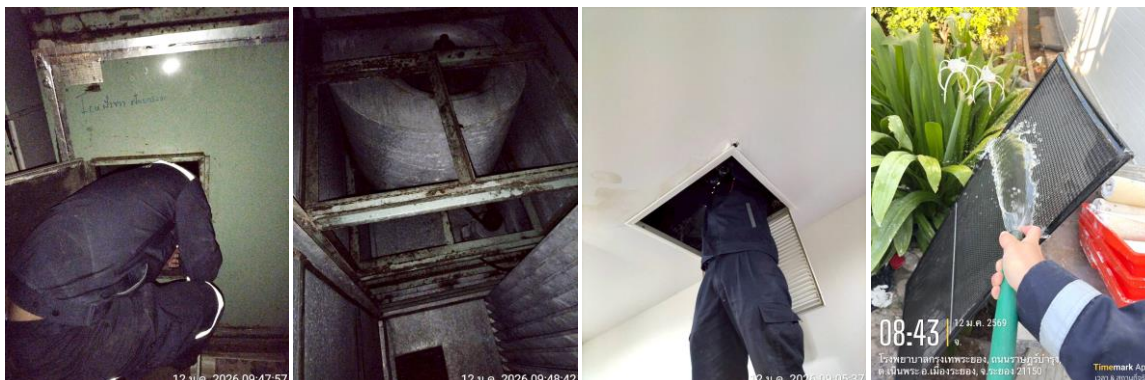
รูปที่ 2-8 เจ้าหน้าที่ล้างทำความสะอาด และซ่อมแซมเครื่องปรับอากาศ และระบบระบายอากาศ

4) ให้เจ้าหน้าที่โครงการทำความสะอาดเครื่องปรับอากาศเป็นประจำ โดยทำความสะอาดแผ่นกรองและถาดสำหรับรองรับน้ำที่อยู่ภายในเครื่องปรับอากาศเป็นประจำเดือนละ 1 ครั้ง เพื่อเพิ่มประสิทธิภาพการทำงานและเป็นการป้องกันการสะสมของเชื้อโรค	✓ โครงการมีการทำความสะอาดแผ่นกรองและถาดสำหรับรองรับน้ำที่อยู่ภายในเครื่องปรับอากาศเป็นประจำ โดยความถี่ในการดำเนินการแบ่งตามความเสี่ยง ดังนี้ 1. เครื่องปรับอากาศห้อง OR และ Critical care ทำความสะอาด 3 เดือน/ครั้ง 2. ห้องทั่วไป ทำความสะอาด 6 เดือน/ครั้ง ทั้งนี้ ได้ตรวจสอบ/ซ่อมแซมเครื่องปรับอากาศ และระบบระบายอากาศให้ใช้งานอยู่เสมอ	-	รูปที่ 2-8

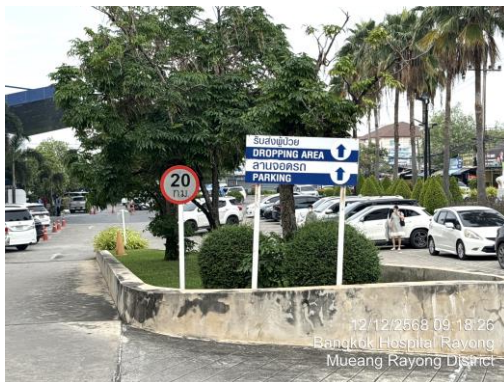
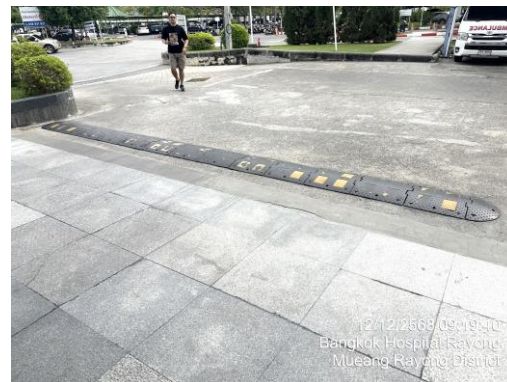
รูปที่ 2-11 การควบคุมความเร็วของรถภายในโครงการ

7) ควบคุมความเร็วของรถภายในโครงการ เช่น ป้ายจำกัดความเร็ว สันนุนเพื่อลดความเร็ว เพื่อไม่ให้เกิดความฟุ้งกระจายของฝุ่นบนผิวถนน	✓	โครงการมีการควบคุมความเร็วของรถ โดยมีป้ายจำกัดความเร็ว 20 กม./ชม. และสันนุนชะลอความเร็ว	-	รูปที่ 2-11

3) จำกัดความเร็วรถขณะแล่นเข้า-ออก พื้นที่โครงการ ให้มีความเร็วไม่เกิน 30 กม./ชม.	✓	โครงการจำกัดความเร็วรถที่แล่นภายในพื้นที่โครงการ ให้มีความเร็ว 20 กม./ชม. และสันนุนชะลอความเร็ว	-	รูปที่ 2-11

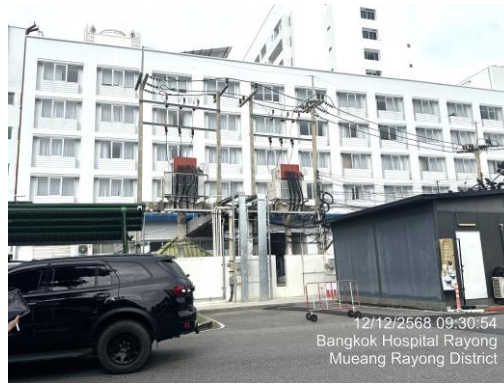
รูปที่ 2-16 หม้อแปลงไฟฟ้าของโครงการ

3.2 พลังงานและไฟฟ้า	1) ดูแล บำรุงรักษา หม้อแปลงไฟฟ้า ตามมาตรการต่าง ๆ ของการไฟฟ้าส่วนภูมิภาค	✓	โครงการมีการดูแล บำรุงรักษา หม้อแปลงไฟฟ้าตามมาตรการต่าง ๆ ของการไฟฟ้าส่วนภูมิภาค	-	รูปที่ 2-16 และภาคผนวก ฉ.1

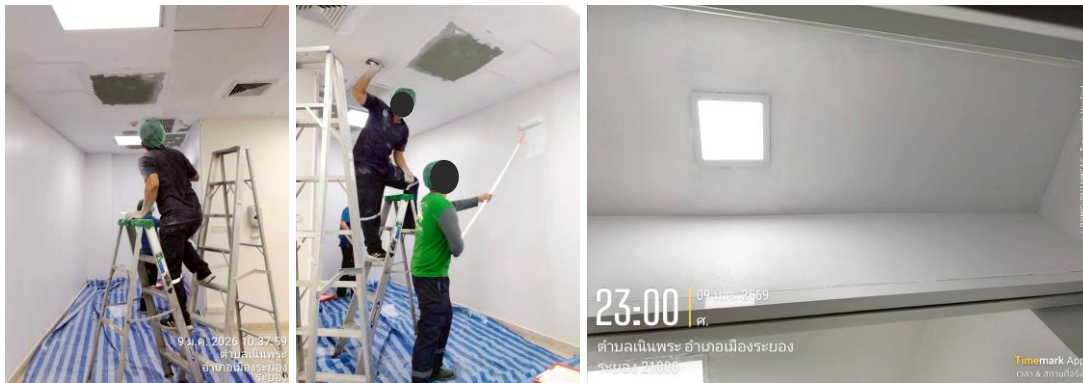
รูปที่ 2-17 เจ้าหน้าที่ตรวจสอบและซ่อมแซม อุดรอยรั่วตามผนัง เพดาน

2) มีแผนการสำรวจจุดเชื่อมต่อ การเดินสายไฟ และอุปกรณ์ต่าง ๆ บำรุงรักษาให้อยู่ในสภาพที่ใช้งานได้เสมอ หากพบจุดชำรุดควรเร่งทำการซ่อมแซม	✓	โครงการมีการตรวจสอบจุดเชื่อมต่อ การเดินสายไฟ และอุปกรณ์ต่าง ๆ และได้ดำเนินการซ่อมแซมเพื่อให้สามารถใช้งานได้ปกติ	-	รูปที่ 2-17 และภาคผนวก ฉ.1

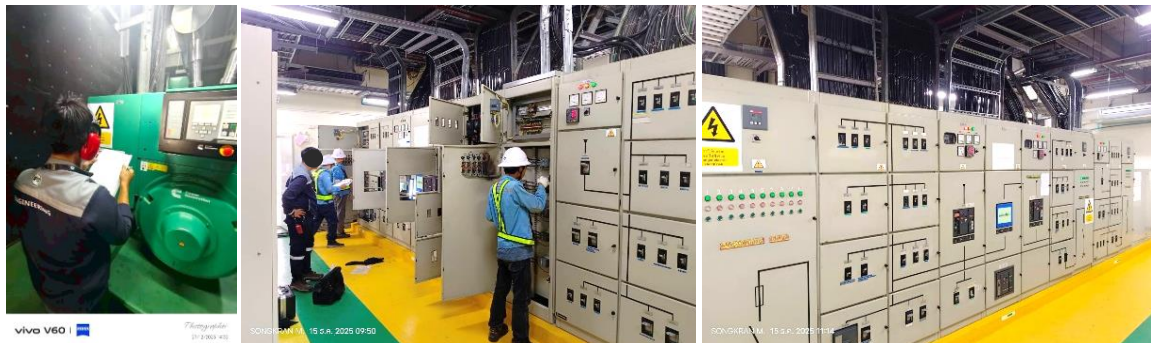
รูปที่ 2-18 เจ้าหน้าที่ตรวจสอบเครื่องกำเนิดไฟฟ้าสำรอง และแผงควบคุมไฟฟ้าของโครงการ

3) ทดสอบการทำงานของเครื่องกำเนิดไฟสำรองทุกเดือน	✓	โครงการมีการตรวจสอบการทำงานของเครื่องกำเนิดไฟฟ้าสำรองโดยฝ่ายช่างประจำวัน ประจำสัปดาห์ และมีแผนดำเนินการตรวจสอบการทำงานประจำปี โดยจัดจ้างบริษัทภายนอก	-	รูปที่ 2-18 และภาคผนวก ฉ.1

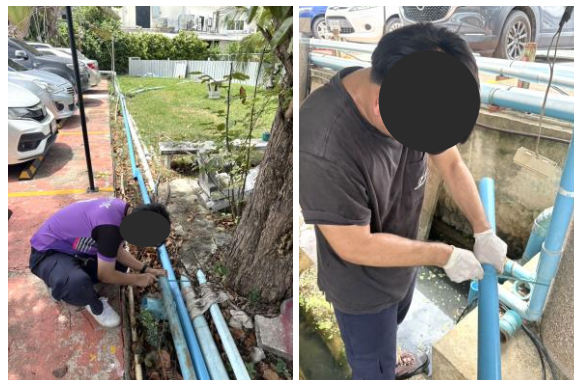
รูปที่ 2-19 การตรวจสอบและซ่อมแซมท่อน้ำประปาที่ชำรุด

3.3 น้ำใช้/น้ำดื่ม	1) มีแผนตรวจสอบระบบจ่ายน้ำประปา 1 ครั้ง/เดือน ให้อยู่ในสภาพดีอยู่เสมอ ได้แก่ เครื่องสูบน้ำ ท่อจ่ายน้ำ ถังเก็บน้ำ มิเตอร์วัดน้ำ หากพบจุดชำรุด ผิดปกติต้องเร่งแก้ไข	✓ โครงการมีการตรวจสอบระบบจ่ายน้ำประปาประจำสัปดาห์ โดยฝ่ายช่างของโรงพยาบาล และได้ดำเนินการซ่อมแซมท่อน้ำประปาที่ชำรุด	-	รูปที่ 2-19 และภาคผนวก ฉ.1

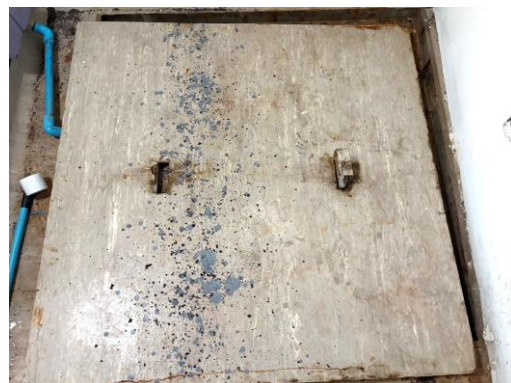
รูปที่ 2-22 ฝาบ่อเก็บน้ำใต้ดินปิดมิดชิด

6) ฝาบ่อเก็บน้ำใต้ดิน จะต้องฝาบ่อปิดมิดชิด เพื่อป้องกันการปนเปื้อนของน้ำภายนอกเข้าสู่ถังเก็บน้ำทางบ่อได้	✓	ฝาบ่อเก็บน้ำใต้ดินของโครงการปิดมิดชิด	-	รูปที่ 2-22

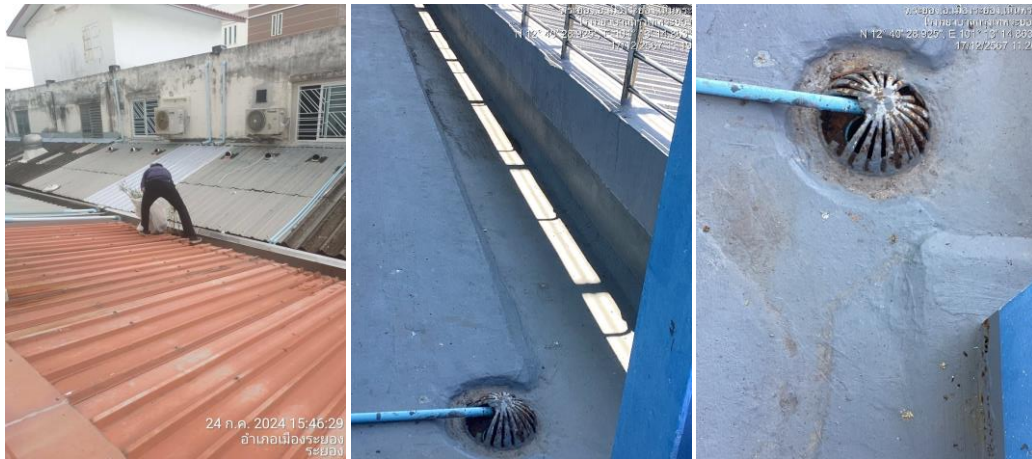
รูปที่ 2-23 เจ้าหน้าที่ตรวจสอบและทำความสะอาดรางระบายน้ำ

3.4 การระบายน้ำและการป้องกันน้ำท่วม	1) ทำความสะอาดรางระบายน้ำ และท่อระบายน้ำอย่างสม่ำเสมอตลอดระยะเวลาการก่อสร้าง ความถี่ 6 เดือน/ครั้ง	✓	โครงการจัดให้มีเจ้าหน้าที่คอยตรวจสอบและทำความสะอาดรางระบายน้ำ และท่อระบายน้ำเป็นประจำโดยเฉพาะก่อนช่วงฤดูฝน และจัดให้มีบ่อหน่วงน้ำภายในโครงการ	-	รูปที่ 2-23 และรูปที่ 2-24

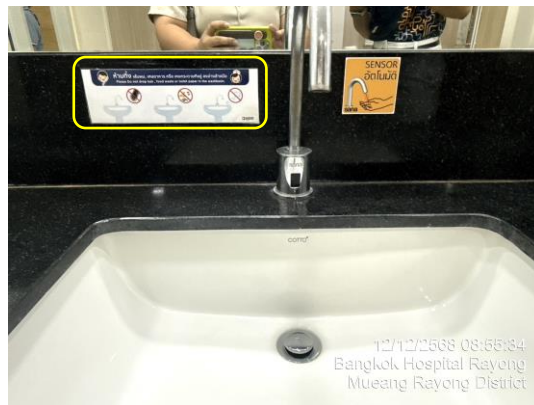
รูปที่ 2-26 ป้ายรณรงค์ไม่ให้ทิ้งเศษขยะที่ไม่ย่อยสลายลงระบบบำบัดน้ำเสีย

3.5 การกำจัดน้ำเสีย	1) ติดป้ายรณรงค์ในห้องน้ำ อ่างล้างมือ ไม่ให้ทิ้งเศษขยะหรือที่ย่อยสลายไม่ได้ลงสู่ระบบบำบัดน้ำเสีย	✓ โครงการมีการติดป้ายรณรงค์ไม่ให้ทิ้งเศษขยะที่ย่อยสลายลงในอ่างน้ำและชักโครก	-	รูปที่ 2-26

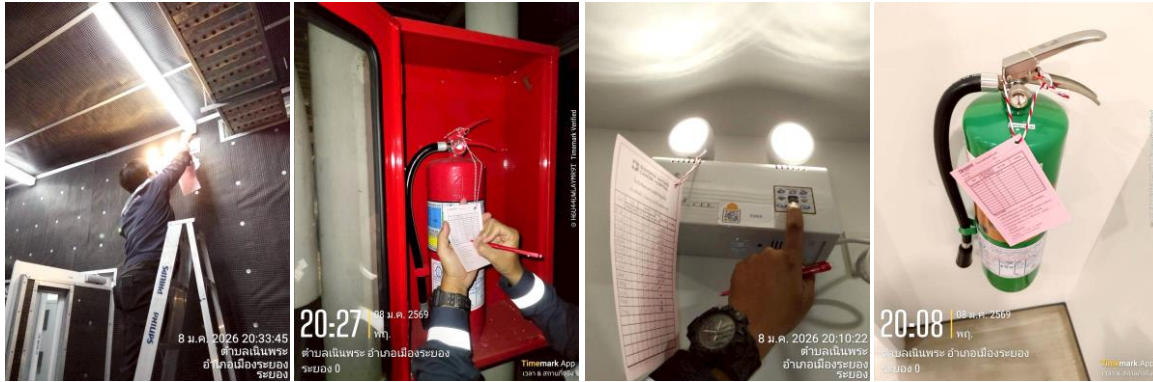
รูปที่ 2-28 เจ้าหน้าที่ตรวจสอบอุปกรณ์ป้องกันเพลิงไหม้และอุปกรณ์แจ้งเตือนเพลิงไหม้

3.6 การป้องกันและบรรเทาสาธารณภัย	1) มีแผนการตรวจสอบอุปกรณ์ดับเพลิงทุกประเภทที่มีติดตั้งตามข้อกำหนดของอุปกรณ์ในแต่ละประเภท	✓	โครงการดำเนินการตรวจสอบอุปกรณ์ดับเพลิงทุกประเภท โดยฝ่ายช่างประจำสัปดาห์ ประจำเดือน และประจำปี	-	รูปที่ 2-28 และภาคผนวก ฉ.1

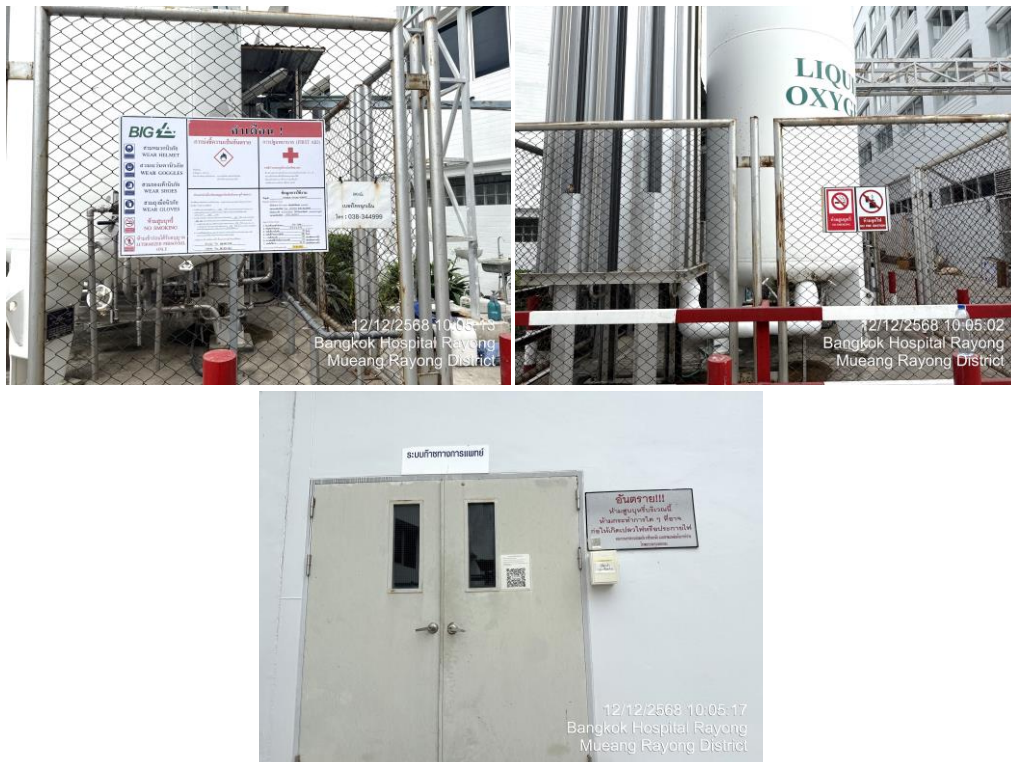
รูปที่ 2-29 ติดตั้งป้ายเตือนห้ามก่อประกายไฟในจุดเสี่ยงติดไฟง่าย

2) มีแผนการตรวจเช็คอุปกรณ์ไฟฟ้า และจุดเสี่ยงต่อการเกิดอัคคีภัยให้อยู่ในสภาพดีเสมอ	✓	โครงการจัดให้มีเจ้าหน้าที่คอยตรวจเช็คอุปกรณ์ไฟฟ้า และจุดเสี่ยงต่อการเกิดอัคคีภัยให้อยู่ในสภาพดีเสมอ รวมถึงติดตั้งป้ายเตือนห้ามก่อประกายไฟในจุดเสี่ยงติดไฟง่าย	-	รูปที่ 2-18, รูปที่ 2-29 และภาคผนวก ฉ.1

6) ประชาสัมพันธ์เพื่อขอความร่วมมือเจ้าหน้าที่และประชาชน ผู้รับบริการของโรงพยาบาล ในการป้องกันและระงับการเกิดอัคคีภัย	✓ โครงการมีการร่วมมือกับเจ้าหน้าที่และผู้รับบริการของโรงพยาบาล ในการป้องกันและระงับการเกิดอัคคีภัย รวมถึงติดตั้งป้ายเตือนห้ามก่อประกายไฟในจุดเสี่ยงติดไฟง่าย	-	รูปที่ 2-29 และภาคผนวก ฉ.8

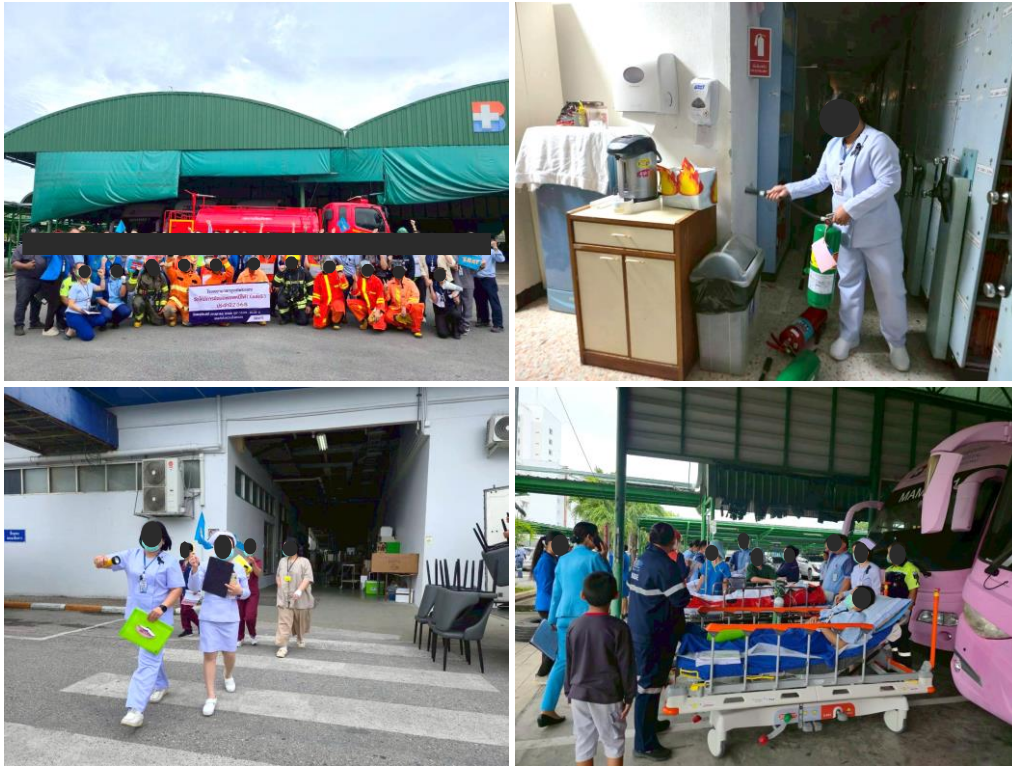
รูปที่ 2-30 การฝึกอบรมการซ่อมแผนป้องกันอัคคีภัย ประจำปี 2568

3) มีแผนการจัดฝึกอบรมและซ้อมแผนป้องกันอัคคีภัยอย่างน้อย 1 ครั้ง/ปี	✓	โครงการดำเนินการจัดฝึกอบรมการดับเพลิงขั้นต้น ในวันที่ 17-18 ตุลาคม 2568 และฝึกซ้อมดับเพลิงและฝึกซ้อมอพยพหนีไฟ ในวันที่ 30 ตุลาคม 2568	-	รูปที่ 2-30 และภาคผนวก ฉ.4

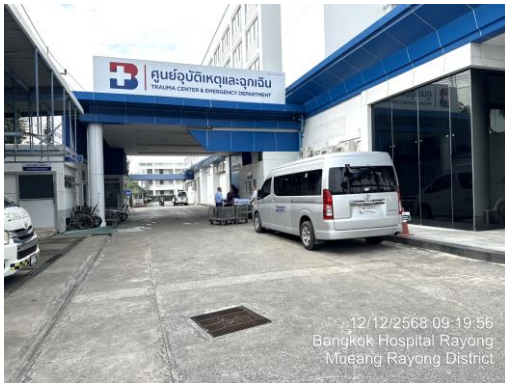
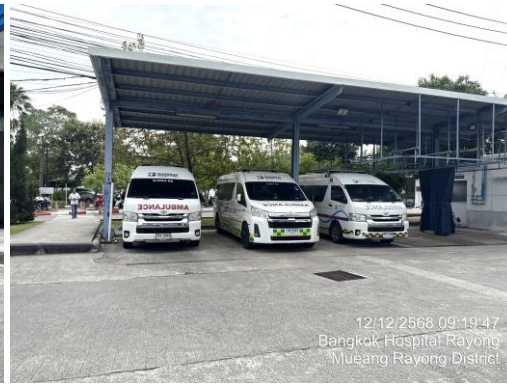
รูปที่ 2-32 ศูนย์อุบัติเหตุและฉุกเฉินและรถพยาบาลของโครงการ

8) จัดเตรียมหน่วยพยาบาลและรถพยาบาลไว้เพื่อให้ความช่วยเหลือเบื้องต้นแก่ผู้ประสบภัย	✓ โครงการมีศูนย์อุบัติเหตุและฉุกเฉินและรถพยาบาลไว้เพื่อให้ความช่วยเหลือเบื้องต้นแก่ผู้ประสบภัย	-	รูปที่ 2-32
