## บทที่ 2

### การปฏิบัติตามมาตรการป้องกันและแก้ไขผลกระทบสิ่งแวดล้อม

#### 2.1 ผลการปฏิบัติตามมาตรการป้องกันและแก้ไขผลกระทบสิ่งแวดล้อมของโครงการ

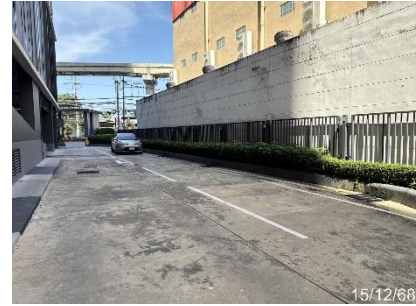
ภาพที่ 2-1 รั้วรอบพื้นที่โครงการ

| องค์ประกอบทางสิ่งแวดล้อม<br>และคุณค่าต่างๆ | มาตรการป้องกันและแก้ไขผลกระทบสิ่งแวดล้อม | รายละเอียดการปฏิบัติตามมาตรการ<br>✓ปฏิบัติ ✕ไม่ได้ปฏิบัติ ○ไม่ครบ/ไม่มีประสิทธิภาพ ○ยังไม่ถึงเวลา | | ปัญหา อุปสรรค<br>และการแก้ไข | อ้างอิง |
|---|---|---|---|---|---|
| 1.1 สภาพภูมิประเทศ | 1) จัดให้มีรั้วรอบพื้นที่โครงการเพื่อกันขอบเขตพื้นที่อย่างชัดเจน | ✓ | โครงการได้สร้างรั้วรอบพื้นที่โครงการเพื่อกันขอบเขตพื้นที่ไว้อย่างชัดเจน | | ภาพที่ 2-1 |

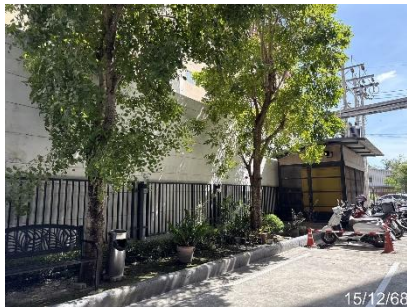
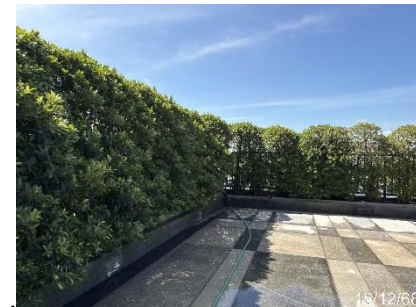
ภาพที่ 2-2 ต้นไม้ภายในโครงการและตลอดแนวเขตที่ดิน

| องค์ประกอบทางสิ่งแวดล้อม<br>และคุณค่าต่างๆ | มาตรการป้องกันและแก้ไขผลกระทบสิ่งแวดล้อม | รายละเอียดการปฏิบัติตามมาตรการ<br>✓ปฏิบัติ ✕ไม่ได้ปฏิบัติ ○ไม่ครบ/ไม่มีประสิทธิภาพ ○ยังไม่ถึงเวลา | | ปัญหา อุปสรรค<br>และการแก้ไข | อ้างอิง |
|---|---|---|---|---|---|
| | 2) จัดให้มีการปลูกไม้ยืนต้น ไม้พุ่ม ไม้คลุมดิน ภายในโครงการ โดยเฉพาะบริเวณแนวเขตที่ดินเพื่อให้พืชช่วยยึดหน้าดิน | ✓ | โครงการมีการปลูกต้นไม้ภายในโครงการ และตลอดแนวเขตที่ดิน | | ภาพที่ 2-2 |

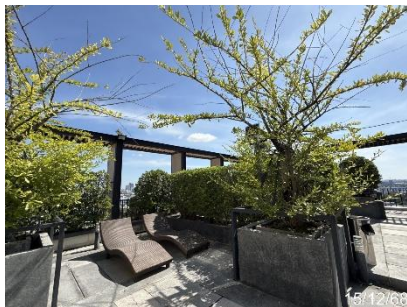
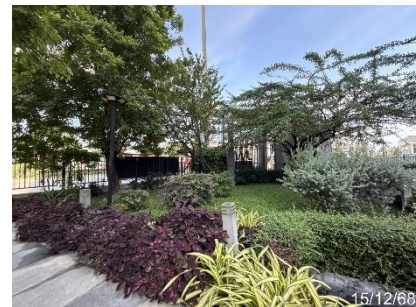
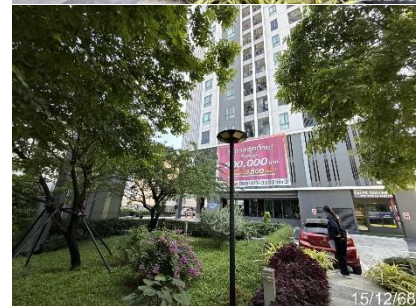
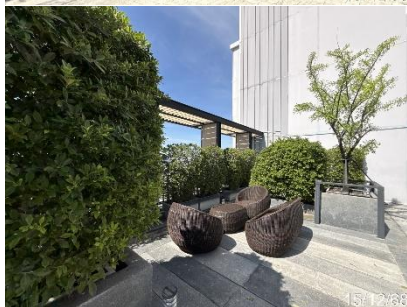
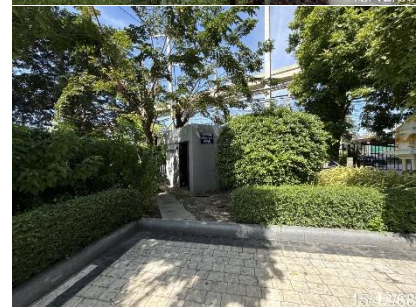
ภาพที่ 2-3 พื้นที่สีเขียวภายในโครงการ

| องค์ประกอบทางสิ่งแวดล้อม<br>และคุณค่าต่างๆ | มาตรการป้องกันและแก้ไขผลกระทบสิ่งแวดล้อม | รายละเอียดการปฏิบัติตามมาตรการ<br>✓ปฏิบัติ ✕ไม่ได้ปฏิบัติ ○ไม่ครบ/ไม่มีประสิทธิภาพ ○ยังไม่ถึงเวลา | | ปัญหา อุปสรรค<br>และการแก้ไข | อ้างอิง |
|---|---|---|---|---|---|
| | 5. จัดให้มีพื้นที่สีเขียวภายในโครงการเพื่อให้ต้นดงกล้วยช่วยดูดซับฝุ่น ละอองภายในพื้นที่โครงการ | ✓ | โครงการได้จัดให้มีพื้นที่สีเขียวภายในโครงการเพื่อให้ต้น ดงกล้วยช่วยดูดซับฝุ่นละอองภายในพื้นที่โครงการ | | ภาพที่ 2-2<br>ภาพที่ 2-3 |

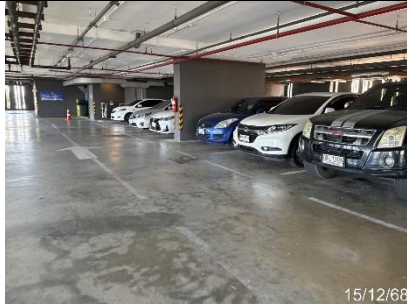
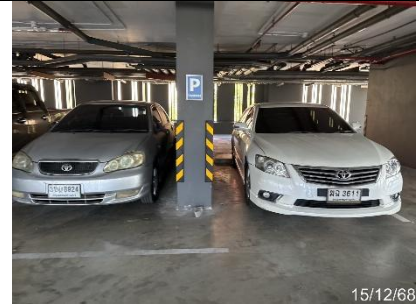
ภาพที่ 2-3 ที่จอดรถภายในโครงการ

| องค์ประกอบทางสิ่งแวดล้อม<br>และคุณค่าต่างๆ | มาตรการป้องกันและแก้ไขผลกระทบสิ่งแวดล้อม | รายละเอียดการปฏิบัติตามมาตรการ<br>✓ปฏิบัติ ✕ไม่ได้ปฏิบัติ ○ไม่ครบ/ไม่มีประสิทธิภาพ ○ยังไม่ถึงเวลา | | ปัญหา อุปสรรค<br>และการแก้ไข | อ้างอิง |
|---|---|---|---|---|---|
| 1.2.1 ฝุ่นละออง | 1. จัดให้มีที่จอดรถชั้นที่ 1-3 มีลักษณะเปิดโล่ง ไม่ปิดทึบ มีลมพัดผ่าน ตลอดเวลา สามารถระบายอากาศอย่างสะดวกตลอดเวลา มิให้เกิดการ สะสมของมลพิษ | ✓ | โครงการจัดที่จอดรถชั้นที่ 1-3 ที่เปิดโล่ง ระบายอากาศได้ดี | | ภาพที่ 2-3 |

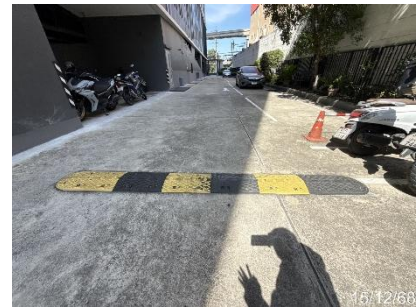
ภาพที่ 2-5 สันนูนเพื่อลดความเร็ว

| องค์ประกอบทางสิ่งแวดล้อมและคุณค่าต่างๆ | มาตรการป้องกันและแก้ไขผลกระทบสิ่งแวดล้อม | รายละเอียดการปฏิบัติตามมาตรการ<br>✓ปฏิบัติ ✗ไม่ได้ปฏิบัติ ○ไม่ครบ/ไม่มีประสิทธิภาพ ○ยังไม่ถึงเวลา | | ปัญหา อุปสรรคและการแก้ไข | อ้างอิง |
|---|---|---|---|---|---|
| 1.3 เสียง | 1. จัดให้มีการทำสันนุนชะลอความเร็วของรถบนถนนภายในโครงการ เพื่อชะลอความเร็วของรถ และลดเสียงจากการวิ่งของรถ | ✓ | โครงการได้จัดทำสันนุนชะลอความเร็วของรถบนถนนภายในโครงการ | | ภาพที่ 2-5 |

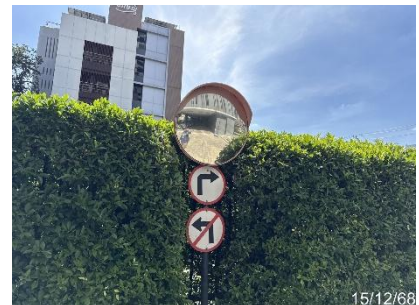
ภาพที่ 2-7 ป้ายและสัญลักษณ์จราจร

| องค์ประกอบทางสิ่งแวดล้อม<br>และคุณค่าต่างๆ | มาตรการป้องกันและแก้ไขผลกระทบสิ่งแวดล้อม | รายละเอียดการปฏิบัติตามมาตรการ<br>✓ปฏิบัติ ✕ไม่ได้ปฏิบัติ ○ไม่ครบ/ไม่มีประสิทธิภาพ ○ยังไม่ถึงเวลา | | ปัญหา อุปสรรค<br>และการแก้ไข | อ้างอิง |
|---|---|---|---|---|---|
| | 4. จัดทำป้ายและสัญลักษณ์จราจรบนพื้นทางให้ชัดเจนและไม่ก่อให้เกิดความสับสนของผู้ขับขี่ ทำให้การเคลื่อนตัวของรถในโครงการและบริเวณทางเข้า-ออกโครงการสามารถทำได้อย่างดีและปลอดภัย | ✓ | โครงการได้จัดทำป้ายและสัญลักษณ์จราจรบนพื้นถนน และบริเวณทางเข้า-ออกโครงการไว้อย่างชัดเจน | | ภาพที่ 2-7 |

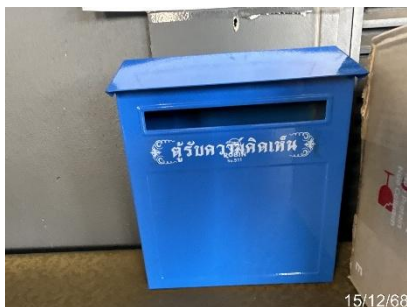
ภาพที่ 2-8 ตู้รับความคิดเห็น

| องค์ประกอบทางสิ่งแวดล้อมและคุณค่าต่างๆ | มาตรการป้องกันและแก้ไขผลกระทบสิ่งแวดล้อม | รายละเอียดการปฏิบัติตามมาตรการ<br>✓ปฏิบัติ ✗ไม่ได้ปฏิบัติ ○ไม่ครบ/ไม่มีประสิทธิภาพ ○ยังไม่ถึงเวลา | | ปัญหา อุปสรรคและการแก้ไข | อ้างอิง |
|---|---|---|---|---|---|
| | 3. จัดให้มีส่วนรับเรื่องร้องเรียนผู้ที่ได้รับผลกระทบจากโครงการ | ✓ | โครงการจัดให้มีผู้รับความคิดเห็นไว้ที่ป้อมยามหน้าโครงการ | | ภาพที่ 2-8 |

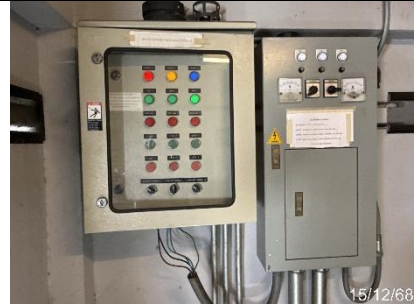
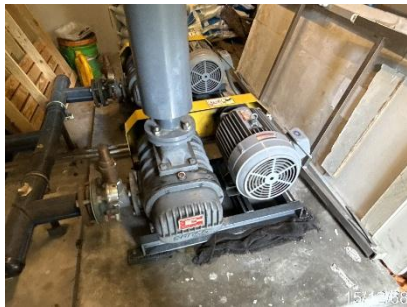
ภาพที่ 2-11 Aeration Tank

| องค์ประกอบทางสิ่งแวดล้อม<br>และคุณค่าต่างๆ | มาตรการป้องกันและแก้ไขผลกระทบสิ่งแวดล้อม | รายละเอียดการปฏิบัติตามมาตรการ<br>✓ปฏิบัติ ✗ไม่ได้ปฏิบัติ ○ไม่ครบ/ไม่มีประสิทธิภาพ ○ยังไม่ถึงเวลา | | ปัญหา อุปสรรค<br>และการแก้ไข | อ้างอิง |
|---|---|---|---|---|---|
| | 5. จัดให้มี Media ในส่วนเติมอากาศหลัก (Aeration Tank)<br>เพื่อเพิ่ม ประสิทธิภาพในการบำบัดน้ำเสีย โดยใช้สื่อชีวภาพเป็น<br>ตัวกลางเพื่อให้ จุลินทรีย์ชนิดใช้อากาศช่วยในการย่อยสลาย<br>สารอินทรีย์ยึดเกาะเป็น ฟิล์มชีวภาพ โดยตัวกลางมีปริมาตร<br>20.41 ลูกบาศก์เมตร มีพื้นที่ผิว 2,142.86 ตารางเมตร มีพื้นที่<br>ผิวจำเพาะ 105 ตารางเมตร/ลูกบาศก์เมตร | ✓ | โครงการได้จัดให้มี Media ในส่วนเติมอากาศหลัก (Aeration<br>Tank) เพื่อเพิ่มประสิทธิภาพในการบำบัดน้ำเสีย โดยใช้สื่อ<br>ชีวภาพเป็นตัวกลาง | | ภาพที่ 2-11 |

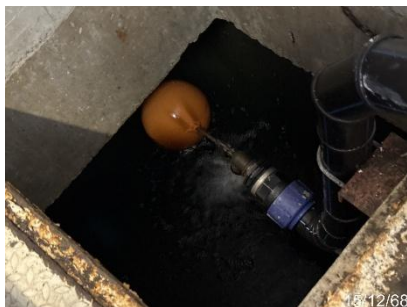
ภาพที่ 2-13 น้ำสำรองเก็บไว้ในถังเก็บน้ำใต้ดิน และถังเก็บน้ำชั้นตาดฟ้า

| องค์ประกอบทางสิ่งแวดล้อม<br>และคุณค่าต่างๆ | มาตรการป้องกันและแก้ไขผลกระทบสิ่งแวดล้อม | รายละเอียดการปฏิบัติตามมาตรการ<br>✓ปฏิบัติ ✗ไม่ได้ปฏิบัติ ○ไม่ครบ/ไม่มีประสิทธิภาพ ○ยังไม่ถึงเวลา | ปัญหา อุปสรรค<br>และการแก้ไข | อ้างอิง |
|---|---|---|---|---|
| 3.1 การใช้ | 1. จัดให้มีน้ำสำรองเก็บไว้ในถังเก็บน้ำใต้ดิน และถังเก็บน้ำชั้น<br>ดาดฟ้า โดยสำรองน้ำใช้ได้นานประมาณ 1.2 วัน (ไม่น้อยกว่า 1<br>วัน) | ✓ | โครงการได้จัดให้มีน้ำสำรองเก็บไว้ในถังเก็บน้ำใต้ดิน และถัง<br>เก็บน้ำชั้นดาดฟ้า ตามเงื่อนไขที่กำหนด | ภาพที่ 2-13 |

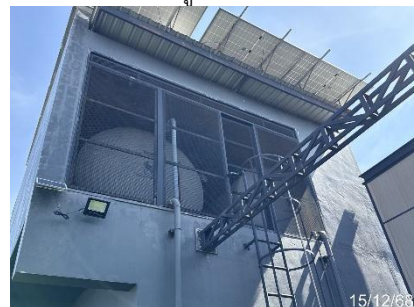
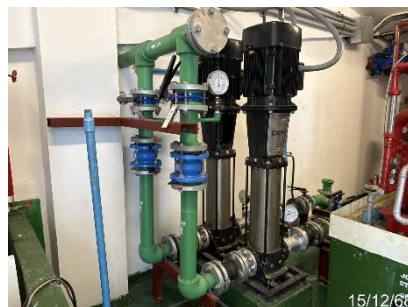
ภาพที่ 2-14 ระบบสูบน้ำในอาคาร

| องค์ประกอบทางสิ่งแวดล้อม<br>และคุณค่าต่างๆ | มาตรการป้องกันและแก้ไขผลกระทบสิ่งแวดล้อม | รายละเอียดการปฏิบัติตามมาตรการ<br>✓ปฏิบัติ ✗ไม่ได้ปฏิบัติ ○ไม่ครบ/ไม่มีประสิทธิภาพ ○ยังไม่ถึงเวลา | ปัญหา อุปสรรค<br>และการแก้ไข | อ้างอิง |
|---|---|---|---|---|
| | 2. จัดให้มีระบบสูบน้ำในอาคารซึ่งทำหน้าที่สูบน้ำโดยไม่ดึง<br>น้ำใช้ มาจากท่อประปาโดยตรง และควบคุมการจ่ายน้ำด้วย<br>ระบบตั้งเวลา ซึ่ง กำหนดเวลาการสูบน้ำในช่วง 24.00 - 05.00<br>น.ซึ่งอยู่นอกช่วงเวลาที่พักอาศัยใกล้เคียงมีการใช้น้ำมาก | ✓ | โครงการจัดให้มีระบบสูบน้ำในอาคาร และควบคุมการจ่ายน้ำ<br>ด้วยระบบตั้งเวลา ซึ่งกำหนดเวลาการสูบน้ำในช่วง 24.00 -<br>05.00 น. | ภาพที่ 2-14 |

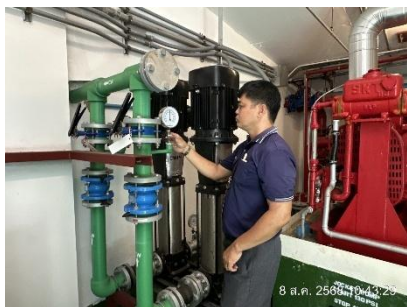
ภาพที่ 2-15 เจ้าหน้าที่ดูแลรักษาระบบท่อประปา

| องค์ประกอบทางสิ่งแวดล้อม<br>และคุณค่าต่างๆ | มาตรการป้องกันและแก้ไขผลกระทบสิ่งแวดล้อม | รายละเอียดการปฏิบัติตามมาตรการ<br>✓ปฏิบัติ ✗ไม่ได้ปฏิบัติ ○ไม่ครบ/ไม่มีประสิทธิภาพ ○ยังไม่ถึงเวลา | ปัญหา อุปสรรค<br>และการแก้ไข | อ้างอิง |
|---|---|---|---|---|
| | 3. จัดให้มีเจ้าหน้าที่คอยดูแลรักษาระบบเส้นท่อประปาให้อยู่ใน<br>สภาพดี | ✓ | โครงการจัดเจ้าหน้าที่คอยดูแลรักษาระบบเส้นท่อประปาให้ อยู่<br>ในสภาพดีอยู่เสมอ | ภาพที่ 2-15 |

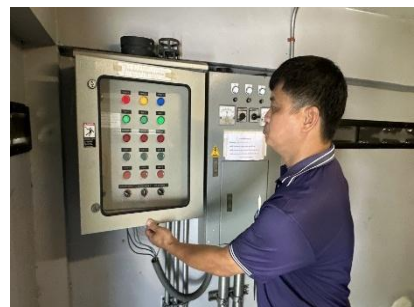
ภาพที่ 2-16 เจ้าหน้าที่ตรวจสอบระบบบำบัดน้ำเสีย

| องค์ประกอบทาง<br>สิ่งแวดล้อมและคุณค่าต่างๆ | มาตรการป้องกันและแก้ไขผลกระทบสิ่งแวดล้อม | รายละเอียดการปฏิบัติตามมาตรการ<br>✓ปฏิบัติ ✕ไม่ได้ปฏิบัติ ○ไม่ครบ/ไม่มีประสิทธิภาพ ○ยังไม่ถึงเวลา | ปัญหา อุปสรรค<br>และการแก้ไข | อ้างอิง |
|---|---|---|---|---|
| 2.2 นิเวศวิทยาทางน้ำ | ดูแลรักษาระบบบำบัดน้ำเสียรวมของโครงการให้สามารถ<br>ทำงานได้ อย่างต่อเนื่องและมีประสิทธิภาพ | ✓ โครงการจัดเจ้าหน้าที่ดูแลรักษาระบบบำบัดน้ำเสียรวมของ<br>โครงการให้สามารถทำงานได้อย่างต่อเนื่องและมีประสิทธิภาพ | | ภาพที่ 2-16 |

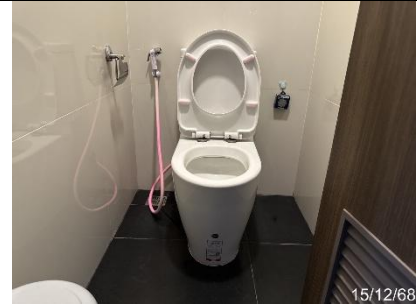
ภาพที่ 2-18 สุขภัณฑ์ประหยัดน้ำ

| องค์ประกอบทางสิ่งแวดล้อม<br>และคุณค่าต่างๆ | มาตรการป้องกันและแก้ไขผลกระทบสิ่งแวดล้อม | รายละเอียดการปฏิบัติตามมาตรการ<br>✓ปฏิบัติ ✗ไม่ได้ปฏิบัติ ○ไม่ครบ/ไม่มีประสิทธิภาพ ○ยังไม่ถึงเวลา | ปัญหา อุปสรรค<br>และการแก้ไข | อ้างอิง |
|---|---|---|---|---|
| | 4. ออกแบบโดยเลือกใช้สุขภัณฑ์ที่ประหยัดน้ำ หรืออุปกรณ์ที่มี<br>ประสิทธิภาพสูงทั้งก๊อกประหยัดน้ำ ชักโครกและหัวฉีด<br>ประหยัดน้ำ | ✓ | โครงการเลือกใช้สุขภัณฑ์ที่ประหยัดน้ำ หรืออุปกรณ์ที่มี<br>ประสิทธิภาพสูงทั้งก๊อกประหยัดน้ำ ชักโครกและหัวฉีด<br>ประหยัดน้ำ | ภาพที่ 2-18 |

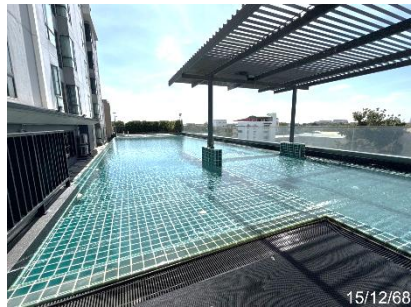
ภาพที่ 2-19 ระบบไฟฟ้าแสงสว่าง บริเวณสระว่ายน้ำ

| องค์ประกอบทางสิ่งแวดล้อม<br>และคุณค่าต่างๆ | มาตรการป้องกันและแก้ไขผลกระทบสิ่งแวดล้อม | รายละเอียดการปฏิบัติตามมาตรการ<br>✓ปฏิบัติ ✗ไม่ได้ปฏิบัติ ⊙ไม่ครบ/ไม่มีประสิทธิภาพ ○ยังไม่ถึงเวลา | | ปัญหา อุปสรรค<br>และการแก้ไข | อ้างอิง |
|---|---|---|---|---|---|
| | 1) จัดให้มีการติดตั้งระบบไฟฟ้าแสงสว่างเพียงพอทั่วบริเวณ สระ ว่ายน้ำ เพื่อให้มองเห็นได้ชัดเจนในกรณีที่มีการเปิดใช้สระ ในเวลากลางคืน | ✓ | โครงการได้ทำการติดตั้งระบบไฟฟ้าแสงสว่างทั่วบริเวณสระ ว่ายน้ำ สามารถมองเห็นได้ชัดเจนในเวลากลางคืน | | ภาพที่ 2-19 |

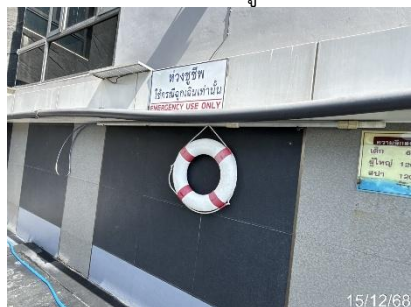
ภาพที่ 2-23 อุปกรณ์ประจำสระว่ายน้ำ

| องค์ประกอบทางสิ่งแวดล้อม<br>และคุณค่าต่างๆ | มาตรการป้องกันและแก้ไขผลกระทบสิ่งแวดล้อม | รายละเอียดการปฏิบัติตามมาตรการ<br>✓ปฏิบัติ ✗ไม่ได้ปฏิบัติ ○ไม่ครบ/ไม่มีประสิทธิภาพ ○ยังไม่ถึงเวลา | | ปัญหา อุปสรรค<br>และการแก้ไข | อ้างอิง |
|---|---|---|---|---|---|
| | 5) จัดให้มีอุปกรณ์ประจําสระว่ายน้ำ ซึ่งอยู่ในตำแหน่งที่เห็น<br>ชัดเจนและนำมาใช้ได้ทันที โดยอุปกรณ์ที่จัดให้มี ได้แก่<br>-ไม้ช่วยชีวิต ยาวไม่น้อยกว่า 3.5 เมตร น้ำหนักเบา อย่าง น้อย<br>1 อัน<br>-ห่วงชูชีพ ขนาดเส้นผ่านศูนย์กลางภายในไม่น้อยกว่า 18 นิ้ว<br>ผูกไว้กับเชือกยาวไม่น้อยกว่า 18 เมตร (ไม่น้อยกว่า 18 เมตร<br>ซึ่ง เป็นความยาวของสระ)<br>-โฟมช่วยชีวิตอย่างน้อย 2 อัน | ✓ | โครงการได้จัดให้มีอุปกรณ์ประจําสระว่ายน้ำ ครบถ้วน ถูกต้อง<br>ตามที่กำหนด | | ภาพที่ 2-23 |

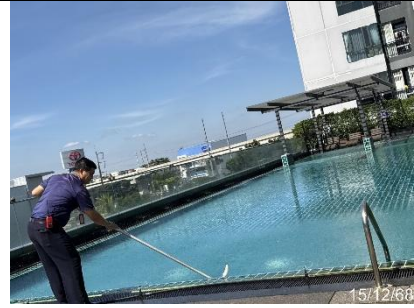
ภาพที่ 2-26 การดูแลทำความสะอาด สระว่ายน้ำ

| องค์ประกอบทางสิ่งแวดล้อม<br>และคุณค่าต่างๆ | มาตรการป้องกันและแก้ไขผลกระทบสิ่งแวดล้อม | รายละเอียดการปฏิบัติตามมาตรการ | | ปัญหา อุปสรรค<br>และการแก้ไข | อ้างอิง |
|---|---|---|---|---|---|
| | 3) ดำเนินการดูแลรักษา ล้างตะไคร่ และตัดเศษผง สัปดาห์ละ 1 ครั้ง | ✓ | โครงการกำหนดให้ทำการดูแลรักษา ล้างตะไคร่ และตัดเศษผงเป็นประจำ | | ภาพที่ 2-26 |

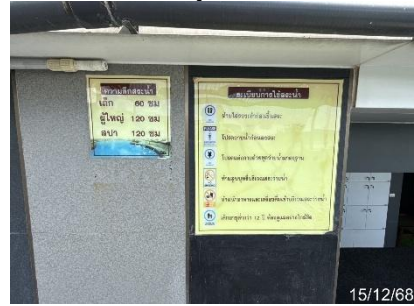
ภาพที่ 2-28 ป้ายแสดงกฎระเบียบการใช้สระว่ายน้ำ

| องค์ประกอบทางสิ่งแวดล้อม<br>และคุณค่าต่างๆ | มาตรการป้องกันและแก้ไขผลกระทบสิ่งแวดล้อม | รายละเอียดการปฏิบัติตามมาตรการ | | ปัญหา อุปสรรค<br>และการแก้ไข | อ้างอิง |
|---|---|---|---|---|---|
| | 5) จัดให้มีป้ายแสดงกฎข้อปฏิบัติสำหรับผู้ใช้น้ำ โดยมีข้อความอย่างน้อย ดังนี้<br>-ต้องสวมชุดว่ายน้ำที่สะอาดในการลงใช้สระว่ายน้ำ<br>-จำนวนสูงสุดผู้ใช้น้ำ<br>-ต้องชำระล้างร่างกายก่อนลงใช้สระว่ายน้ำทุกครั้ง และห้าม ทำสระว่ายน้ำสกปรก<br>-ผู้เป็นโรคตาแดงผิวหนัง หวัด หูเป็นน้ำหนองหรือโรคติดต่ออื่น ๆ ห้ามใช้สระว่ายน้ำ<br>- ห้ามปัสสาวะ บ้วนน้ำลาย หรือส่งน้ำมูลลงในน้ำ | ✓ | โครงการได้ติดตั้งป้ายแสดงกฎข้อปฏิบัติสำหรับผู้ใช้น้ำ ครบถ้วน | | ภาพที่ 2-28 |

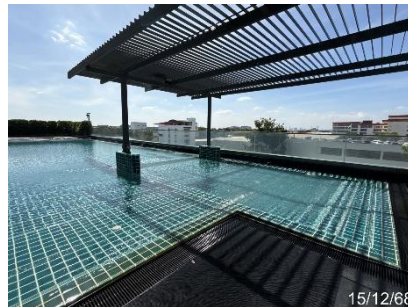
ภาพที่ 2-29 โครงสร้างของสระว่ายน้ำ

| องค์ประกอบทางสิ่งแวดล้อม<br>และคุณค่าต่างๆ | มาตรการป้องกันและแก้ไขผลกระทบสิ่งแวดล้อม | รายละเอียดการปฏิบัติตามมาตรการ | | ปัญหา อุปสรรค<br>และการแก้ไข | อ้างอิง |
|---|---|---|---|---|---|
| | 1) โครงสร้างของสระว่ายน้ำเป็นคอนกรีตเสริมเหล็ก มีความมั่นคง แข็งแรง น้ำซึมไม่ได้ ผนังเรียบอยู่ในสภาพดี และทำความสะอาดง่าย | ✓ | โครงสร้างของสระว่ายน้ำเป็นคอนกรีตเสริมเหล็ก มีความมั่นคงแข็งแรง น้ำซึมไม่ได้ ผนังเรียบอยู่ในสภาพดี และทำ ความสะอาดง่าย | | ภาพที่ 2-29 |

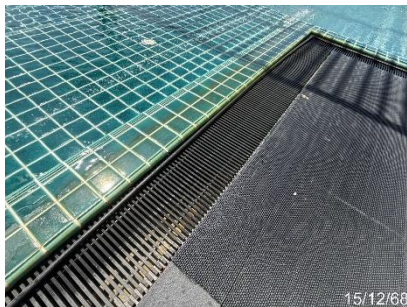
ภาพที่ 2-30 รางระบายน้ำล้นมีฝาปิด รอบสระว่ายน้ำ

| องค์ประกอบทางสิ่งแวดล้อม<br>และคุณค่าต่างๆ | มาตรการป้องกันและแก้ไขผลกระทบสิ่งแวดล้อม | รายละเอียดการปฏิบัติตามมาตรการ<br>✓ปฏิบัติ ✗ไม่ได้ปฏิบัติ ○ไม่ครบ/ไม่มีประสิทธิภาพ ○ยังไม่ถึงเวลา | | ปัญหา อุปสรรค<br>และการแก้ไข | อ้างอิง |
|---|---|---|---|---|---|
| | 2) จัดให้มีรางระบายน้ำล้นมีฝาปิดรอบสระว่ายน้ำ ความกว้าง 60 เซนติเมตร ไม่เป็นสนิม แข็งแรงทำความสะอาดง่าย อยู่ในสภาพดีและไม่มีน้ำล้นออกจากราง | ✓ | จัดให้มีรางระบายน้ำล้นมีฝาปิดรอบสระว่ายน้ำ ความกว้าง 60 เซนติเมตร ไม่เป็นสนิม แข็งแรงทำความสะอาดง่าย อยู่ในสภาพดีและไม่มีน้ำล้นออกจากราง | | ภาพที่ 2-30 |

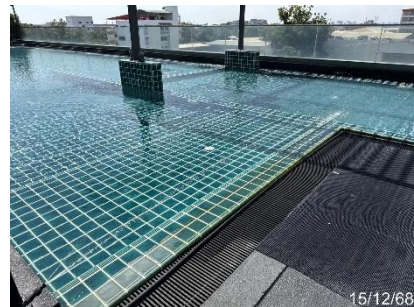
ภาพที่ 2-31 พื้นสระว่ายน้ำ

| องค์ประกอบทางสิ่งแวดล้อม<br>และคุณค่าต่างๆ | มาตรการป้องกันและแก้ไขผลกระทบสิ่งแวดล้อม | รายละเอียดการปฏิบัติตามมาตรการ<br>✓ปฏิบัติ ✗ไม่ได้ปฏิบัติ ○ไม่ครบ/ไม่มีประสิทธิภาพ ○ยังไม่ถึงเวลา | | ปัญหา อุปสรรค<br>และการแก้ไข | อ้างอิง |
|---|---|---|---|---|---|
| | 3) พื้นสระว่ายน้ำ ต้องทำด้วยวัสดุ แข็งแรง เรียบ ไม่ดูดซึมน้ำ ทำ ความสะอาดง่ายไม่ลื่น อยู่ในสภาพดี | ✓ | พื้นสระว่ายน้ำ ต้องทำด้วยวัสดุ แข็งแรง เรียบ ไม่ดูดซึมน้ำ ทำ ความสะอาดง่ายไม่ลื่น อยู่ในสภาพดี | | ภาพที่ 2-31 |
