สืบเนื่องจากผลการพิจารณารายงานการวิเคราะห์ผลกระทบสิ่งแวดล้อม โครงการเหมืองแร่หินอุตสาหกรรมชนิดหินปูน เพื่ออุตสาหกรรมก่อสร้าง ของบริษัท ศิลาแลง จำกัด ในการประชุมครั้งที่ 2/2558 เมื่อวันที่ 20 มกราคม 2558 คณะกรรมการผู้ชำนาญการฯ มีมติให้ความเห็นชอบรายงานการวิเคราะห์ผลกระทบสิ่งแวดล้อม โครงการเหมืองแร่หินอุตสาหกรรมชนิดหินปูนเพื่ออุตสาหกรรมก่อสร้าง คำขอประทานบัตรที่ 2/2554 ของบริษัท ศิลาแลง จำกัด ตั้งอยู่หมู่ที่ 4 ตำบลกองดิน อำเภอแกลง จังหวัดระยอง ซึ่งสำนักงานนโยบายและแผนทรัพยากรธรรมชาติและสิ่งแวดล้อมได้แจ้งผลการพิจารณารายงานการวิเคราะห์ผลกระทบสิ่งแวดล้อมโครงการฯ ดังกล่าว ตามหนังสือที่ ทส 1009.2/3073 ลงวันที่ 12 มีนาคม 2558 (ภาคผนวกที่ 1) ซึ่งต่อมาคำขอประทานบัตรที่ 2/2554 ได้รับอนุญาตเป็นประทานบัตรที่ 30988/16145 มีอายุประทานบัตร 10 ปี ตั้งแต่วันที่ 9 ธันวาคม 2558 ถึงวันที่ 8 ธันวาคม 2568 (ภาคผนวกที่ 2)

1. ชื่อโครงการ โครงการเหมืองแร่หินอุตสาหกรรมชนิดหินปูน เพื่ออุตสาหกรรมก่อสร้าง  
ประทานบัตรที่ 30988/16145
2. เจ้าของโครงการ บริษัท ศิลาแลง จำกัด
3. สถานที่ตั้งโครงการ หมู่ที่ 4 ตำบลกองดิน อำเภอแกลง จังหวัดระยอง (รูปที่ 1.2-1)
4. ขนาดพื้นที่โครงการ เนื้อที่ 140-309 ไร่
5. โครงการผ่านการพิจารณาของคณะกรรมการผู้ชำนาญการ  
ในการประชุมครั้งที่ 2/2558 เมื่อวันที่ 20 มกราคม 2558
6. โครงการได้รั

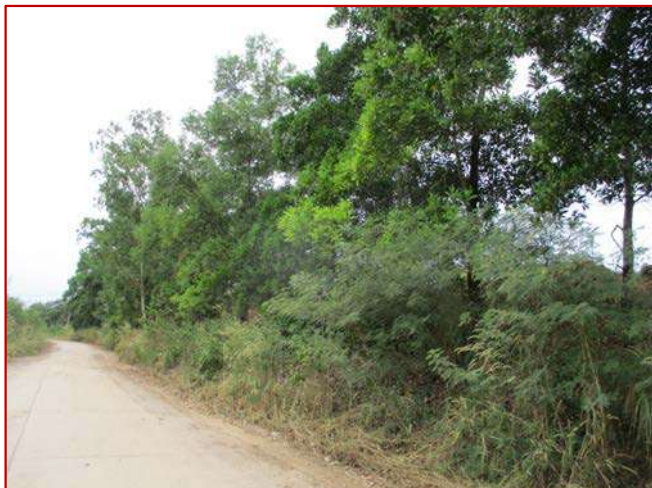
## รูปที่ 2.2-2 การสร้างคั่นทำนบดินในบริเวณพื้นที่โครงการ

- คั่นทำนบดินและไม้ยืนต้นบริเวณพื้นที่ทำเหมืองด้านทิศใต้

- คูระบายน้ำบริเวณพื้นที่ทำเหมืองด้านทิศใต้

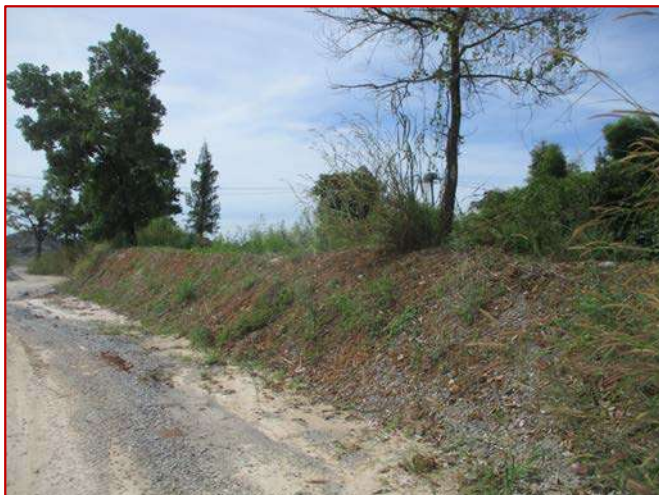
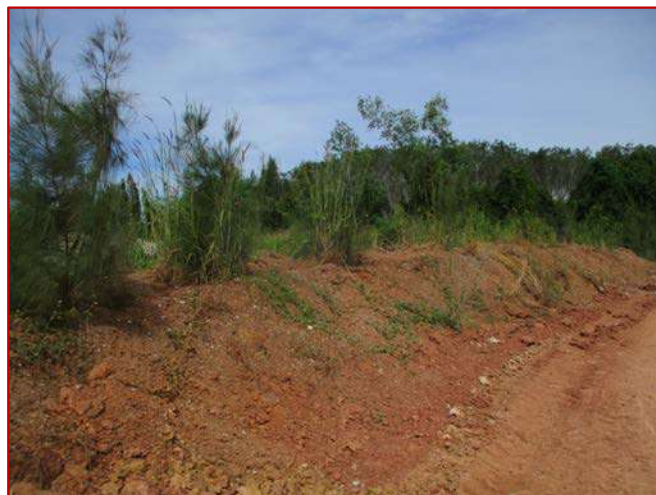
รูปที่ 2.2-2 (ต่อ) การสร้างคันทำนบดินในบริเวณพื้นที่โครงการ

- คันทำนบดินและไม้ยืนต้นบริเวณด้านที่เลียบบลองน้ำโจน

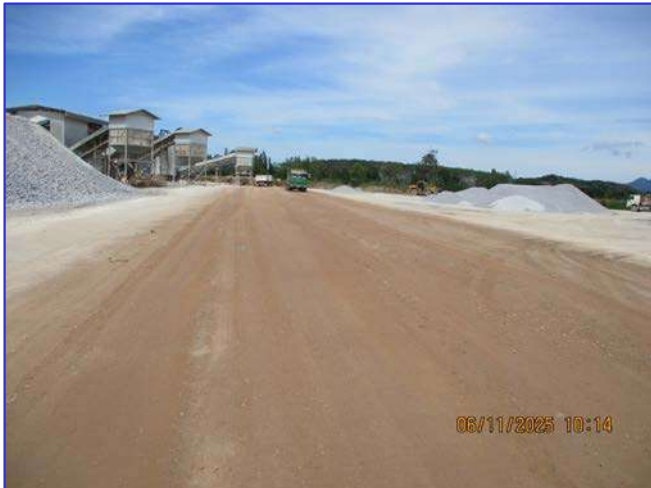
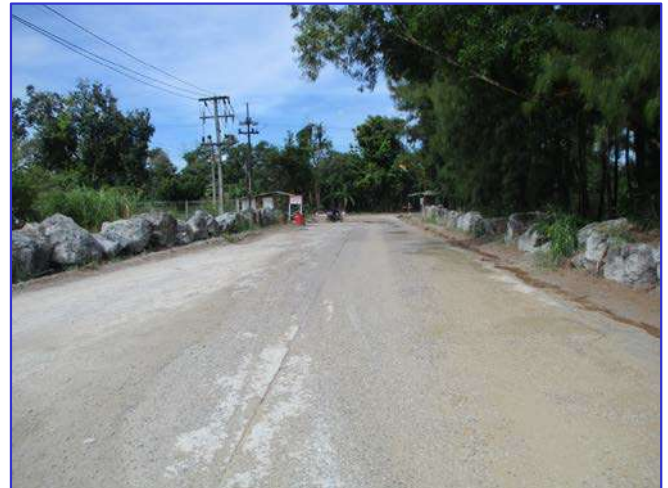
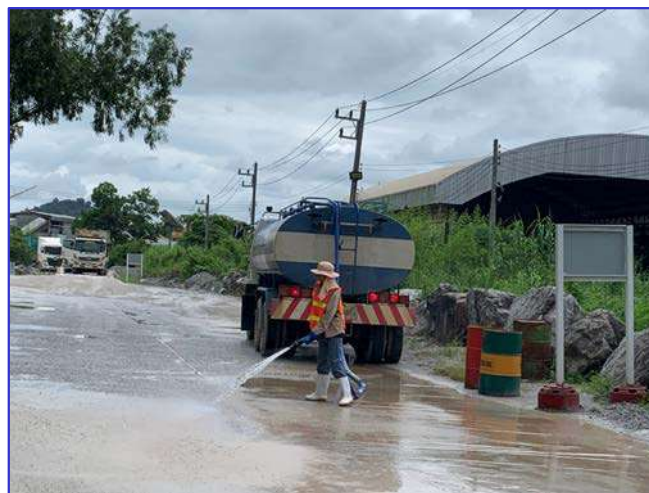
3. พัฒนาเส้นทางลำเลียงแร่ในพื้นที่โครงการให้เป็นถนนหินบดอัดแน่น พร้อมทั้งดูแลรักษาสภาพเส้นทางให้สามารถใช้งานได้ดียิ่งเสมอ	<ul style="list-style-type: none"> <li>- ปรับปรุงเส้นทางลำเลียงแร่ในพื้นที่โครงการให้เป็นถนนหินบดอัดแน่น และดูแลรักษาสภาพเส้นทางให้สามารถใช้งานได้ดียิ่งเสมอ</li> <li>- ปรับปรุงถนนเข้า-ออกพื้นที่โครงการที่เชื่อมต่อกับทางหลวงจังหวัด รย.0206 เป็นถนนคอนกรีต</li> </ul>	- ไม่มี	- รูปที่ 2.2-4 เส้นทางลำเลียงแร่ในเขตพื้นที่โครงการ และการฉีดล้างทำความสะอาดถนน

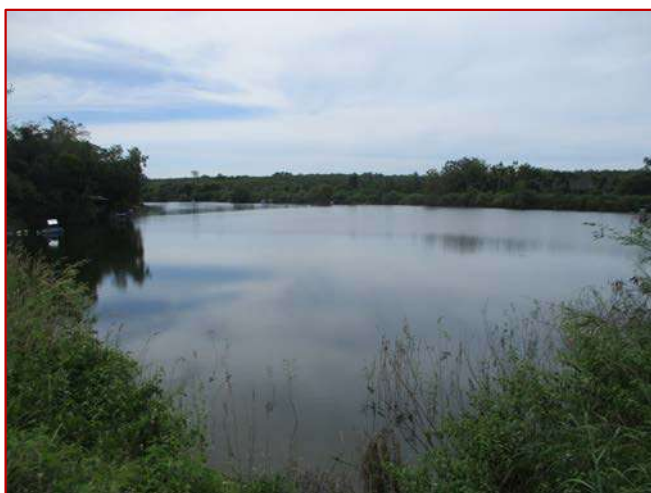
- บ่อดักตะกอน “บ1” บริเวณใกล้เคียง  
พื้นที่ทำเหมืองด้านทิศใต้

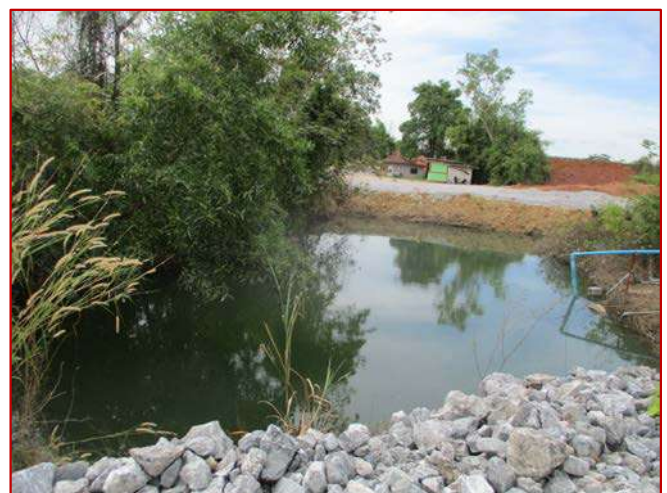
- บ่อดักตะกอน “บ2”  
บริเวณพื้นที่เก็บกองเปลือกดินด้านทิศใต้

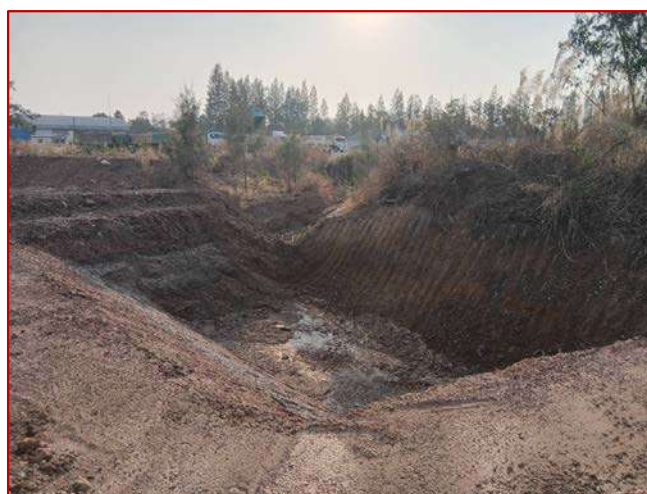
- บ่อดักตะกอน “บ3” บริเวณใกล้เคียง  
พื้นที่ทำเหมืองด้านทิศเหนือ

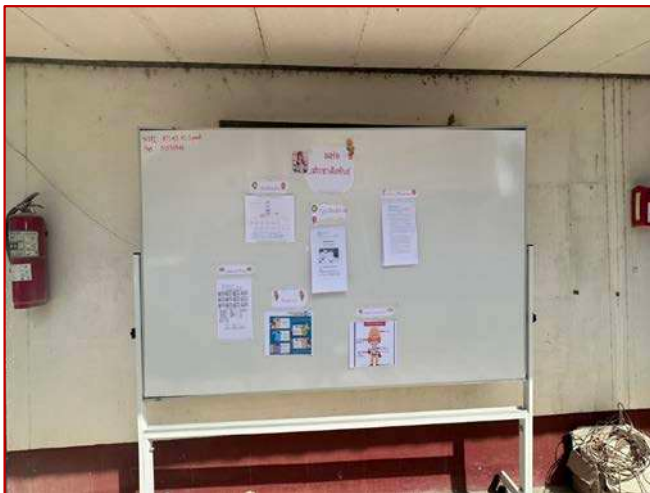
- บอร์ดประชาสัมพันธ์ข้อมูลโครงการ

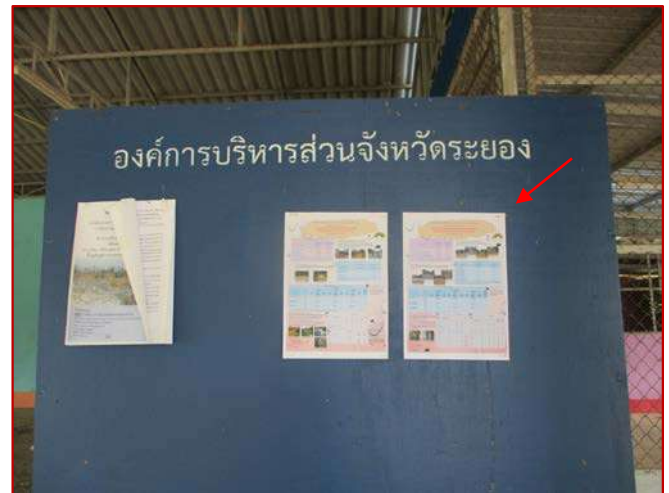
- ประชาสัมพันธ์ผลการตรวจวัดคุณภาพสิ่งแวดล้อม  
บริเวณศาลาประชาคม หมู่ 4 บ้านหนองเสม็ดแดง

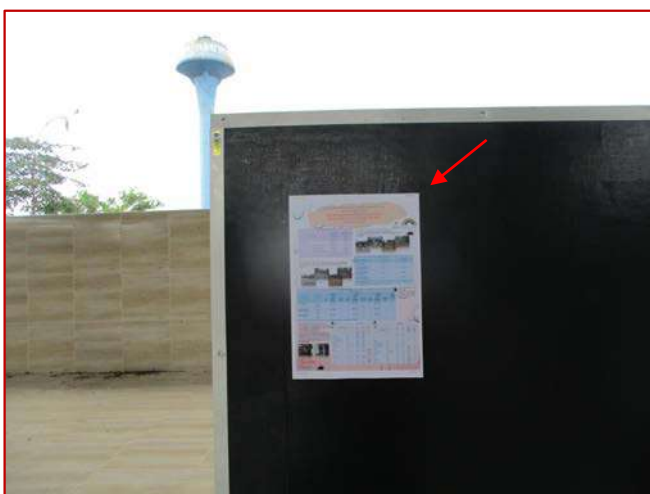
- ประชาสัมพันธ์ผลการตรวจวัดคุณภาพสิ่งแวดล้อม  
บริเวณศาลาประชาคม หมู่ 7 บ้านชำสมอ

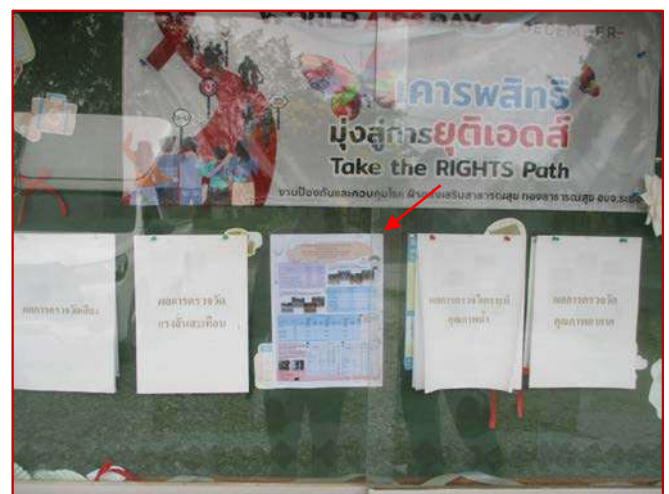
- ประชาสัมพันธ์ผลการตรวจวัดคุณภาพสิ่งแวดล้อม  
บริเวณโรงพยาบาลส่งเสริมสุขภาพ

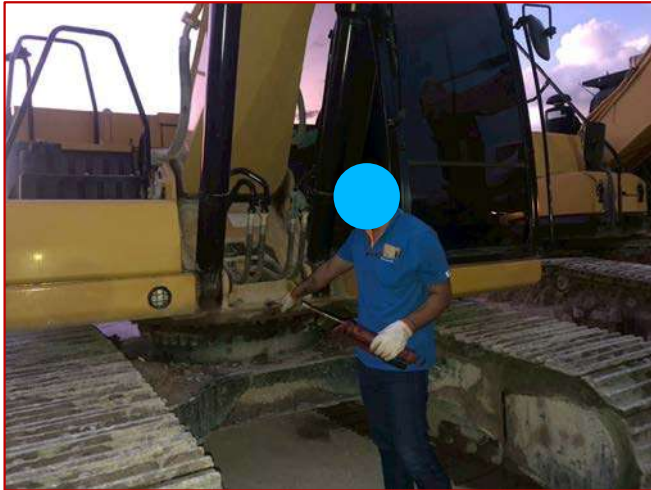
มาตรการป้องกัน และแก้ไขผลกระทบสิ่งแวดล้อม	รายละเอียดการปฏิบัติ ตามมาตรการฯ	ปัญหา/อุปสรรคที่ ไม่สามารถปฏิบัติ และข้อเสนอแนะ	ภาพประกอบ/ เอกสารอ้างอิง
<b>1.3 ระดับเสียง</b>  1. จัดเตรียมเครื่องจักรและอุปกรณ์ต่างๆ ที่ใช้ในการทำเหมืองที่มีประสิทธิภาพ สมบูรณ์ สามารถใช้งานได้ดีตามสภาพปกติ ทั้งนี้ เพื่อลดเสียงจากเครื่องจักรขณะทำงาน	- ทางโครงการดูแลรักษาเครื่องจักรและอุปกรณ์ต่างๆ ให้สามารถใช้งานได้ อย่างมีประสิทธิภาพ	- ไม่มี	- รูปที่ 2.2-20 ซ่อมบำรุงเครื่องจักร
