รายงานผลการปฏิบัติตามมาตรการป้องกัน  
และแก้ไขผลกระทบสิ่งแวดล้อม  
และมาตรการติดตามตรวจสอบผลกระทบสิ่งแวดล้อม

โครงการ ดิ เอ็มไพร์ (THE EMPIRE)  
ตั้งอยู่ซอยบุญญ์กัญญา ตำบลหนองปรือ อำเภอบางละมุง จังหวัดชลบุรี

นิติบุคคลอาคารชุด ดิ เอ็มไพร์ ทาวเวอร์ พัทยา

ฉบับประจำเดือนกรกฎาคม ถึง เดือนธันวาคม พ.ศ. 2568  
(ระยะดำเนินการ)

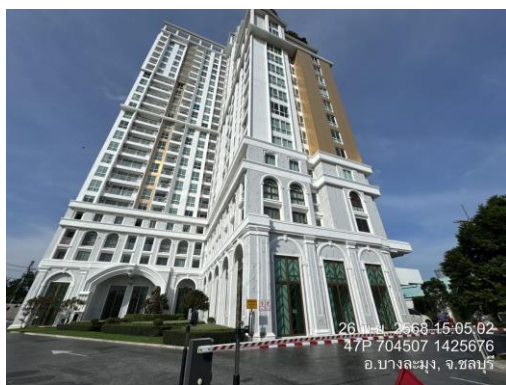
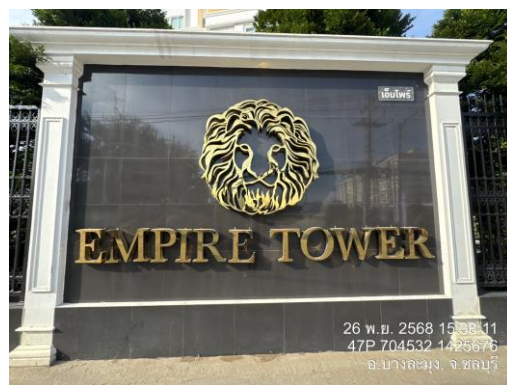
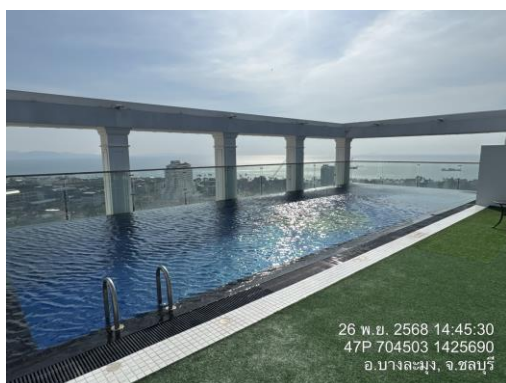
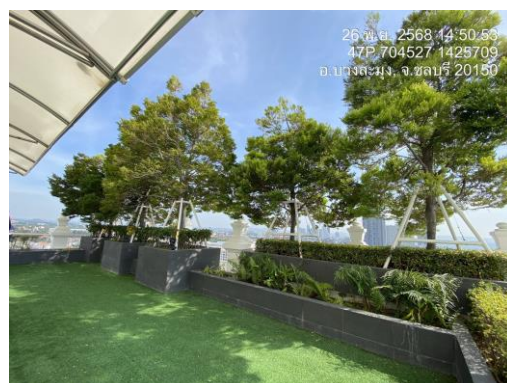
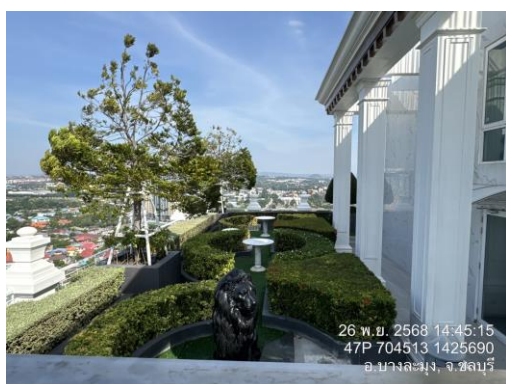
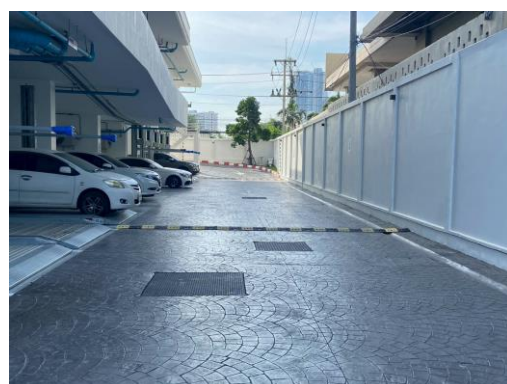
รูปที่ 1-1 สภาพภายในพื้นที่โครงการ ระหว่างเดือนกรกฎาคม ถึงเดือนธันวาคม พ.ศ. 2568

สถานภาพทั่วไปของโครงการ ดิ เอ็มไพร์ (THE EMPIRE) (ระยะดำเนินการ) ของนิติบุคคลอาคารชุด ดิ เอ็มไพร์ ทาวเวอร์ พัทยา ระหว่างเดือนกรกฎาคม ถึงเดือนธันวาคม พ.ศ. 2568 แสดงดัง รูปที่ 1-1
