รายงานผลการปฏิบัติตามมาตรการป้องกัน  
และแก้ไขผลกระทบสิ่งแวดล้อม  
และมาตรการติดตามตรวจสอบผลกระทบสิ่งแวดล้อม

โครงการ โคปาคาบาน่า บีช จอมเทียน  
ตั้งอยู่ที่เลขที่ 551/5 หมู่ 12 ตำบลหนองปรือ อำเภอบางละมุง  
จังหวัดชลบุรี 20150

นิติบุคคลอาคารชุด โคปาคาบาน่า บีช จอมเทียน

ฉบับประจำเดือนกรกฎาคม ถึง เดือนธันวาคม พ.ศ. 2568  
(ระยะดำเนินการ)

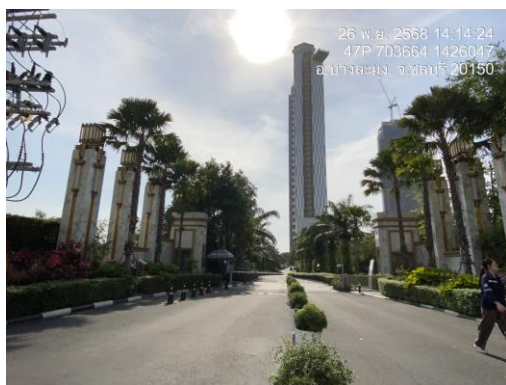
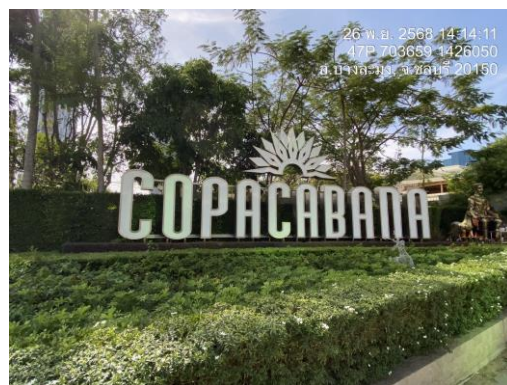
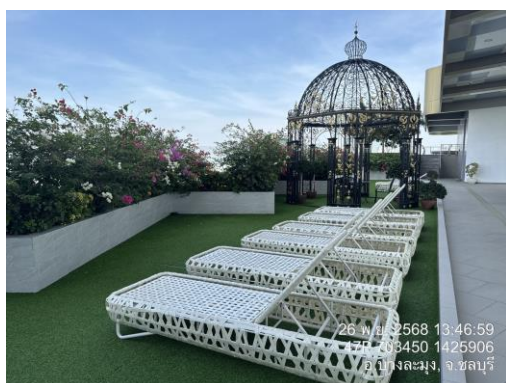
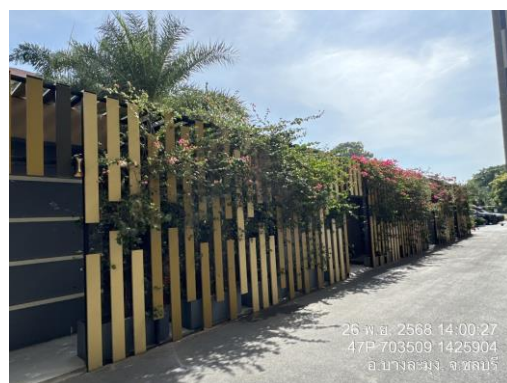
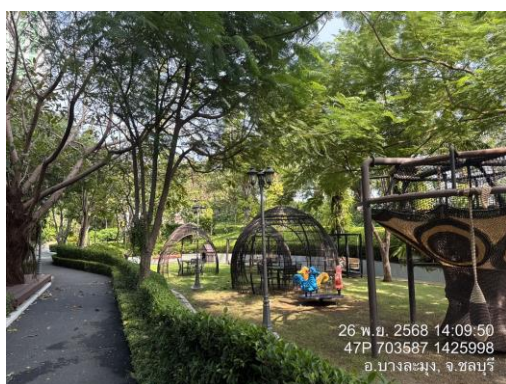
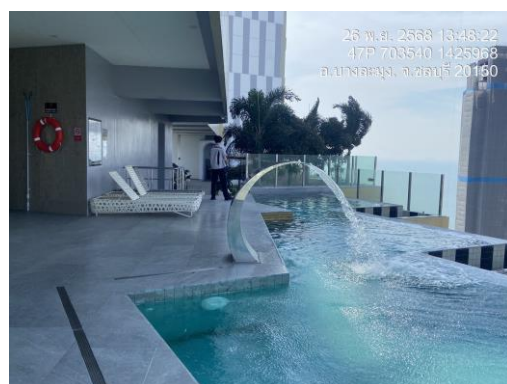
รูปที่ 1-1 สภาพภายในพื้นที่โครงการ ณ เดือนพฤศจิกายน พ.ศ. 2568

สถานภาพทั่วไปของโครงการ Copacabana Beach Jomtien (ระยะก่อสร้าง) ของนิติบุคคลอาคารชุด  
โคปาคาบาน่า บีช จอมเทียน ระหว่างเดือนกรกฎาคม ถึงเดือนธันวาคม พ.ศ. 2568 แสดงดัง รูปที่ 1-1
