รายงานผลการปฏิบัติตาม  
มาตรการป้องกันและแก้ไขผลกระทบสิ่งแวดล้อม  
และมาตรการติดตามตรวจสอบคุณภาพสิ่งแวดล้อม  
ระยะดำเนินการ

ไม้ขาว ปาล์ม บีช รีสอร์ท  
เจ้าของ : บริษัท ไม้ขาวปาล์มบีช รีสอร์ท จำกัด  
ประจำเดือนกรกฎาคม - ธันวาคม พ.ศ. 2568

# รายงานผลการปฏิบัติตามเงื่อนไขของมาตรการป้องกันและแก้ไขผลกระทบสิ่งแวดล้อม และมาตรการติดตามตรวจสอบคุณภาพสิ่งแวดล้อม โครงการ โรงแรม ไม้ขาว ปาล์ม บีช รีสอร์ท เจ้าของ : บริษัท ไม้ขาว ปาล์ม บีช รีสอร์ท จำกัด

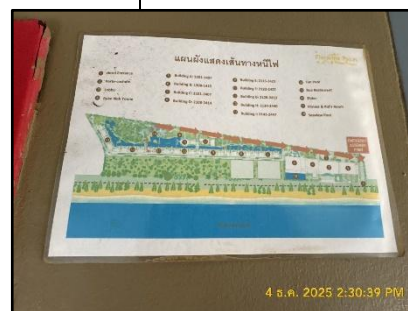
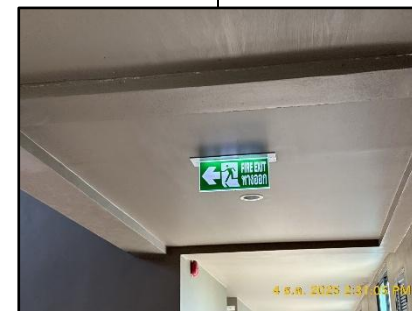
<p>นอกจากนี้บริเวณโครงการไม่ได้อยู่ในบริเวณรอยเลื่อน แต่อย่างใด โดยอยู่ห่างจากแนวรอยเลื่อนที่ใกล้ที่สุดคือ รอยเลื่อนคลองมะรุ่ย ซึ่งเป็นรอยเลื่อนที่วางตัวอยู่ในเขตจังหวัดสุราษฎร์ธานี กระบี่ และพังงา เป็นระยะทางประมาณ</p>	<p>4. จัดเส้นทางหนีภัยโดยมีป้ายบอกเป็นระยะไว้ในภายในบริเวณโครงการ เมื่อเกิดเหตุการณ์ภัยพิบัติขึ้นผู้อาศัยในพื้นที่โครงการก็สามารถอพยพ</p>	<p>4. ปฏิบัติตามมาตรการ โดยโครงการมีแผนผังหนีภัยติดไว้ทั้งในห้องพัก และพื้นที่บริการส่วนกลาง</p>	<p>- ไม่มี ปัญหาและอุปสรรค</p>

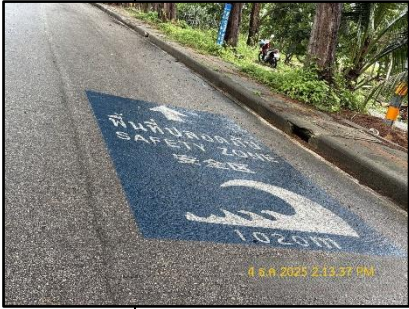
5) เตรียมพร้อมประสานงานกับหน่วยงานที่รับผิดชอบหากเกิดธรณีพิบัติภัย ได้แก่ หน่วยงานบรรเทาสาธารณภัย เพื่อให้ความช่วยเหลือผู้อยู่อาศัยในการอพยพออกจากอาคารได้ทันทั่วทั้ง	5) ปฏิบัติตามมาตรการโดย โครงการได้ประสานไปทาง อบต.ไม้ขาว เพื่อขอความช่วยเหลือในกรณีเกิดเหตุการณ์ดังกล่าว	- ไม่มี ปัญหาและอุปสรรค

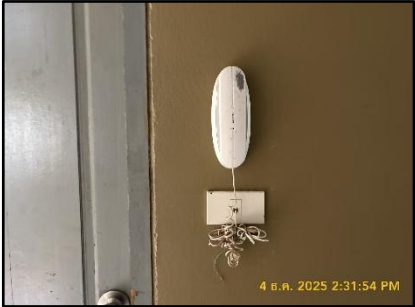
<p>7) ปฏิบัติตามมาตรการ</p> <p>8) ปฏิบัติตามมาตรการ โดยโครงการมีเอกสาร ประชาสัมพันธ์เพื่อให้ความรู้ด้านการเกิด แผ่นดินไหวและสึนามิ รวมทั้งการปฏิบัติตนกรณี เกิดธรณีพิบัติภัยแก่ผู้พักอาศัย ติดตั้งไว้ในห้องพัก ทุกห้อง</p>	<p>- ไม่มี ปัญหาและ อุปสรรค</p> <p>- ไม่มี ปัญหาและ อุปสรรค</p>

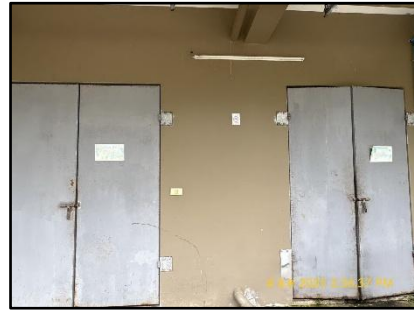
<p>15. ปฏิบัติตามมาตรการ โดยแผนกแม่บ้านทำความสะอาดประจำโครงการรวบรวมขยะมูลฝอยภายในห้องพักเป็นประจำทุกวัน</p> <p>16. ปฏิบัติตามมาตรการ โดยแผนกแม่บ้านทำความสะอาดประจำโครงการรวบรวมขยะมูลฝอยภายในห้องพักเป็นประจำทุกวัน</p> <p>17. ปฏิบัติตามมาตรการ โดยแผนกแม่บ้านจะรวบรวมขยะตามส่วนๆ ของโครงการ และแยกประเภททันที เพื่อนำไปเก็บรวบรวมที่ห้องพักขยะ</p>	<p>- ไม่มี ปัญหาและอุปสรรค</p> <p>- ไม่มี ปัญหาและอุปสรรค</p> <p>- ไม่มี ปัญหาและอุปสรรค</p>

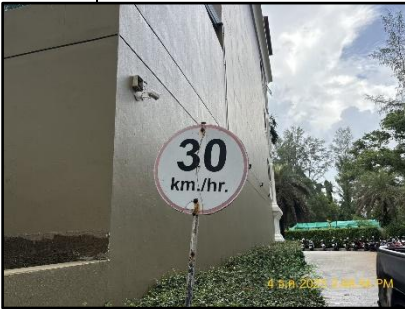
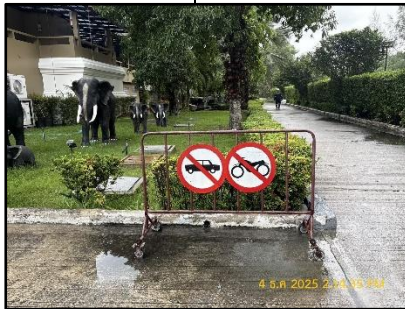
<p>7. ปฏิบัติตามมาตรการ โดยทางโครงการไม่อนุญาตให้รถเข้าไปในพื้นที่โครงการ สามารถจอดได้ที่ลานจอดรถเท่านั้น และมีป้ายจำกัดความเร็วไม่เกิน 30 กม./ชม. ในบริเวณโครงการ และการคมนาคมขนส่งในโครงการ มีรถสามล้อคอยบริการแขกที่เข้ามาพักตลอดเวลา</p>

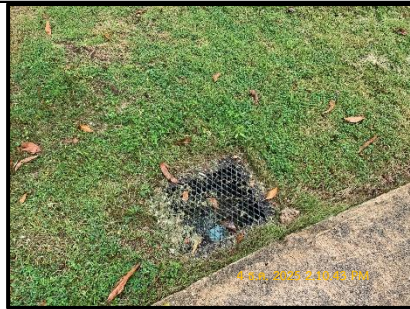
<p>5. ปฏิบัติตามมาตรการ โดยเจ้าหน้าที่ฝ่ายช่าง ทำการดูแลระบบรวบรวมระบายน้ำของโครงการเป็นประจำ</p>	<p>- ไม่มี ปัญหาและอุปสรรค</p>
