รายงานผลการปฏิบัติตามมาตรการป้องกันและแก้ไขผลกระทบสิ่งแวดล้อม
และมาตรการติดตามตรวจสอบผลกระทบสิ่งแวดล้อม
โครงการเหมืองแร่หินอุตสาหกรรมชนิดหินปูน เพื่อการก่อสร้าง
ประทานบัตรเลขที่ 28479/15923 ของบริษัท ศิลาช่างเผือกดำวัสดุก่อสร้าง (2535) จำกัด
ตั้งอยู่ที่ตำบลหนองโ้ง อำเภออุ้มทอง จังหวัดสุพรรณบุรี
สำนักงานตั้งอยู่เลขที่ 499-500 หมู่ที่ 3 ตำบลสระกระโจม อำเภอดอนเจดีย์ จังหวัดสุพรรณบุรี

ระหว่างเดือนกรกฎาคม – ธันวาคม 2568

รายงานผลการปฏิบัติตามมาตรการป้องกันและแก้ไขผลกระทบสิ่งแวดล้อม และมาตรการติดตามตรวจสอบผลกระทบสิ่งแวดล้อม

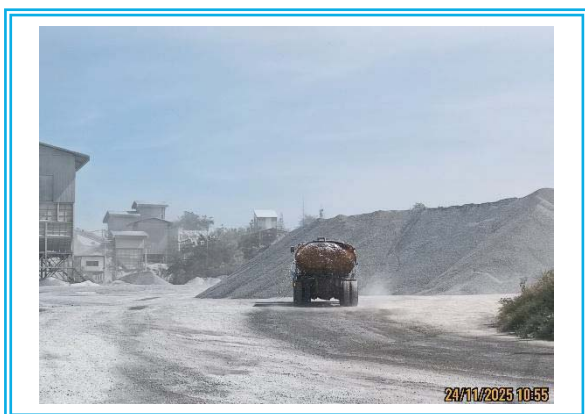
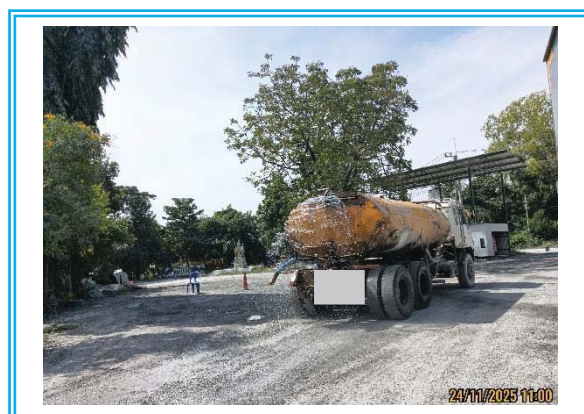
รูปที่ 2.7-1 ฉีดพรมน้ำบริเวณหน้าเหมือง และเส้นทางขนส่งแร่

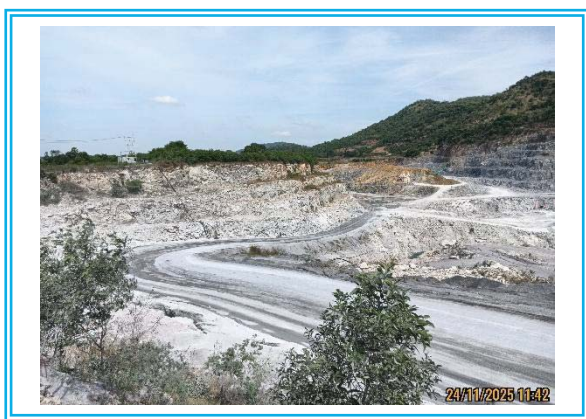
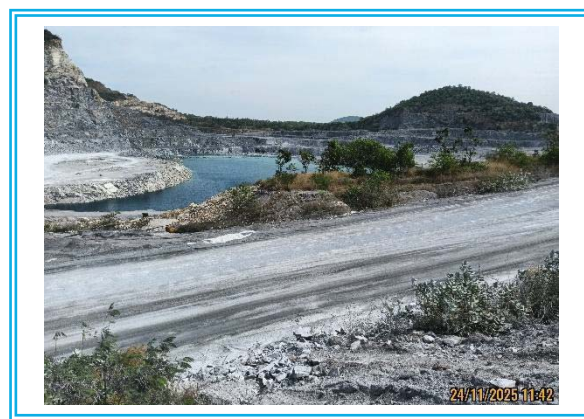
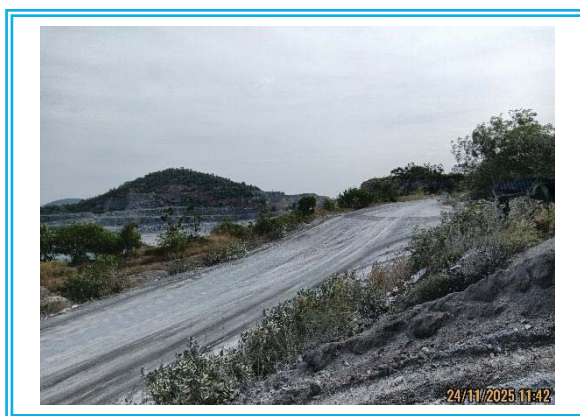
รูปที่ 2.9-1 สภาพหน้าเหมืองในปัจจุบันของโครงการ

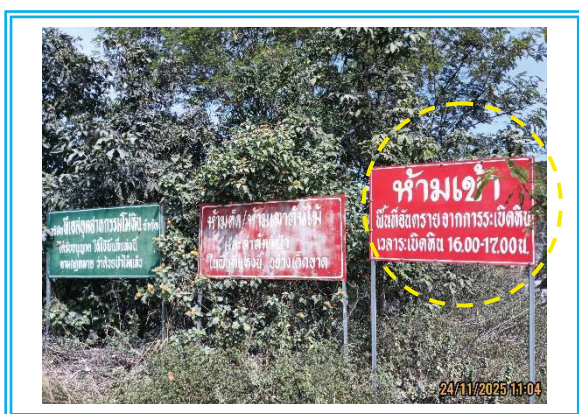
รูปที่ 2.11-1 ป้ายกำหนดเวลาในการระเบิด

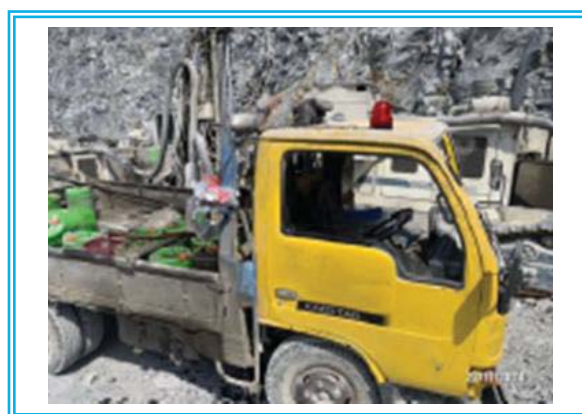
รูปที่ 2.11-2 รถไซเรนให้สัญญาณเตือนก่อนทำการระเบิดหิน

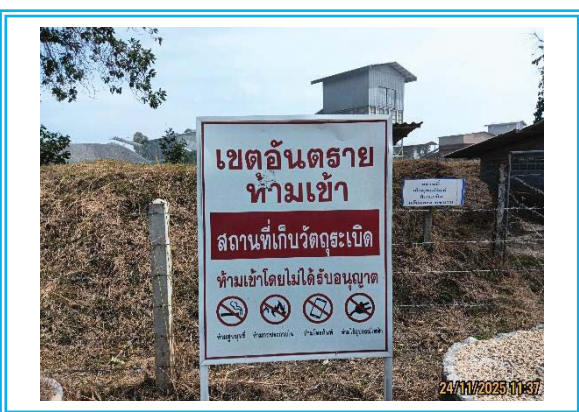
รูปที่ 2.11-3 ปิดกั้นพื้นที่ที่เก็บวัตถุระเบิด

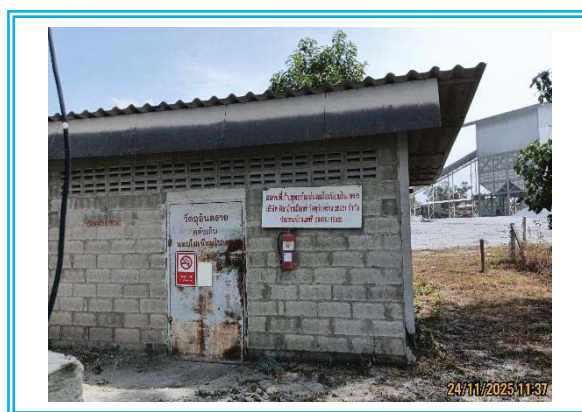
รูปที่ 2.11-4 สถานที่เก็บวัตถุระเบิดที่แข็งแรง

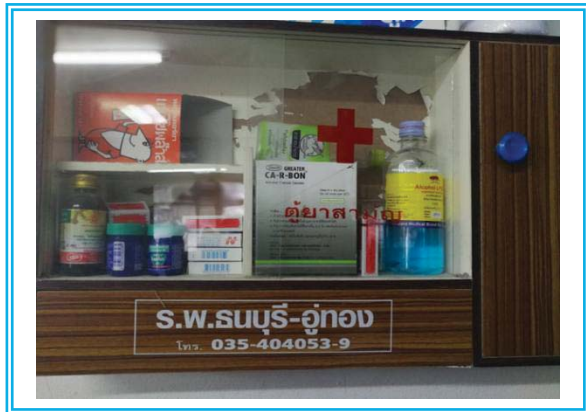
รูปที่ 2.13-1 ตู้เก็บอุปกรณ์ปฐมพยาบาลเบื้องต้น

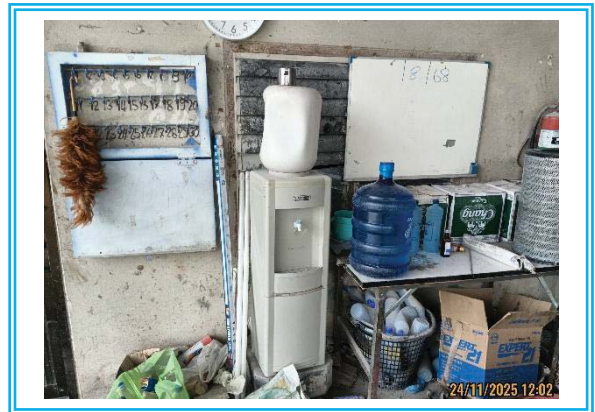
รูปที่ 2.13-2 ตู้น้ำดื่มภายในโครงการ

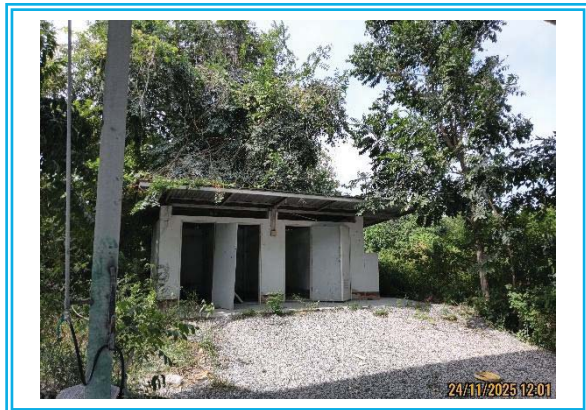
รูปที่ 2.13-3 ห้องน้ำภายในโครงการ

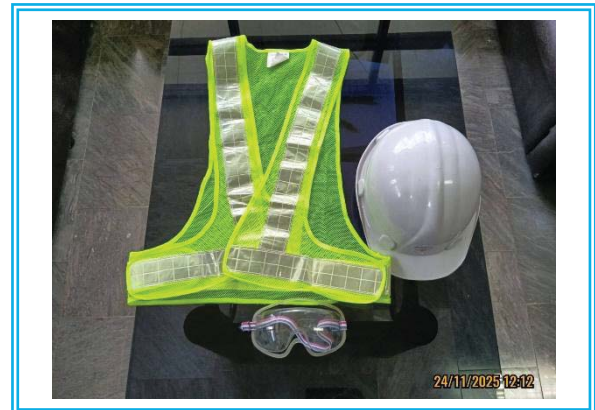
รูปที่ 2.13-4 อุปกรณ์ป้องกันอันตรายส่วนบุคคล
