รายงานผลการปฏิบัติตาม  
มาตรการป้องกันและแก้ไขผลกระทบสิ่งแวดล้อม  
และมาตรการติดตามตรวจสอบคุณภาพสิ่งแวดล้อม  
ระยะดำเนินการ

โรงแรมรามาดา บาย วินด์แฮม ภูเก็ต ดีวาน่า  
เจ้าของ บริษัท ดีวาน่า โฮเทลแอนด์รีสอร์ท จำกัด

ประจำเดือน กรกฎาคม - ธันวาคม พ.ศ. 2568

บริษัท เซาท์เทิร์น แล็บ แอนด์ เอ็นจิเนียริง จำกัด

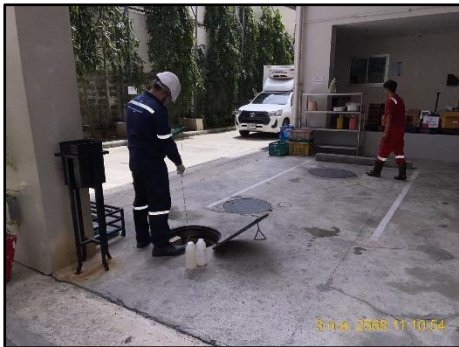
<p>1. ปฏิบัติตามมาตรการ โดยจัดให้มีระบบบำบัดน้ำเสียจำนวน 2 ชุด สำหรับอาคาร A และอาคาร B เป็นระบบ Separation &amp; Fixed-film aeration system โดยน้ำจากส่วนครัวจะผ่านบ่อดักไขมันก่อนเข้าสู่ระบบบำบัดน้ำเสียซึ่งระบบบำบัดน้ำเสียทั้ง 2 ชุด เป็นระบบที่เหมือนกัน ประกอบด้วย</p> <ul style="list-style-type: none"> <li>- ส่วนเกรอะ</li> <li>- ส่วนเติมอากาศ</li> <li>- ส่วนตกตะกอน</li> </ul> <p>เพื่อลดค่าความสกปรกในน้ำเสียให้มีค่าความสกปรก BOD ต่ำกว่า 20 มก./ล. ก่อนระบายออกสู่ท่อระบายน้ำสาธารณะบนถนนราชบุรีอุทิศ 200 ปี ซึ่งทางโครงการได้ให้บริษัทเอกชน เข้ามาเก็บตัวอย่างน้ำทั้งจากทั้ง 2 ตึก ไปทำการวิเคราะห์ เพื่อประเมินประสิทธิภาพระบบเป็นประจำทุกเดือน แสดงผลการวิเคราะห์คุณภาพน้ำทั้งในภาคผนวก ค</p> <p>รายงานสรุปผลการดำเนินงานของระบบบำบัดน้ำเสีย ทส.1 และ ทส.2 ส่งไปเทศบาลเมืองปาดองเป็นประจำทุกเดือนตามเอกสารในภาคผนวก ข</p> <p>สามารถสรุปได้ว่า ประสิทธิภาพของระบบบำบัดน้ำ</p>	<p>- ไม่มีปัญหาและอุปสรรค</p>

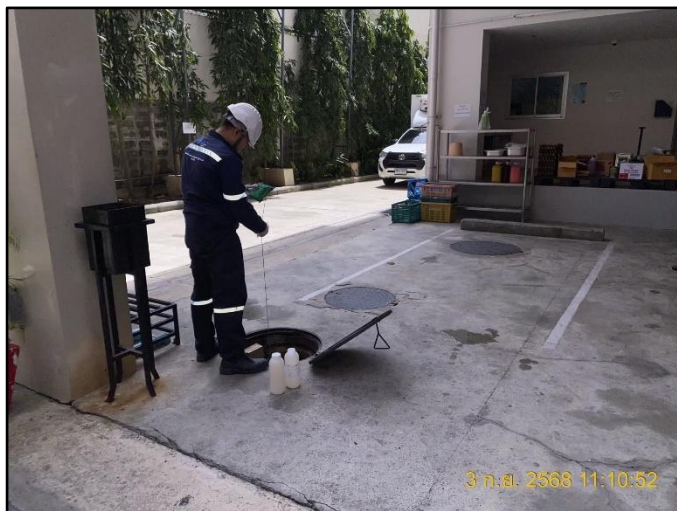
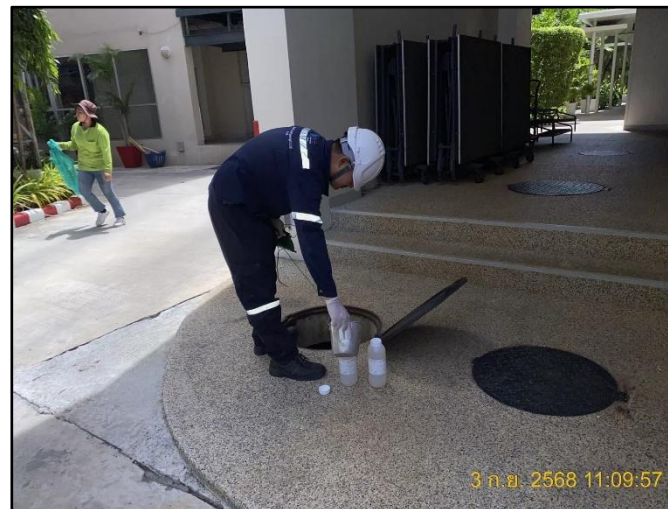
รูปที่ 3.1 จุดเก็บตัวอย่างน้ำทิ้งผ่านการบำบัด

ผลการตรวจวิเคราะห์คุณภาพน้ำทิ้ง ระหว่างปี พ.ศ. 2565 – 2568 พบว่า ผลการตรวจวิเคราะห์ส่วนใหญ่มีค่าเป็นไปตามเกณฑ์มาตรฐานสูงสุดตามมาตรฐานควบคุมการระบายน้ำทิ้งจากอาคารประเภท ก : โรงแรมที่มีจำนวนห้องสำหรับใช้เป็นห้องพักรวมกันทุกชั้นของอาคารหรือกลุ่มของอาคารตั้งแต่ 200 ห้องขึ้นไป ประกาศกระทรวงทรัพยากรธรรมชาติและสิ่งแวดล้อม เรื่อง กำหนดมาตรฐานควบคุมการระบายน้ำทิ้งจากอาคารบางประเภทและบางขนาด ลงวันที่ 28 มิถุนายน 2567 ประกาศในราชกิจจานุเบกษาเล่มที่ 141 ตอนพิเศษ 233ง ลงวันที่ 27 สิงหาคม 2567 อย่างไรก็ตามน้ำทิ้งของโครงการที่ผ่านการบำบัดแล้วจะนำกลับมาใช้ประโยชน์ เช่นการรดน้ำต้นไม้ในพื้นที่สีเขียว แต่อย่างไรก็ตามทางบริษัทที่ปรึกษาแนะนำให้โครงการตรวจสอบประสิทธิภาพของระบบให้สามารถบำบัดน้ำเสียให้ได้ตามที่ได้ออกแบบไว้ทั้งหมด

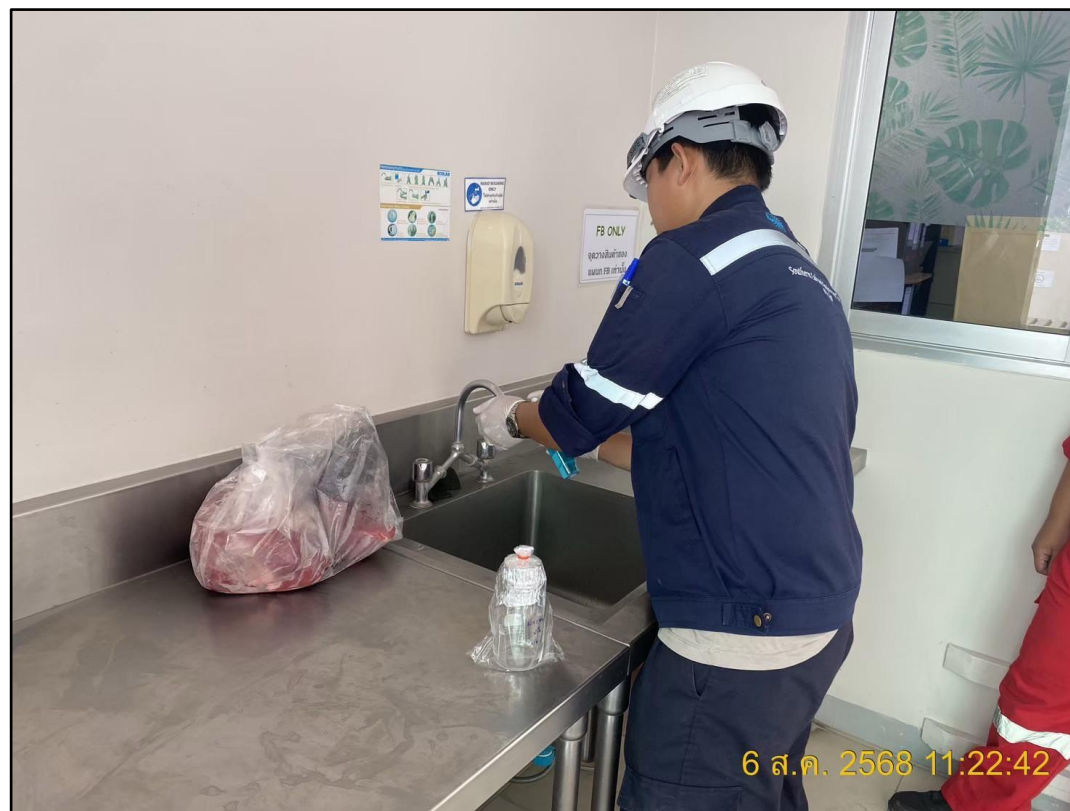
รูปที่ 3.34 รูปเก็บตัวอย่างน้ำใช้ในโครงการ

ผลการตรวจวิเคราะห์คุณภาพน้ำใช้ในโครงการ ระหว่างปี พ.ศ. 2565 – 2568 พบว่า พบว่าทุกพารามิเตอร์การตรวจวิเคราะห์เป็นไปตามมาตรฐานคุณภาพน้ำประปาของการประปาส่วนภูมิภาค พ.ศ.2567 และ ตามประกาศกรมอนามัย เรื่อง เกณฑ์คุณภาพน้ำประปาดื่มได้ กรมอนามัย พ.ศ. 2563
