รายงานผลการปฏิบัติตามมาตรการป้องกันและแก้ไขผลกระทบสิ่งแวดล้อม  
และมาตรการติดตามตรวจสอบผลกระทบสิ่งแวดล้อม

โครงการ โรงแรม ไฮแอท รีเจนซี่ ภูเก็ต รีสอร์ท (ระยะดำเนินการ)  
ระหว่างเดือนกรกฎาคม-ธันวาคม พ.ศ. 2568

จัดทำโดย บริษัท เอแอลเอส แลบบอราทอรี กรุ๊ป (ประเทศไทย) จำกัด

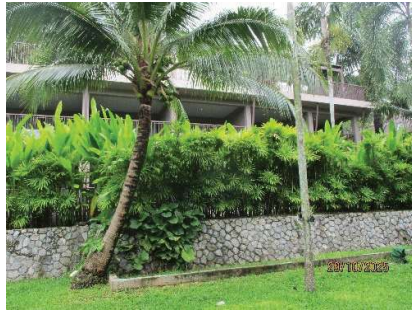
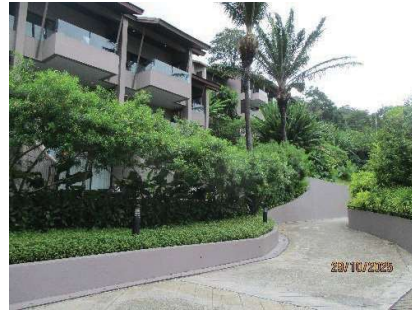
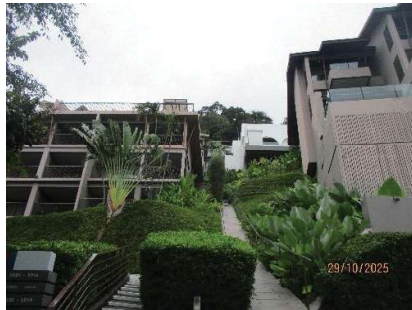
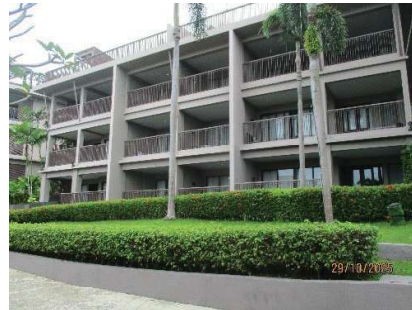
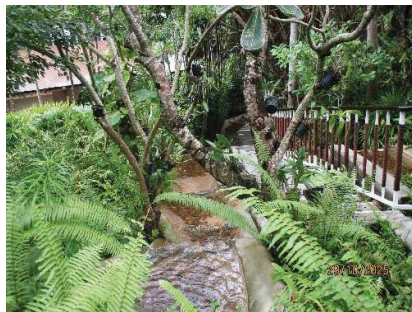
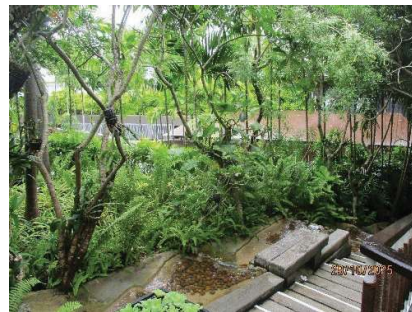
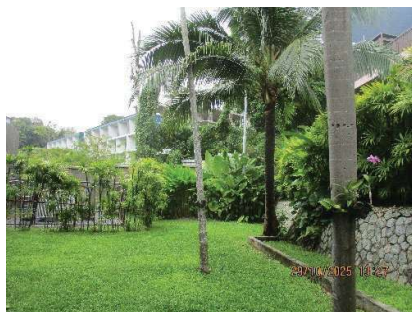
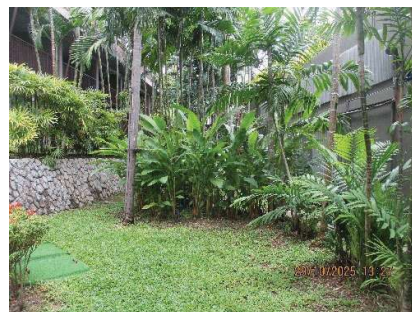
ภาพที่ 2.2-1 พื้นที่สีเขียวภายในโครงการ และการตัดแต่งพื้นที่สีเขียว

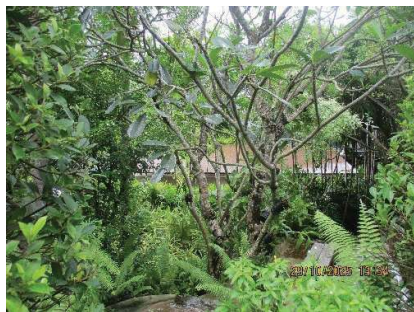
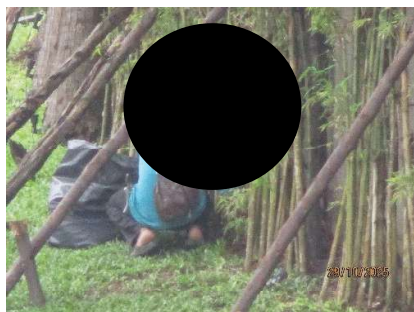
ภาพที่ 2.2-1 (ต่อ) พื้นที่สีเขียวภายในโครงการ และการตัดแต่งพื้นที่สีเขียว

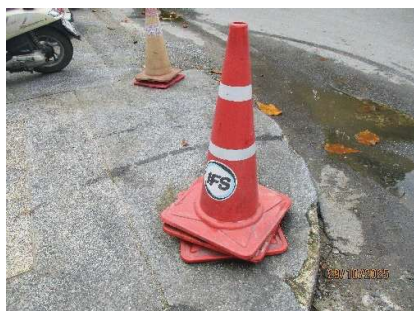
กรวยจราจรบริเวณทางเข้า-ออกโครงการ

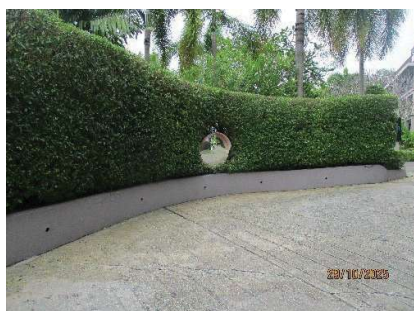
กระจะกนูน

ภาพที่ 2.2-2 สัญลักษณ์จราจรภายในโครงการ และป้ายห้ามติดเครื่องยนต์ทิ้งไว้

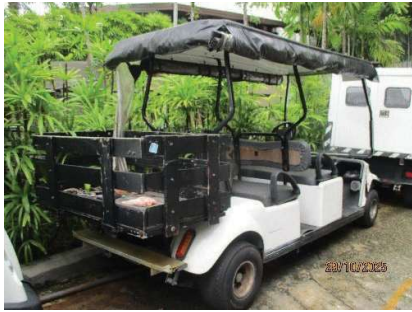
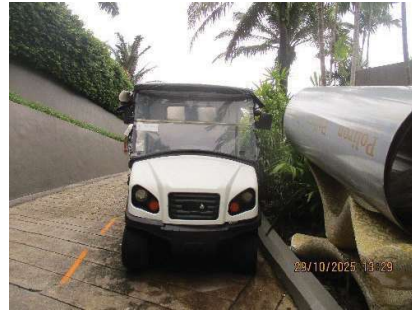
ภาพที่ 2.2-3 รถรับส่งผู้เข้าพัก และเพื่อขนส่งสินค้า

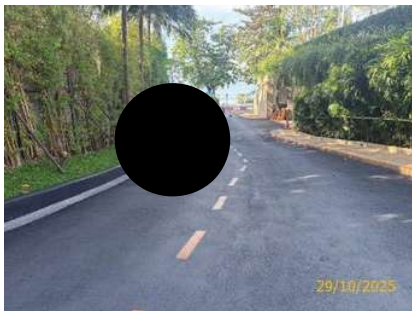
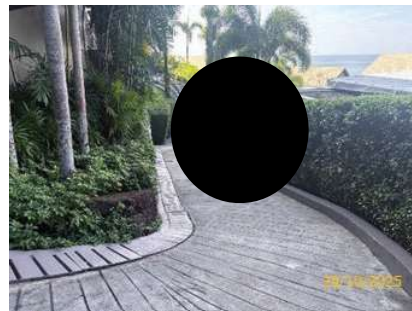
ภาพที่ 2.2-4 การทำความสะอาดบริเวณถนน

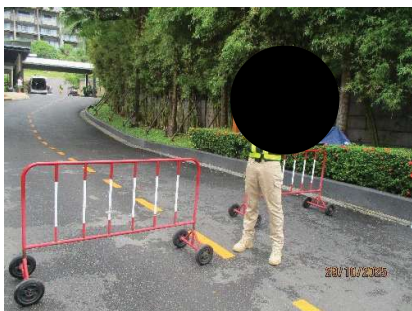
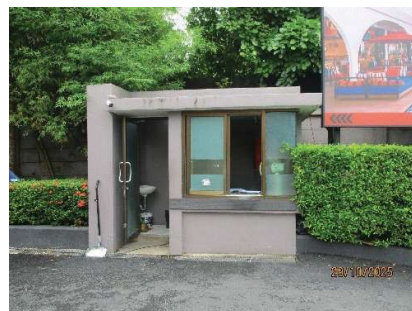
ภาพที่ 2.2-5 เจ้าหน้าที่รักษาความปลอดภัย

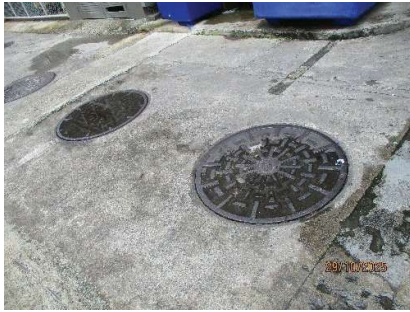
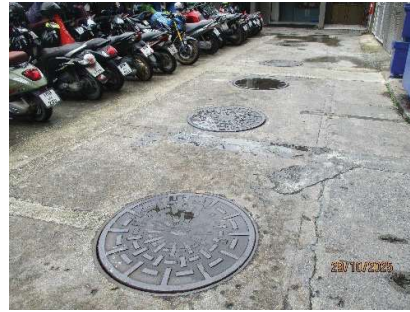
ภาพที่ 2.2-6 ระบบบำบัดน้ำเสียรวม

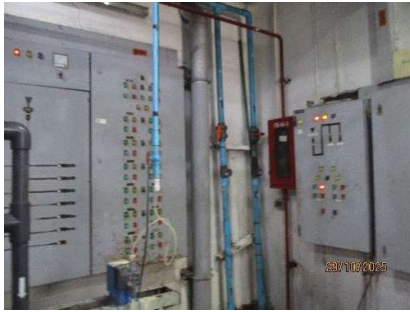
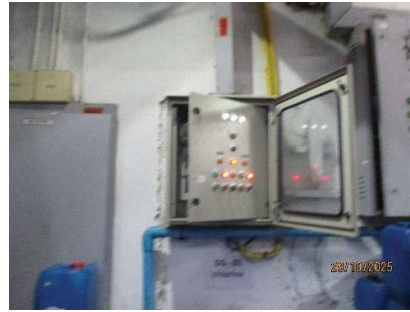
ภาพที่ 2.2-9 (ต่อ) ถังเก็บน้ำสำรองภายในโครงการ (ถังเก็บน้ำใต้ดิน)

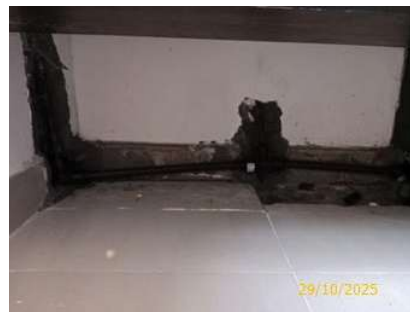
ภาพที่ 2.2-10 การดูแลรักษาระบบเส้นท่อประปา

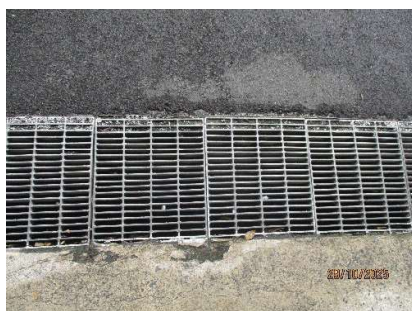
ภาพที่ 2.2-12 รางระบายน้ำ บ่อหน่วงน้ำ

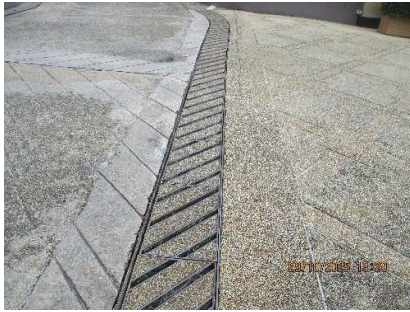
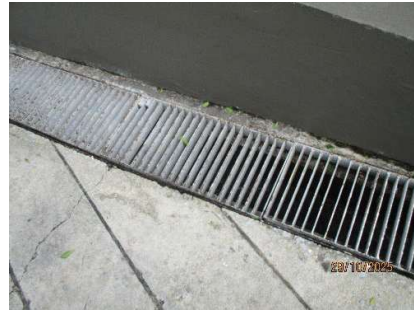
ภาพที่ 2.2-12 (ต่อ) รางระบายน้ำ บ่อหนองน้ำ

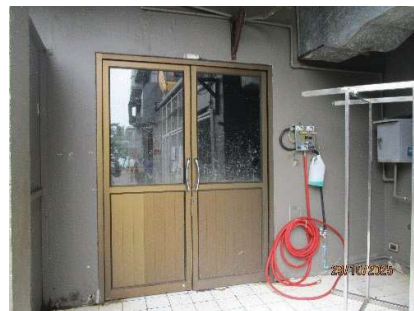
ภาพที่ 2.2-14 ห้องพักมูลฝอยรวม ห้องพักขยะเปียก ห้องพักขยะแห้ง/รีไซเคิล ห้องพักขยะอันตราย

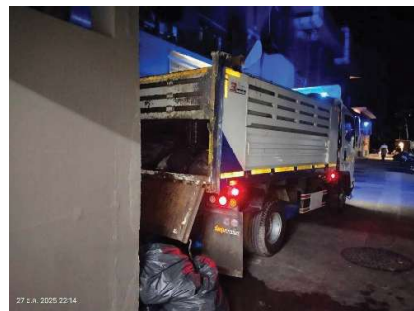
ภาพที่ 2.2-15 พนักงานจัดเก็บมูลฝอย

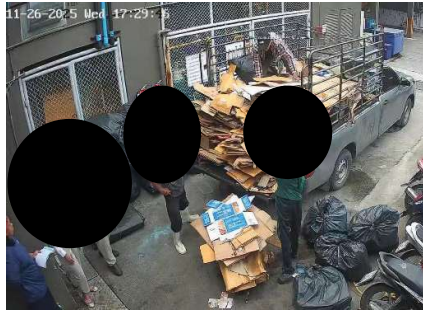
ภาพที่ 2.2-18 การขายของเก่าในโครงการ

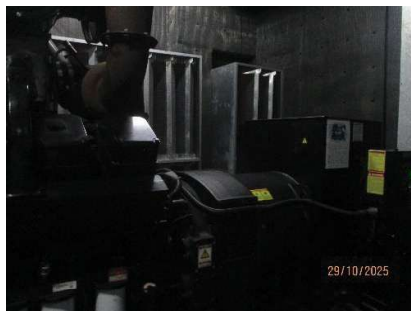
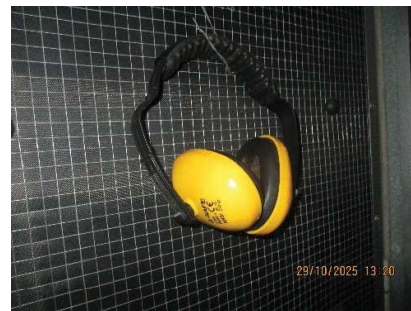
ภาพที่ 2.2-20 เครื่องกำเนิดไฟฟ้าฉุกเฉิน

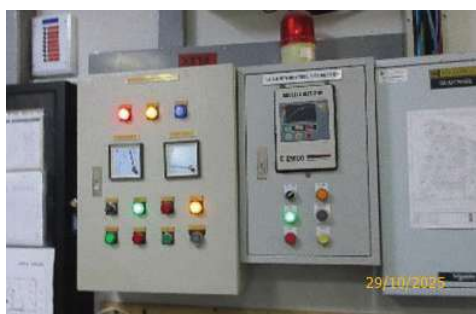
Fire Alarm Control Panel : FCP

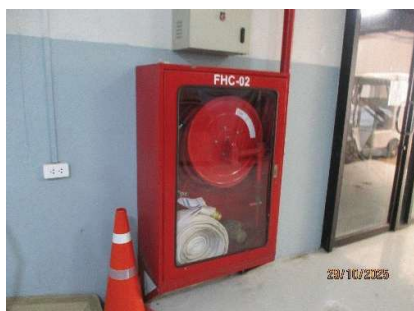
ตู้เก็บสายฉีดน้ำดับเพลิง

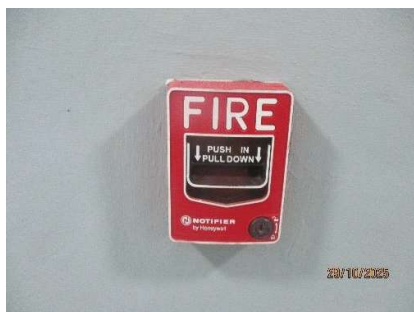
เครื่องแจ้งเหตุโดยใช่มือดึง

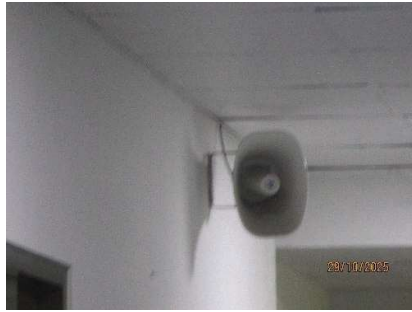
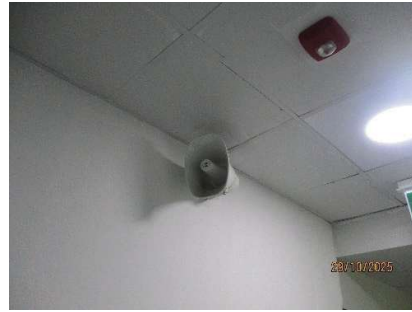
ลำโพงแจ้งเหตุ

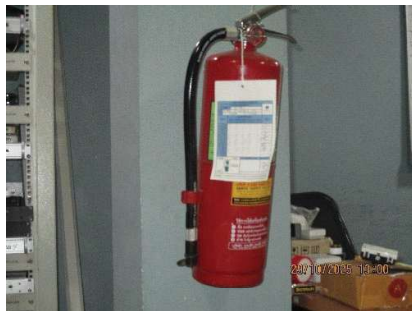
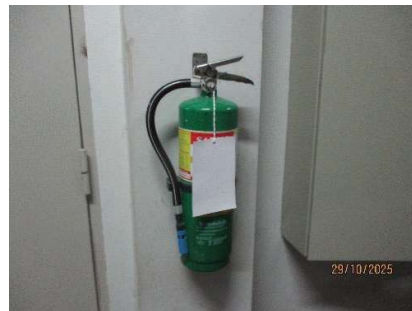
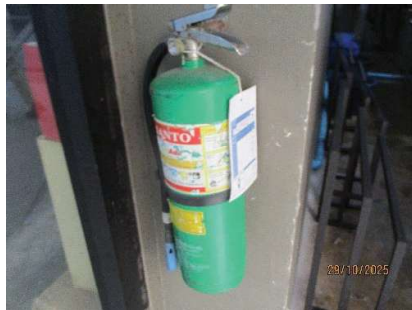
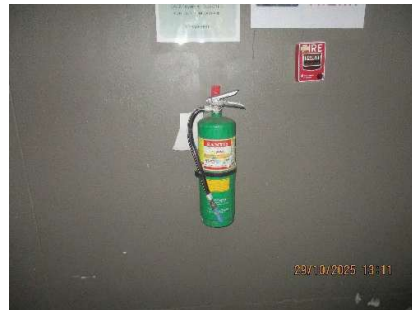
ถังดับเพลิง

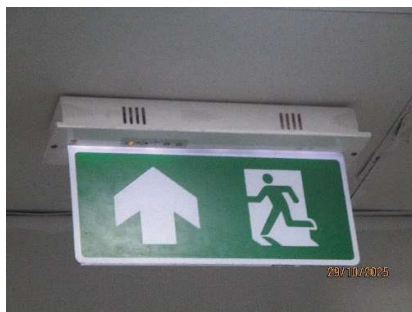
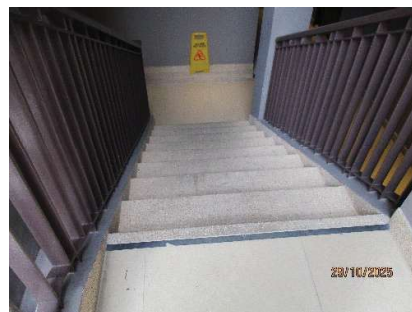
ทางหนีไฟ

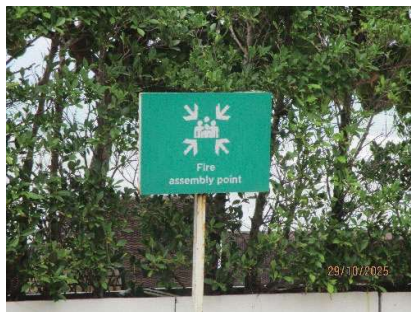
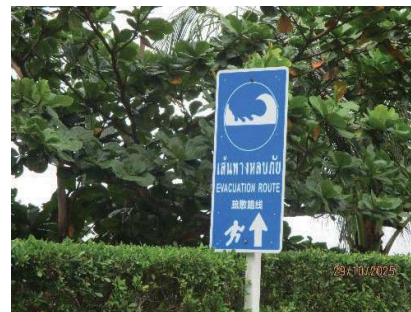
ภาพที่ 2.2-22 จุดรวมพลเบื้องต้นภายในโครงการ

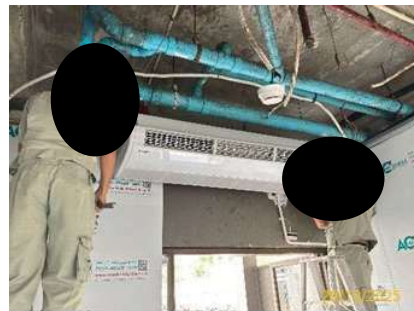
ภาพที่ 2.2-25 การดูแลตรวจสอบอุปกรณ์ที่ใช้ระบายอากาศ

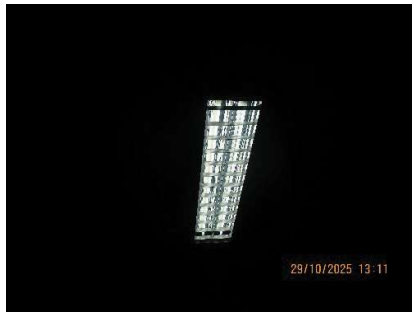
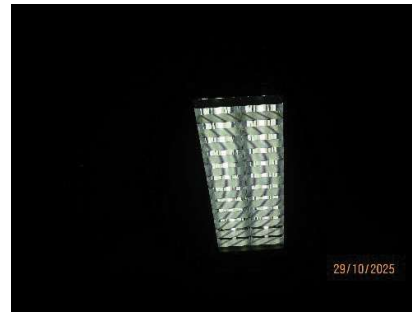
ภาพที่ 2.2-29 หลอดไฟชนิด LED

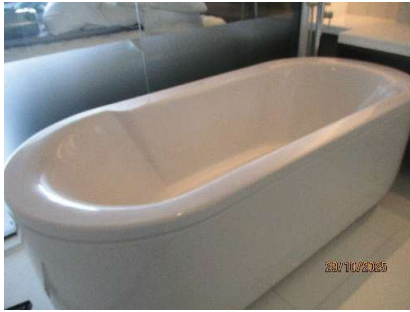
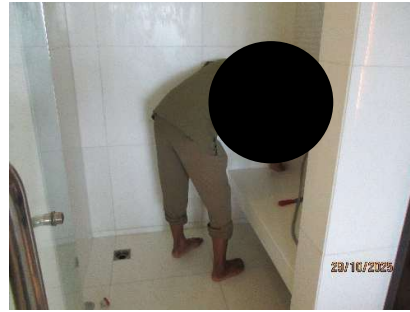
ภาพที่ 2.2-31 (ต่อ) อุปกรณ์ห้องน้ำในห้องพัก

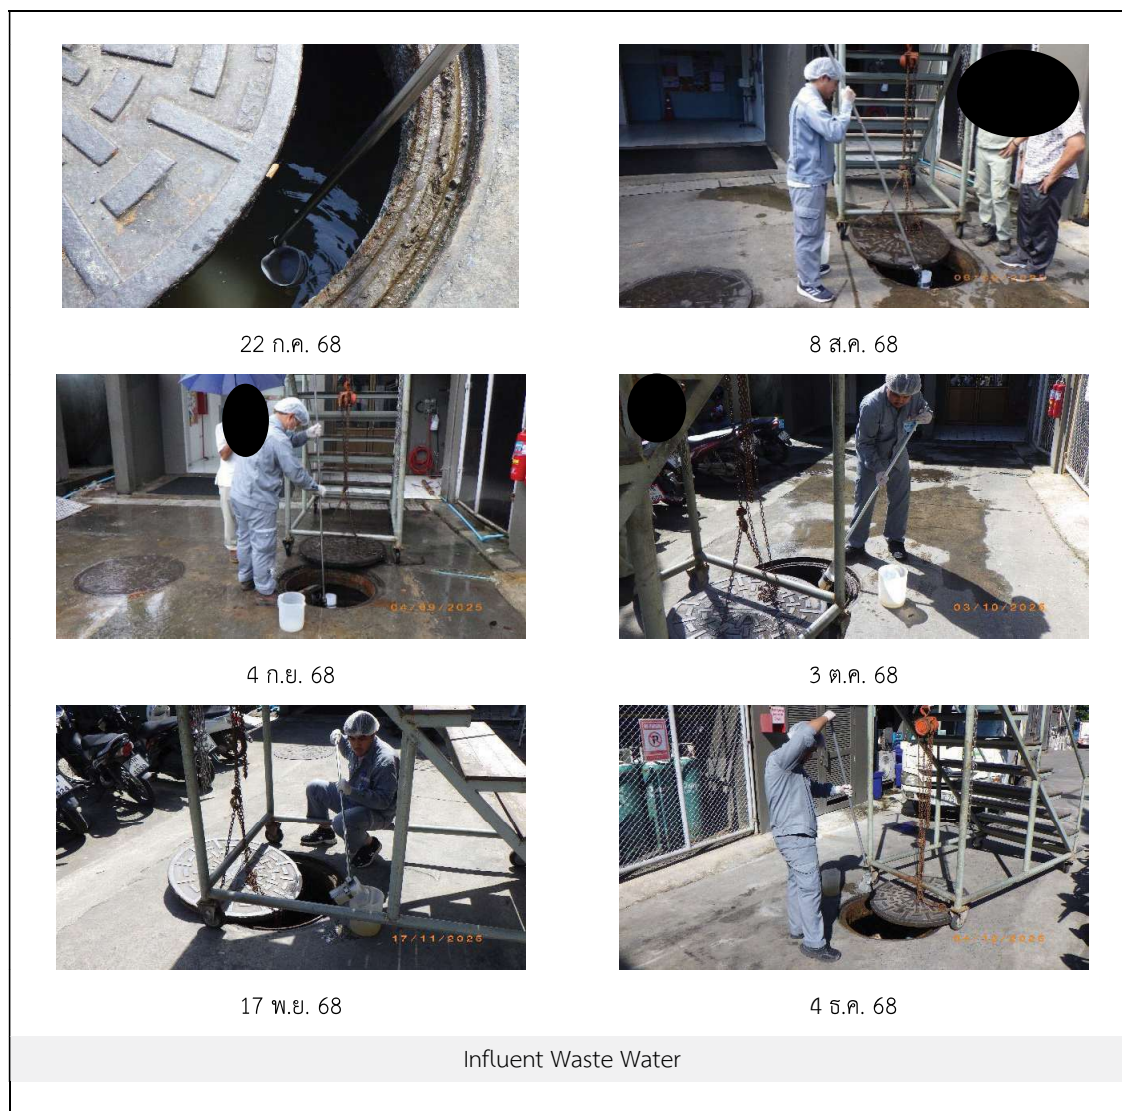
ภาพที่ 3.4-1 การเก็บตัวอย่างคุณภาพน้ำทิ้ง โครงการ โรงแรม ไฮแอท รีเจนซี่ ภูเก็ต รีสอร์ท (ระยะดำเนินการ)  
ของบริษัท กมล เบย์ เวนเจอร์ส จำกัด ระหว่างเดือนกรกฎาคม-ธันวาคม พ.ศ. 2568
