ผลการปฏิบัติตามมาตรการป้องกันและ
แก้ไขผลกระทบสิ่งแวดล้อม

โครงการ C EKKAMAI (ชื่อเดิมโครงการ THE CHOICE @ EKAMAI) ตั้งอยู่ถนนซอยสุขุมวิท 63 (ถนนเอกมัย) แขวงคลองตันเหนือ เขตวัฒนา กรุงเทพมหานคร เป็นอาคารอยู่อาศัยรวม สูง 44 ชั้น จำนวน 1 อาคาร และอาคารชุดเพื่อการพาณิชย์ สูง 2 ชั้น จำนวน 1 อาคาร มีห้องชุดพักอาศัย 729 ห้อง ห้องชุดเพื่อการพาณิชย์ (ร้านค้า) 7 ห้อง และที่จอดรถ 354 คัน พร้อมสิ่งอำนวยความสะดวกต่างๆ บนเนื้อที่ 3-3-0 ไร่ หรือ 6,000 ตร.ม. โครงการได้รับหนังสือเห็นชอบรายงาน EIA จากสำนักงานนโยบายและแผนทรัพยากรธรรมชาติตามหนังสือเลขที่ ทส 1009.5/13344 ลงวันที่ 2 พฤศจิกายน 2559 (ภาคผนวก ก) ทั้งนี้ตามหนังสือฉบับดังกล่าวได้กำหนดให้ทางโครงการต้องเสนอรายงานผลการปฏิบัติตามมาตรการป้องกันและแก้ไขผลกระทบสิ่งแวดล้อม และมาตรการตรวจสอบคุณภาพสิ่งแวดล้อมต่อหน่วยงานที่เกี่ยวข้องเพื่อพิจารณาทุก 6 เดือน

บัดนี้ ทางโครงการ C EKKAMAI ได้มอบหมายให้ บริษัท ศูนย์วิเคราะห์น้ำ จำกัด ดำเนินการติดตามตรวจสอบการปฏิบัติตามมาตรการป้องกันและแก้ไขผลกระทบสิ่งแวดล้อม โครงการ C EKKAMAI (ระยะดำเนินการ) ระหว่างเดือนกรกฎาคม ถึง ธันวาคม 2568 ตามที่กำหนดไว้ในรายงานการประเมินผลกระทบสิ่งแวดล้อม โดยเนื้อหาบทนี้จะแสดงผลการปฏิบัติตามมาตรการป้องกันและแก้ไขผลกระทบสิ่งแวดล้อม ซึ่งทางบริษัท ศูนย์วิเคราะห์น้ำ จำกัด ได้ทำการตรวจประเม

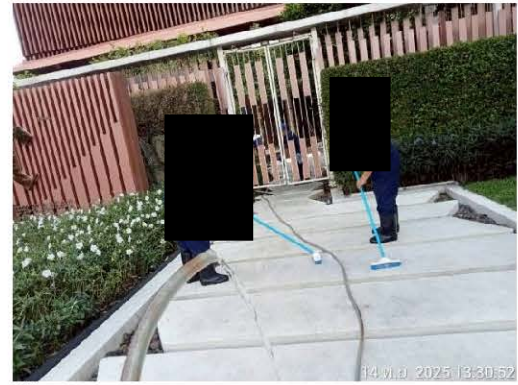
พนักงานทำความสะอาดพื้นที่โครงการ

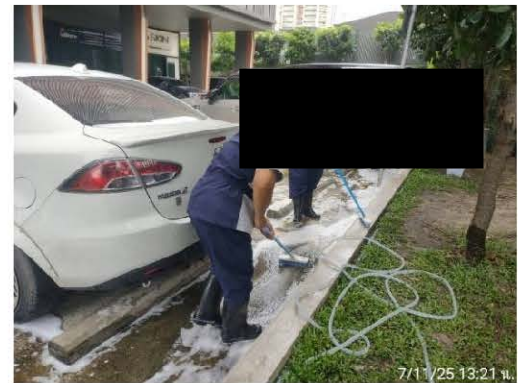
การฉีดล้างทำความสะอาดถนน

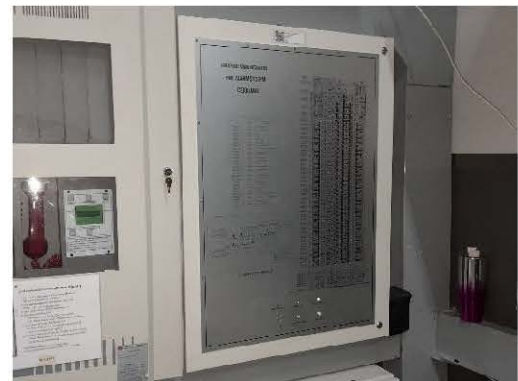
แผงควบคุมระบบแจ้งเหตุอัคคีภัย

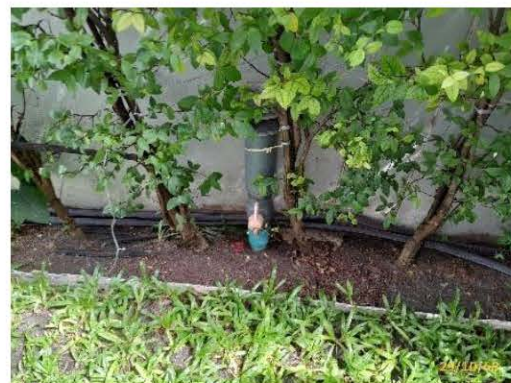
ระบบบำบัดน้ำเสีย

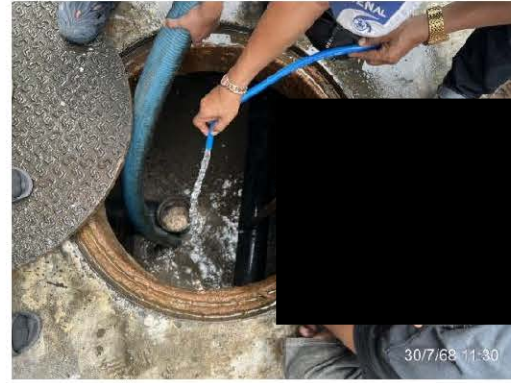
การสูบน้ำ และตะกอนระบบบำบัดน้ำเสีย

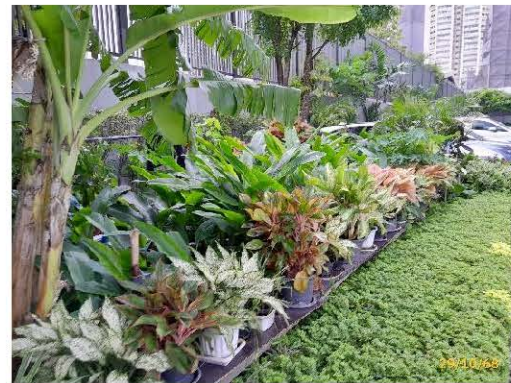
พื้นที่บำบัดก๊าซมีเทน และละอองน้ำเสีย

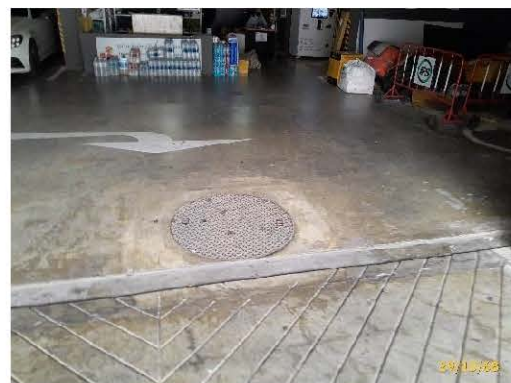
ถังเก็บน้ำดิบใต้ดิน

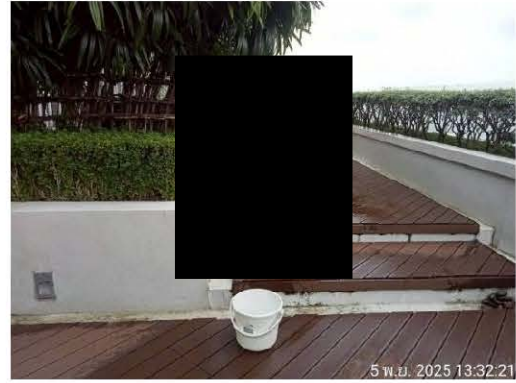
การขุดลอกท่อระบายน้ำ และการตรวจสอบ

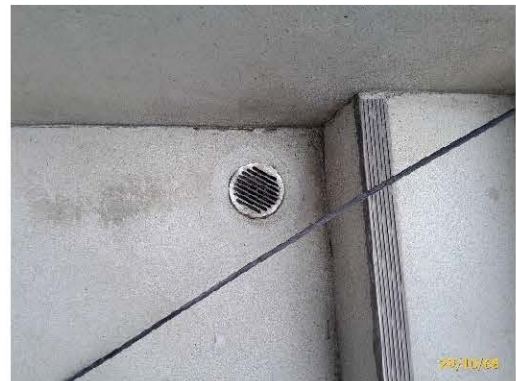
บ่อพักน้ำสุดท้าย

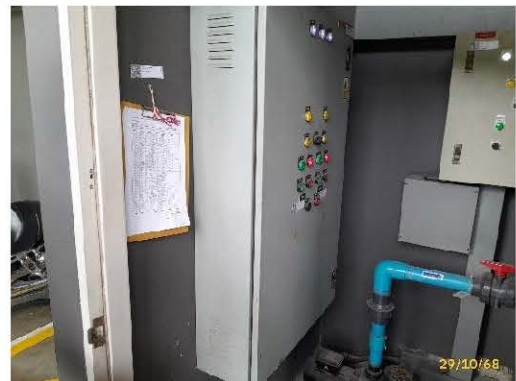
บ่อหน่วงน้ำ และระบบปั๊มน้ำ

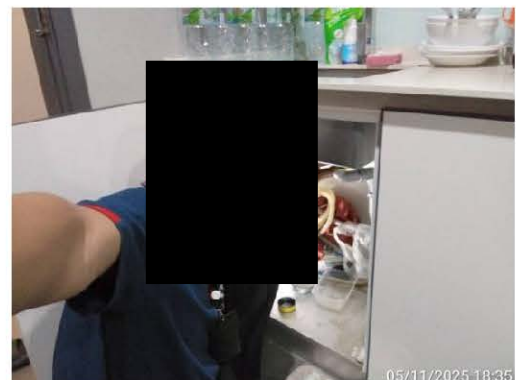
ทำความสะอาดท่อน้ำทิ้ง
