ภาคผนวก ข -1 ภาพประกอบคำอธิบายตามมาตรการป้องกันและแก้ไขผลกระทบสิ่งแวดล้อม

# ภาคผนวก ข-1

ภาพประกอบคำอธิบายตามมาตรการป้องกัน  
และแก้ไขผลกระทบสิ่งแวดล้อม

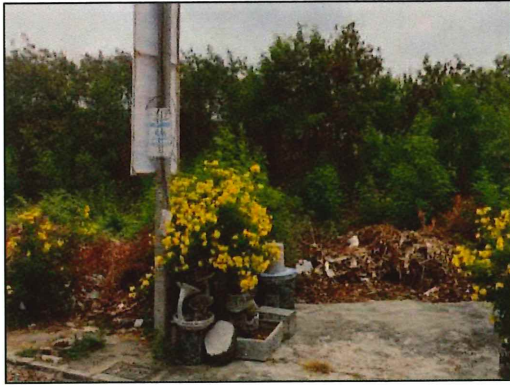
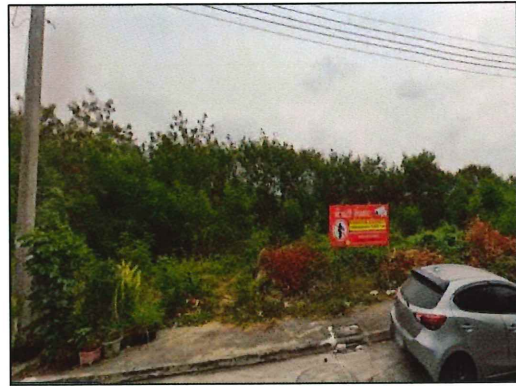
รูปที่ 12 พื้นที่รกร้างภายในพื้นที่โครงการ (พื้นที่เตรียมสำหรับก่อสร้างโรงเรียนอนุบาล)
