ผลการปฏิบัติตามมาตรการป้องกันและแก้ไขผลกระทบสิ่งแวดล้อม

ตารางที่ 2.1-1 ผลการปฏิบัติตามมาตรการป้องกันและแก้ไขผลกระทบสิ่งแวดล้อม (ระยะดำเนินการ) ระหว่างเดือน กรกฎาคม - ธันวาคม 2568

รายงานผลการปฏิบัติตามมาตรการป้องกันและแก้ไขผลกระทบสิ่งแวดล้อมและมาตรการติดตามตรวจสอบผลกระทบสิ่งแวดล้อม
: โครงการ The Nest Sukhumvit 64 (เฟส 1) (ระยะดำเนินการ) ประจำเดือน กรกฎาคม – ธันวาคม 2568

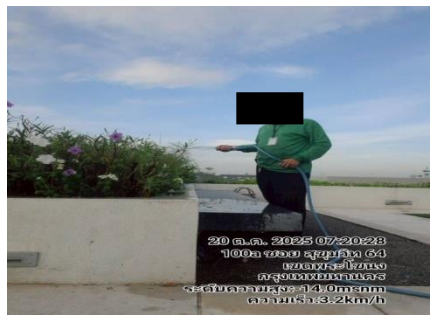
รูปที่ 2.1-2 การดูแลพื้นที่สีเขียวภายในโครงการ

2) จัดให้มีเจ้าหน้าที่ดูแล บำรุง รักษาพื้นที่สีเขียวบริเวณต่างๆ ให้อยู่ในสภาพดีอยู่เสมอ	โครงการจัดให้มีเจ้าหน้าที่ดูแล บำรุง รักษาพื้นที่สีเขียวภายในโครงการให้อยู่ในสภาพสมบูรณ์สวยงามอยู่เสมอ	-	รูปที่ 2.1-2

4) จัดเจ้าหน้าที่คอยดูแลตรวจสอบรักษาด้านไม่ในพื้นที่สีเขียวให้มีสภาพสวยงามอย่างสม่ำเสมอ นอกจากนี้หากมีต้นไม้ได้รับความเสียหายหรือตายต้องปลูกทดแทนใหม่ทันทีเพื่อเป็นการส่งเสริมการพัฒนาที่ยั่งยืน และเป็นการพัฒนาช่วยรักษาสภาพแวดล้อม สร้างทัศนียภาพให้มีความสำคัญกับคุณภาพชีวิตของผู้อาศัยและพื้นที่บริเวณโดยรอบโครงการ	โครงการจัดทำเจ้าหน้าที่คอยดูแลตรวจสอบรักษาด้านไม่ในพื้นที่สีเขียวให้มีสภาพสวยงามอย่างสม่ำเสมอ ตลอดระยะดำเนินการ หากมีต้นไม้ได้รับความเสียหายหรือตายทางโครงการจะปลูกทดแทนใหม่ทันที เพื่อเป็นการช่วยรักษาสภาพแวดล้อม สร้างทัศนียภาพให้มีความสำคัญกับคุณภาพชีวิตของผู้อาศัย และพื้นที่บริเวณโดยรอบโครงการ	-	รูปที่ 2.1-2

4) ดูแล บำรุง รักษา พื้นที่สีเขียวภายในโครงการอย่างสม่ำเสมอ เนื่องจากต้นไม้ต่างๆ ในโครงการ เช่น ต้นมะฮอกกานี ไทร กระพี้ซำ เป็นต้น สามารถช่วยลดซับเสียงระหว่างภายในโครงการและพื้นที่ข้างเคียงได้อีกทางหนึ่ง	โครงการจัดให้มีเจ้าหน้าที่ผู้ดูแลสวนทำหน้าที่ดูแล บำรุงรักษาพื้นที่สีเขียวของโครงการให้สวยงามสมบูรณ์อยู่เสมอ	-	รูปที่ 2.1-2

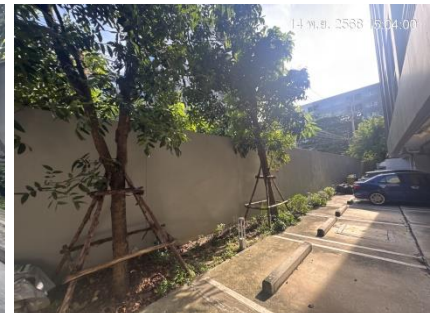
รูปที่ 2.1-3 รื้อรอบพื้นที่โครงการเพื่อกันขอบเขตพื้นที่

มาตรการป้องกันและแก้ไขผลกระทบสิ่งแวดล้อม	ผลการปฏิบัติตามมาตรการ	ปัญหา/การแก้ไข	เอกสารอ้างอิง
4) ปลูุกต้นไม้โดยรอบโครงการเพื่อเป็นแนวกันชน โดยต้นไม้ที่ปลูกจะเลือกปลูกต้นมะฮอกกานี กระพี้จั่น บริเวณแนวเขตที่ดินเพื่อช่วยลดผลกระทบด้านความเป็นส่วนตัวจากอาคารโครงการต่ออาคารข้างเคียง	โครงการจัดให้มีการปลูกไม้ยืนต้นตลอดแนวที่ดินของโครงการทุกด้าน เพื่อเป็นแนวกันชนระหว่างอาคารของโครงการกับพื้นที่ข้างเคียง	-	รูปที่ 2.1-3

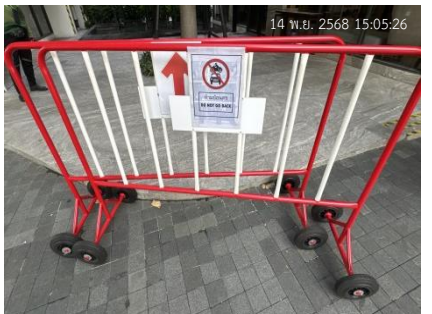
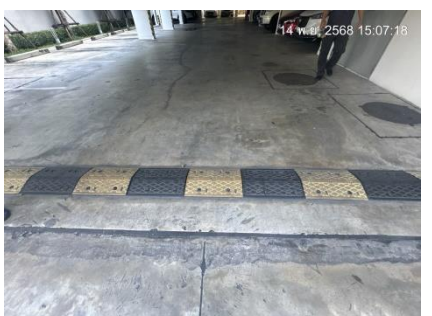
รูปที่ 2.1-4 ระบบจราจรภายในโครงการ

3) จัดทำป้ายและสัญลักษณ์แสดงทิศทางจราจรภายในโครงการ จราจรบนพื้นทางให้เห็นชัดเจน เพื่อป้องกันการสับสนของผู้ขับขี่	โครงการดำเนินการจัดทำป้ายและสัญลักษณ์แสดงทิศทางจราจรภายในโครงการ และสัญลักษณ์จราจรบนพื้นทางสามารถมองเห็นได้ชัดเจน และจัดให้มีเจ้าหน้าที่รักษาความปลอดภัยที่อำนวยความสะดวกด้านการจราจรภายในโครงการ	-	รูปที่ 2.1-4

1.4 เสี่ยง 1) จัดทำสนับนุนบนถนนภายในพื้นที่ โครงการเป็นระยะๆ และจัดทำป้ายสัญลักษณ์การจราจรบนพื้นที่ทางให้เห็นชัดเจน เพื่อป้องกันการสับสนของผู้ขับขี่	โครงการจัดให้มีสนับนุนบนถนนภายในพื้นที่โครงการเป็นระยะๆ และจัดให้มีป้ายสัญลักษณ์การจราจรบนพื้นที่ทางให้เห็นชัดเจน เพื่อป้องกันการสับสนของผู้ขับขี่	-	รูปที่ 2.1-4

2) ติดตั้งป้าย “ห้ามแรงเครื่องยนต์ทิ้งไว้” บริเวณลานจอดรถและทางวิ่งรถภายในโครงการที่สามารถสังเกตเห็นได้อย่างชัดเจน และทำถึง เพื่อลดระดับเสียงที่อาจเกิดขึ้น	โครงการจัดให้มีเจ้าหน้าที่รักษาความปลอดภัยโครงการดูแลระบบการจราจร มิให้มีการใช้เสียงแตร เร่งเครื่องยนต์ และขอความร่วมมือดับเครื่องยนต์ทุกครั้งเมื่อจอดรอ	-	รูปที่ 2.1-4

มาตรการป้องกันและแก้ไขผลกระทบสิ่งแวดล้อม	ผลการปฏิบัติตามมาตรการ	ปัญหา/การแก้ไข	เอกสารอ้างอิง
3) ติดป้ายจำกัดความเร็วของรถยนต์ที่วิ่งภายในโครงการให้ความเร็วไม่เกิน 30 กิโลเมตร/ชั่วโมง พร้อมทั้งจัดทำสัญญาณบนถนนภายในพื้นที่โครงการเป็นระยะ	โครงการดำเนินการโดยติดป้ายจำกัดความเร็วของรถยนต์ที่วิ่งภายในโครงการให้ความเร็วไม่เกิน 30 กิโลเมตร/ชั่วโมง พร้อมทั้งจัดทำสัญญาณบนถนนภายในพื้นที่โครงการเป็นระยะ	-	รูปที่ 2.1-4

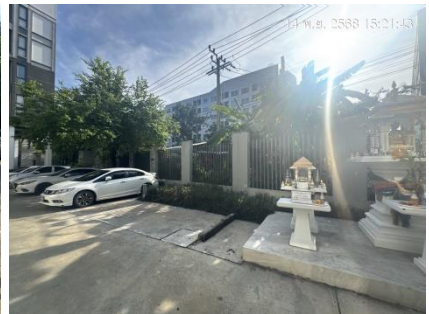
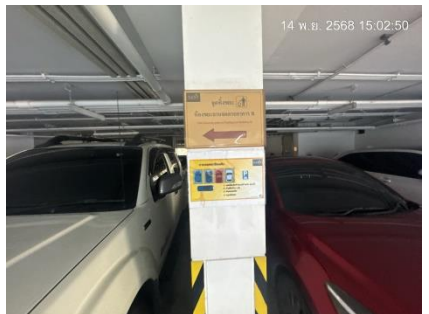
15) กำหนดให้ผู้พักอาศัยที่มีรถยนต์ส่วนตัวแจ้งให้เจ้าหน้าที่ โครงการทราบ และจัดทำเป็นบัญชีรายชื่อเป็นบัญชีรายชื่อเพื่อตรวจสอบความเพียงพอของที่จอดรถยนต์ที่เข้ามาจอดภายในโครงการ และมีการติดสติ๊กเกอร์รถยนต์ที่เข้าพักอาศัยภายในโครงการ	โครงการกำหนดให้ผู้พักอาศัยที่มีรถยนต์ส่วนตัวแจ้งให้เจ้าหน้าที่ โครงการทราบ และจัดทำเป็นบัญชีรายชื่อเพื่อตรวจสอบความเพียงพอของที่จอดรถยนต์ที่เข้ามาจอดภายในโครงการ และมีการติดสติ๊กเกอร์รถยนต์ที่เข้าพักอาศัยภายในโครงการ	-	รูปที่ 2.1-6

16) ไม่กำหนดให้มีที่จอดรถประจำ ซึ่งจะทำให้มีที่จอดรถหมุนเวียนภายในโครงการเพิ่มมากขึ้นกว่าแบบกำหนดที่จอดรถประจำ	โครงการมีการบริหารจัดการที่จอดรถในโครงการโดยสำหรับผู้ที่พักอาศัยภายในโครงการจะไม่มีข้อกำหนดที่จอดรถประจำ ซึ่งจะทำให้มีการหมุนเวียนพื้นที่จอดรถได้	-	รูปที่ 2.1-6

มาตรการป้องกันและแก้ไขผลกระทบสิ่งแวดล้อม	ผลการปฏิบัติตามมาตรการ	ปัญหา/การแก้ไข	เอกสารอ้างอิง
17) ผู้ที่มาติดต่อผู้พักอาศัยภายในโครงการ เจ้าหน้าที่รักษาความปลอดภัยจะแจกบัตร จอตรถชั่วคราวให้ โดยให้จอดได้ไม่เกิน 2 ชั่วโมง (ไม่คิดค่าจอดรถ) หลังจากนั้นจะ กำหนดให้เสียค่าที่จอดรถ	โครงการมีการบริหารจัดการที่จอดรถในโครงการโดยสำหรับผู้ ที่เข้ามาติดต่อภายในโครงการ โครงการจะต้องแจกบัตร อนุญาตชั่วคราว และสามารถจอดรถภายในโครงการได้ไม่ เกิน 3 ชั่วโมง	-	รูปที่ 2.1-6

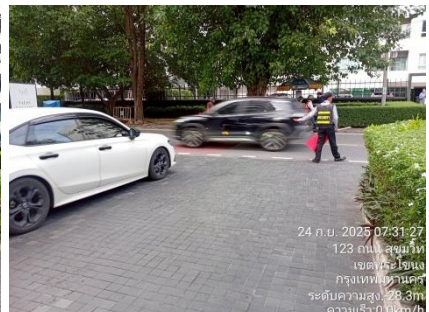
รูปที่ 2.1-7 เจ้าหน้าที่รักษาความปลอดภัยอำนวยความสะดวกด้านการจราจร

8) จัดเจ้าหน้าที่คอยควบคุมและอำนวยความสะดวกบริเวณทางเข้า-ออก ทั้งโครงการ ส่วนที่ 1 และ 2 ตลอด 24 ชั่วโมง เพื่อป้องกันไม่ให้เกิดการจราจรติดขัด และตัดกระแสจราจรจากการเลี้ยวเข้า-ออกรถยนต์โดยเฉพาะในเวลาเร่งด่วน เข้า-เย็น	โครงการจัดให้มีเจ้าหน้าที่รักษาความปลอดภัยบริเวณทางเข้า-ออกโครงการ ตลอด 24 ชั่วโมง เพื่อดูแลความปลอดภัยและอำนวยความสะดวกแก่ผู้เข้าพักอาศัยของโครงการ	-	รูปที่ 2.1-7

9) จัดให้มีเจ้าหน้าที่อำนวยความสะดวกบริเวณทางเข้า-ออกพื้นที่โครงการ โดยปล่อยรถเข้าถนนซอยสุขุมวิท 64 ในช่วงที่ถนนว่าง เพื่อไม่ให้เกิดการตัดกระแสจราจรในระยะระยะขึ้นขีด โดยให้เน้นความปลอดภัยของรถยนต์ที่สัญจรบนถนนเป็นหลัก	โครงการดำเนินการจัดให้มีเจ้าหน้าที่รักษาความปลอดภัยคอยอำนวยความสะดวกบริเวณทางเข้า-ออกโครงการ	-	รูปที่ 2.1-7

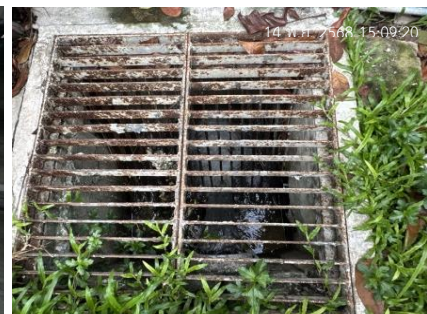
รูปที่ 2.1-10 ระบบระบายน้ำ

4) ติดตั้งตะแกรงดักขยะที่ MH สุดท้ายก่อนระบายออกสู่ทางระบายน้ำสาธารณะ	โครงการได้ติดตั้งตะแกรงดักขยะที่ MH สุดท้ายก่อนระบายออกสู่ทางระบายน้ำสาธารณะ	-	รูปที่ 2.1-10

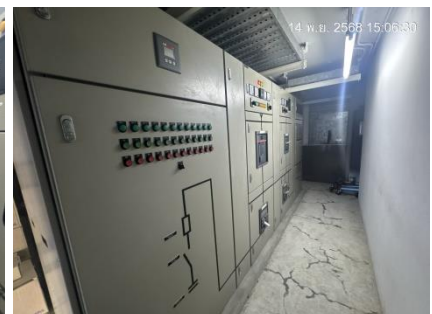
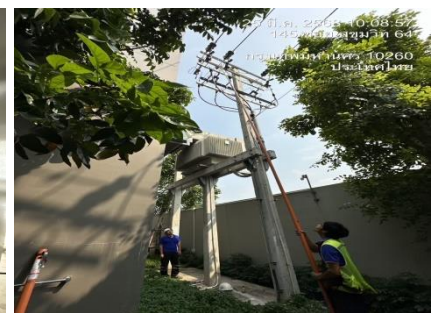
รูปที่ 2.1-12 ระบบไฟฟ้าโครงการ

มาตรการป้องกันและแก้ไขผลกระทบสิ่งแวดล้อม	ผลการปฏิบัติตามมาตรการ	ปัญหา/การแก้ไข	เอกสารอ้างอิง
3.4 การใช้ไฟฟ้า 1) จัดให้มีและติดตั้งระบบไฟฟ้ารวมทั้งหม้อแปลงไฟฟ้าตามที่เสนอในรายงานฯ	โครงการจัดให้มีและติดตั้งระบบไฟฟ้ารวมทั้งหม้อแปลงไฟฟ้าตามที่เสนอในรายงานฯ	-	รูปที่ 2.1-12

4) จัดให้มีพนักงานของโครงการคอยดูแล ฝ้า กระจกผนังสิ่งติดกับหม้อแปลงไฟฟ้าให้ประสานกับการไฟฟ้าส่วนกลางเขตประเวศ เพื่อเข้ามาแก้ไขอย่างเร่งด่วน	โครงการจัดให้มีพนักงานของโครงการคอยดูแล ฝ้า กระจกผนังสิ่งติดกับหม้อแปลงไฟฟ้าให้ประสานกับการไฟฟ้าส่วนกลางเขตประเวศ เพื่อเข้ามาแก้ไขอย่างเร่งด่วน	-	รูปที่ 2.1-12

7) จัดทำรั้วจากวัสดุไม่ติดไฟตลอดแนวหม้อแปลงไฟฟ้าเพื่อให้เกิดความปลอดภัยทั้งผู้พักอาศัยภายในโครงการ	โครงการจัดทำรั้วจากวัสดุไม่ติดไฟตลอดแนวหม้อแปลงไฟฟ้าเพื่อให้เกิดความปลอดภัยทั้งผู้พักอาศัยภายในโครงการ	-	รูปที่ 2.1-12
