บทที่ 2

ผลการปฏิบัติตามมาตรการป้องกันและแก้ไขผลกระทบสิ่งแวดล้อม และมาตรการติดตามตรวจสอบผลกระทบสิ่งแวดล้อม

2.1 มาตรการป้องกันและแก้ไขผลกระทบสิ่งแวดล้อม

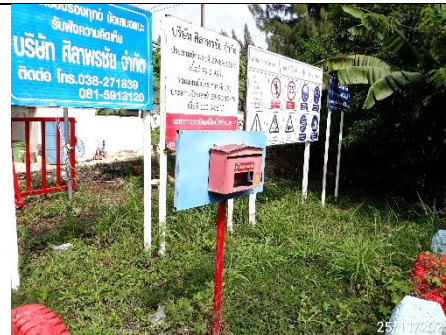
มาตรการป้องกันและแก้ไขผลกระทบสิ่งแวดล้อม	ผลการปฏิบัติตามมาตรการฯ	ปัญหา อุปสรรค ที่ไม่สามารถปฏิบัติตามมาตรการ และแนวทางแก้ไข	ภาพประกอบ
1. ให้มีจุดรับเรื่องราวร้องทุกข์ความเดือดร้อนของประชาชนที่เกิดจากกิจกรรมการทำเหมืองแร่และกิจกรรมที่เกี่ยวข้อง ในกรณีที่มีผู้ร้องเรียน ผู้ถือประทานบัตรจะต้องดำเนินการแก้ไขและให้ความช่วยเหลือด้วยความเป็นธรรม	<ul style="list-style-type: none"> - หากการทำเหมืองแร่ส่งผลกระทบต่อชุมชนที่อยู่ใกล้เคียง ราษฎรสามารถร้องเรียนที่สำนักงานโครงการได้โดยตรง หรือร้องเรียนผ่านทางผู้นำชุมชน ซึ่งโครงการจะมีเจ้าหน้าที่ในการประสานงานกับผู้นำชุมชนเพื่อนำประเด็นร้องเรียนจากราษฎรไปปรับปรุงแก้ไขต่อไป - โครงการได้จัดให้มีกล่องรับเรื่องร้องเรียนโดยติดตั้งไว้บริเวณด้านหน้าโครงการ 	- ไม่มี

<p>กล่องรับเรื่องร้องเรียนบริเวณด้านหน้าโครงการ</p>

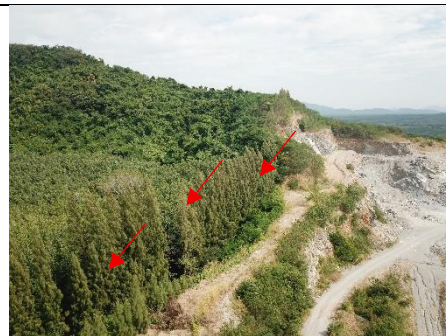
มาตรการป้องกันและแก้ไข ผลกระทบสิ่งแวดล้อม	ผลการปฏิบัติตามมาตรการฯ	ปัญหา อุปสรรค ที่ไม่สามารถปฏิบัติ ตามมาตรการ และแนวทางแก้ไข	ภาพประกอบ
3. ให้ทำการปรับปรุงฟื้นฟูพื้นที่โครงการที่ผ่านการ ทำเหมืองแร่และพื้นที่สิ้นสุดการใช้ประโยชน์ แล้ว ตามแผนงานการฟื้นฟูพื้นที่ผ่านการทำ เหมืองแร่ ที่ได้เสนอไว้ในรายงานการ ประเมินผลกระทบสิ่งแวดล้อม พร้อมทั้งให้ รายงานผลการดำเนินงานให้สำนักงานนโยบาย และแผนทรัพยากรธรรมชาติและสิ่งแวดล้อม และกรมอุตสาหกรรมพื้นฐานและการเหมืองแร่ ทราบทุกปี	- โครงการได้ดำเนินการฟื้นฟูพื้นที่ผ่านการทำเหมืองไป แล้วบางส่วนที่อยู่ทางด้านทิศเหนือ ที่มีลักษณะเป็น ชั้นบันได โดยการปลูกไม้ยืนต้นพร้อมทั้งพืชคลุมดิน และมีการปลูกต้นไม้เสริมบริเวณพื้นที่คันทำนบดิน โดยรอบพื้นที่โครงการ รวมทั้งได้จัดทำรายงานผล การดำเนินงานด้านการฟื้นฟูพื้นที่ทำเหมือง เพื่อ เสนอต่อหน่วยงานที่เกี่ยวข้อง รายละเอียดดัง เอกสารแนบ 4	- ไม่มี

แนวต้นไม้บริเวณคันทำนบดิน

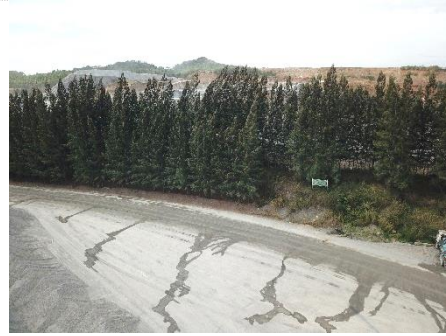
2. ให้ออกแบบทำเหมืองตามที่แผนผังโครงการกำหนดไว้อย่างเคร่งครัด โดยเว้นระยะแนวเขตจากขอบประทานบัตรในระยะ 10 เมตร	- โครงการได้ออกแบบทำเหมืองตามแผนผังโครงการกำหนดอย่างเคร่งครัด โดยได้กำหนดแนวเขตไม่ทำเหมืองในระยะ 10 เมตร จากขอบเขตพื้นที่ประทานบัตร โดยการปลูกไม้ยืนต้นเพื่อใช้เป็นพื้นที่กันชน (Buffer Zone)	- ไม่มี

<p>แนวต้นไม้บริเวณขอบแปลงประทานบัตร</p>

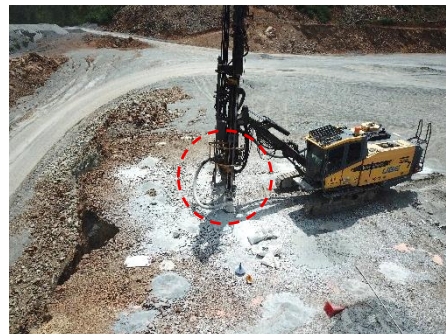
มาตรการป้องกันและแก้ไข ผลกระทบสิ่งแวดล้อม	ผลการปฏิบัติตามมาตรการฯ	ปัญหา อุปสรรค ที่ไม่สามารถปฏิบัติ ตามมาตรการ และแนวทางแก้ไข	ภาพประกอบ
1.2 คุณภาพอากาศ 1. ให้ติดตั้งเครื่องมือดูดฝุ่นไว้ที่บริเวณเครื่องเจาะรู ระเบิด พร้อมทั้งมีถังพักฝุ่น เพื่อป้องกันการฟุ้ง กระจายของฝุ่นละออง	- รถเจาะระเบิดของโครงการได้มีการติดตั้งเครื่องดูด ฝุ่นไว้บริเวณหัวเจาะ พร้อมทั้งพักฝุ่นที่เป็นไปตาม มาตรฐานของเครื่องจักรประเภทดังกล่าว เพื่อ ป้องกันการฟุ้งกระจายของฝุ่นละอองออกสู่พื้นที่ ภายนอก	- ไม่มี

<p>เครื่องดูดฝุ่นบริเวณหัวเจาะของรถเจาะระเบิด</p>

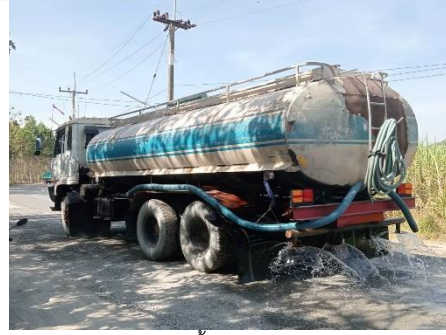
2. ให้ฉีดพรมน้ำบริเวณเส้นทางที่ใช้ในการขนส่งแร่ จนถึงชุมชนใกล้เคียงเป็นประจำทุกวันที่มีการ ดำเนินกิจกรรมทำเหมือง	- โครงการได้จัดให้มีรถบรรทุกน้ำ ฉีดพรมเส้นทาง ภายในพื้นที่โครงการ และถนนเข้า-ออก ที่เชื่อม ต่อไปยังชุมชนใกล้เคียง เป็นประจำวันละ 3-4 ครั้ง ในช่วงวันที่ไม่มีฝนตก และมีเจ้าหน้าที่คอยทำความ สะอาดกวาดพื้นผิวถนนรดน้ำ และล้างถนนหน้า โครงการสม่ำเสมอ ประจำวัน รายละเอียดแสดงดัง เอกสารแนบ 5	- ไม่มี

<p>รถบรรทุกฉีดพรมน้ำบริเวณเส้นทางขนส่งแร่</p>

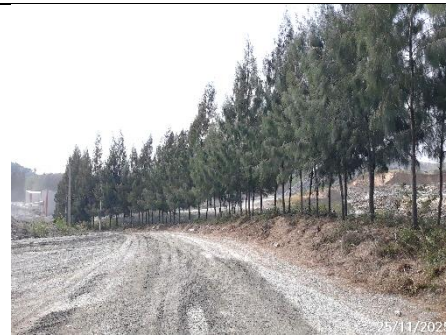
มาตรการป้องกันและแก้ไข ผลกระทบสิ่งแวดล้อม	ผลการปฏิบัติตามมาตรการฯ	ปัญหา อุปสรรค ที่ไม่สามารถปฏิบัติ ตามมาตรการ และแนวทางแก้ไข	ภาพประกอบ
4. ให้ปลูกไม้ยืนต้นโตเร็วจำพวกต้นยูคาลิปตัส กระถินณรงค์ หรือสนประดิพัทธ์ ล้อมรอบ ขอบเขตพื้นที่โรงโม่หินอย่างน้อย จำนวน 5 แถว แบบสลับฟันปลา ให้มีระยะห่างระหว่าง ต้นและแถว 2x2 เมตร พร้อมทั้งดูแลรักษาให้ เจริญเติบโตได้ดี และหากพบว่าต้นไม้บริเวณใด ตาย ต้องดำเนินการปลูกทดแทนโดยเร่งด่วน	- ปัจจุบันโครงการได้ดำเนินการปลูกต้นไม้โตเร็ว (สนประดิพัทธ์) เพิ่มเติมบริเวณข้างโรงโม่หิน จำนวน 5 แถว นอกจากนั้นยังมีแนวต้นสนประดิพัทธ์รอบ พื้นที่โครงการ (พื้นที่ประทานบัตร) จำนวน 2 แถว และดำเนินการปลูกเสริมเป็นในบริเวณที่ต้นไม้ตาย คาดว่าจะสามารถป้องกันผลกระทบด้านฝุ่นละออง และทัศนียภาพได้เป็นอย่างดี	- ไม่มี

แนวต้นสนประดิพัทธ์บริเวณด้านข้างโรงโม่หิน

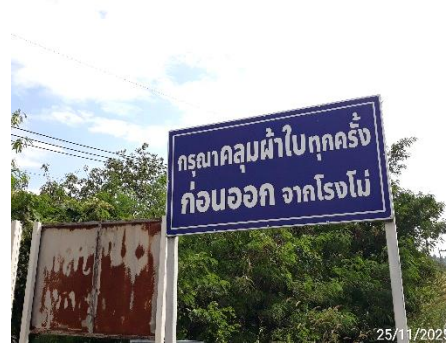
5. รถบรรทุกที่ขนส่งแร่ออกไปยังแหล่งรับซื้อ ภายนอก ต้องอยู่ในสภาพที่ดีไม่มีรอยรั่วให้หิน ร่วงหล่นได้ โดยการปิดคลุมผ้าใบอย่างมิดชิด และต้องล้างล้อรถก่อนขนส่งแร่ออกไปยังแหล่ง รับซื้อภายนอกทุกครั้ง	- โครงการได้กำชับให้พนักงานขับรถบรรทุกแร่ปิดคลุม ผ้าใบให้มิดชิดก่อนออกจากโรงโม่หิน พร้อมทั้งจัดทำ ป้ายขอความร่วมมือเกี่ยวกับการปิดคลุมผ้าใบติดตั้ง ไว้บริเวณลานล้างล้อ	- ไม่มี

ป้ายขอความร่วมมือให้ปิดคลุมผ้าใบรถบรรทุก

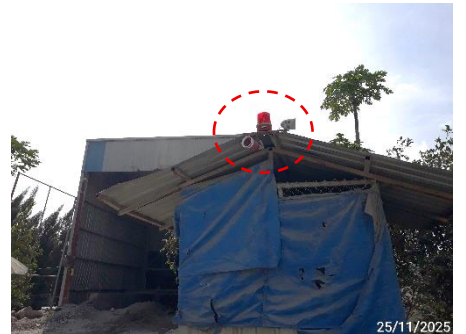
1.3 ระดับเสียง แรงสั่นสะเทือนและหินปลิว 1. การวางแผนการเจาะและการระเบิดแร่ จะต้องอยู่ในความควบคุมดูแลของวิศวกรควบคุมเหมืองแร่ และกำหนดให้ใช้วัตถุระเบิดในการผลิตแร่แต่ละครั้งไม่เกิน 96 กิโลกรัม/จังหวะถ่วง ทั้งนี้ เพื่อควบคุมและป้องกันผลกระทบต่อพื้นที่ใกล้เคียง พร้อมทั้งให้ทำการระเบิดแร่วันละ 1 ครั้ง ในช่วงเวลา 16.00-17.00 นาฬิกา	- ตามแผนงานโครงการใช้ปริมาณวัตถุระเบิดไม่เกิน 96 กิโลกรัม/จังหวะถ่วง ตามที่ระบุไว้ในแผนผังโครงการฉบับใหม่ และมีการระเบิดวันละ 1 ครั้ง ในช่วงเวลา 16.00-17.00 น. โดยจัดให้มีป้ายแสดงเวลาการระเบิด และสัญญาณเสียงไซเรนเตือนก่อนการระเบิดที่ได้ยินในรัศมี 500 เมตร รายละเอียดแสดงดังเอกสารแนบ 6	- ไม่มี

ไซเรนเตือนก่อนการระเบิด

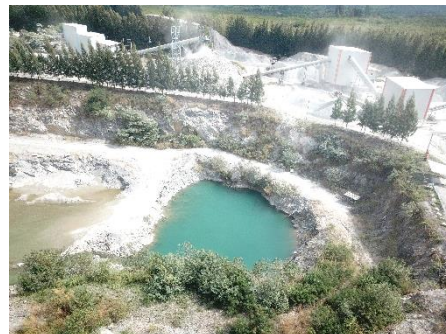
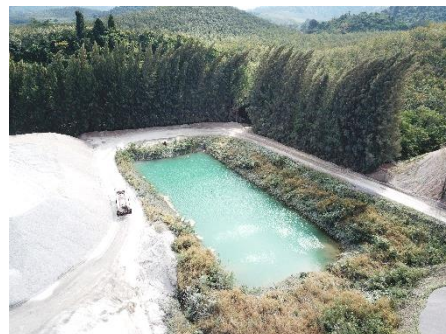
มาตรการป้องกันและแก้ไข ผลกระทบสิ่งแวดล้อม	ผลการปฏิบัติตามมาตรการฯ	ปัญหา อุปสรรค ที่ไม่สามารถปฏิบัติ ตามมาตรการ และแนวทางแก้ไข	ภาพประกอบ
1.4 อุทกวิทยาและคุณภาพน้ำ 1. ให้ควบคุมทิศทางการไหลบริเวณพื้นที่โรงโม่หิน และพื้นที่ลานกองแร่ และพื้นที่เกี่ยวเนื่องอื่นๆ ให้ไหลลงสู่บ่อดักตะกอนทางด้านทิศใต้ของโรง โม่หิน และบ่อดักตะกอนบริเวณใกล้กับอาคาร สำนักงาน	- การทำเหมืองแร่ของโครงการได้ควบคุมน้ำไหลบ่า ในช่วงที่มีฝนตกให้ไหลลงสู่บ่อรับน้ำบริเวณชุม เหมือง (Sump) บ่อดักตะกอนบริเวณใกล้กับโรงโม่ หิน และบ่อดักตะกอนใกล้กับอาคารสำนักงาน ซึ่งสามารถรองรับน้ำไหลบ่าได้อย่างเพียงพอ	- ไม่มี

บ่อรับน้ำ (Sump) บริเวณหน้าเหมือง

บ่อดักตะกอนบริเวณโรงโม่หิน

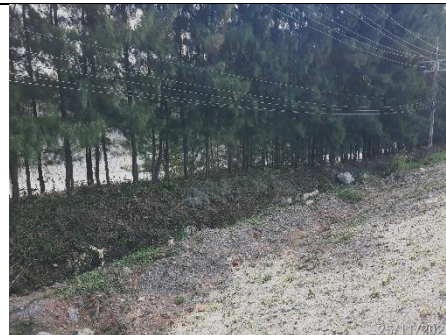
มาตรการป้องกันและแก้ไขผลกระทบสิ่งแวดล้อม	ผลการปฏิบัติตามมาตรการฯ	ปัญหา อุปสรรค ที่ไม่สามารถปฏิบัติตามมาตรการ และแนวทางแก้ไข	ภาพประกอบ
2. ให้ดูแลรักษาสภาพบ่อดักตะกอนที่ได้จัดสร้างไว้แล้วบริเวณทางด้านทิศใต้ของโรงโม่หินให้อยู่ในสภาพการใช้งานได้ดี หมั่นขุดลอกตะกอนดินเป็นประจำ นอกจากนี้ต้องหมั่นขุดลอกตะกอนดินจากคุระบายน้ำภายในโครงการเพื่อประสิทธิภาพในการเบี่ยงเบนน้ำไหลบ่าให้ไหลลงสู่บ่อดักตะกอนดังกล่าว	- โครงการได้ดูแลรักษา และทำการขุดลอกบ่อดักตะกอนที่อยู่ใกล้กับโรงโม่หินทางด้านทิศใต้เป็นประจำ พร้อมทั้งทำการขุดลอกตะกอนดินจากคุระบายน้ำอยู่เสมอเพื่อประสิทธิภาพของการระบายน้ำ	- ไม่มี

<p>คุระบายน้ำ</p>

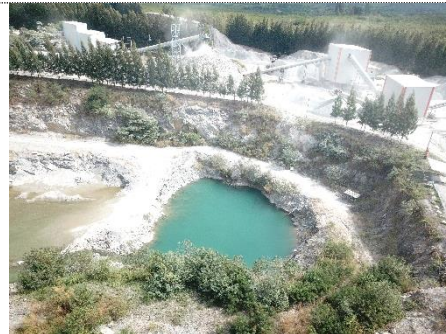
3. กำหนดให้จุดต่ำสุดบริเวณหน้าเหมือง (Sump) เป็นบ่อรับน้ำไหลบ่าบริเวณหน้าเหมือง และห้ามมิให้ระบายน้ำขุ่นขึ้นออกสู่ภายนอกพื้นที่โครงการ	- โครงการได้กำหนดให้จุดต่ำสุดบริเวณหน้าเหมืองเป็นบ่อรับน้ำ (Sump) เพื่อรองรับน้ำไหลบ่าในช่วงฝนตก ซึ่งเป็นการป้องกันน้ำขุ่นขึ้นที่เกิดจากการชะล้างไหลออกสู่พื้นที่ภายนอก	- ไม่มี

<p>บ่อรับน้ำ (Sump) บริเวณหน้าเหมือง</p>

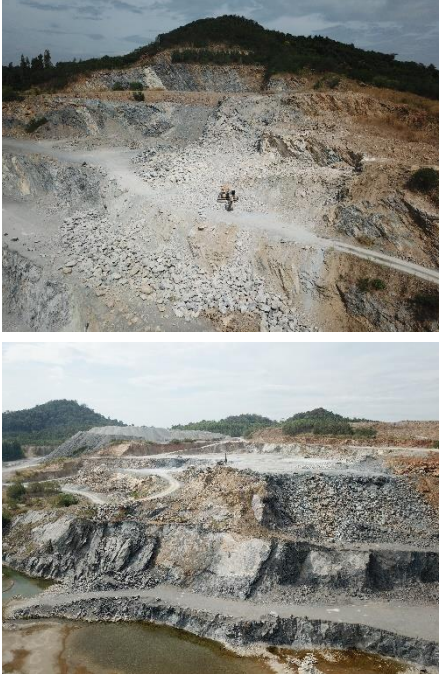
มาตรการป้องกันและแก้ไขผลกระทบสิ่งแวดล้อม	ผลการปฏิบัติตามมาตรการฯ	ปัญหา อุปสรรค ที่ไม่สามารถปฏิบัติตามมาตรการ และแนวทางแก้ไข	ภาพประกอบ
2. เมื่อมีการสังเกตเห็นสิ่งบ่งชี้ทางธรณีวิทยาซึ่งอาจก่อให้เกิดความไม่เสถียรภาพของหน้าเหมืองได้ให้หลีกเลี่ยงการปฏิบัติงานในบริเวณดังกล่าวแล้วดำเนินการประเมินเสถียรภาพของหน้าเหมืองโดยละเอียดเพื่อประเมินว่าการทำงานภายในสภาพดังกล่าวมีความปลอดภัยหรือไม่ หากไม่มีความปลอดภัยให้ดำเนินการปรับปรุงความลาดชันหน้าเหมืองใหม่ให้สามารถทำงานได้โดยปลอดภัย	<ul style="list-style-type: none"> - หากมีการสังเกตเห็นว่าหน้าเหมืองมีโอกาสเกิดการพังถล่ม โครงการจะรีบดำเนินการประเมินเสถียรภาพของหน้าเหมืองโดยละเอียดเพื่อประเมินว่าการทำงานภายในสภาพดังกล่าวมีความปลอดภัยหรือไม่ หากไม่มีความปลอดภัยจะดำเนินการปรับปรุงความลาดชันหน้าเหมืองใหม่ให้สามารถทำงานได้โดยปลอดภัย - สภาพหน้าเหมืองปัจจุบันมีลักษณะเป็นชั้นบันไดและมีความปลอดภัยต่อการพังทลาย 	- ไม่มี

<p>สภาพหน้าเหมืองปัจจุบัน</p>

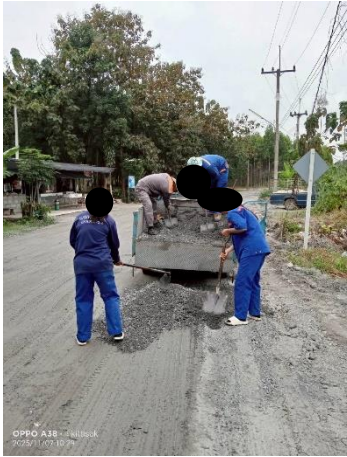
มาตรการป้องกันและแก้ไขผลกระทบสิ่งแวดล้อม	ผลการปฏิบัติตามมาตรการฯ	ปัญหา อุปสรรค ที่ไม่สามารถปฏิบัติตามมาตรการ และแนวทางแก้ไข	ภาพประกอบ
1.6 ทรัพยากรดิน 1. เปลือกดินและเศษหินที่เกิดขึ้นจากการทำเหมืองให้นำไปใช้ในการจัดสร้างคันทำนบ ปรับปรุงเส้นทางขนส่งแร่ และให้นำไปเก็บกองยังพื้นที่เก็บกองเปลือกดินและเศษหิน “ด” ทางด้านทิศตะวันออกเฉียงเหนือ และนำไปไม่เป็นหินคลุกเพื่อการก่อสร้าง	- เปลือกดินและเศษหินที่เกิดขึ้นส่วนใหญ่โครงการได้นำไปจัดสร้างเป็นคันทำนบดินโดยรอบพื้นที่โครงการ ปรับปรุงเส้นทางขนส่งแร่ บางส่วนนำไปเก็บกองไว้เพื่อใช้ในการฟื้นฟูพื้นที่ผ่านการทำเหมืองและนำไปไม่เป็นหินคลุกเพื่อการก่อสร้าง	- ไม่มี

<p>การปรับปรุงเส้นทางขนส่งแร่</p>

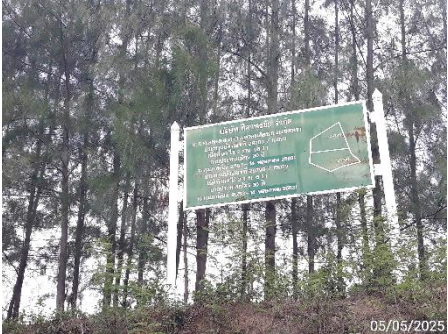
2. ทรัพยากรสิ่งแวดล้อมทางชีวภาพ 2.1 ทรัพยากรป่าไม้ 1. ให้กำหนดขอบเขตพื้นที่ที่จะต้องใช้ในการดำเนินการทำเหมืองและกิจกรรมต่างๆ โดยการแสดงสัญลักษณ์หรือป้ายให้เห็นอย่างชัดเจน และบริเวณพื้นที่ไม่มีส่วนเกี่ยวข้องกับการทำเหมือง และกิจกรรมใดๆ โดยเฉพาะแนวกันเขตไม่ทำเหมืองจากแนวทางสาธารณประโยชน์จะต้องรักษาสภาพธรรมชาติเดิมให้มากที่สุด	- โครงการได้กำหนดขอบเขตพื้นที่ที่ใช้ดำเนินการทำเหมือง และบริเวณเกี่ยวเนื่องอื่นๆ อย่างชัดเจน โดยติดป้ายแสดงแนวขอบเขตพื้นที่โครงการไว้ให้เห็นอย่างชัดเจน นอกจากนี้บริเวณอื่นที่ไม่เกี่ยวข้องกับการทำเหมืองได้มีการดูแลรักษาสภาพเดิมไว้ให้มากที่สุด และปลูกต้นไม้เสริมในบริเวณที่สามารถดำเนินการได้	- ไม่มี

ป้ายแสดงแนวขอบเขตพื้นที่โครงการ

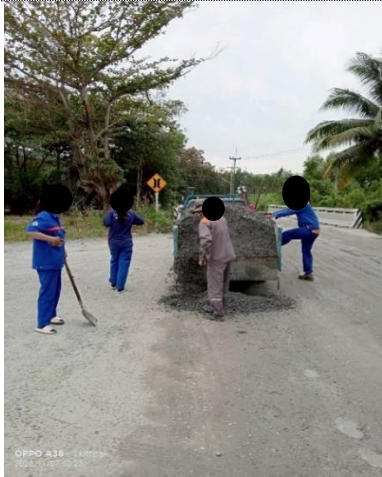
5. ให้ดำเนินการตามแผนมวลชนสัมพันธ์อย่างต่อเนื่องและสม่ำเสมอ เพื่อสร้างความสัมพันธ์อันดีกับชุมชน โดยการสนับสนุนเงินงบประมาณช่วยเหลือกิจกรรมของชุมชน การเข้าร่วมกิจกรรมต่างๆ เช่น การบริจาควัสดุ อุปกรณ์ การส่งเสริมด้านการกีฬา การทำนุบำรุงศาสนา การให้ทุนการศึกษาแก่เด็กนักเรียน และปรับปรุงซ่อมแซมเส้นทางคมนาคมภายในชุมชน เป็นต้น	<ul style="list-style-type: none"> - โครงการได้กำหนดแผนงานด้านมวลชนสัมพันธ์ไว้แล้ว และจะดำเนินการตามแผนงานดังกล่าวอย่างเคร่งครัดต่อไป เพื่อสร้างความสัมพันธ์อันดีกับชุมชน - โครงการได้บริจาคทั้งสิ่งของ และงบประมาณในการช่วยเหลือชุมชนใกล้เคียงตามโอกาสต่างๆ เป็นอย่างดีเสมอมา รายละเอียดในเอกสารแนบ 11 รวมทั้งจัดให้มีเจ้าหน้าที่คอยทำการปรับปรุงซ่อมแซมเส้นทางขนส่งแร่ที่ใช้ร่วมกับชุมชนอยู่เป็นประจำ 	- ไม่มี

<p>ปรับปรุงซ่อมแซมเส้นทางขนส่งแร่</p>
